(2) 肥薩おれんじ鉄道川内川橋梁

2. 既設 P3 橋脚の補強設計

(2) P3 橋脚の補強設計

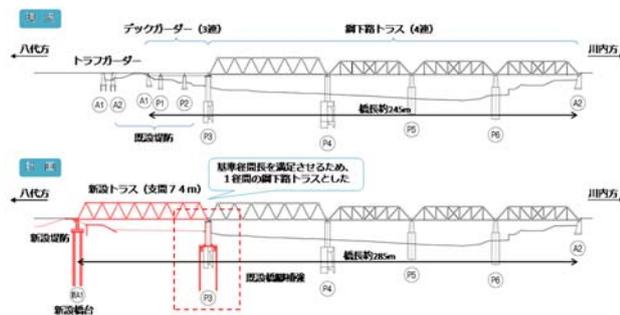
図-3 川内川橋梁の工事内容

肥薩おれんじ鉄道川内川橋梁は川内・上川内区間に位置する肥薩おれんじ鉄道線として、大正 11 年に建設された。デッキガーダー3連、鋼下路トラス4連で構成されている。今回の工事はデッキガーダーの 3 桁間を鋼下路トラスの 1 桁間とする（桁を架け替える）工事（図-3）であり、鉄道工事のため、我々川内川河川事務所から肥薩おれんじ鉄道に委託を行った工事である。架替を行うにあたって、後述するケーソン基礎の壁式橋脚である既設の P3 橋脚では、荷重の増加に伴う耐震性能の不足が懸念されることから、橋脚の補強が必要となった。本論文では、橋脚補強の設計から施工までの概要を紹介する。

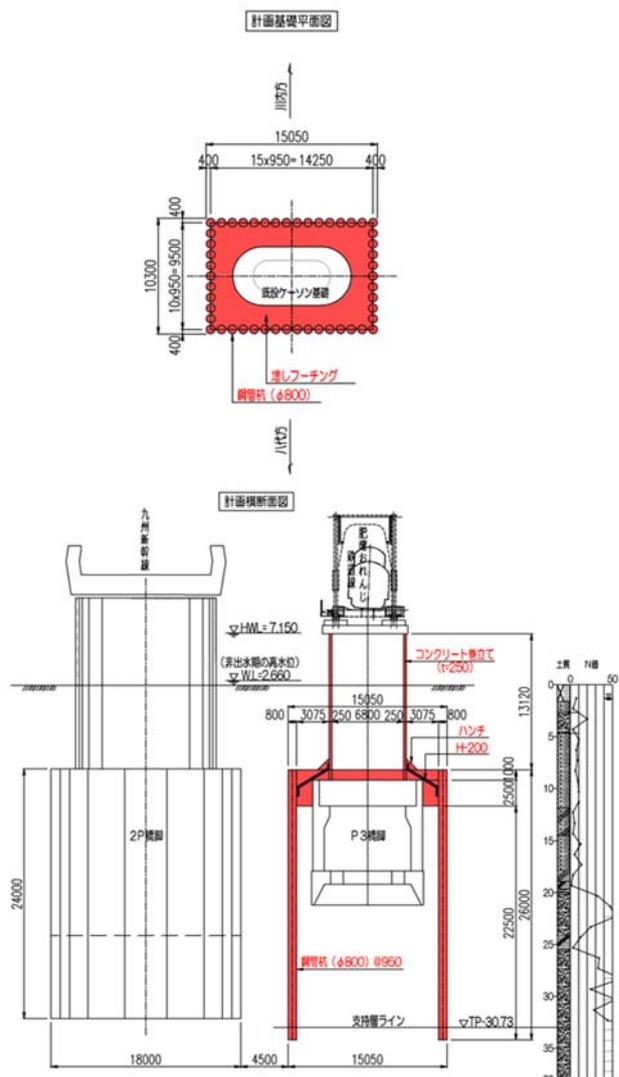
図-4 P3 橋脚の補強概要

躯体の曲げ補強は、コンクリート巻立て補強とし、河川阻害を抑えること、及び補強後の基礎への負担を抑える必要があることから、最小限の巻立て厚 (250mm) とした。基礎の補強は、荷重規模、河川内の橋脚であることを勘案して、鋼管を既設ケーソン外周に打設し、鋼管矢板基礎のような井筒状の基礎となるように補強することとした。（図-4）また、既設橋脚に作用する力を鋼管杭に伝達させる必要があるため、鋼管杭と既設橋脚を増しフーチングで接続した。一体化を図るため、鋼管杭にはスタッドジベル、既設橋脚にはあと施工アンカーを配置し、応力伝達を円滑にするため、橋脚基部にハンチを設け、橋脚躯体と鋼管杭を H 形鋼で接続する構造とした。

これらの設計を元に、P3 橋脚補強後の照査結果を表2に示す。長期支持性能、短期支持性能及び安全性（地震時以外）については、既設ケーソンで性能を満足している。地震時（復旧性）に関しては、ケーソン基礎では所要の安全度を確保できないため、鋼管杭で負担させることで安全度が確保されていることを確認した。

本補強設計においては、使用性、安全性に対しては、ケーソン基礎で支持性能もたせ、地震時に対しては井筒状の鋼管基礎で支持性能をもたせる希少な事例であり、応力伝達を円滑にするためのH形鋼設置、桁下直下の鋼管杭の継施工、橋脚の安全性を考慮したあと施工アンカーの挿入、出水期施工を可能とした覆工板の設置、近接施工に伴う計測管理等、設計から施工段階において様々な工夫を凝らした。ケーソン基礎の補強事例は全国的にも少ないため、橋脚補強の今後の参考になれば幸いである。

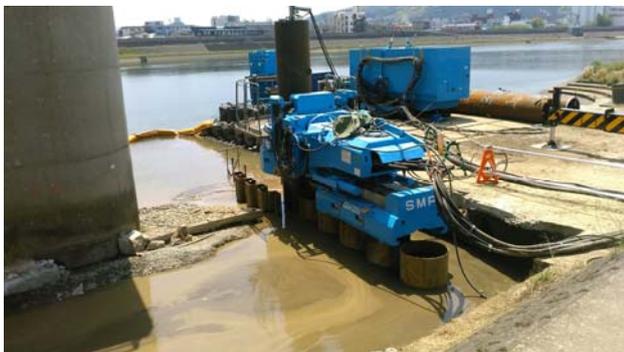
図-5 鋼管杭打設状況

施工箇所の現場条件は、肥薩おれんじ鉄道の運行をしながらの施工となること、既設桁直下となること、新幹線橋脚に対して近接施工となること、出水期を避けた施工としなければならないことから施工期間が限られるという制約があった。また、支持層は N50 の砂礫層であることから、鋼管杭先端にビットを設置し、圧入機を用いて回転圧入させる工法（ジャイロプレス工法）を用いることとした。施工は1日1本程度のペースで行われ、桁下空頭 $h=5.6\text{m}$ と制約があるなか、桁直下の鋼管杭においては、継施工（部材分割長 4m）を行った。（図-5）

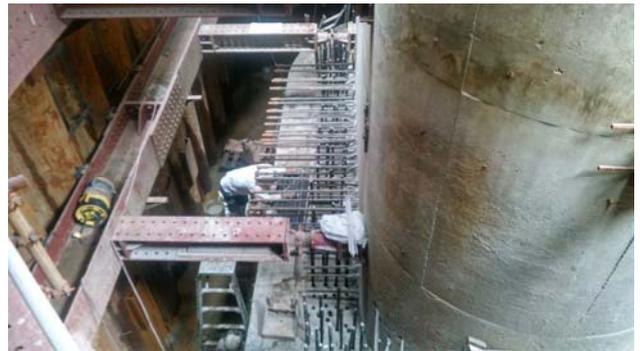
図-6 増しフーチング施工状況

既設橋脚コンクリートと新設増しコンクリートの一体化を図るために、既設側の接着面には、サンドブラストによる目あらしを行った。あと施工アンカーは、約1000本と本数が多いため、削孔したままの箇所が多ければ多いほど、既設 P3 橋脚の安全性を損なう恐れがあることから、削孔後直ぐにアンカー挿入を行うよう配慮した。

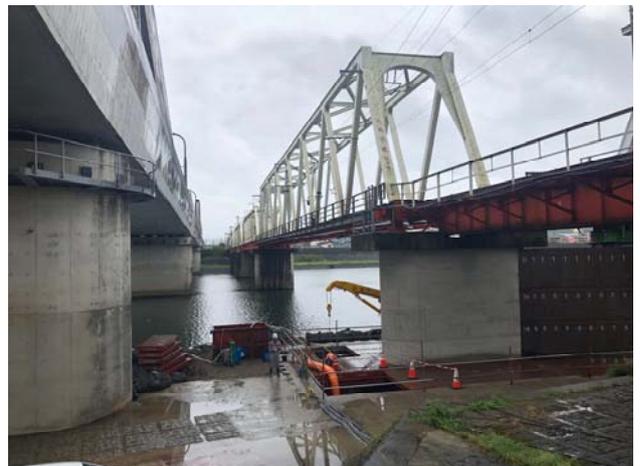
図-7 出水期間中の施工状況

前述した既設桁からトラス桁への架替は列車の運休を伴うことから、影響の少ない1月1日に行うこととなった。床堀から橋脚補強、埋戻しまでの一連の作業を12月31日までに行うとなると、出水期施工は避けられない状況であった。出水期間中に橋脚周りを開削した状況であるため、仮締切上に覆工板を設置し、最小限開削しながら施工を行った。覆工板を設置することで、出水による補強部材の流出、掘削面の浸食を防ぐことが可能となった。また、重機で吊れる重さのため、退避も迅速に行うことができ、出水期施工を可能とした。（図-7）

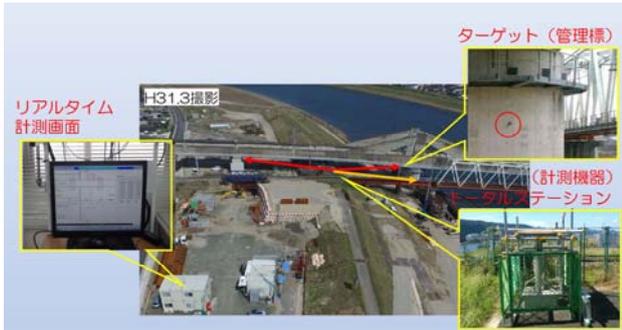
図-8 計測管理状況

九州新幹線、肥薩おれんじ鉄道線に対して、近接施工となることから、鋼管杭打設の影響を考慮し、九州新幹線及び肥薩おれんじ鉄道線橋脚にターゲットを設置し、トータルステーションでリアルタイム計測を行い、挙動を監視した。警戒値、工事中止値、限界値の3段階の管理値を設定し、変位が管理値に達した時には、関係者の携帯電話へ警報が発信される仕組みとなっており、鉄道運行への影響を確認しながら施工を行った。(図-8)

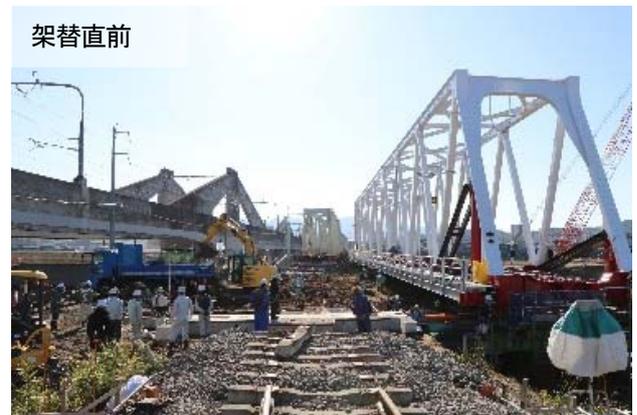
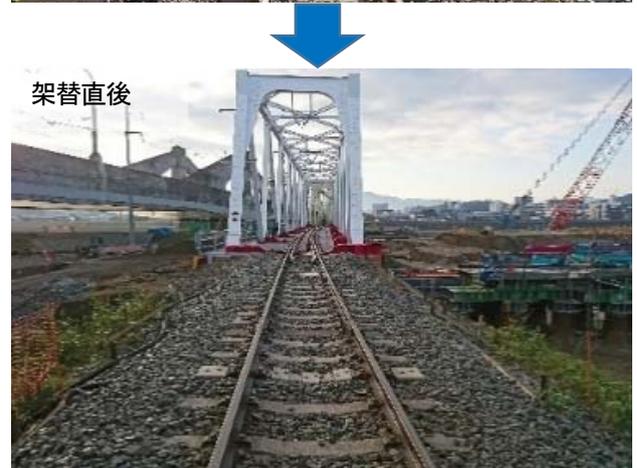
図-11 架替状況

今回、鉄道の安全性を損なうことなく既設橋脚の補強を完了させることができ、令和2年1月1日には、約150人程の一般見学者が見守る中、トラス桁への架替も無事完了した。
