ICT等を活用したトンネル掘削時における安全監視の効率化について

跡田トンネル工事（東工区）では、ICT 技術を活用した落石検知警報装置を導入し、現場実証を行っている。山岳トンネル工事では、被災のリスクが高い切羽作業が行われており、落石や吹付けコンクリートの剥落といった肌落ちの兆候を見張り、危険時にはいち早く作業員に避難を促す専業の切羽監視員が配置されている。本技術は、この監視員にとって代わる省力化技術として期待されるものである。

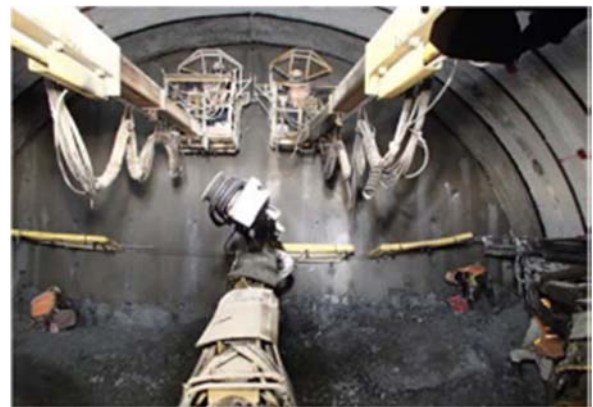
図 2 切羽作業における安全対策の例

目指した技術開発が進められているものの、現状では人が立ち入らざるを得ない作業が切羽近傍で行われている。そのため、切羽作業では安全確保を目的として、近年、図 2 のように切羽全面に吹付けコンクリートを施し、作業員の上には防護マットを設置するといった対策が取られる他、肌落ちの兆候を見張り、危険時にはいち早く作業員に避難を促す、専業の切羽監視員が配置される。

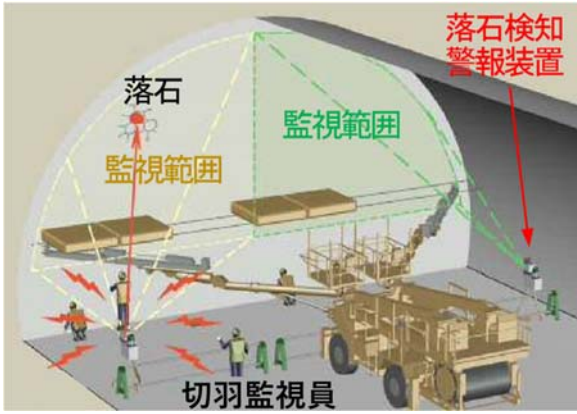
図 3 実証実験のイメージ

実際、監視員の仕事は、常に緊張を強いられ、集中力を要するものである。跡田トンネル工事（東工区）では、この切羽監視員に代わる技術として、ICT を活用した機械の目によって長時間継続して切羽を監視し、肌落ち時にはこれを迅速に捉えて作業員に警報を発する。この落石検知警報装置を、切羽近傍での作業に導入し、現場実証を行っている（図 3）。

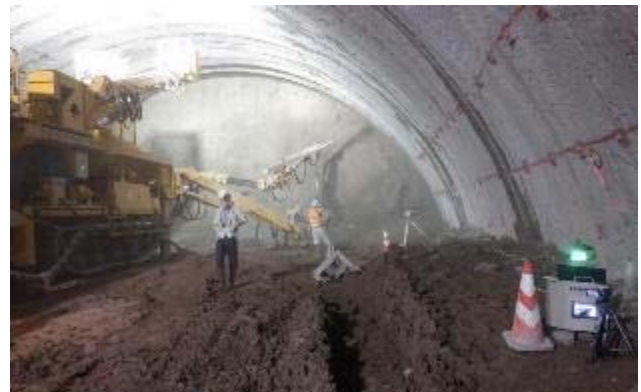
図9 現場に設置した落石検知警報装置（右側）

跡田トンネル東工区での実証について述べる。現場では、落石検知警報装置を切羽から5m以上後方の左右に各1台設置し（図9）、2台の装置で上半アーチ部全面が監視できるように、装置に付属するモニター画面の画像を参考に向きを定める（図10）。スイッチを入れて約30秒で自動的に監視が開始される。装置の稼働は、本体の状態表示灯の緑色LEDの点灯（図9右下）の確認と、監視範囲に小石等を投げて落下物を検知させることでチェックした。

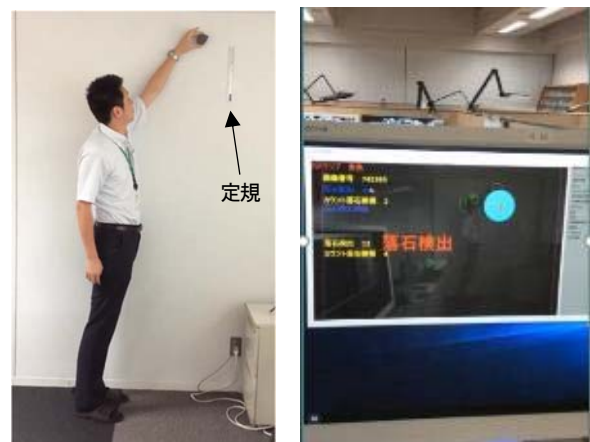
図12 落石判定時間の確認実験状況

落石判定までの時間を確認する実証実験を行った(図12)。これは、装置に付属するモニター画面を録画し、模擬した落石について装置が落石判定を行った瞬間の落下位置を、同じ映像に映し込んだ定規により読取り、その位置から式(1)にて落石判定までの時間を算定するものである²⁾。式(1)は自由落下する物体の距離と時間の関係式より求めたものである。

tは落下し始めてからの時間、yは落下距離、gは重力加速度である。画像より読み取った検出位置は、5cmであった。これを(3)式に代入すると、落下開始から検出までの時間は0.1秒であることが確認できた。
