大分川と大野川における竹林の刈り取り駆除のモニタリング調査について

大分川・大野川における竹林の駆除に当たり、刈り取り駆除の試験施工を行い、駆除の有効性が確認されている。緊急3カ年の事業では、竹林の刈り取り駆除の本施工を実施しており、管理費用の比較や今後のモニタリング計画のポイントについて発表する。

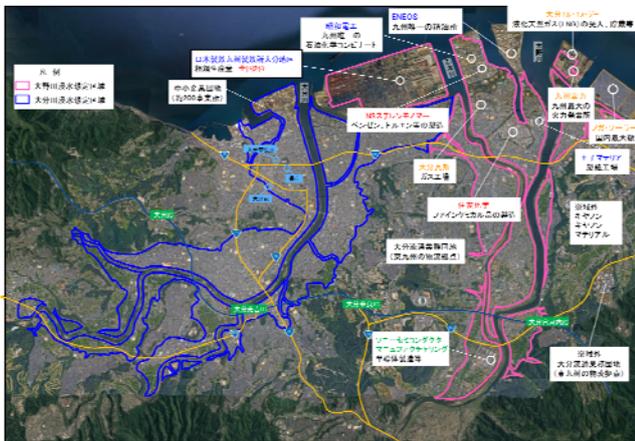
(図-2 大分川・大野川下流域)

大分川と大野川は、下流部で隣接して流下しており、人口・資産の集中する県都大分市の市街地・臨海工業地帯を流れ別府湾に流入している。

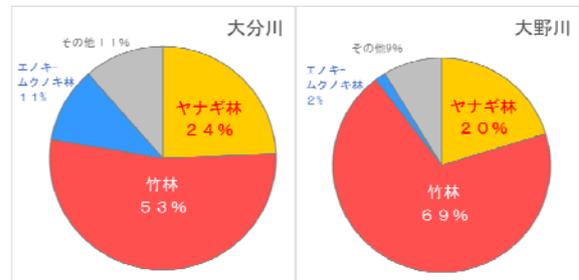
大分川・大野川における河道内樹木群は、ヤナギ林が2割程度、竹林が5～7割程度を占めており、竹林の種類では、マダケ・メダケが大分川・大野川ともに9割以上を占めている。

河道内樹木は、低水路や高水敷に広範囲にわたって繁茂しており、洪水時の流下阻害、比高差の拡大による二極化等を引き起こしている。

(図-3 大分川・大野川の樹木分布)

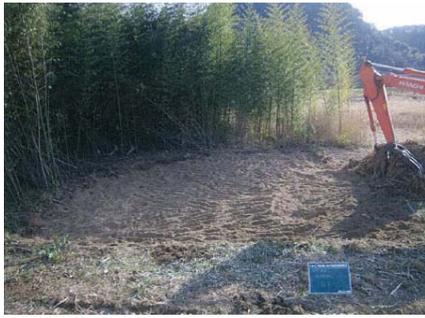
従来の管理方法は、地上部を伐採後、地下茎を抜根する方法が主流であるが、土砂掘削を伴う工事で地下茎ごと土砂撤去をする場合を除いて、完全に除去しきれず残った地下茎から竹が再生し、3～5年度には伐採前とほぼ同様の竹林が形成される。(図-4, -5)

(図-4 伐採、抜根状況)

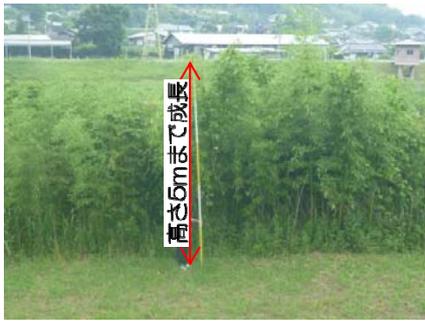
(図-5 抜根後5年経過状況)

抜根によって、施工後数年は再生の抑制が可能であるが、竹林を完全に駆除することは困難といえる。

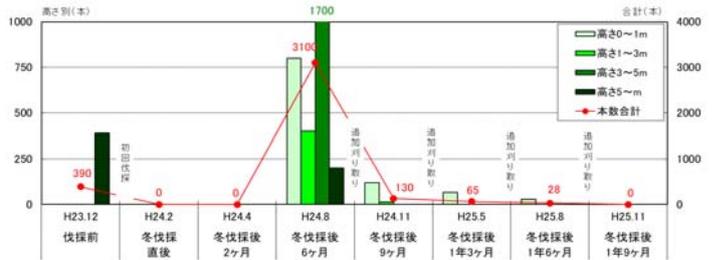
初回伐採を冬に行ったマダケ林では、既に夏場に光合成による養分貯蔵を終えていることから、6ヶ月後の8月には親タケや再生タケが密生し、伐採前の8倍程度まで本数が増加した。しかし、施工後に約2年間かけて夏に2回(8月)、秋に2回(10月、11月)追加刈り取りを行うことにより、初回伐採後1年9ヶ月で再生タケは確認されなくなり、駆除に成功した。(図-8)

(図-8 試験施工モニタリング結果 大分川小野鶴地区)

4.(4)で報告した小野鶴地区において、竹林が再生しており、刈り取り駆除を本格施工した。

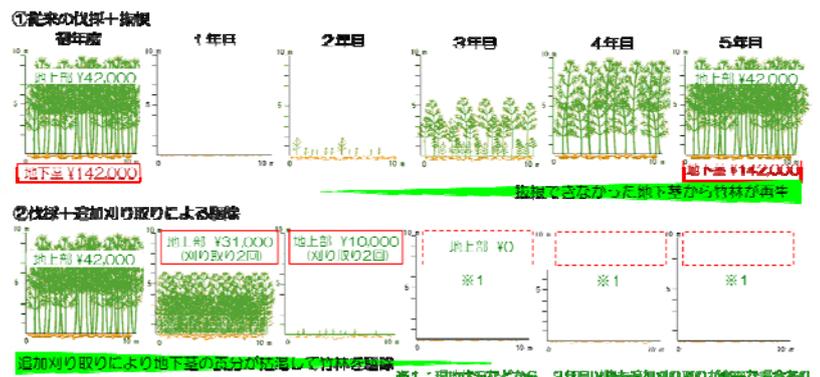
伐採費用について、「①従来の伐採+抜根」と今回得られた成果「②伐採+追加刈り取りによる駆除」のコスト比較を行った結果、「②伐採+追加刈り取りによる駆除」の場合、追加刈り取りによるランニングコストはかかるものの、高額となる地下茎の処分が発生せず、インシヤルコスト面で有利であり、更に長期的に見ると「①従来の伐採+抜根」では一定期間で再生するため、駆除方法を行う事により、ライフサイクルコストの縮減に繋がる。(図-9)

(図-9 ライフサイクルコスト比較)

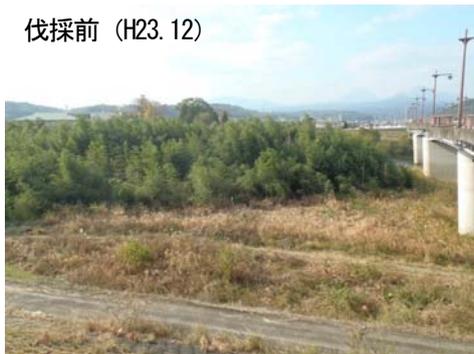
伐採前 (H23.12)

最初の伐採に関しては、竹も大きいため、バックホウなどの大型重機で施工となるが、追加刈り取り1回目は、伐採前ほどの大きさはないものの、貯蔵された養分により一定程度の生育がなされるため、人力等による刈り取りを実施している。

刈り取りを重ねることで、地下茎の貯蔵養分が少なくなり、通常の除草機械での刈り取りが可能となり作業が軽減される。(図-10)

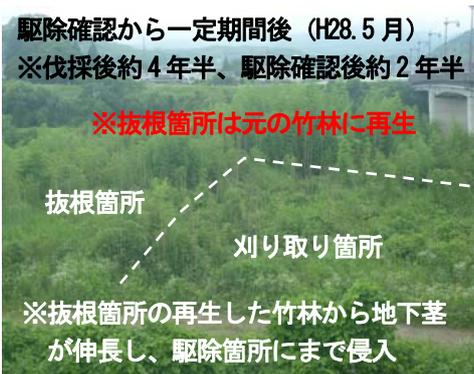
駆除確認から一定期間後 (H28.5月)

※伐採後約4年半、駆除確認後約2年半

※抜根箇所は元の竹林に再生

(図-10 試験施工モニタリング状況)

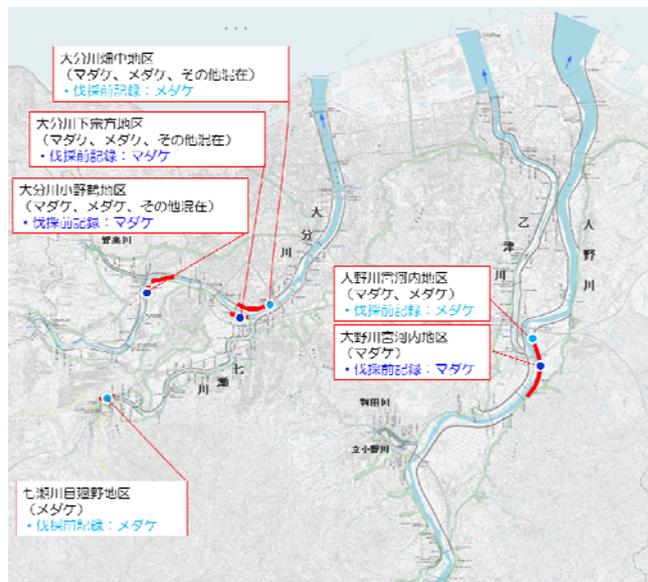
平成30年度から計画された緊急3カ年の竹林駆除では、刈り取り駆除の本格施工を行っており、施工箇所内、大分川4箇所、大野川2箇所でモニタリング調査を実施している。(図-11)

(図-11 緊急3カ年モニタリング調査箇所)

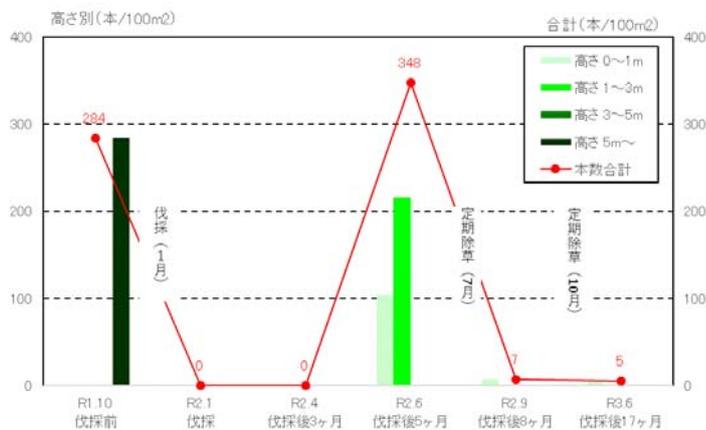
試験施工と同じく伐採後に親タケや再生タケが密生し、再生本数が伐採前の2割程度が増加したが、夏1回(7月)、秋1回(10月)の追加刈り取りで再生本数が減少しており、また、高さについても、伐採前は5mを超過していたが、再生後の高さは、1~3m程度であり、追加刈り取りを継続することで完全駆除が期待される結果となった。(図-12, -13)

(図-12 緊急3カ年モニタリング結果 大分川小野鶴地区)

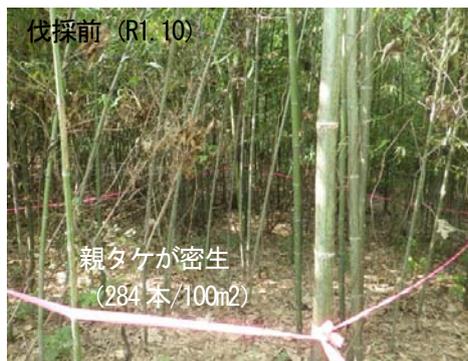
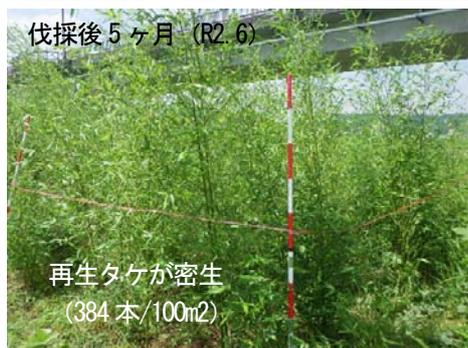
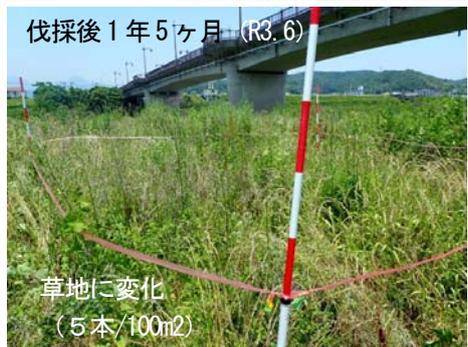
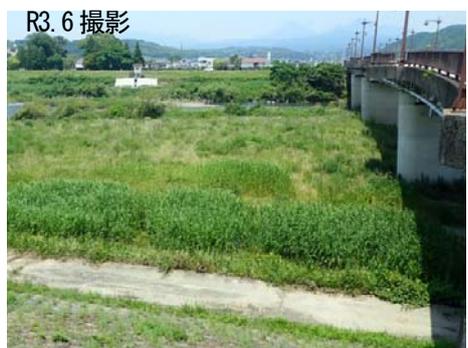
(図-13 緊急3カ年モニタリング状況)
