九州初!!宮崎のLCC縮減に向けた取組について ～国道10号花見地区コンクリート舗装工事～

馬場 ひなの¹・谷口 廉宏²・井上 大輔³

^{1,2,3}宮崎河川国道事務所 道路管理第二課 (〒880-8523 宮崎県宮崎市大工2丁目39番地)

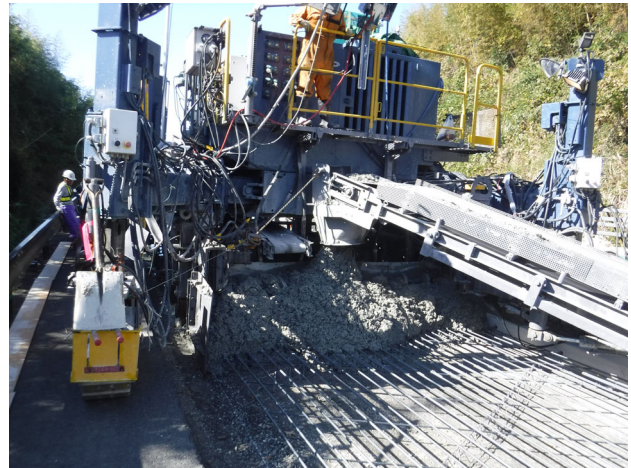
写真1 連続鉄筋コンクリート舗装施工状況

コンクリート舗装には『普通コンクリート舗装』『連続鉄筋コンクリート舗装』『転圧コンクリート舗装』など様々な工法がある。設計段階では、それぞれの工法の特徴・施工性・施工日数・交通規制の規模・維持管理面・経済性などを比較し、今回施工する箇所は現道で、近場に民家もあることから騒音・振動に重点を置き、横目地のない『連続鉄筋コンクリート舗装』を採用した。

コンクリート舗装の特徴である横目地がなくなるため、構造的な弱点がなくなり耐久性に優れる。さらには横目地がなくなることで目地部の凹凸がなくなり騒音・振動の発生を低減効果も発揮できる。

施工にあたり切削オーバーレイと施工厚が大きく違うことからバックホウにて所定深さまで掘削が必要である。

また、コンクリート舗設後、養生期間を14日間程度設けることとなり、アスファルト舗装だと数時間で解放できることと比較しても長期の通行止め期間が必要となる。現道の通行止め期間の短縮を図るため型枠を必要としないスリップフォーム工法を採用。但し約2車線分の施工幅が必要となり、結果として現道で採用するには全面通行止めによる施工が不可決となる。

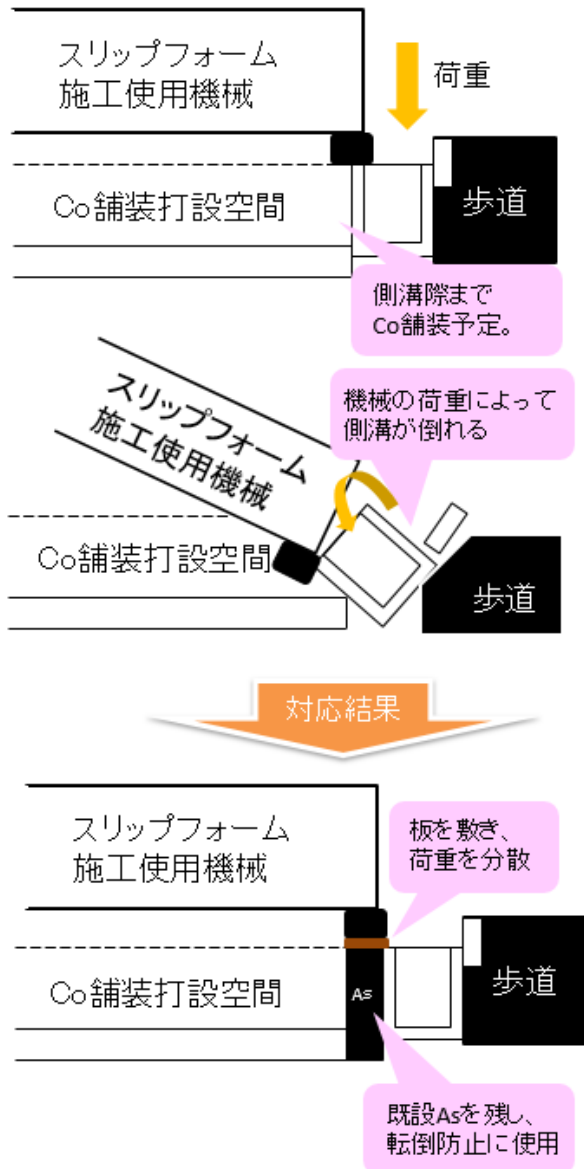
図7 側溝転倒対策イメージ図

施工箇所には路肩に側溝が入っており、当初設計では路肩部までコンクリート舗装としていたが、コンクリート打設時に使用する機械を配置すると機械の重量により既設側溝が転倒・倒壊・沈下する課題があった。セメントコンクリート舗装要綱によると、路肩の舗装はアスファルトとすることが多いとの記載があったため、道路構造令に基づき路肩50cmはアスファルト舗装とすることとし、既設舗装を擁壁代わりにすることで、機械荷重をアスファルト側に向け、既設側溝の転倒・倒壊・沈下の防止を図った。(図7) (写真3)

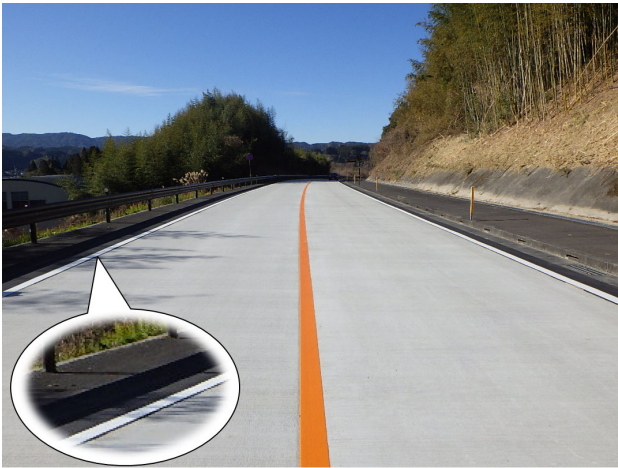
写真5 コンクリート舗装施工後

コンクリート舗装の特徴である白色は、光を反射するため、外側線の白線が見えづらくなる懸念があった。実際、自専道のコンクリート舗装区間で区画線が見えづらく走るのが怖いという意見を聞いていたこともあり、元々黒かった道路を白くすると同じ意見がくると想定された。そこで路肩部アスファルト舗装の上に外側線を引くことで白線を目立たせ、視認性の向上を試みた。全面通行止め解除後現在に至るまで、区画線の視認性の悪さについての意見はないため、試みは成功したと思われる。
