港湾工事における長尺グラウンドアンカー工 施工上の創意工夫について

¹九州地方整備局 志布志港湾事務所 保全課 (〒899-7102 鹿児島県志布志市志布志町帖6617-182)

志布志港新若浜地区にある岸壁(-14m)は、南九州の国際物流拠点としての中心的役割を担う重要な施設である。その岸壁(-14m)を整備するにあたり施工上の工夫について発表する。

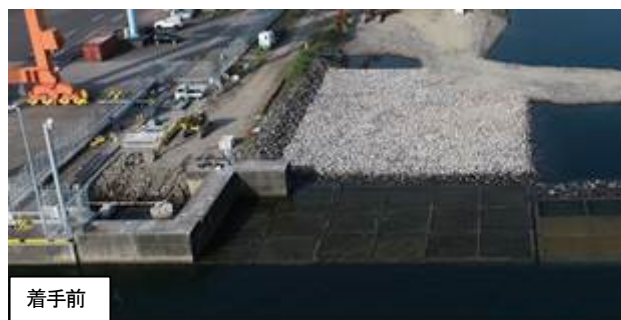
図-2 着手前・完成時写真

着手前

グラウンドアンカー工完成時

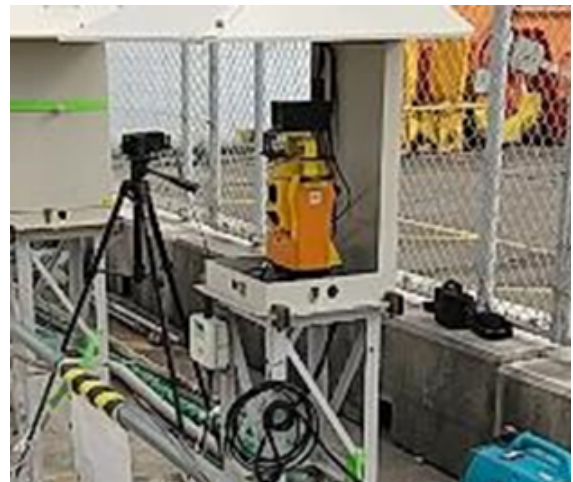
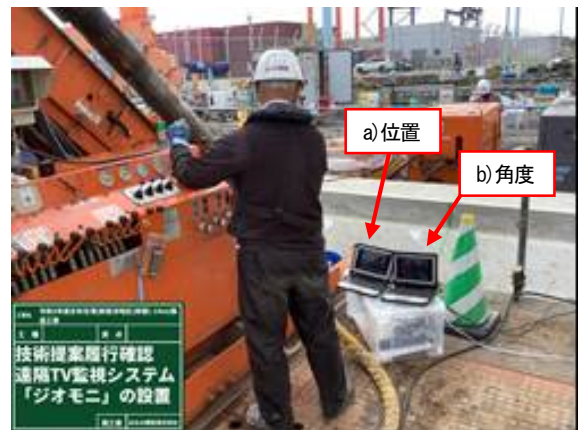
長尺アンカー施工時のアンカー定着体の施工精度を確保するために、削孔時におけるケーシング角度・方向の確保が課題となった。通常であればトランシット等にて誘導し、ズレが発生した場合は誘導員からオペレーターに無線等で連絡し修正するが、トータルステーションとズームカメラを一体化させた「遠隔TV監視システムジオモニ(KTK-100009-VE)」(以下「ジオモニ」という)を使用し、法線直角方向、法線平行方向の2方向よりケーシングを視準し、削孔機オペレーター手元にあるモニタにケーシングの映像と削孔基準軸(位置・角度)のラインを表示し、確認しながら正確な位置にケーシングをセットすると共に削孔し施工精度を確保した。

図-9 ジオモニ設置

図-10 ジオモニ設置(削孔機側モニター)

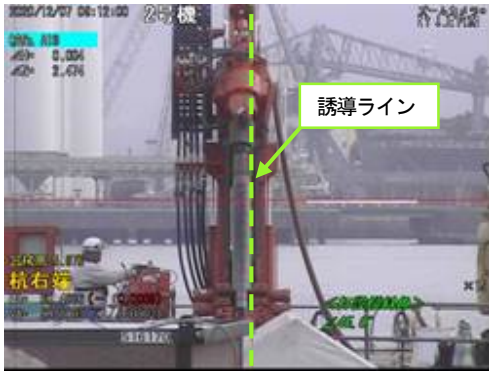
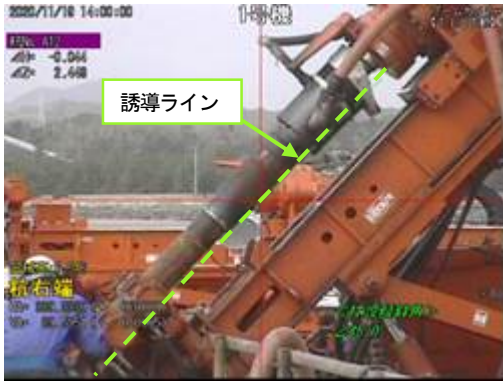
図-11 a)位置

図-12 b)角度

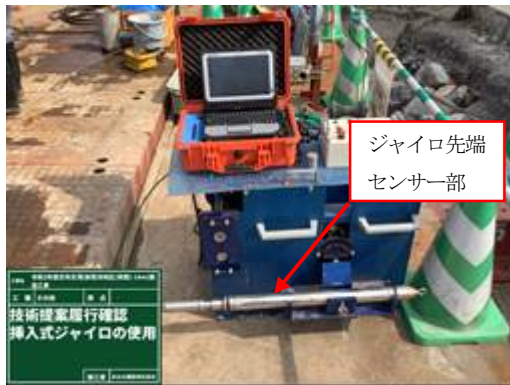
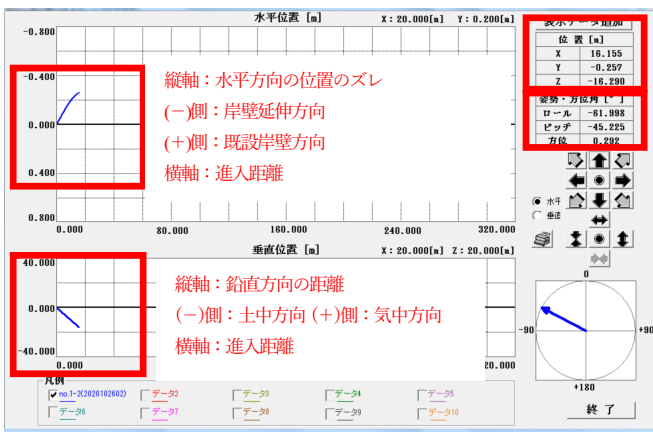
また、削孔精度の低下が懸念される雑石層通過時および削孔完了時において「挿入式ジャイロ」を使用してケーシング先端位置の確認を行った。

図-13 挿入式ジャイロ使用機械

図-14 挿入式ジャイロ計測状況

「挿入式ジャイロ」はケーブルの送り出し量およびジャイロの角度から演算して基準軸の設計値に対する偏心量を数値化し確認ができ、大きく逸脱したものについては再削孔を行うこととした。「ジオモニ」にてケーシング位置・角度を常時監視して施工を行ったことで、ジャイロ計測時において大きな誤差は計測されず、精度の高い削孔を実施することが出来た。

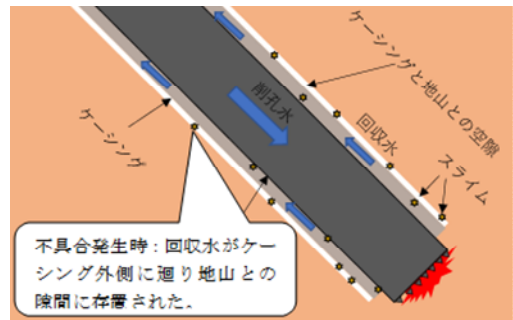
通常削孔時においてスライム（削孔くず）は削孔水回収時にケーシングとインナーロッドの隙間より回収するが、本施工においては定着層直前までスライムの回収が悪く、ケーシング外側（ケーシングと地山の隙間）にスライムが廻り存置している可能性があり、ケーシング引抜の際ケーシング外側に存置したスライムが締まりケーシングの回転不能・引抜不能の原因となっていること。

図-15 スライム回収イメージ（通常時）

図-16 スライム回収イメージ（不具合発生時）

図-17 ケーシング拘束イメージ図

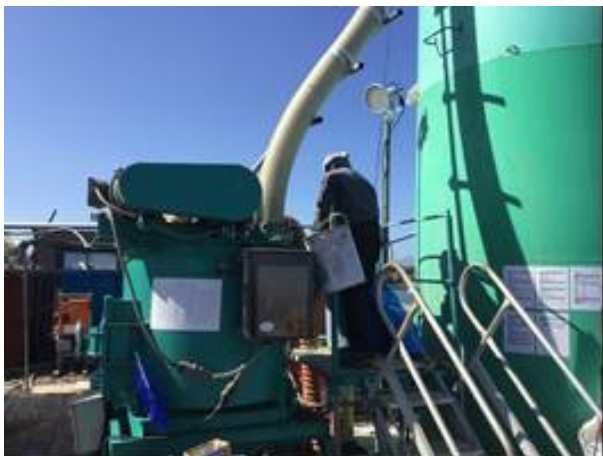
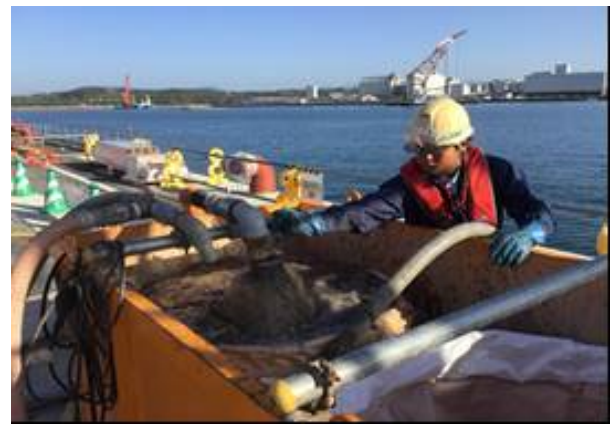
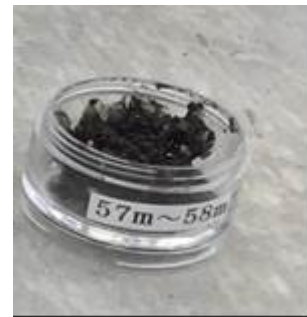
スライムの回収不足を改善する目的で削孔水に増粘剤を添加しスライム回収効率の向上を図った。増粘剤を使用することでケーシング外側に存置していたスライムをケーシング内部に取り込み、ケーシング外側でのスライムの締固めによる詰まりを防止した。

図-19 添加状況

図-20 増粘剤によるスライム回収改善

図-21 削孔後別回収スライム

増粘剤を使用することによりスライムの回収効率の向上を図ることが出来た。

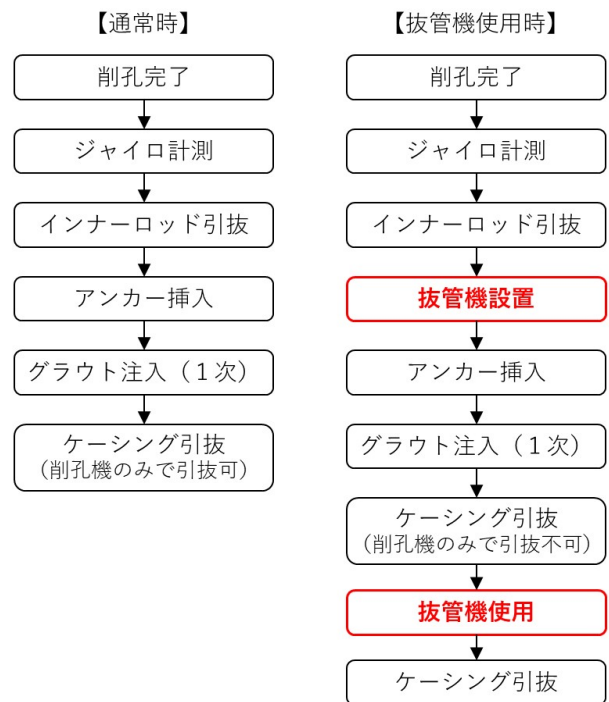
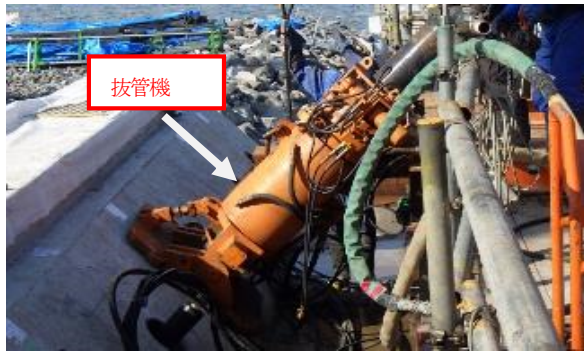
ケーシング引抜時の引抜力不足が発生した場合の対策として抜管機(引抜力800 kN)を使用しての引抜を行った。ケーシング引抜に先立ち、抜管機を予めケーシングにセットしておくことで想定以上の引抜抵抗が発生した場合に早急な対応の取れる体制を整えた。

図-22 抜管機使用時フロー

図-23 抜管機設置状況

また、今回使用した機械の引抜力は削孔機152 kN、抜管機800 kNで抜管機は削孔機の約5倍の引抜力を有する。抜管機を予めセットしておくことで削孔機のみではケーシング引抜不能の場合でも即座に対応することが出来た。実際ほとんどのアンカーにて抜管機併用でないとグラウ
