国道 57 号 森山拡幅事業 「(仮称)下井牟田赤崎高架橋」における 床版部、地覆部のコンクリート品質向上に向けた 試験施工の経過報告について

九州地方整備局 長崎河川国道事務所 工務課 (〒851-0121 長崎市宿町 316 番地 1)

キーワード 壁高欄、地覆、コンクリート、ひび割れ、試験施工

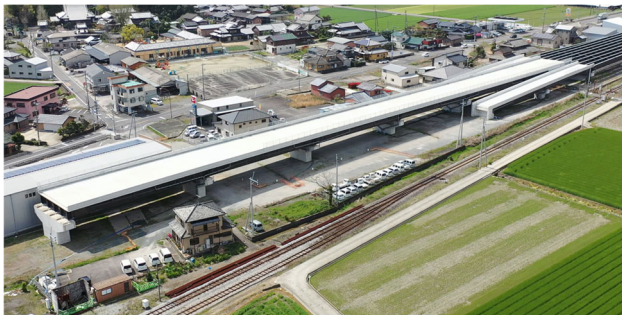
図-3 本工事航空写真

本工事は、国道57号森山拓幅事業において、「下井牟田赤崎高架橋（L=1,117.0m, 28径間）」のP11～P17間で鋼6径間連続非合成鋼桁橋にRC床版を施工および壁高欄、地覆を施工するものである。工期は2019.11～2020.12である。施工完了後の航空写真を図-3に示す。

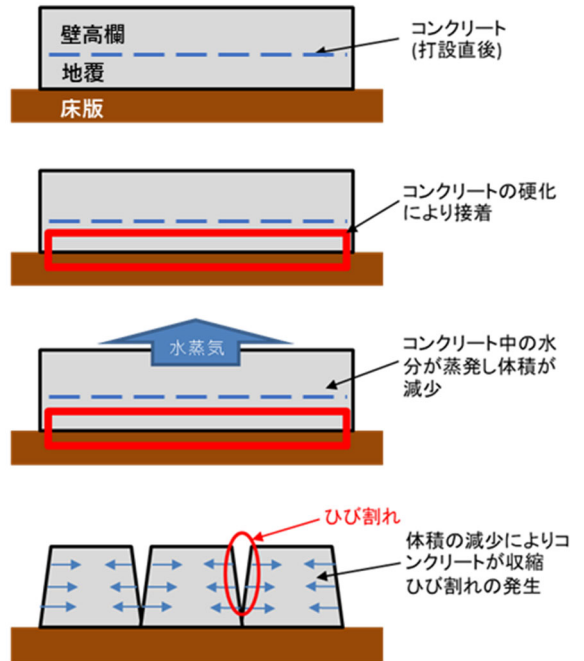
図-4 コンクリートにひび割れが生じるメカニズム

通常、地覆部分のコンクリートの打設は、すでに硬化した床版コンクリートの上で行う。地覆部分のコンクリート打設後、時間が経つにつれ、地覆部のコンクリートは乾燥収縮するが、床版部はすでに乾燥収縮した後の状態であり、収縮を起こさない。そのため、床版部に近い部分のコンクリートは床版部のコンクリートに拘束され、乾燥収縮による引張力(収縮しようとする変位)を逃がせず、ひび割れが発生する。図-4にこのメカニズムを示す。

「乾燥収縮」とはフレッシュコンクリート(コンクリートが硬化する前の状態)が硬化する際に水分が蒸発し、体積が減少することである。

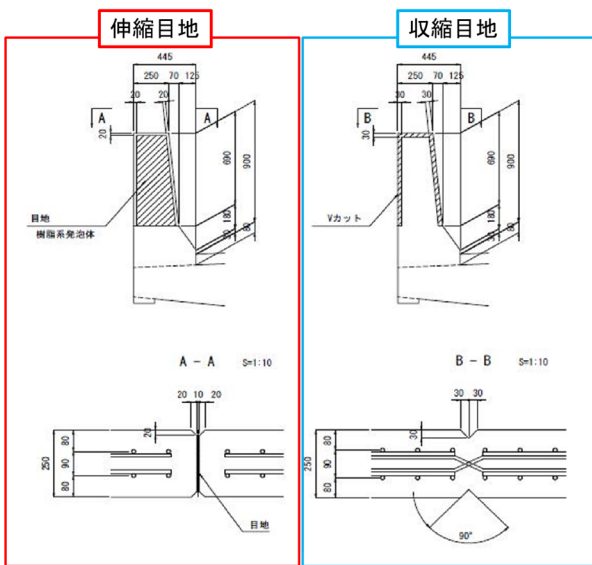
図-5 伸縮・収縮目地一般図

壁高欄に設置する目地として、伸縮目地と収縮目地の2つがある。図-5に今回施工した伸縮目地と収縮目地の詳細図を、図-6に実際の施工状況を示す。

伸縮目地とは壁高欄中に厚さ 1cm 程度の目地材を入れて、その断面で壁高欄を区切るものである。設置することにより乾燥収縮する際の拘束長を短くする効果がある。

収縮目地は壁高欄に切り欠きを設け、ひび割れ発生する箇所を集約する効果がある。切り欠き部の鉄筋には防錆処理を行うと共に、雨水の侵入を防止するためにシーラ材で覆い、ひび割れが発生しても構造物に影響がないように対策を行う。また、壁高欄部だけでもひび割れの発生箇所を制御できる一方、壁高欄部のひび割れが、地覆を通じて床版に伝わってしまう懸念がある。

今回の試験施工では、伸縮・収縮目地ともに設置間隔を 10m 以内とし、地覆部の収縮目地の有無で比較を行う。

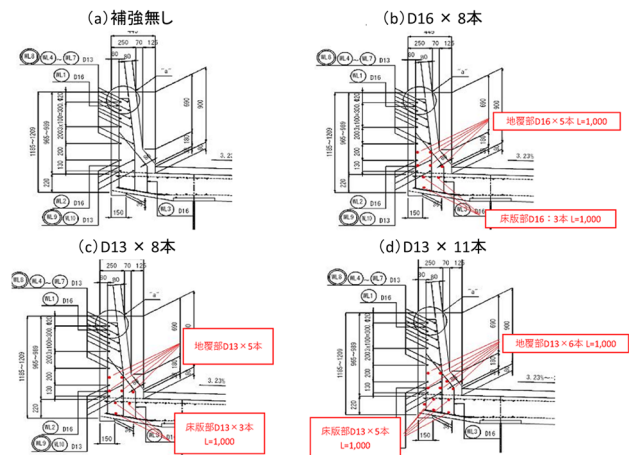
図-7 補強鉄筋配置図

今回の試験施工では、以下の4パターンの鉄筋量、鉄筋配置で比較を行う。図-7 にそれぞれの鉄筋配置パターンを、図-8 に実際の施工状況を示す。

- (a) 補強なし (従来の設計どおり)
- (b) D16 × 8本
(鉄筋量：12.48kg/箇所, 断面積：15.89cm²)
- (c) D13 × 8本
(鉄筋量：7.96kg/箇所, 断面積：10.14cm²)
- (d) D13 × 11本
(鉄筋量：10.95kg/箇所, 断面積：13.94cm²)

地覆に補強鉄筋を追加し、増やすことによって、引張力に対する抵抗を増やし、ひび割れの床版への進展を抑制する。

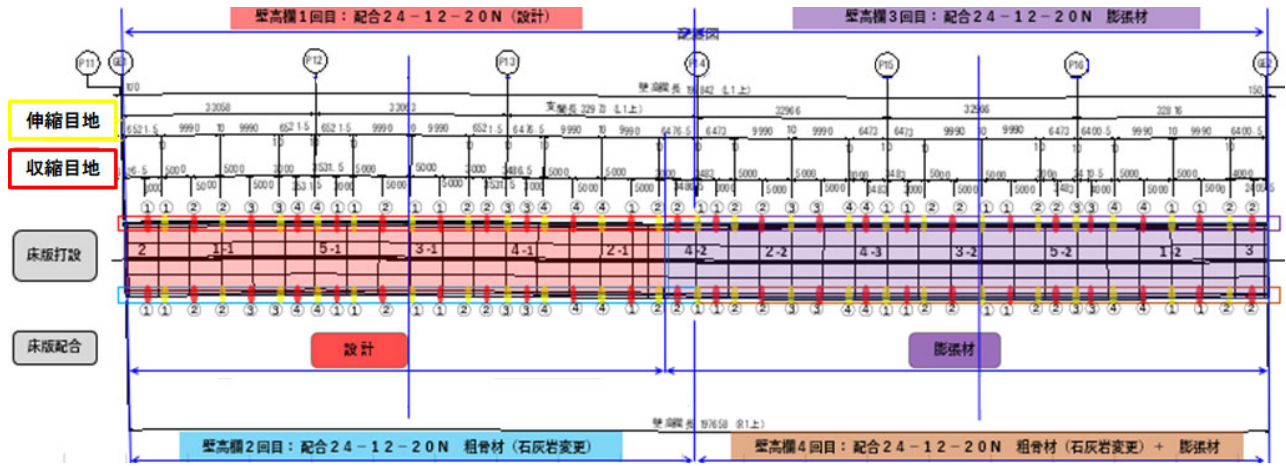
図-9 試験施工内容展開図

今回の試験施工では、床版部のコンクリート配合についても膨張材を添加したものと、設計配合とで比較を行った。図-9に今回の試験施工内容一覧を示す。

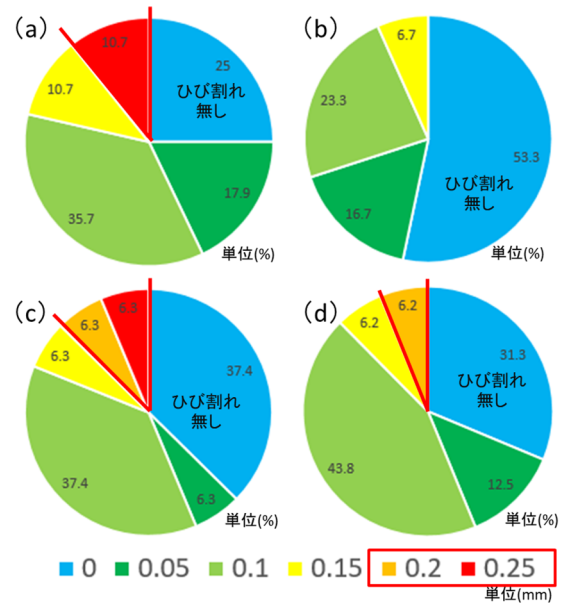
図-10 各鉄筋配置パターンのひび割れ発生率

補強筋の設置により 1カ所当りの補修の必要性の判断基準である 0.2mm以上のひび割れ延長が減少した。また、ひび割れ幅についても 0.2mm以上の発生箇所も減少した。

- (a) 補強なし：3カ所 (うち床版ひび割れ進展1カ所)
- (b) D16×8本：0カ所
- (c) D13×8本：2カ所
- (d) D13×11本：2カ所

(b)ではひび割れ幅 0.2mm以上の発生はなかった。各鉄筋配置パターンと各ひび割れ幅の発生率の関係を図-10に示す。

(b)D16×8本（地覆部 5本、床版部 3本）の配置でひび割れ幅 0.2mm 以上は発生せず、1カ所当たりのひび割れ延長も短くなり最も効果的であった。また、補強筋を設置することで床版へのひび割れ進展は見られない。
