# 技術提案・交渉方式（ECI方式）による二重峠トンネル施工の工期短縮について

二重峠トンネルの工事は、平成28年熊本地震による大規模な斜面崩壊によって寸断された国道57号の災害復旧事業として北側復旧ルートの一部として新設するものである。

本トンネルは、阿蘇外輪山の西側を貫く全長が3,659mの本坑と3,652mの避難坑を有する長大トンネルである。本坑の掘削断面積は約106m<sup>2</sup>の大断面トンネルであり、阿蘇側と大津側の東西2工区に分割し工事を行った。災害復旧事業として早期完成が強く望まれており、工期短縮が求められた。その取り組みとして、ECI方式の採用や、複数切羽での本坑掘削、薄肉化支保パターンの採用を行った。また、施工時の課題、およびその対応についても報告する。

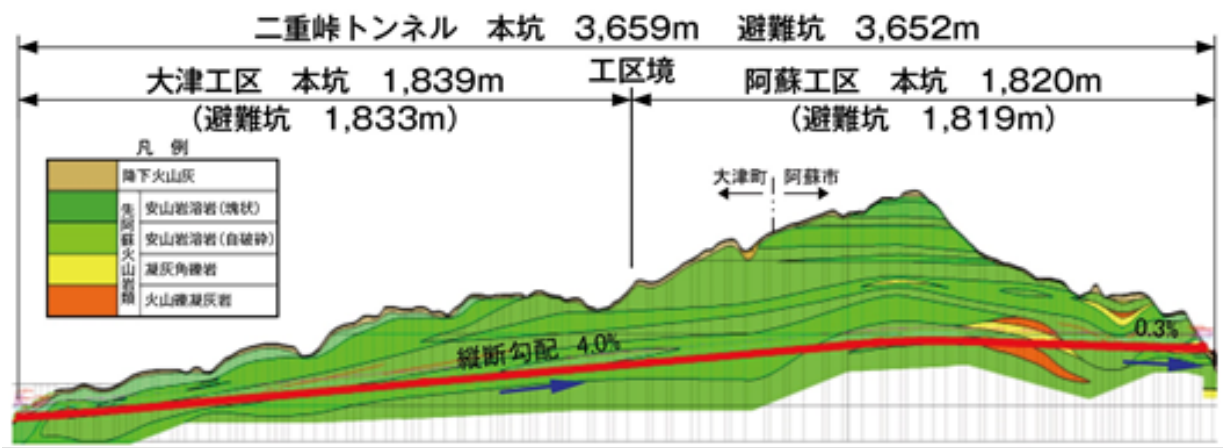
図-2 二重峠トンネル地質縦断面図

カルデラの内側に位置する二重峠トンネルは、先阿蘇火山岩類が分布し、大部分を構成する安山岩溶岩は、一軸圧縮強度0.4～25N/mm<sup>2</sup>程度の自破砕部と23～229N/mm<sup>2</sup>

程度の塊状部に分類される。本トンネルに出現する安山岩溶岩は亀裂が多く、透水性が良いため、地下水は計画高よりも低いと想定されている。そのため、施工時の突発湧水の可能性は低いが、宙水からの湧水が懸念されていた。図-2にトンネルの地質縦断面図を示す。

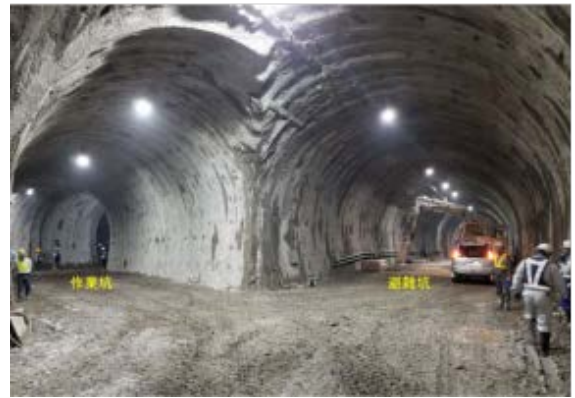
写真-1 避難坑分岐部

先行する避難坑から作業坑を分岐し、本坑へアプローチすることで、阿蘇工区で最大3切羽、大津工区で最大2切羽として同時に本坑掘削を行い、全体での本坑掘削期間の短縮を図った。図-5にイメージ図を示す。また、実際の工事での避難坑分岐部の状況を写真-1に示す。

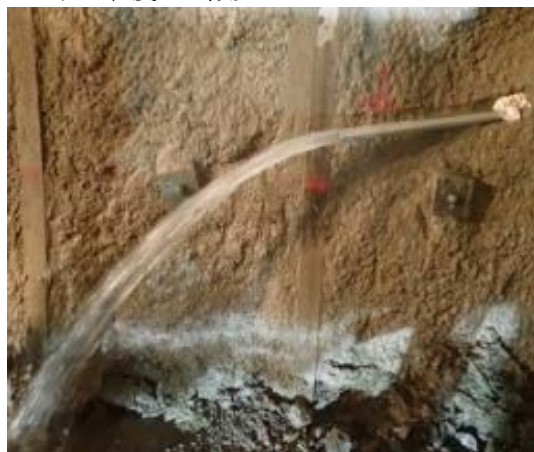
写真-6 水抜きボーリングの湧水状況

避難坑No. 57(TD. 420 m)付近を掘削時、当初想定(0.5m<sup>3</sup>/min)を超える2.3m<sup>3</sup>/minの多量湧水が発生した。切羽は10~50cm間隔の亀裂が発達する塊状安山岩で、湧水はとくに亀裂の細かい箇所に沿って発生している状況であった。このため、切羽前方の地下水位を低下させることを目的として、水抜きボーリングを実施した(写真-6)。また、避難坑および本坑全体の湧水量が増加したため、濁水処理設備および排水設備を設備を増設して対応した。多量湧水の発生から5ヶ月後には、避難坑の坑内湧水は0.2m<sup>3</sup>/min程度まで減少した。

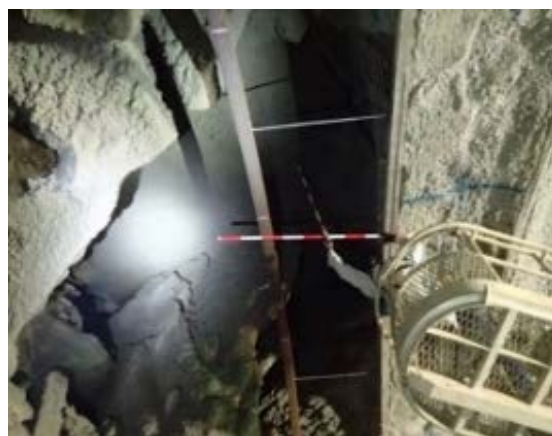
写真-7 大規模空洞の切羽出現状況

本坑No. 53+10(TD. 330m)付近を掘削時、事前調査段階で想定しなかった大規模な空洞が切羽上部に出現した(写真-7)。このため、掘削作業を一次中断し、空洞の調査および対策工の検討を行った。図-7に空洞の状況を示す。調査の結果、空洞は幅20m、高さ17m、延長25mに及ぶと推定された。また、空洞内部には壁面や天端から崩れ落ちたと思われる板状の岩塊が堆積しており、これが切羽面に出現していることが分かった。

トンネル上部に出現した空洞の対策工として、エアモルタルによる空洞充填を実施した。エアモルタルの充填管には、剛性や施工性を考慮してAGF鋼管(φ114.3mm)を使用し、充填管を2本、エア抜き管を1本設置した。また、トンネル周辺地山の崩積部がトンネルの安定性に悪影響を及ぼすことが懸念されたため、自穿孔ロックボルトとシリカレジン注入による地山改良を実施した。さらに、トンネル掘削再開後は支保パターンをD I からD IIに変更し、AGFおよび鏡ボルトによるトンネル周辺地山のゆるみ抑制対策を合わせて実施した。図-8に掘削再開後の本坑支保パターンを示す。
