# 沿道区域における電柱を対象とした「届出・勧告制度」の運用について

# 行橋維持出張所における令和4年度の 雪寒対応と今後の課題について

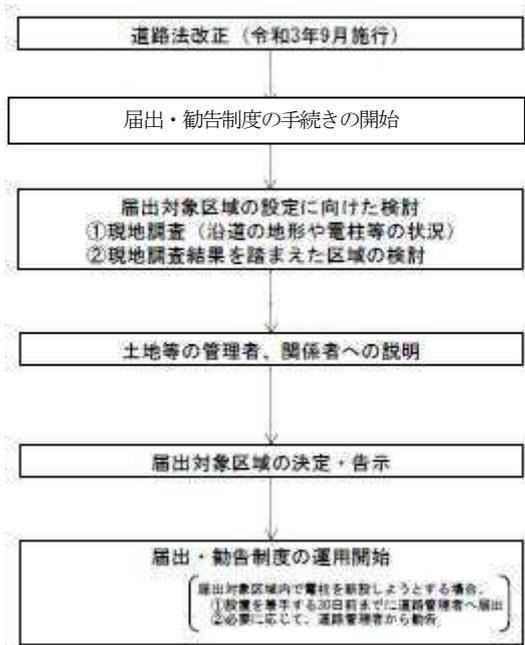
図-2 届出・勧告制度の手続きの流れ

手続きの流れとしては、道路法改正（2021年9月施行）→道路法改正届出対象区域の手続開始の記者発表（2022年10月発表）→届出対象区域の設定に向けた検討、現地調査（沿道の地形や電柱等の状況）や現地調査を踏まえた区域の検討→建物・土地等の管理者、関係機関への事前説明→沿道区域・届出対象区域指定告示（2023年5月31日）→届出・勧告制度の運用開始（2023年6月1日）となっている。

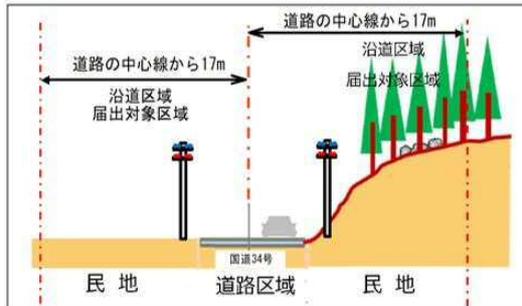
図-5 沿道区域・届出対象区域のイメージ

上記を総合的に考慮し、電柱の地上高約15mと車両通行幅片側2mを足した17mを道路の中心線から両側に引き、その範囲を沿道区域における届出対象区域の区域幅と決定した。

沿道区域：道路に損害や危険を及ぼす場合は、その防止措置を命ずることが可能な区域  
届出対象区域：沿道区域の全部又は一部において、電柱を設置する際、届出が必要な区域

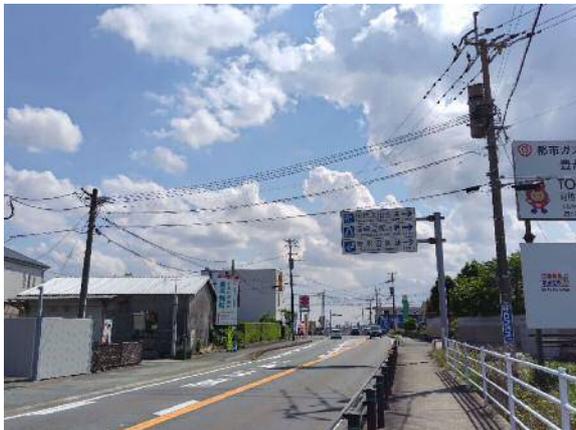
図-6 鳥栖市内の沿道区域における電柱建立状況

また、鳥栖地区で使用されるであろう電柱の高さについて、電柱管理者から聞き取りを行った結果、電柱の最大の高さが17m、根入れの深さが約2.8m、地上か

らの高さは差し引き最大約14.2mであった。

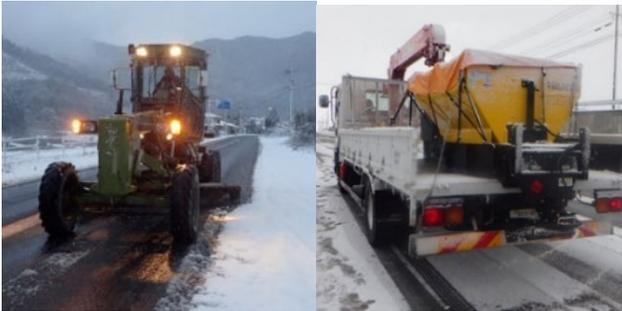
写真-1 除雪（左）及び融雪（右）作業状況

17時15分には事務所注意体制が発令された。当出張所では、夜間の路面凍結に備え、13時より管内全線（延べ延長約195.6 km）に路面凍結材の散布を行うとともに、必要に応じてグレーダーでの除雪や融雪剤の散布に着手した（写真-1）。

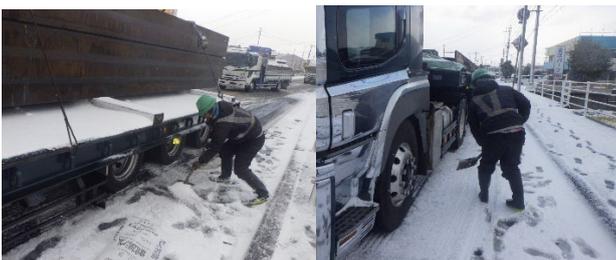
写真-2 スタック車両対応状況

午前11時40分には国道201号みやこ町でスタック車が発生し、以後、みやこ町付近でノーマルタイヤによるスタック車が散見された（写真-2）。車両の滞留が発生したため（写真-3）、15時6分に国道201号鏡山東交差点～勝山黒田交差点について、通行止め予告の記者発表を行い、16:35分から通行止めを行った。（図-3）。16時44分には大雪警報が新たに発令され、さらなる積雪が予想された。

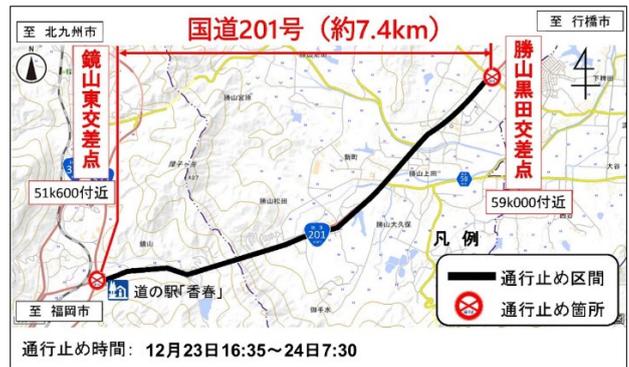
図-3 国道201号通行止め区間

（問題点）12月対応においては鏡山東交差点～勝山黒田交差点（約7.4km）の区間の通行止めを行ったが、勝山黒田交差点では大型車のUターンに支障をきたし、大きな車両滞留が発生した。

（改善策）現地調査より通行止め位置を再検討し、勝山黒田交差点よりUターンのしやすい行橋IC入り口交差点に変更した。

（評価）通行止め区間の距離は約7.4km→約10.3kmと延びたが、Uターンしやすい交差点を設定することができた。

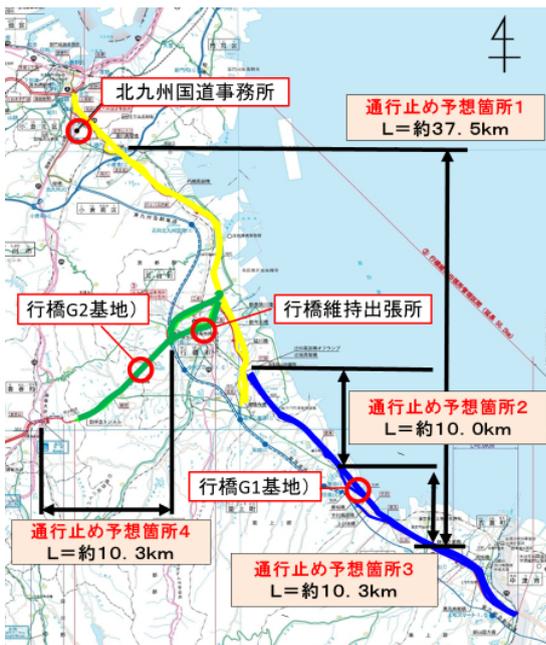
図-5 行橋維持出張所通行止め予想箇所

（改善策）過去の積雪状況や国道に並行する高速道路の位置などを踏まえ、通行止め予想箇所（図-5）をあらかじめ4箇所想定した。

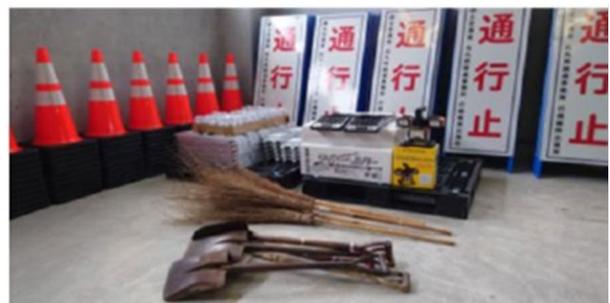
図-6 通行止め用貸与資機材一覧

（改善策）通行止め看板（新たに50枚製作）、三角コーン、ライト、スコップ、ほうき、塩化カルシウム、スタック脱出用マットを通行止め区間ごとに用意し、事前に各協力業者へ貸与した。（図-6）

- ☆通行止め看板・・・1～2枚
- ☆コーン・・・5～20本
- ☆スタック脱出用マット・・・2枚
- ☆塩化カルシウム・・・5袋
- ☆その他（ライト、看板用ウェイト、ほうき、スコップ）
- ※各交差点ごとに数量を設定し、事前に貸与する

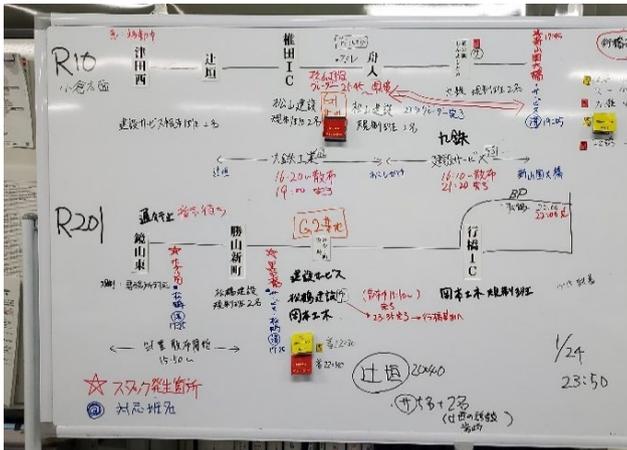
写真-5 アナログ式融雪車配置状況図

(改善策) 写真-5のようにアナログ的な配置状況図を作成し、各車両や作業員の状況が一目で把握できるようにした。また、雲の動き等を確認しながら次の動きを想定した作業計画の検討を行った。

(評価) 写真-5の配置状況図を作成することで作業状況、車両の場所、通行止め状況などの情報が可視化され、所内の全員が一目でわかるようになった。また、情報の更新もマグネットの移動などで容易にでき、除雪機械の最適な配置や移動指示が可能となった。改善点として、準備に時間を要するため、写真-5の内容を書き込み可能な大型のマグネットシートなどに事前にフォーマットしておくことで緊急時にも対応可能になると考えられる。

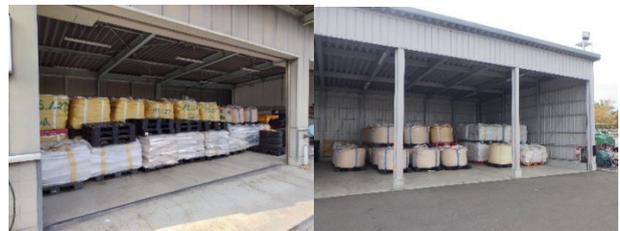
写真-6 融雪剤ストック状況  
行橋維持出張所倉庫（左） 維持業者作業所倉庫（右）

(改善策) 出張所の倉庫、維持業者の作業所、道の駅の3か所に融雪剤のストックを配備し、雪寒対応に備えた。（写真-6）

(評価) 令和5年1月対応では融雪剤のストック量を通常の約1.5倍程度増加したため、融雪作業に支障を来さなかったが、ストックした融雪剤のほとんどを使いきった。次回の雪寒対応に向け、ストック量の管理基準を設け対応に当たりたい。また、融雪剤の使用量を減らすための工夫も必要と考える。

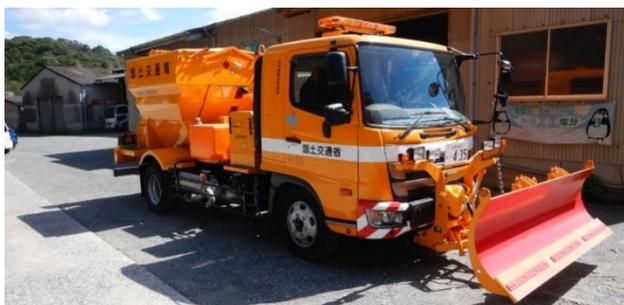
写真-7 スノープラウ付き車両

上述した通り、今回の雪寒対応においては、グレーダーのオペレーター不足が一つの問題になった。今後、担い手不足が懸念される中、特殊免許が必要な特殊車両より、免許が不要なスノープラウ付きの普通車両（写真-7）もしくは散水車など既存の建設機械に装着できるアタッチメントを配備することで、除雪能力の強化を図ることができると考えられる。

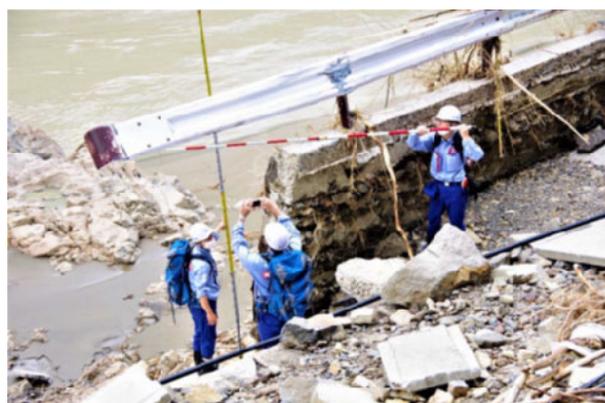
写真-1 アナログ的な被災状況調査状況①  
(不安定構造物の裏側に入って計測)

現地踏査等により、自治体が管理する河川や道路などの公共土木施設等の被害状況を把握するもので、TEC-FORCEが実施した被害状況調査の結果は、被害の全体像を把握するだけでなく、災害申請の書類にも活用される。

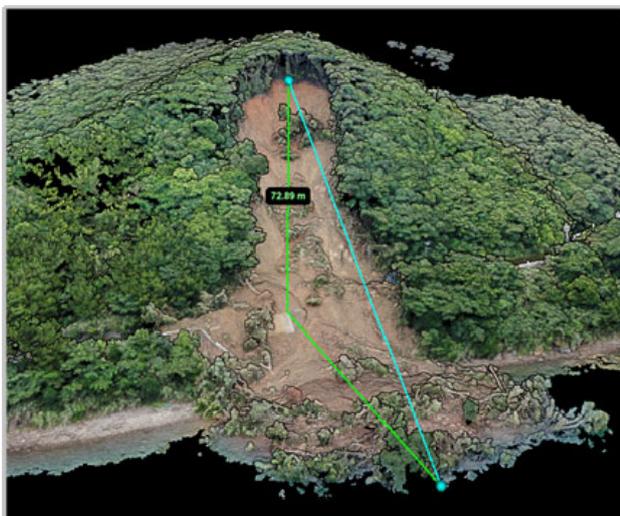
図-5 ドローン（SfM）による計測（点群）

ドローンによる3次元計測は、写真撮影によるSfMと高密度なデータ取得が可能なレーザー測量があるが、安価な市販のドローンでもSfMによる計測が可能である。（標準搭載されているカメラで計測可能）

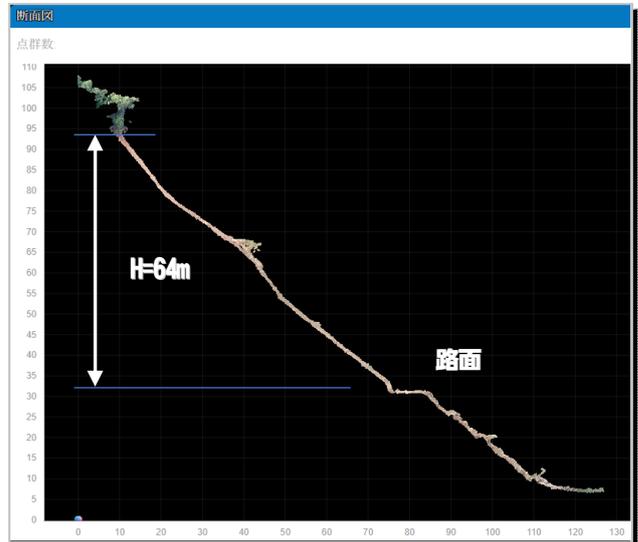
図-6 任意の断面図が容易に作成可能

ドローンを活用する利点としては、安全な場所から飛行可能で、人の立ち入れない危険な箇所のデータ取得が可能である。また、大規模な被災箇所であっても上空から被災箇所全体の把握及び被災箇所に近寄り近接撮影ができる他、上空で360°写真を撮影する機能を有した機体があるなど、被災箇所の調査には有効な手法である。（図-6）

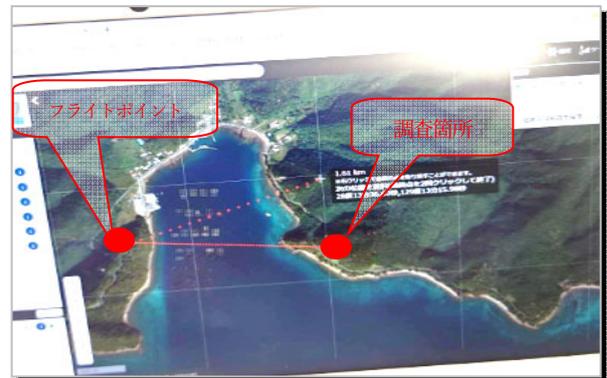
図一八 フライト箇所と被災箇所の関係

これは、従来の調査手法であれば、調査に入るための準備（崩土除去等）で3日、実調査に3日、報告書作成に4日で、全体で10日程度かかるところ、これまで紹介したDX技術を活用することにより1日で完了し、大幅な短縮が可能となった。また、従来の方法での調査では、調査員が現地で直接計測を行うため、二次災害の可能性のある中、調査を行うこととなるが、ドローンによる調査では、安全な場所からドローンを飛行させるため、安全性の向上も図ることができた。

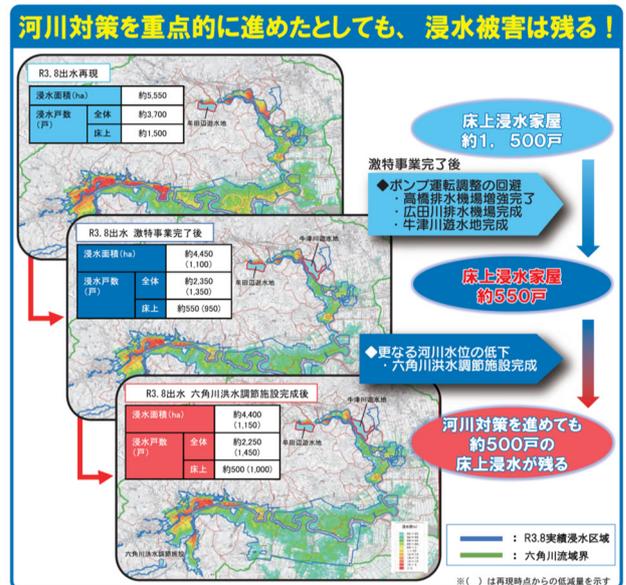
図 6 内水による浸水解析結果 (2021 年 8 月と同規模洪水)

武雄河川事務所では、2021年8月の出水を受けて、内水による浸水解析を実施した。2021年8月の被災時点で

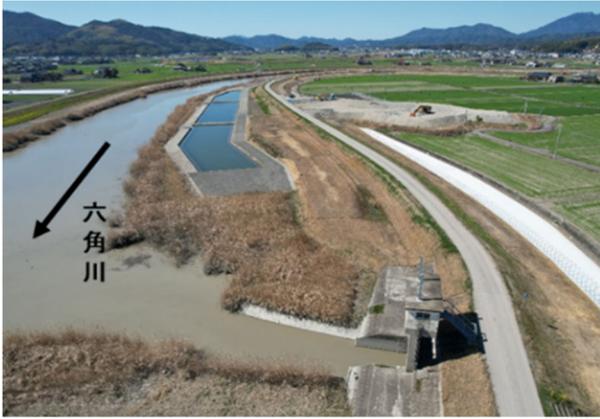
図9 六角川ヨシ繁茂抑制対策

国が実施している取組としては、前述の緊急治水対策プロジェクトに加え、ヨシ繁茂抑制対策(図 9)を実施している。六角川の感潮区間では高水敷に繁茂しているヨシ原が洪水の流下を阻害し、河川水位を上昇させる一因となっている。そこで、ヨシ繁茂抑制対策として、環境に配慮しながら、高水敷への湛水池設置等を行い、ヨシの植生管理を実施しており、2023年の出水期までに概ね完了している。

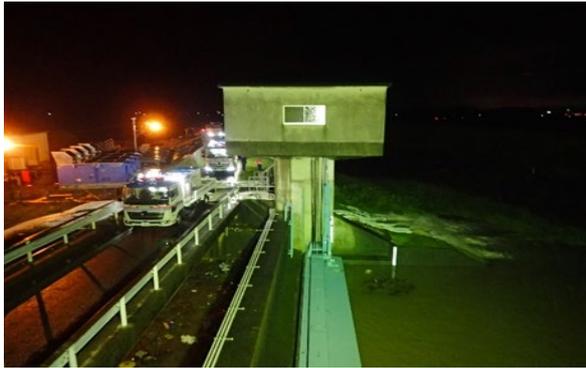
写真-2 ポンプ車による排水状況

ンプ車3台を現地に派遣するとともに、追加の排水ポンプ車の出動を九州地方整備局災害対策本部に要請した。九州地方整備局管内の各河川事務所から派遣された排水ポンプ車は現地到着後、直ちに運転を開始し、応急復旧までの間、排水作業を行った（写真-2）。

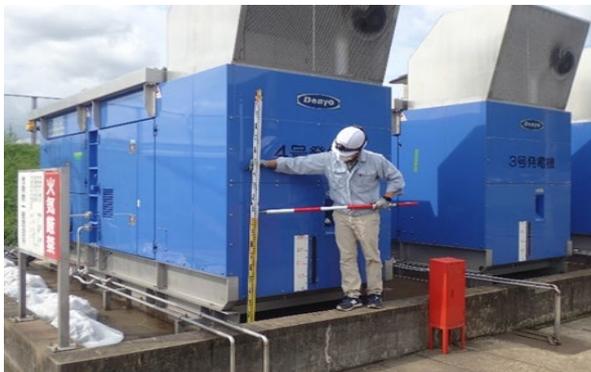
写真-3 浸水痕跡調査

14日夕方に場内の浸水が解消したため、設備の状態調査及び浸水痕跡の確認を行った（写真-3）。同時に、応急復旧に向けて施工方法、仮設発電機の手配及び工程計画を検討した（表-2）。施設被害からの早期復旧のため、わずか5日間という超短期間での工程計画で作業することとした。

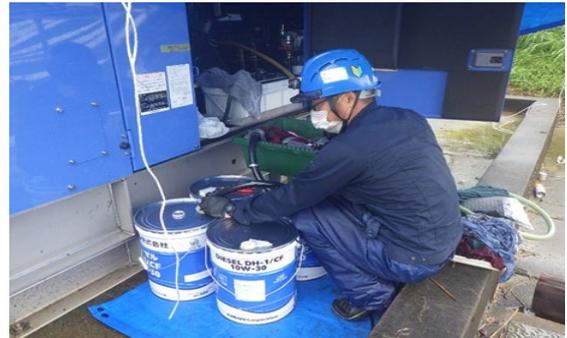
写真-4 発電機エンジンオイル交換状況

発電機が浸水したことを確認したため、発電機メーカーの技術者からは、そのまま運転することはできないとの見解があった。しかし、浸水した翌日に水抜き、洗浄、部品・油脂類の交換（写真-4）等の対応を行った結果、4台とも稼働することが可能となった。

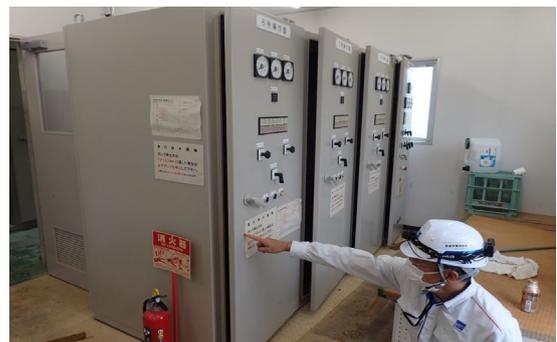
写真-5 操作制御盤の浸水状況

操作制御設備内部も浸水が確認されたため（写真-5）、浸水した機器を新品若しくは予備品等と交換、モータ始動に係る重要機器については工場へ持ち帰り清掃乾燥を行った。

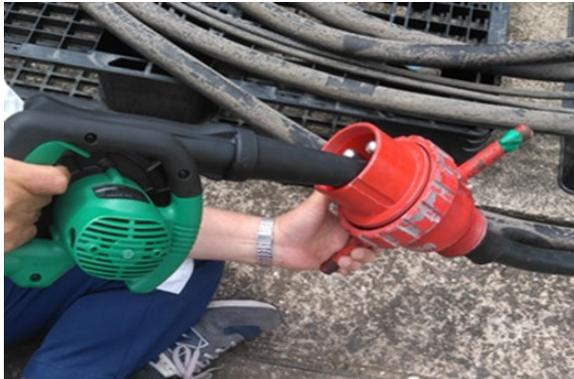
写真-6 ケーブル水分除去・乾燥状況

現地調査当初、絶縁抵抗値の基準値である $0.4\text{M}\Omega$ 以下の部分があったが、ブロアーで乾燥させたことで全て $1\text{M}\Omega$ 以上に回復させた（写真-6）。

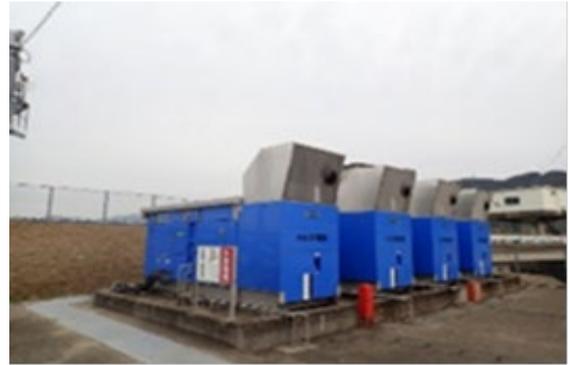
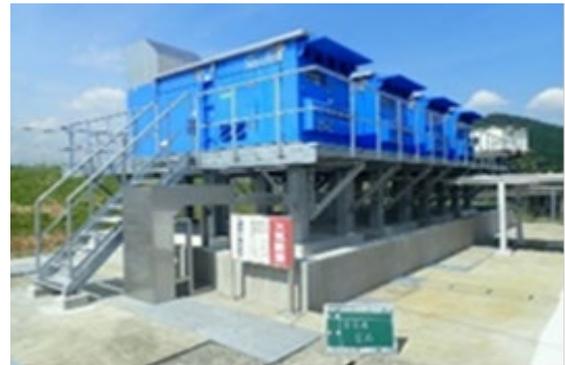
嵩上げ高は、再度災害防止及び操作員の安全な退避ルートを確保するため、六角川の想定最大規模洪水の想定浸水高とした（写真-7～10）。

写真-7 発電機（着工前）

写真-8 発電機（着工後）

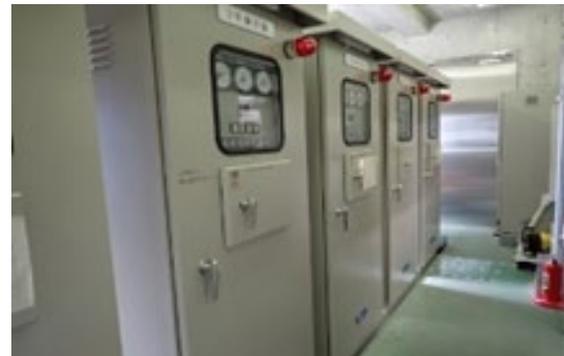
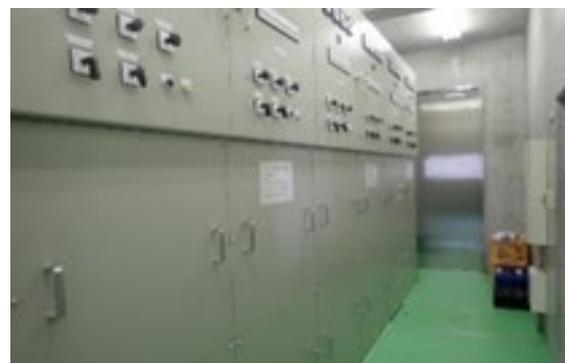
写真-9 操作盤（着工前）

写真-10 操作盤（着工後）

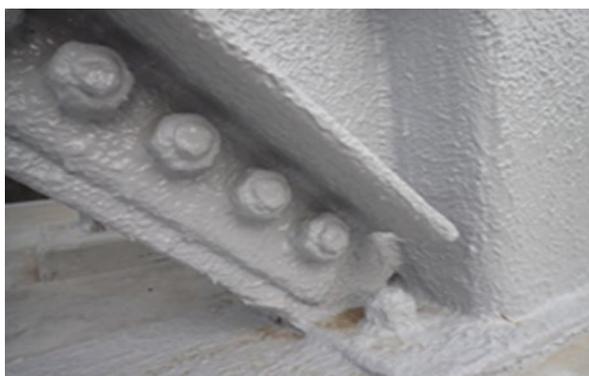
写真-11 耐火塗装の施工

屋外燃料タンク更新及び嵩上げに伴い、燃料タンク側板と防油堤の離隔距離を大きくする必要が生じたため、防油堤の拡幅工事を行った。また、嵩上げた架台については鉄筋コンクリート若しくは鉄骨コンクリート構造と同等以上の耐火性能を有する必要が生じた。鉄筋若しくは鉄骨コンクリート構造で施工する場合、基礎地盤に与える影響が大きく施工にも時間を有するため、同等以上の耐火性能を有する対策として、耐火塗装での施工を行った（写真-11）。耐火塗装を施した鋼製架台での施工で対応することで基礎地盤に与える影響を少なくし、工程短縮を図った。

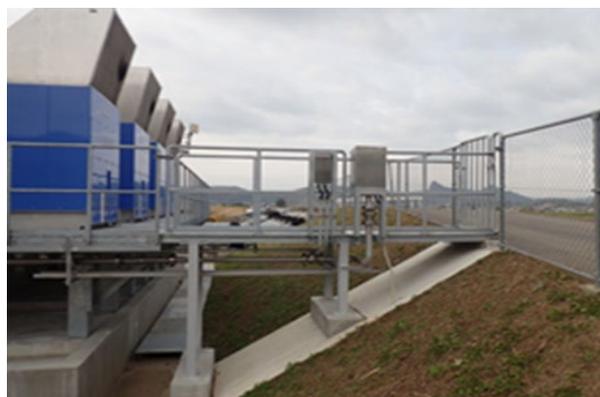
写真-12 操作員退避用管理橋

令和3年8月出水では、東川排水機場周囲が浸水し操作員が孤立した。そのため、非常時に発電機架台から堤防へ退避できる管理橋を設置した（写真-12）。

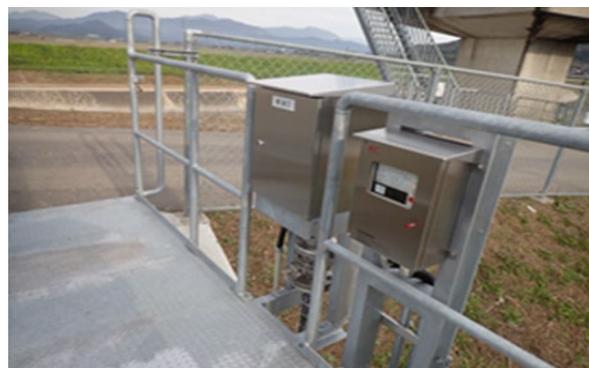
写真-13 燃料給油口

排水機場の場内が浸水しても屋外燃料タンクに給油が可能となるように、退避ルートの入口付近に燃料給油口を設けた（写真-13）。

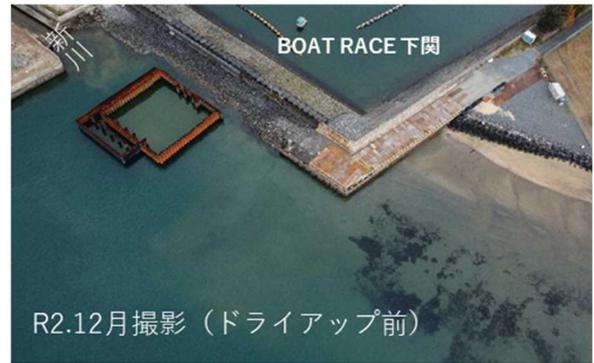
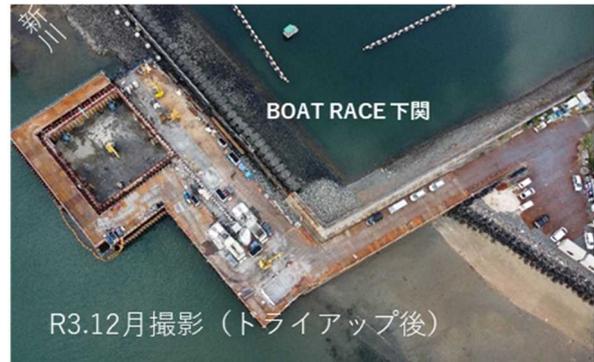
写真-1 仮締切ドライアップ前後

新川水門の仮締切鋼管矢板打設後、ドライアップ時、本体完成後の全体写真、水門本体写真を下記に示す。(写真-1)(写真-2)(写真-3)

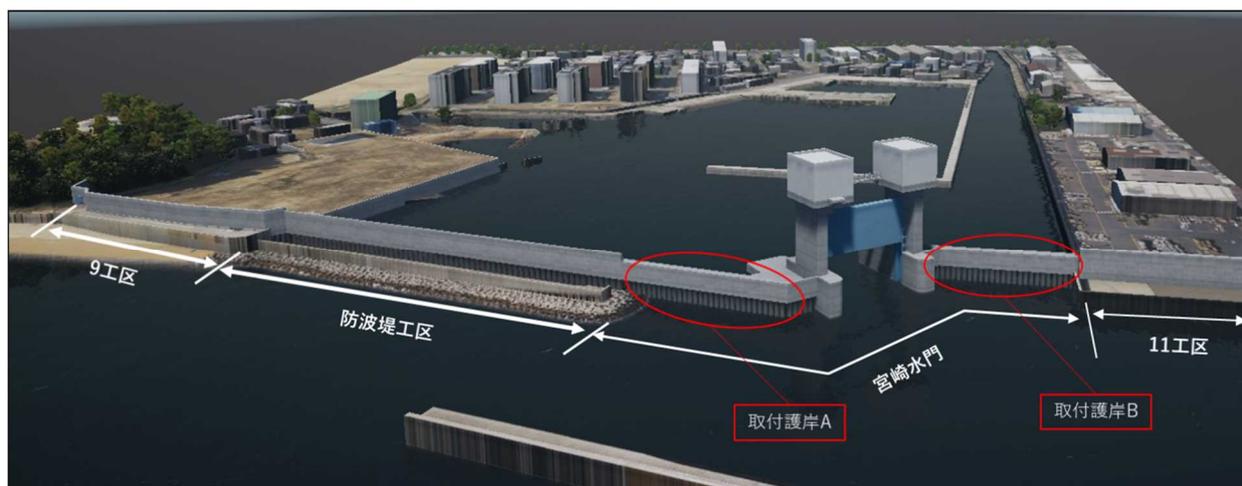
図-7 宮崎水門完成イメージ

2024年度以降に施工予定の宮崎水門の水門本体においては、既存の土質調査の結果から、風化していない層である、Gr層(C級)まで仮締切鋼管矢板を貫入させることで、盤膨れ及びボイリング対策を行う計画である。

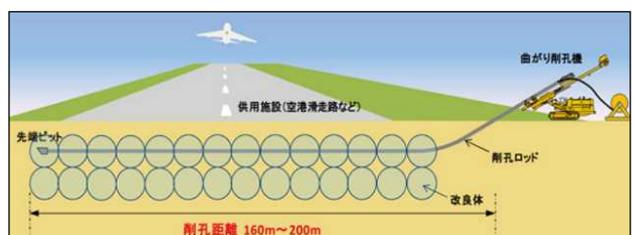
図-5 斜め削孔による溶液型薬液注入工法イメージ

以上のことから、滑走路上に多数の鉛直削孔することを回避するため、周囲の緑地帯から斜め削孔による溶液型薬液注入工法を採用することとした。地下水位が高い状態にある地盤に薬液を圧入し、間隙水を薬液に置き換えて固化することで、地盤隆起を抑制しつつ地盤強化を図る工法である（図-5）。

滑走路では過年度において、舗装内に残存する水分が原因となり、プリスタリングが発生して応急対策を行った経緯がある。この舗装に多数削孔することで舗装内の水分量が増加して劣化を進め、舗装変状を起こす恐れがある。また、鉛直削孔の場合は舗装表面に金属製の蓋を設置して空港運用することになるが、施工箇所が離発着で多用する滑走路内で最も载荷重条件が厳しい箇所であり、金属製蓋となる分はグルーピング効果が低減することも懸念される。

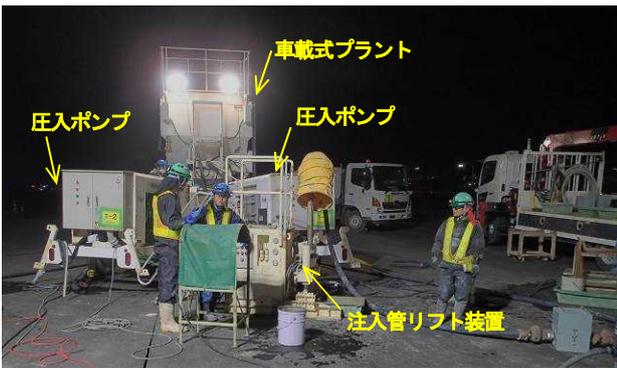
写真-1 CPG工法の施工状況

CPG工法についても車載式の資機材となっており、工事区域から速やかな退出が可能となっている（写真-1）。

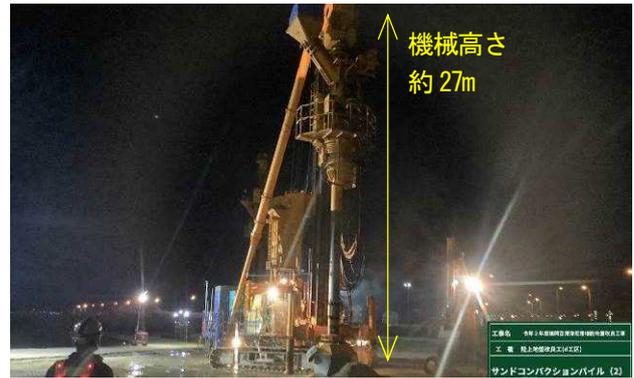
写真-2 SAVE工法の施工状況

本工法は、砂杭を地盤中に造成することで、先述のCPG工法と同様に地盤内の密度を向上させる工法である。

なお、本工法の施工機械は制限表面に抵触することから、空港運用終了後の夜間施工となるため、近隣住民へ配慮し、従来のSCP（締固め砂杭）工法ではなく、騒音振動が抑制可能なSAVE工法を採用している（写真-2）。

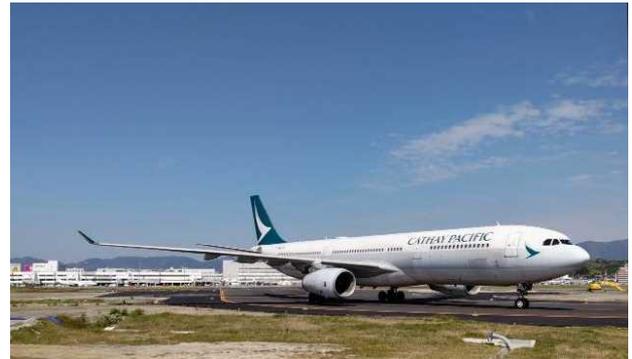
写真-3 供用開始した液状化対策済みのW1誘導路

液状化対策工事は2023年度中の完了を目指して施工中であるが、空港北端に新設したW1誘導路については、液状化対策が完了し、2023年4月より供用開始している。万が一の大規模地震が発生した場合においても、安全に利用できる施設へと強化されている（写真-3）。

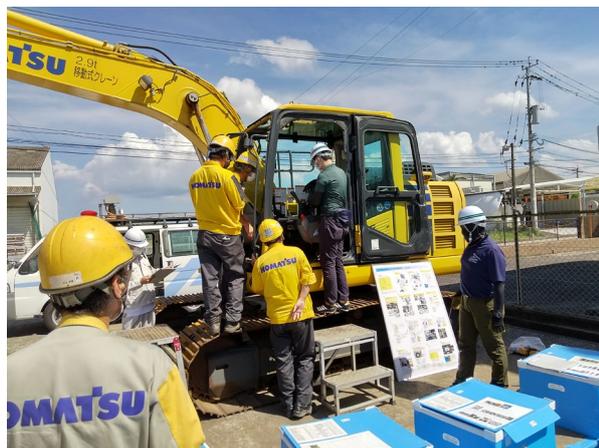
図-5 ロボQS取付訓練

九州地方整備局と災害協定（災害時における九州地方整備局管内の災害応急対策業務の情報提供等支援に関する協定）を締結している(一社)日本建設機械レンタル協会にお願いし、(株)コマツレンタル宮崎のバックホウをお借りして簡易遠隔操縦装置（以下ロボQSという）の取付訓練を行った。（図-5）

この訓練を行った理由としては、ロボQSに対して興味をもった自治体が多く、各自治体の防災訓練で使ってほしいとの声が上がった。しかし数年使用しておらず組み立て方について再確認の必要性があったこと、また異動の多い国交省の職員だけではなく、地元の協定業者に組み立て方や操作方法学んでもらいロボQSを扱える地元の業者を増やすことで、災害時の迅速な初動対応と2次災害のリスクの低減を目指すためである。

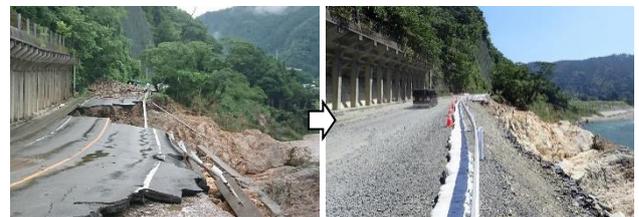
写真-2 道路啓開の一例

被災直後と道路啓開後の一例を写真-2に示す。八代市から人吉市を結ぶ球磨川沿いの約50km(国道219号、一般県道中津道八代線等)において、災害復旧活動に必要な緊急車両の通行確保を目的とした道路啓開を実施し、8月11日に当初啓開ルートの整備が完了した(図-3)。その後、アスファルト舗装やガードレール設置等の工事を順次実施し、道路の応急復旧が進められた(写真-3)。崩壊した道路部は迅速な施工を行う必要があったことから、写真-4に示すように耐候性大型土のうを用いて応急的に

(a) 被災直後 (b) 道路啓開後

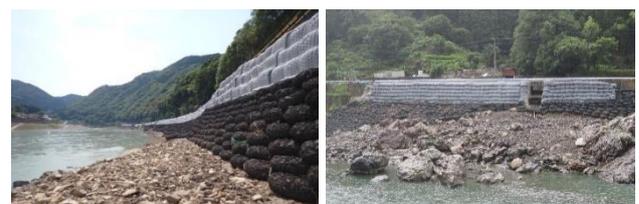
写真-4 崩壊した路肩の応急復旧

復旧し、土のうの下部には均一な施工面と支持力確保のために袋詰め玉石を設置した。更に、大型土のうの表面には、流木等による袋体の損傷防止の対策として布製型枠を用いた応急的な護岸工事を実施し、出水による更なる洗掘や侵食を抑制して道路の安全を確保することで、甚大な被害が生じた箇所についても車両の通行が可能となった。

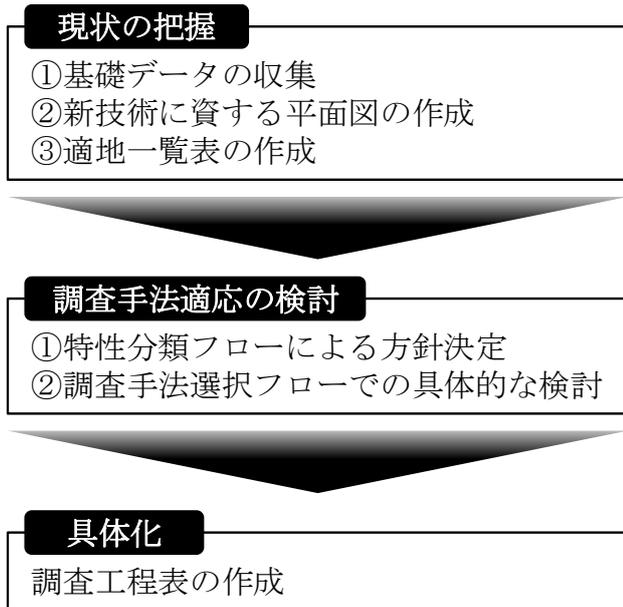
図-1 検討の流れ

本検討は、火山防災体制の緊急時における国土交通省の業務内容に該当し、土砂災害防止法での降灰後の土石流に関する緊急調査業務に関する検討である。本検討は、①現状の把握、②調査手法適応の検討、③具体化、の3段階を経て実施した(図-1)。なお、「火山噴火緊急減災対策砂防計画策定ガイドライン(別冊)火山噴火時に立入困難となる区域を調査するための技術手法に関するマニュアル(実事例および計画検討編)<sup>7)</sup>」に準拠している。

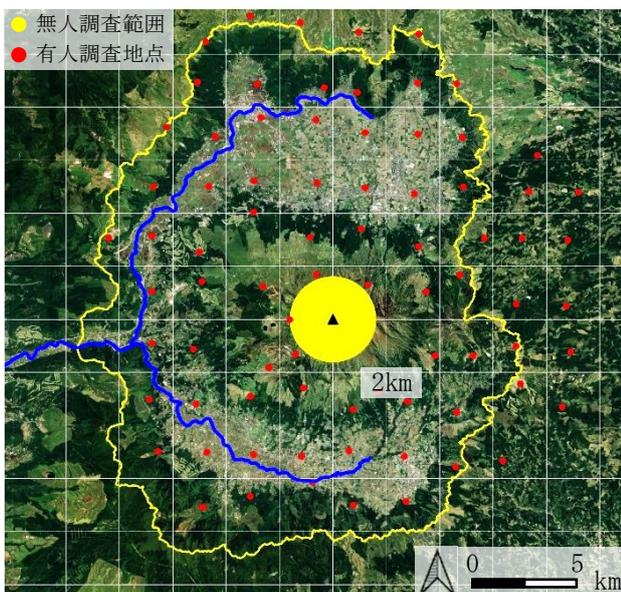
図-10 現行での降灰調査体制

本検討により、噴火後の立入困難区域において、降灰厚1cmの精度で降灰調査を行うことが可能となった。また、噴火警戒レベル3発令時には、半径2km以内の範囲でUAVによるリモート調査を実施し、半径2km外で有人による定面積サンプリングを実施することで、阿蘇カルデラ全域での降灰分布と降灰厚を把握することが可能となった(図-10)。一方、フレネルゾーンの判定からUAVによる降灰厚調査が実施できないS2地点での降灰観測が課題として残っており、監視カメラや自動降灰量計などの代替手段での観測体制の構築を模索中である。また、降灰マーカは耐用年数が2年程度であり<sup>18)</sup>、継続的なメンテナンスと付け替えが必要となる。

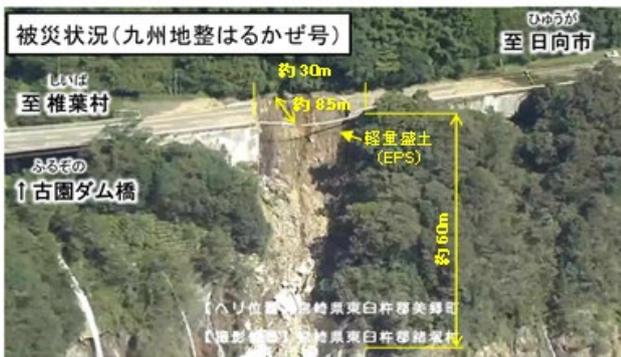
図-3 被災状況①(全景)

台風14号による大雨で、国道327号では宮崎県諸塚村と椎葉村の2カ所で道路崩壊が発生し、全面通行止めになった。そのうち、諸塚村の被災箇所では約80mにわたって道路が崩壊し、全面復旧には時間を要することから、早期に片側交互通行で交通開放するため、権限代行による応急復旧をおこなった。本稿では、災害発生後の現地調査から権限代行による応急復旧までの取り組みについて報告する。

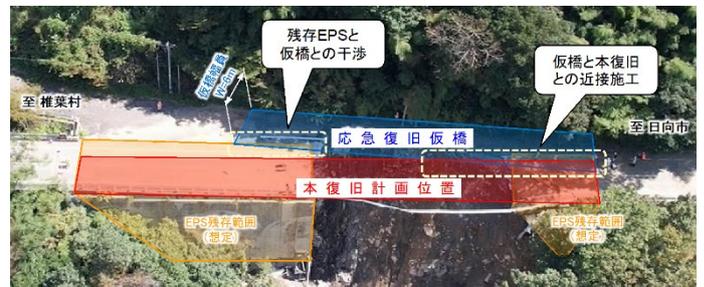
図-5 応急復旧及び本復旧位置図

応急復旧の検討段階では、本復旧は山間部の急斜面の道路構築に適した鋼製栈道橋(メタルロード工法)が最適案(図-5)とし、施工方法は車両通行を切回すために半断面ごとの段階施工と予定している。

応急復旧仮橋は、本復旧の施工段階を考慮した位置及び幅員を計画している。

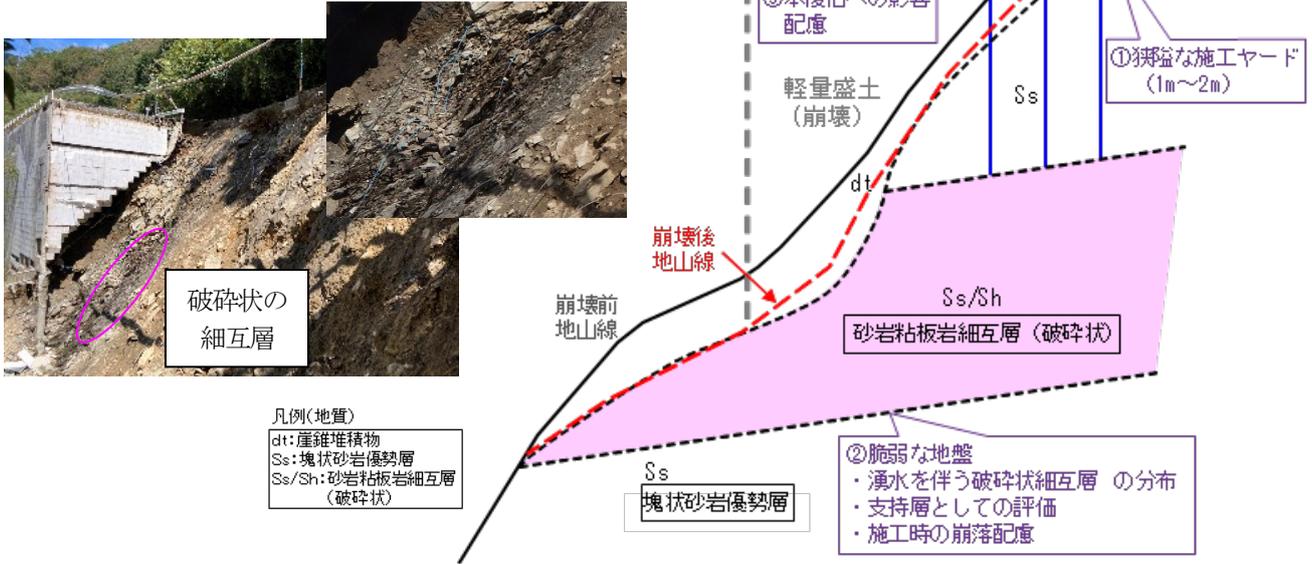
図-6 標準断面図 (応急復旧イメージ図)

仮橋は本復旧工事を想定し、本復旧の幅員に極力影響しない位置、重機進入が日向市からに限定され、且つ非常に狭隘な施工スペースのため、幅員は片押し架設の90tf吊クレーンの配置から6.0m、通行時は4.0mとする計画とした。支間長はダウンザホールハンマ工法による支持杭打設を考慮し最大8.0mとした。橋長はEPS区間を包括する69mの仮橋とした。また、早期の応急復旧のために使用材料は入手が容易な仮設リース品を基本とした。

崩壊斜面と撤去後のEPSの背面斜面からの落石や小崩壊を防止する目的に、破碎状の地質が分布した脆弱な地盤であるため、仮橋施工前に人力による法面整形と仮設モルタル吹付工を施工して斜面安定化を図った。

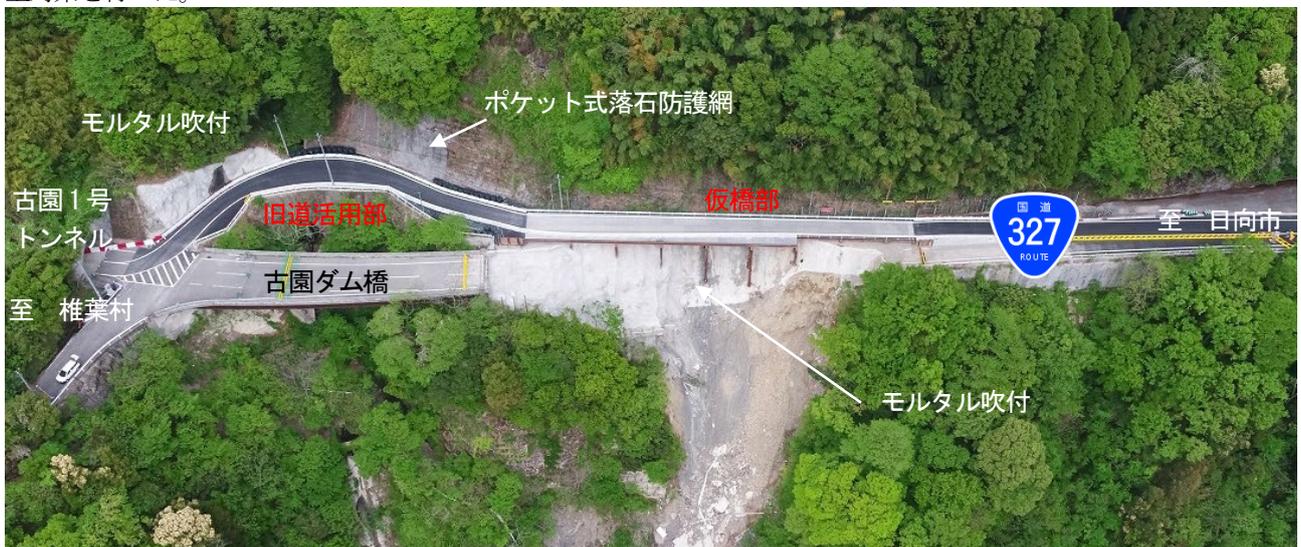
図-7 供用開始後の状況

旧道は閉鎖されていたため荒廃し、上部斜面から落石が確認された。上部斜面の露岩部はモルタル吹付工、土砂部はポケット式落石防護網を実施し、通行車両の安全対策を行った。

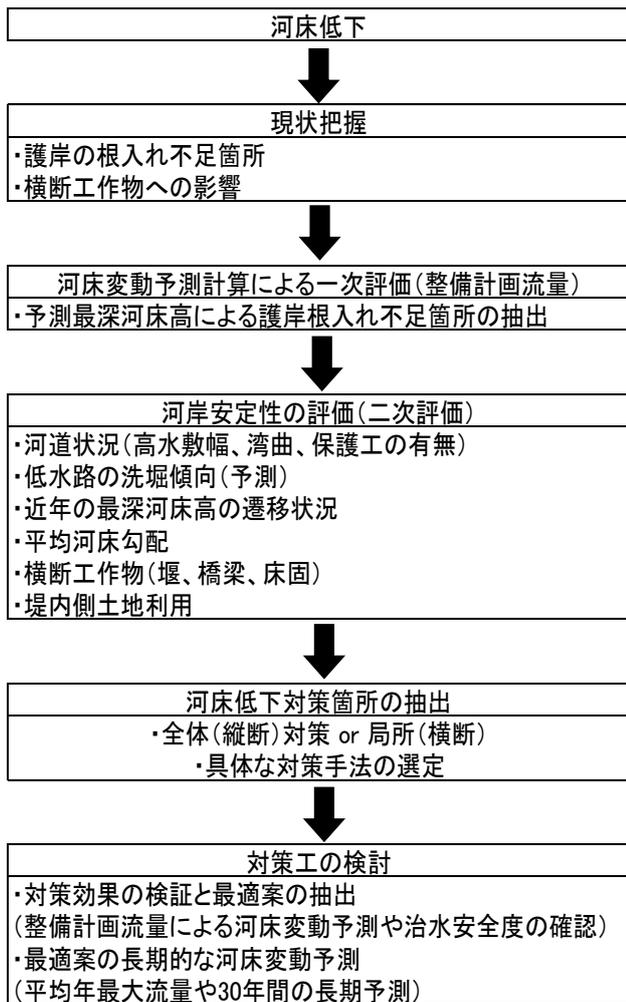
図－3 河床低下対策箇所抽出フロー

川内川の河床低下対策については、まず、河道全体（縦断）の河床低下対策手法について検討し、その対策だけでは補いきれない箇所への対応として局所洗堀対策手法を検討した。対策工の妥当性については、短期、長期的な河床変動計算で確認した。

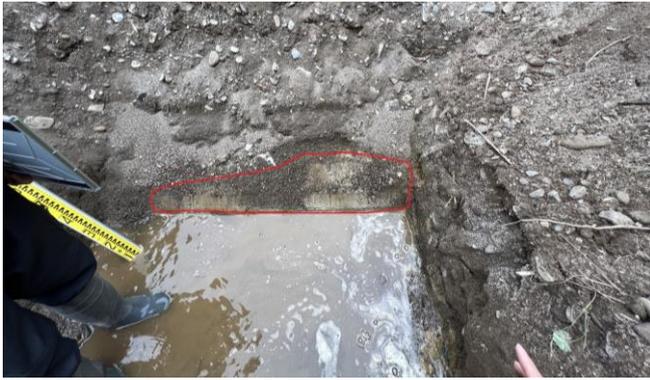
図-8 シラス層確認

調査の結果としては設計高程度がシラス層への影響が少ないと判断された。そのため、瀬替え掘削高は変更せずに仮締切を施工した。水深が深い所については、割栗石を巻き出しながら施工することで対応した。

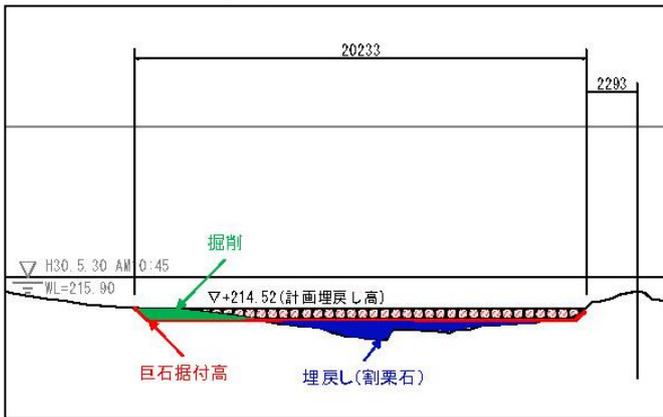
図-9 掘削埋戻しイメージ

設計の巨石据付高よりも高い所は掘削し、深い所は割栗石で埋戻す作業を行う。（図-9）掘削の高さ管理については、ICT建機（MC）にて掘削することで、過掘を防ぐことができる。

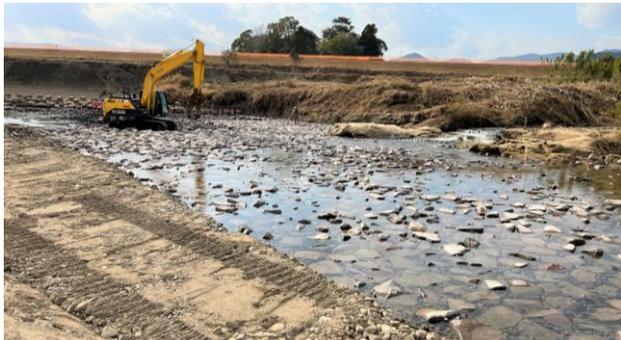
図-10 巨石据付状況

ステップ3にて掘削及び埋戻しを行い整正した巨石据付面に $\phi 500$ 程度の巨石をバックハウのフォークローで掴み据付を行う。巨石間の空隙部については、巨石のぐらつきや転び防止のため、割栗石を投入し、人力で間詰を行い巨石同士を噛み合わせる（図-10）。

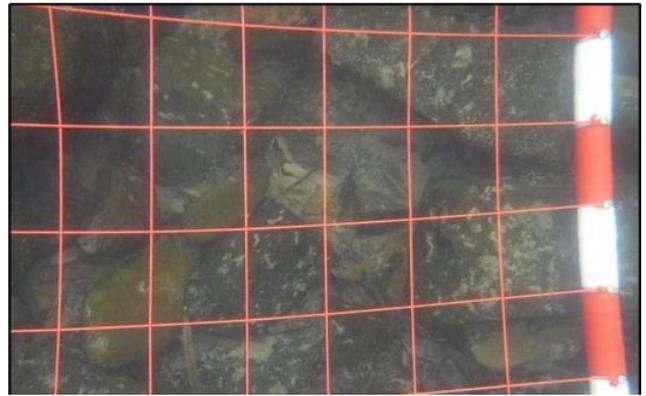
図-11 出水後の河床の状況

なお、2020、2021年の大規模出水を経験したが、特段巨石の流出等もなく河床は安定している（図-11）。

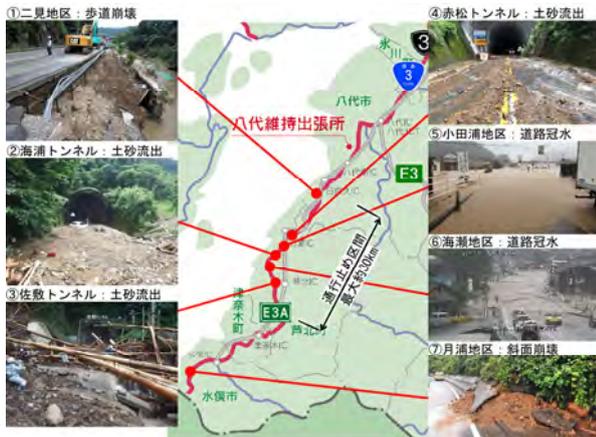
図-3 管内の被災概要

当出張所管内の国道3号でも、複数箇所でも冠水、路肩崩壊、土砂流入などが発生し、芦北町を中心に最大約30kmの通行止めとなった。

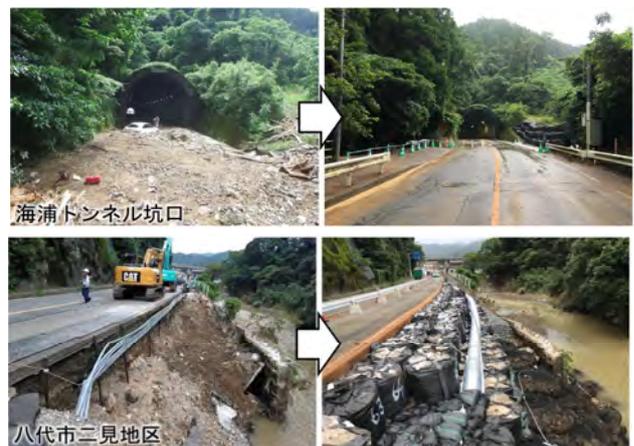
写真-2 道路啓開・応急復旧の実施後の状況

7月4日昼頃に雨は小康状態となったため維持・協定業者に道路啓開の指示を行った。土砂流出箇所は速やかな土砂撤去、斜面等の崩壊箇所には大型土のうを設置するなど、昼夜を問わず作業にあたった。

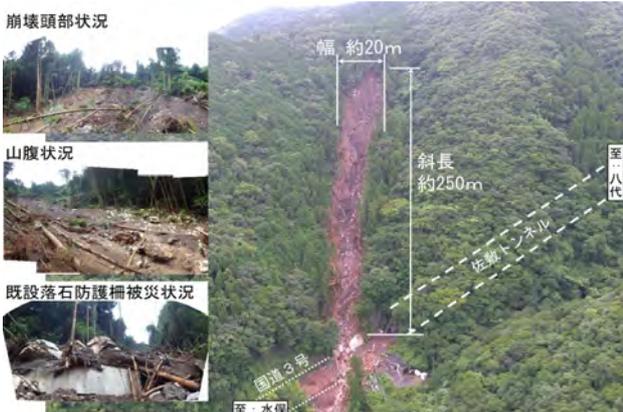
写真-3 被災状況写真

斜面下部の落石防護柵や、坑口付近の道路施設も損傷し、道路上には最大直径2m程度の落石があり、土砂も1.5m程度堆積していたが幸いにも人的被害は無かった。

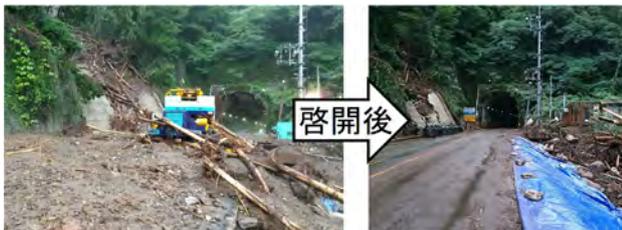
写真-4 応急復旧完了後の状況

他の被災箇所と同様に、一刻も早く道路を啓開すべく、被災直後より応急復旧に着手した。早急な啓開を行うべく、大型土のうを用いて応急復旧を行い、工事車両等の通行を可能とした。

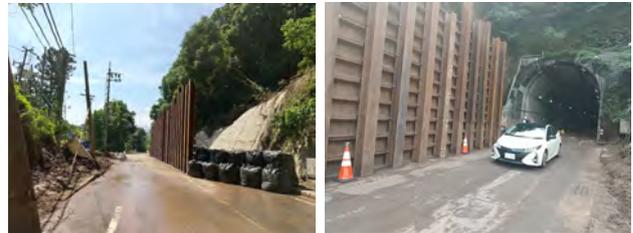
写真-5 仮復旧完了後の状況

崩壊斜面からの倒木・落石などの懸念があったため、落石等の跳躍にも対応できる親杭横矢板による防護柵を設置することとした。

仮復旧工事中にも大雨による土砂等の再流出もあったが、被災後14日で完了することができた。

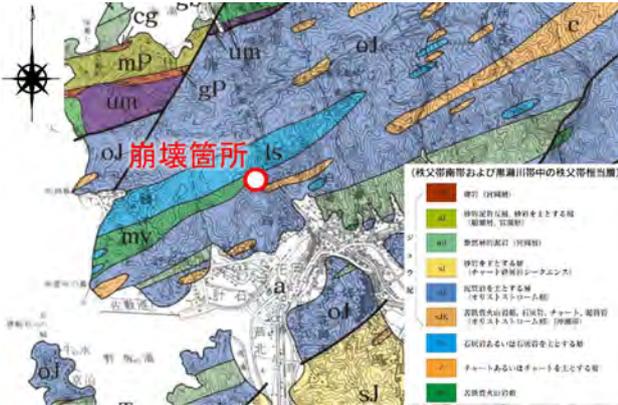
図-4 周辺の地質状況<sup>2)</sup>

この泥質岩は、地質構造が複雑で、亀裂の多い特徴を有し、風化を受けると脆くなりやすい性質がある。

- 崩壊頭部は「亀裂の多い泥質岩、泥質岩の風化岩や火山岩」に相当し、崩壊崖面には泥質岩が露岩する。
- 南側は亀裂の多い泥質岩、北側は石灰岩礫を含む崖錐堆積物から構成されている。
- 崩壊斜面上部南側には湧水による表流水が認められ、崩壊ブロックの脚部に侵食地形を残しながら流下する。
- 崩壊斜面上部北側の集水地形には、被災時に表流水が流れた痕跡が認められる。常時には確認されない。

- ・斜面中腹南側には高さ3m、幅6m程度の表層崩壊が認められる。
- ・崩壊斜面には大きな落石や崩土も堆積している。

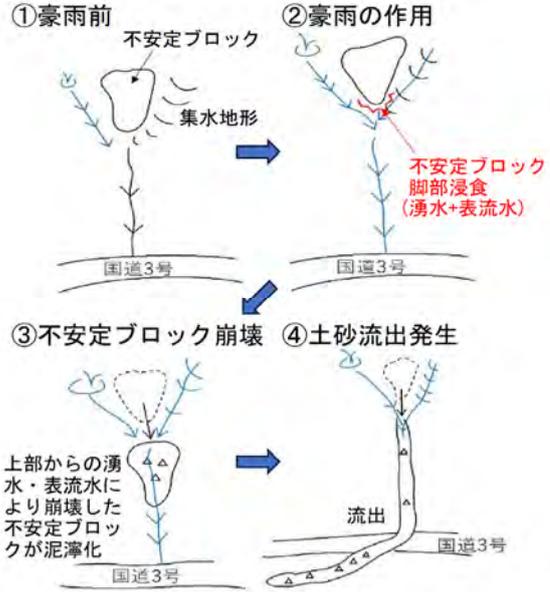
図-6 崩壊のプロセス(イメージ)

- ①溪床付近には、土砂(崖錐堆積物)が厚く堆積していた。
- ②南側斜面には緩い崖錐堆積物が厚く分布し、雨水による浸食が多数発達し、溪流が形成されていた。
- ③崩壊頭部には等高線の乱れがある不安定ブロック「亀裂の多い泥質岩、泥質岩の風化岩」が分布していた。
- ④斜面上部南側には谷地形上流部から、湧水が継続的に表流水として認められていた。
- ⑤斜面上部左岸側に集水地形が認められていた。

- ①素因が存在していた。
- ②豪雨の作用により、斜面上部南側と北側から大量の湧水・表流水が流下し、斜面中腹部が崩壊した。
- ③斜面中腹部の崩壊により、頭部の不安定ブロックの脚部の抑えが無くなり、頭部が崩壊した。
- ④崩壊後に斜面中腹部に堆積した崩土に、表流水が流入して、流動化し土石流となって斜面を流下した。

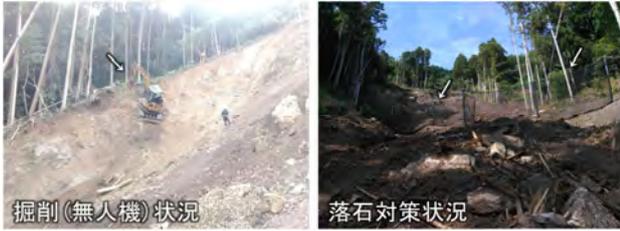
写真-7 施工状況①

斜面上部は、急傾斜地での掘削作業となり、かつ2次災害の懸念もあったことから、高所無人掘削機により施工した。あわせて、掘削時の落石対策として斜面中に多段式（3箇所）で落石防護柵を仮設し安全を確保した。

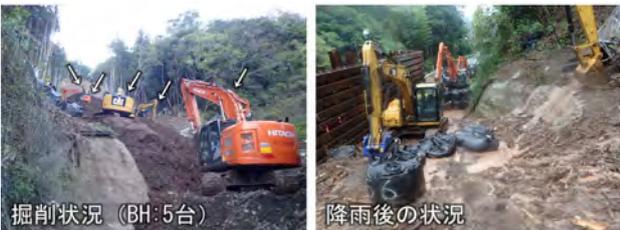
写真-8 施工状況②

そのため、降雨後は、現場状況をドローンで空撮し、安全に作業できるか確認・判断しつつ工事を進めた。

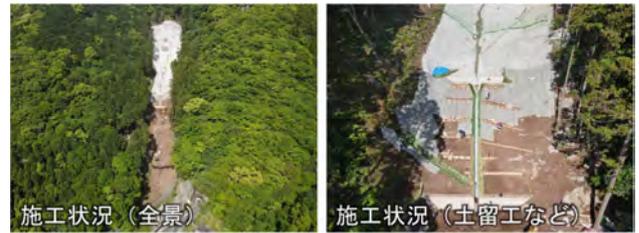
写真-10 熊本県の施工状況

急斜面での施工であり、進入路も限られる等、国の工事以上に厳しい条件下での工事が行われている。
