六角川水系浸水被害概要

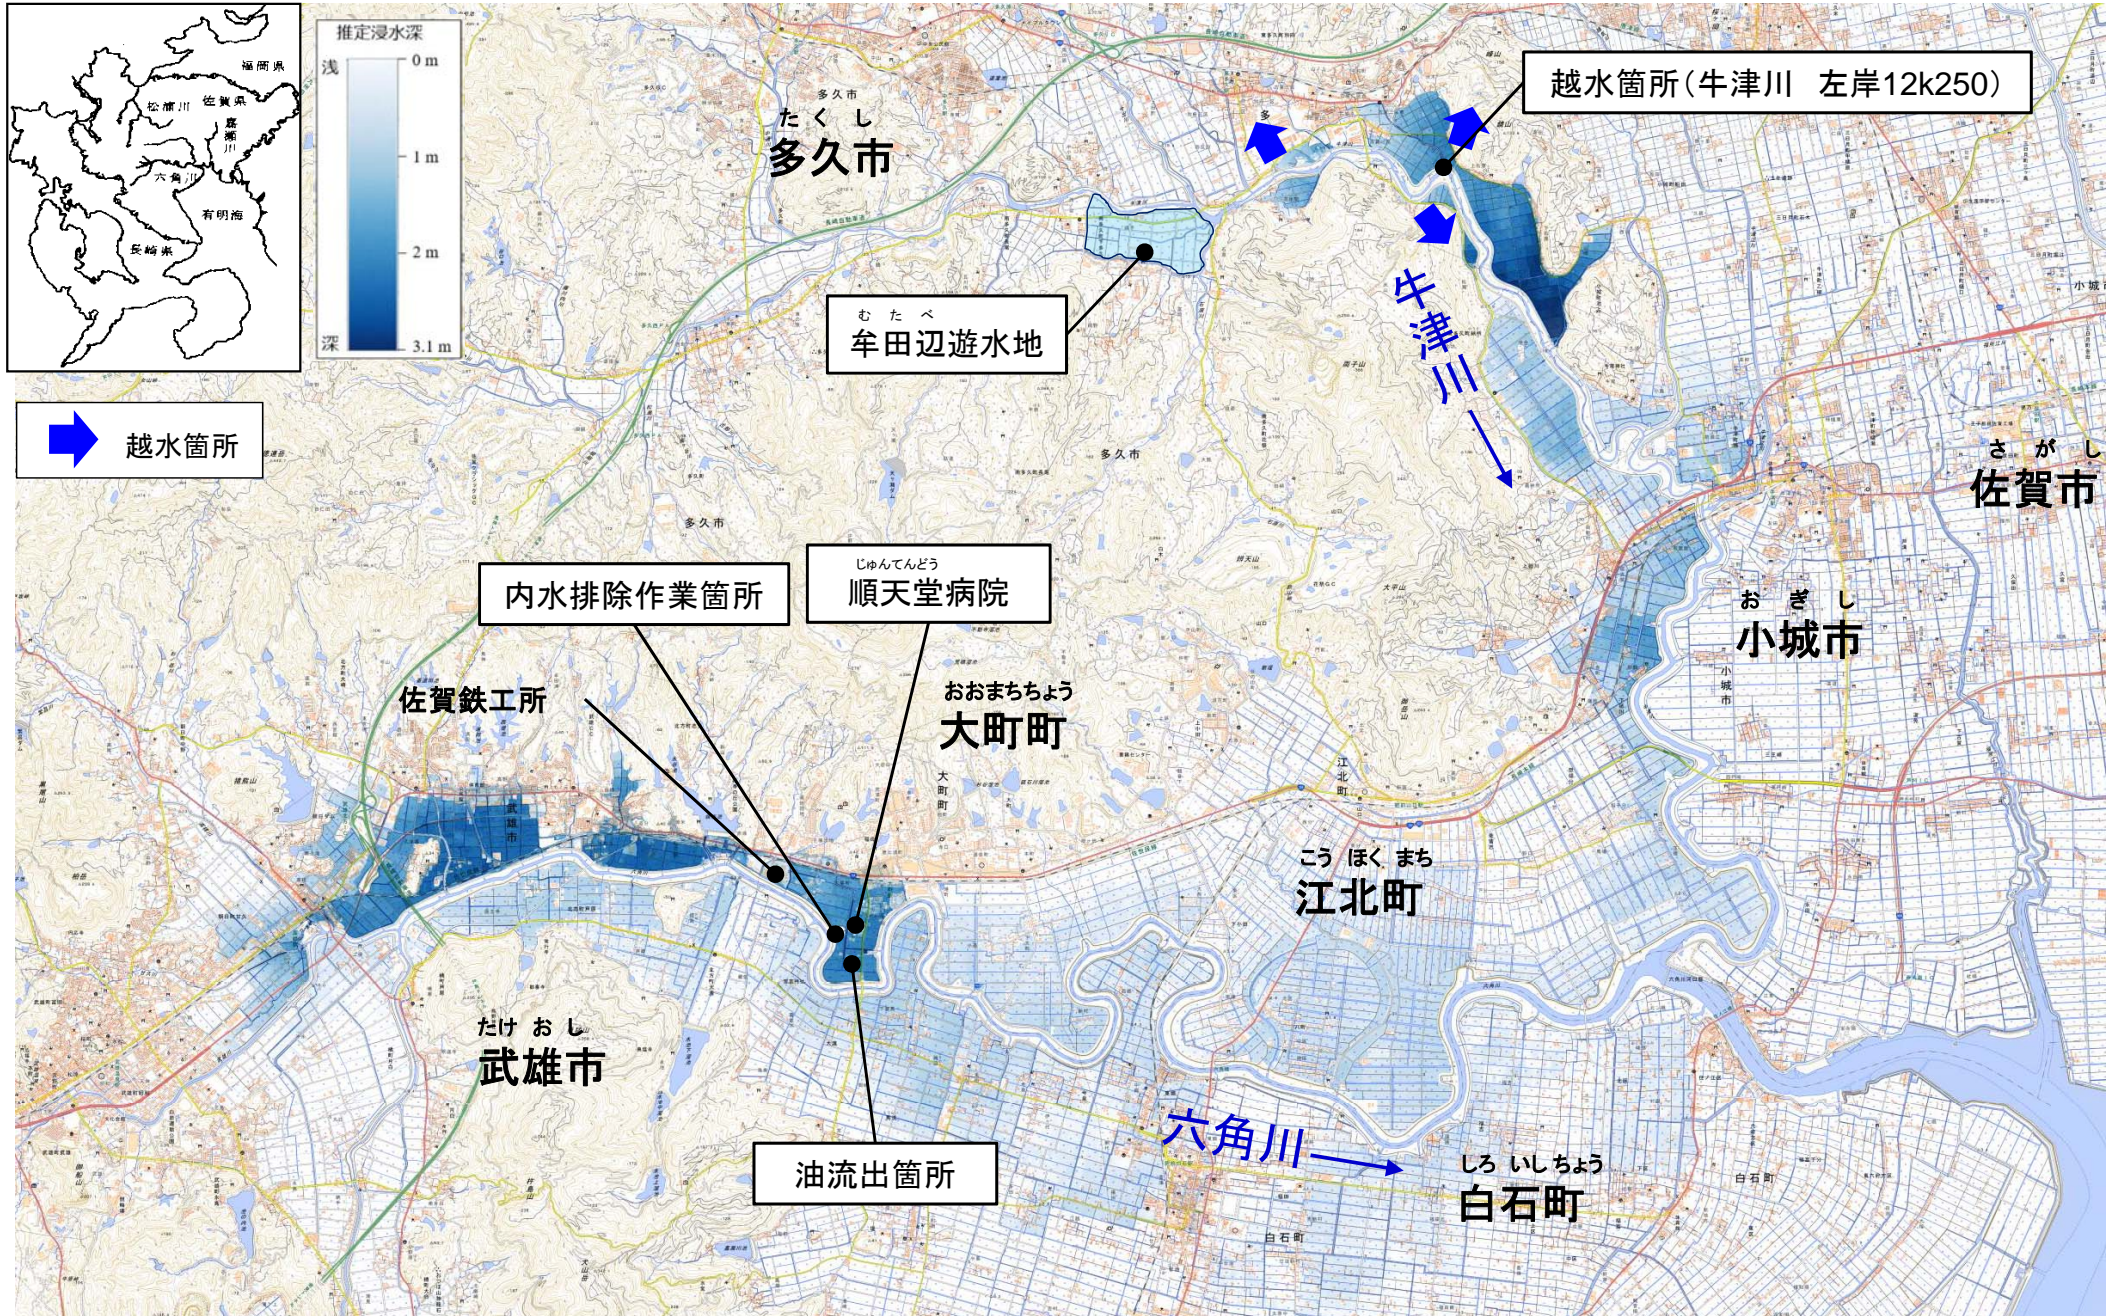
この地図は、8月28日15時頃に国土交通省災害対策用ヘリコプターが撮影した画像を使用し、浸水した範囲を判読し、標高データを用いて浸水範囲における水深を算出して深さごとに色別に表現した地図です。実際に浸水のあった範囲でも把握できていない部分、浸水していない範囲でも浸水範囲として表示されている部分があります。
