8月11日からの前線による大雨に伴う武雄河川事務所管内の
出水状況について (第17報)

令和3年8月出水 六角川水系の内水浸水の解消状況（速報）

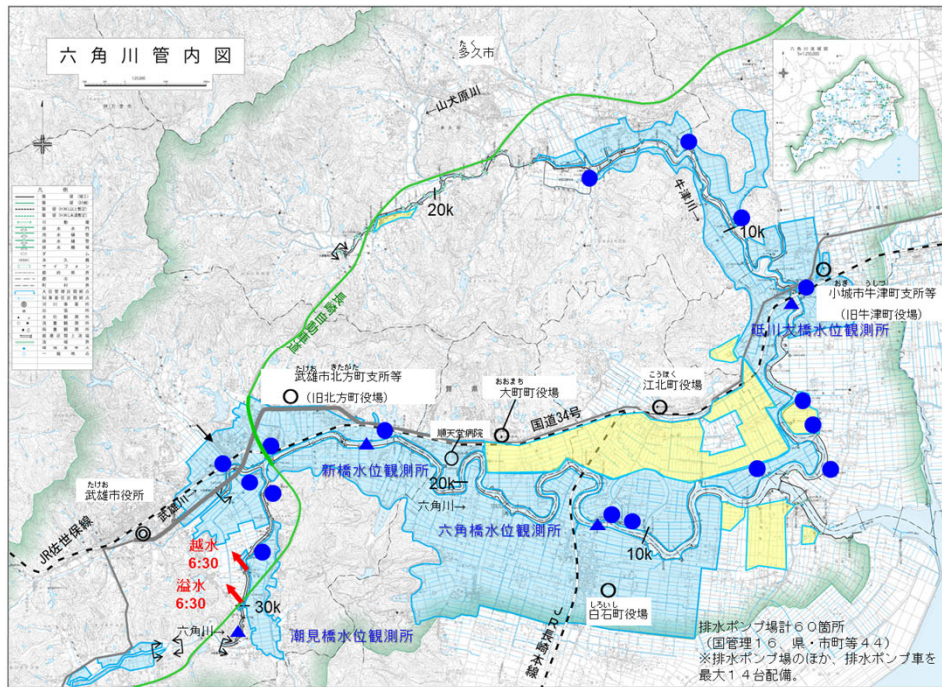
8/14 19時時点

14日19時 時点 (推定)	16日9時 時点 (推定)	(参考) R元.8 出水
浸水面積	約5,800 ha	解消	約6,900 ha

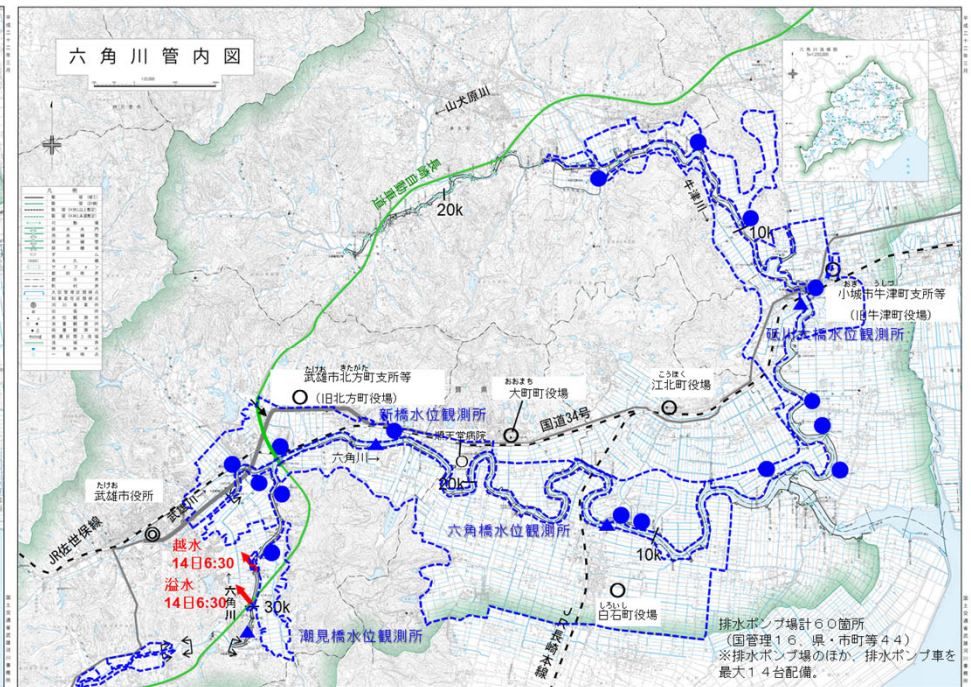
8/16 9時時点

- 六角川水系では、8月11日からの前線による大雨により、流域内で※約5,800haの浸水が発生しました。
- 流域内の既設排水ポンプ場及び最大14台の排水ポンプ車を導入し排水するとともに、河川水位にあわせて、水門・樋門のゲートを開放し排水した結果、**16日9時時点で流域内の浸水がすべて解消しました。**
