# 高潮 ①大詫間海岸はん濫

## 高潮 ②川副海岸はん濫

# 高潮 ③東与賀海岸はん濫

# 高潮 ④ 芦刈・久保田海岸はん濫

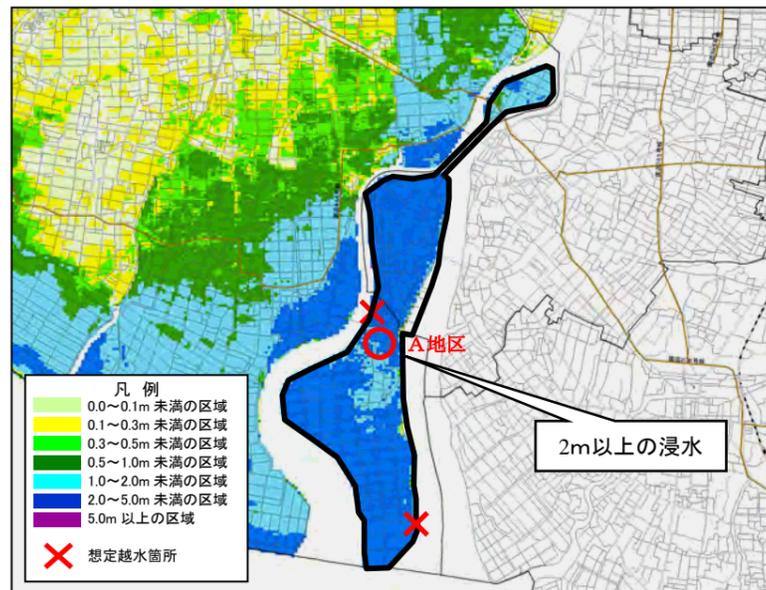
## 【最大浸水深】

- 最大浸水深：はん濫水が伝播する筑後川右岸と早津江川左岸に挟まれた大詫間地区では、A地区（大詫間公民館付近）で2m以上の浸水深が発生。
- 最大流速：堤防箇所付近では比較的大きい流速が発生する恐れがある。
- 浸水継続時間：浸水継続時間は大部分で4日未満であるが、一部では4日以上のある。海岸部では4日以上、場所によって5日以上となる。
- 浸水状況  
 (越水直前までの状況)  
 広範囲で30cm程度の内水浸水が発生し、一部で50cm以上の浸水が発生。  
 (越水後から概ね浸水解消までの状況)  
 越水箇所からはん濫水は、大詫間地区の全域に拡散し、6時間程度で海岸部にまで到達。A地区（大詫間公民館付近）は、越水開始6時間後から浸水解消に向かう。

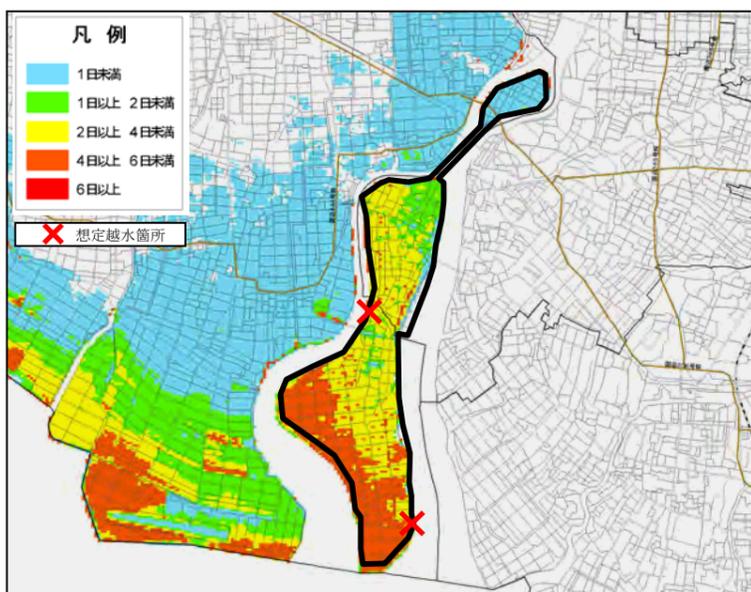
## 【浸水継続時間】

※浸水深 50cm 以上を対象とする。

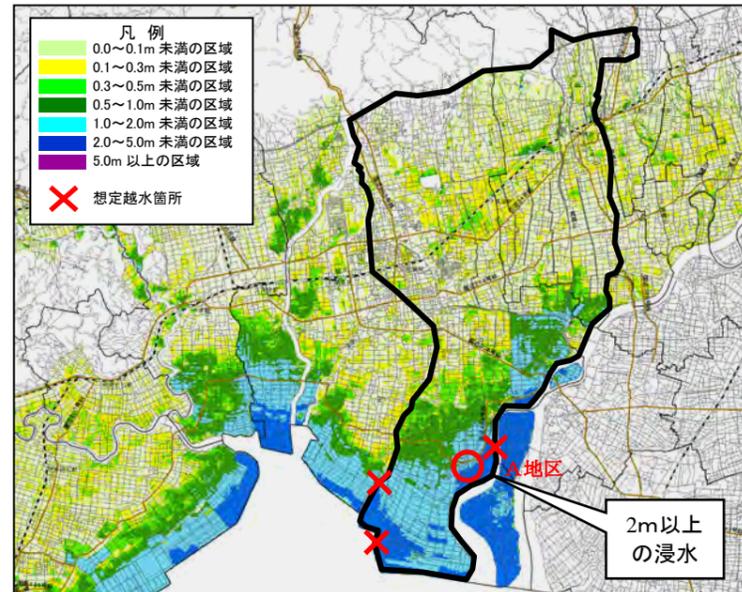
### 【最大浸水深】

- 最大浸水深：はん濫水が伝播する早津江川下流部左岸区域では、A地区（南9区公民館付近）で2m以上の浸水深が発生。
- 最大流速：堤防箇所付近では比較的大きな流速が発生する恐れがある。
- 浸水継続時間：浸水継続時間は大部分で2日未満であるが、一部では4日以上のある。海岸部では4日以上、場所によって5日以上となる。
- 浸水状況  
 (越水直前までの状況)  
 広範囲で10cm程度の内水浸水が発生し、一部で50cm以上の浸水が発生。  
 (越水後から概ね浸水解消までの状況)  
 越水箇所からはん濫水は、国道444の北側まで拡散し、3時間程度で海岸部にまで到達。A地区（南9区公民館付近）は、越水開始6時間後から浸水解消に向かう。

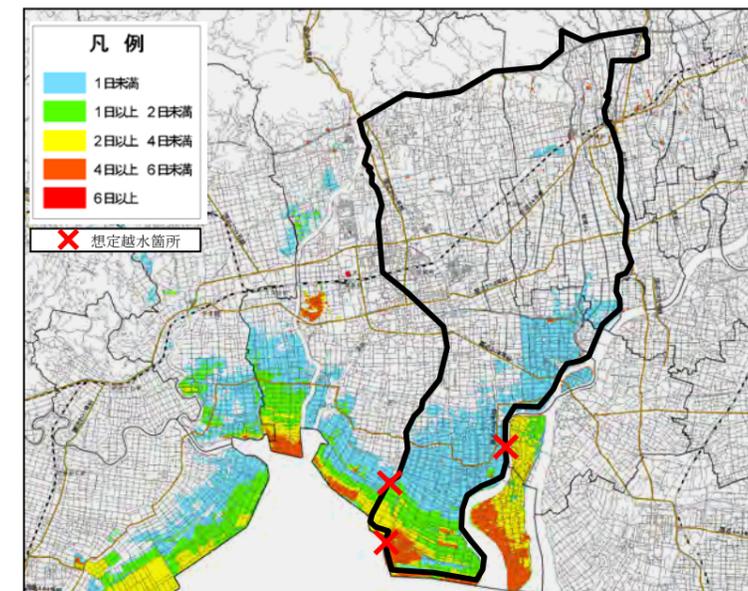
### 【浸水継続時間】

※浸水深 50cm 以上を対象とする。

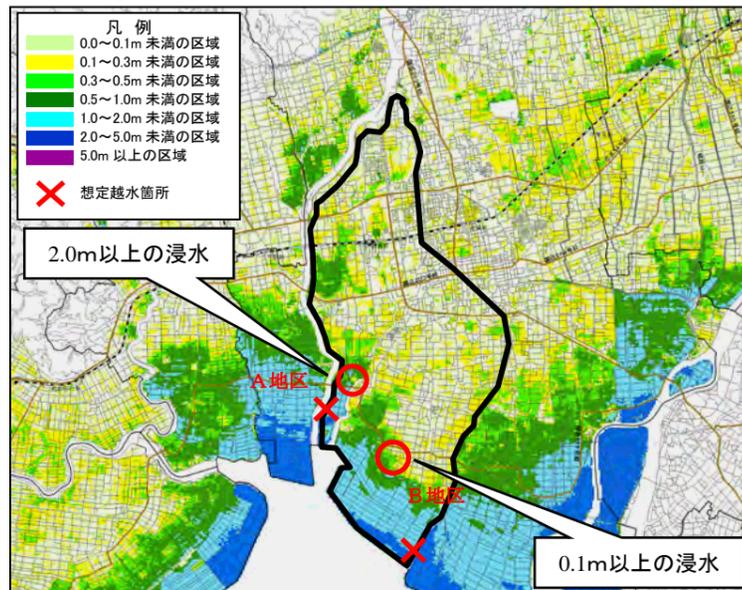
## 【最大浸水深】

- 最大浸水深：はん濫水が伝播する本庄江川右岸区域では、A地区（新町公民館付近）で0.5m以上、一部では2m以上の浸水深が発生。
- 最大流速：堤防箇所付近では比較的大きな流速が発生する恐れがある。
- 浸水継続時間：浸水継続時間は大部分で2日未満であるが、一部では4日以上のある。海岸部では4日以上、場所によって5日以上となる。
- 浸水状況  
 (越水直前までの状況)  
 広範囲で10cm程度の内水浸水が発生。  
 (越水後から概ね浸水解消までの状況)  
 越水箇所からのはん濫水は、本庄江川沿いを伝播し、3時間程度で国道444号の北側にまで到達。A地区（新町公民館付近）は、越水開始3時間後から浸水解消に向かう。

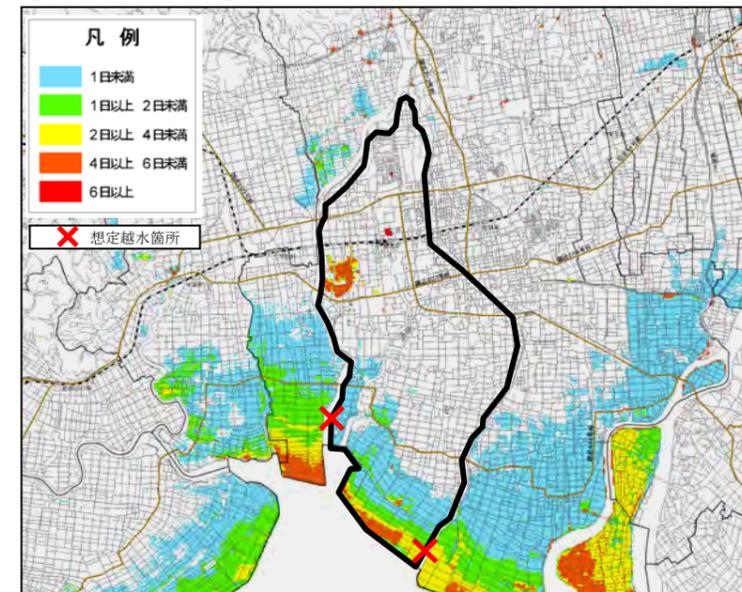
## 【浸水継続時間】

※浸水深50cm以上を対象とする。

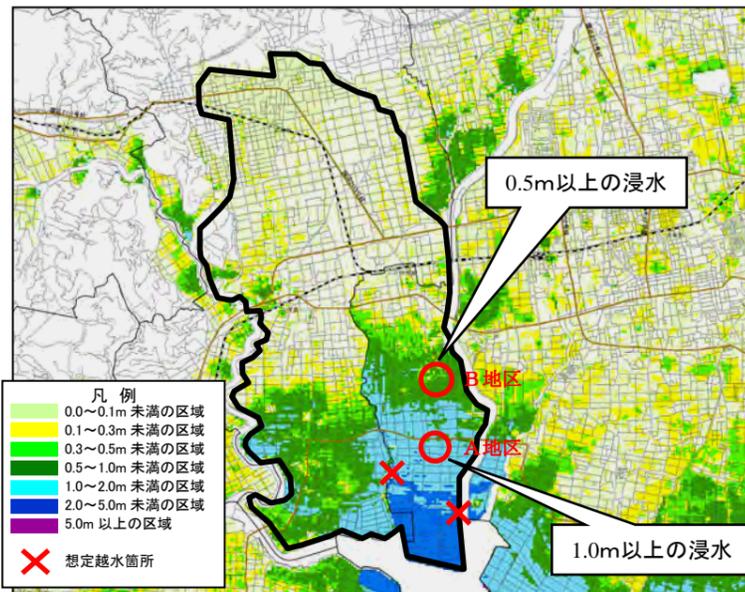
## 【最大浸水深】

- 最大浸水深：はん濫水が伝播する嘉瀬川下流部右岸区域では、A地区（搦東公民館付近）で1m以上、海岸部では2m以上の浸水深が発生。
- 最大流速：堤防箇所付近では比較的大きな流速が発生する恐れがある。
- 浸水継続時間：浸水継続時間は大部分で2日未満であるが、一部では2日以上のある。海岸部では4日以上、場所によって5日以上となる。
- 浸水状況  
 (越水直前までの状況)  
 広範囲で20cm程度の内水浸水が発生し、一部で50cm以上の浸水が発生。  
 (越水後から概ね浸水解消までの状況)  
 越水箇所からのはん濫水は、嘉瀬川右岸と福所江川に挟まれた区域を拡散し、6時間程度で国道207号の南側にまで到達。A地区（搦東公民館付近）は、越水開始4時間後から浸水解消に向かう。

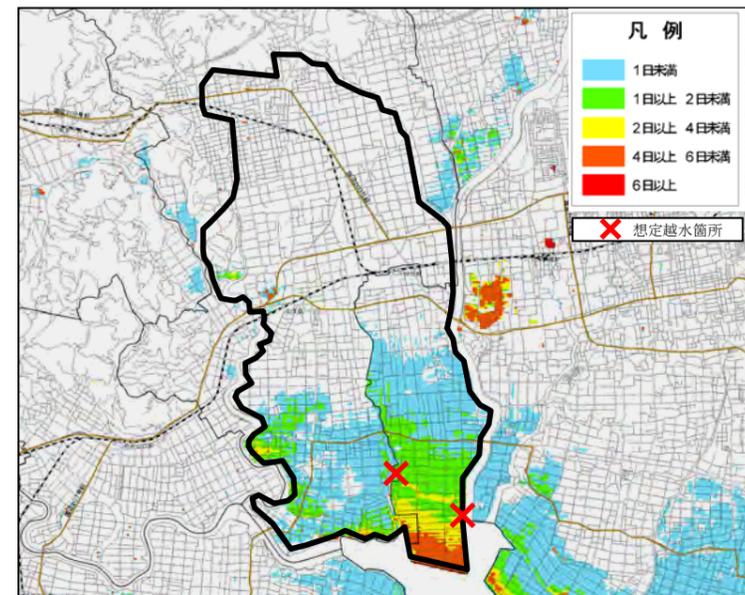
## 【浸水継続時間】

※浸水深50cm以上を対象とする。

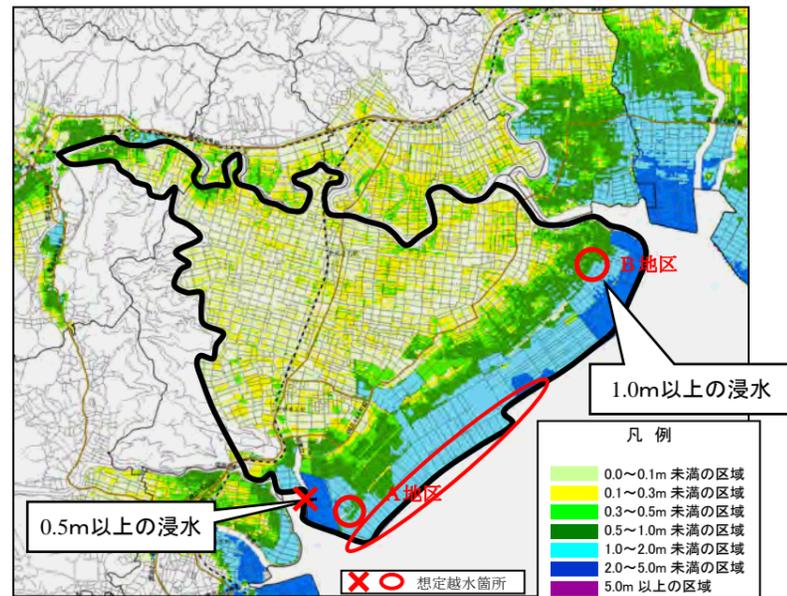
## 【最大浸水深】

- 最大浸水深：はん濫水が伝播する海岸部では、A地区（一農区公民館付近）で1m以上、海岸部の一部では2m以上の浸水深が発生。
- 最大流速：堤防箇所付近では比較的大きい流速が発生する恐れがある。
- 浸水継続時間：浸水継続時間は大部分で2日未満であるが、一部では4日以上のある。海岸部では2日以上、場所によって5日以上となる。
- 浸水状況

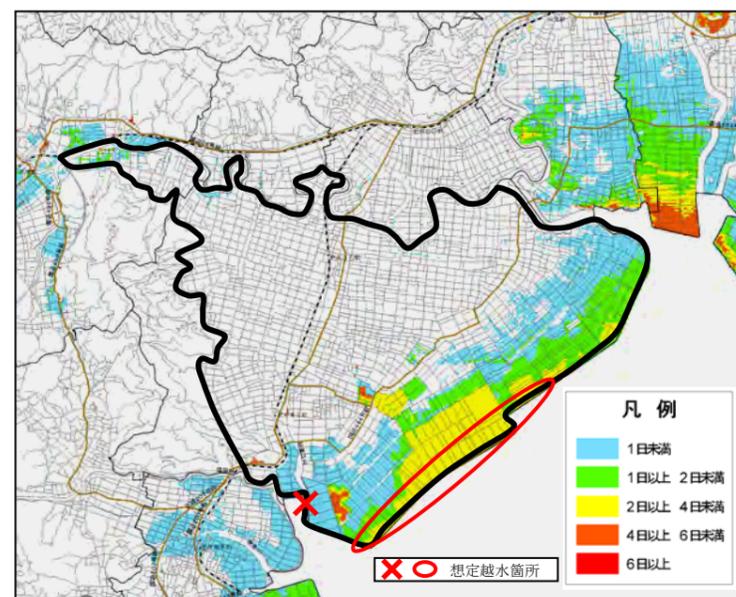
## 【浸水継続時間】

※浸水深50cm以上を対象とする。

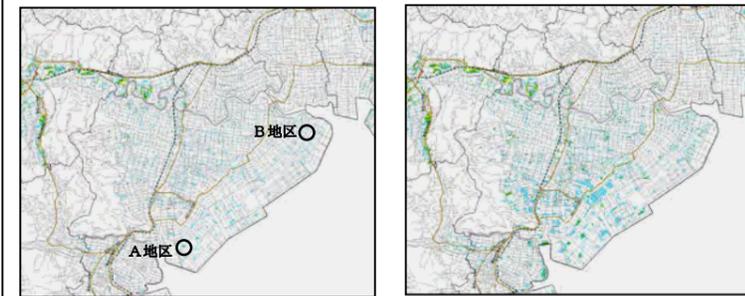
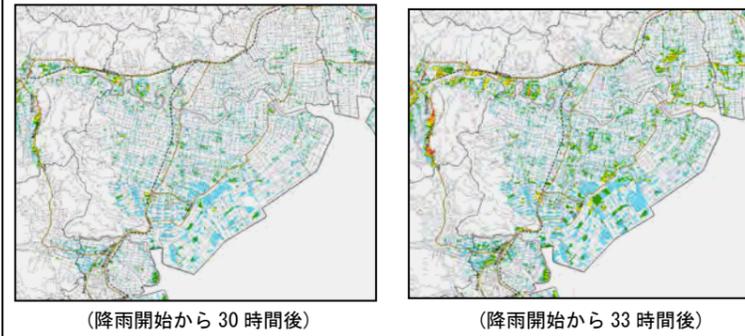
(越水直前までの状況)

広範囲で10cm程度の内水浸水が発生し、一部で20cm以上の浸水が発生。

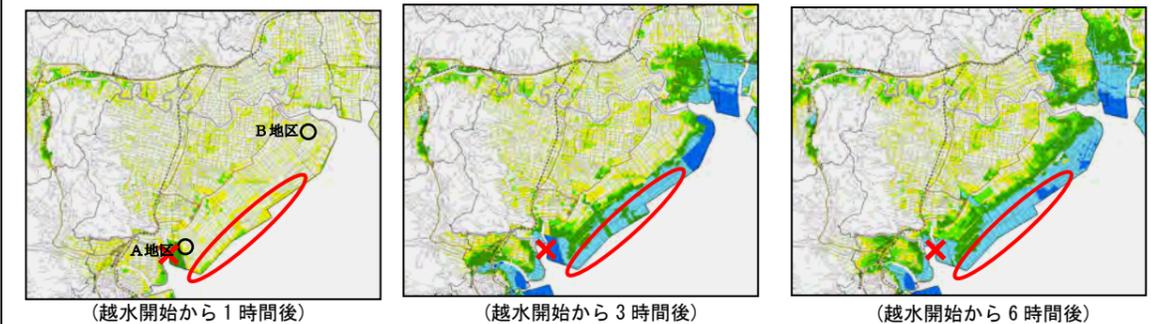
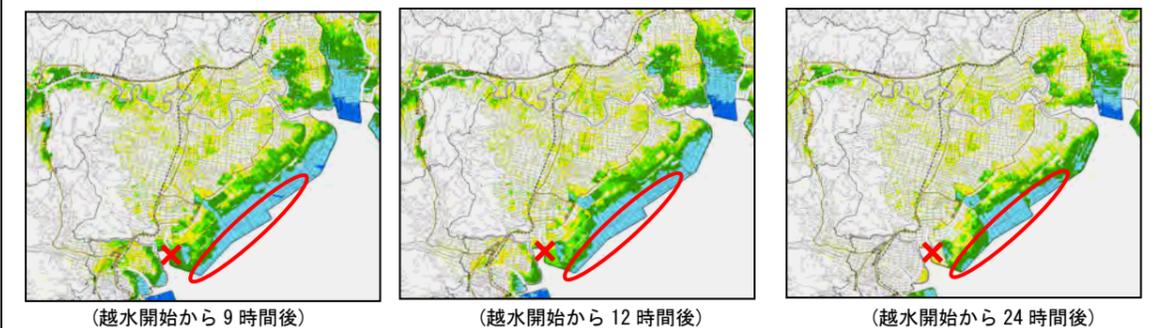
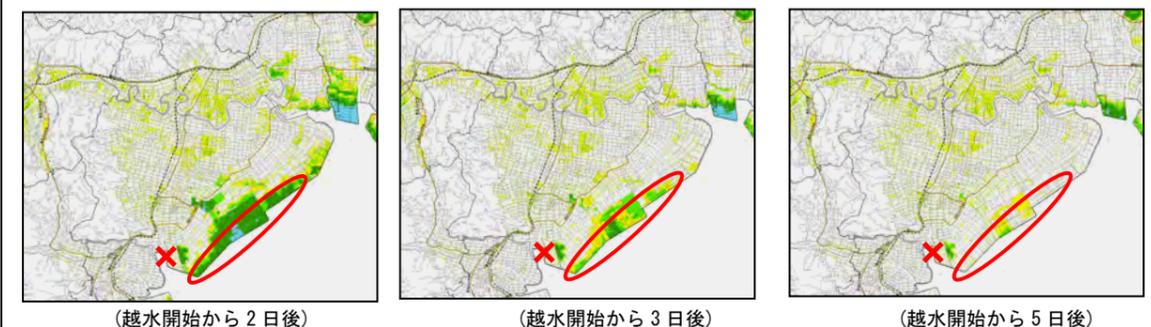
(越水後から概ね浸水解消までの浸水状況)

越水箇所からのはん濫水は、海岸から北側へ伝播し、6時間程度で国道444号の南側にまで到達。A地区（一農区公民館付近）は、越水開始4時間後から浸水解消に向かう。

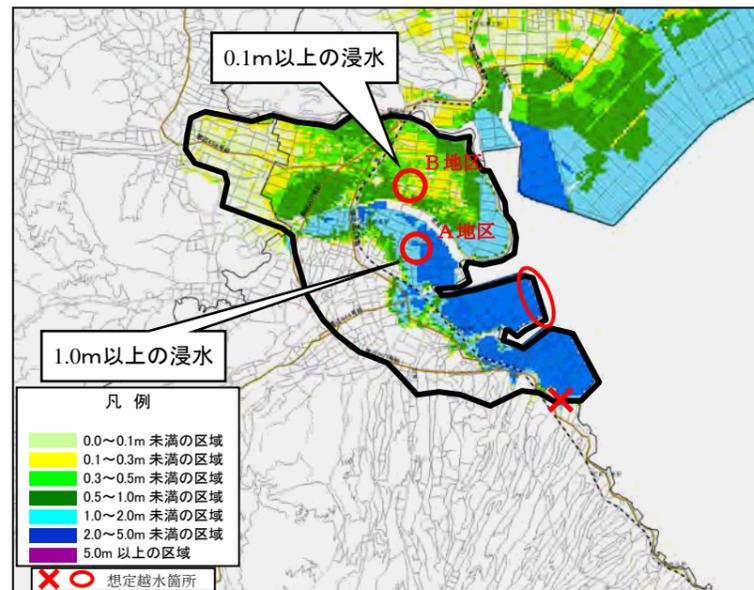
## 【最大浸水深】

- 最大浸水深：はん濫水が伝播する塩田川から南側の区域では、A地区（重の木公民館付近）で1m以上、海岸部では2m以上の浸水深が発生。
- 最大流速：堤防箇所付近では比較的大きな流速が発生する恐れがある。
- 浸水継続時間：浸水継続時間は大部分で2日未満であるが、一部では4日以上のある。海岸部では4日以上、場所によって5日以上となる。
- 浸水状況  
 (越水直前までの状況)  
 広範囲で10cm程度の内水浸水が発生し、一部で20cm以上の浸水が発生。  
 (越水後から概ね浸水解消までの状況)  
 越水箇所からのはん濫水は、海岸から西側に拡散し、3時間程度で国道207号にまで到達。A地区（重の木公民館付近）は、越水開始4時間後から浸水解消に向かう。

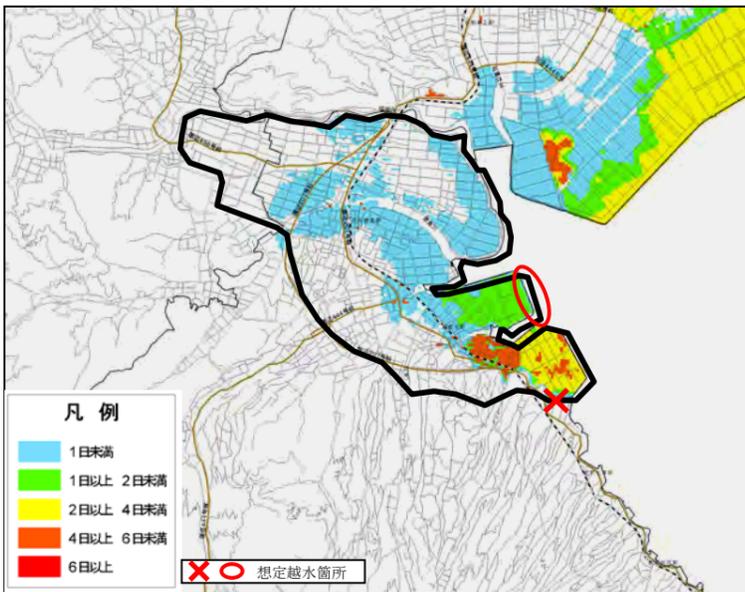
## 【浸水継続時間】

※浸水深 50cm 以上を対象とする。
