# 第1回六角川学識者懇談会

武雄河川事務所

# 流域の概要

六角川水系河川整備計画

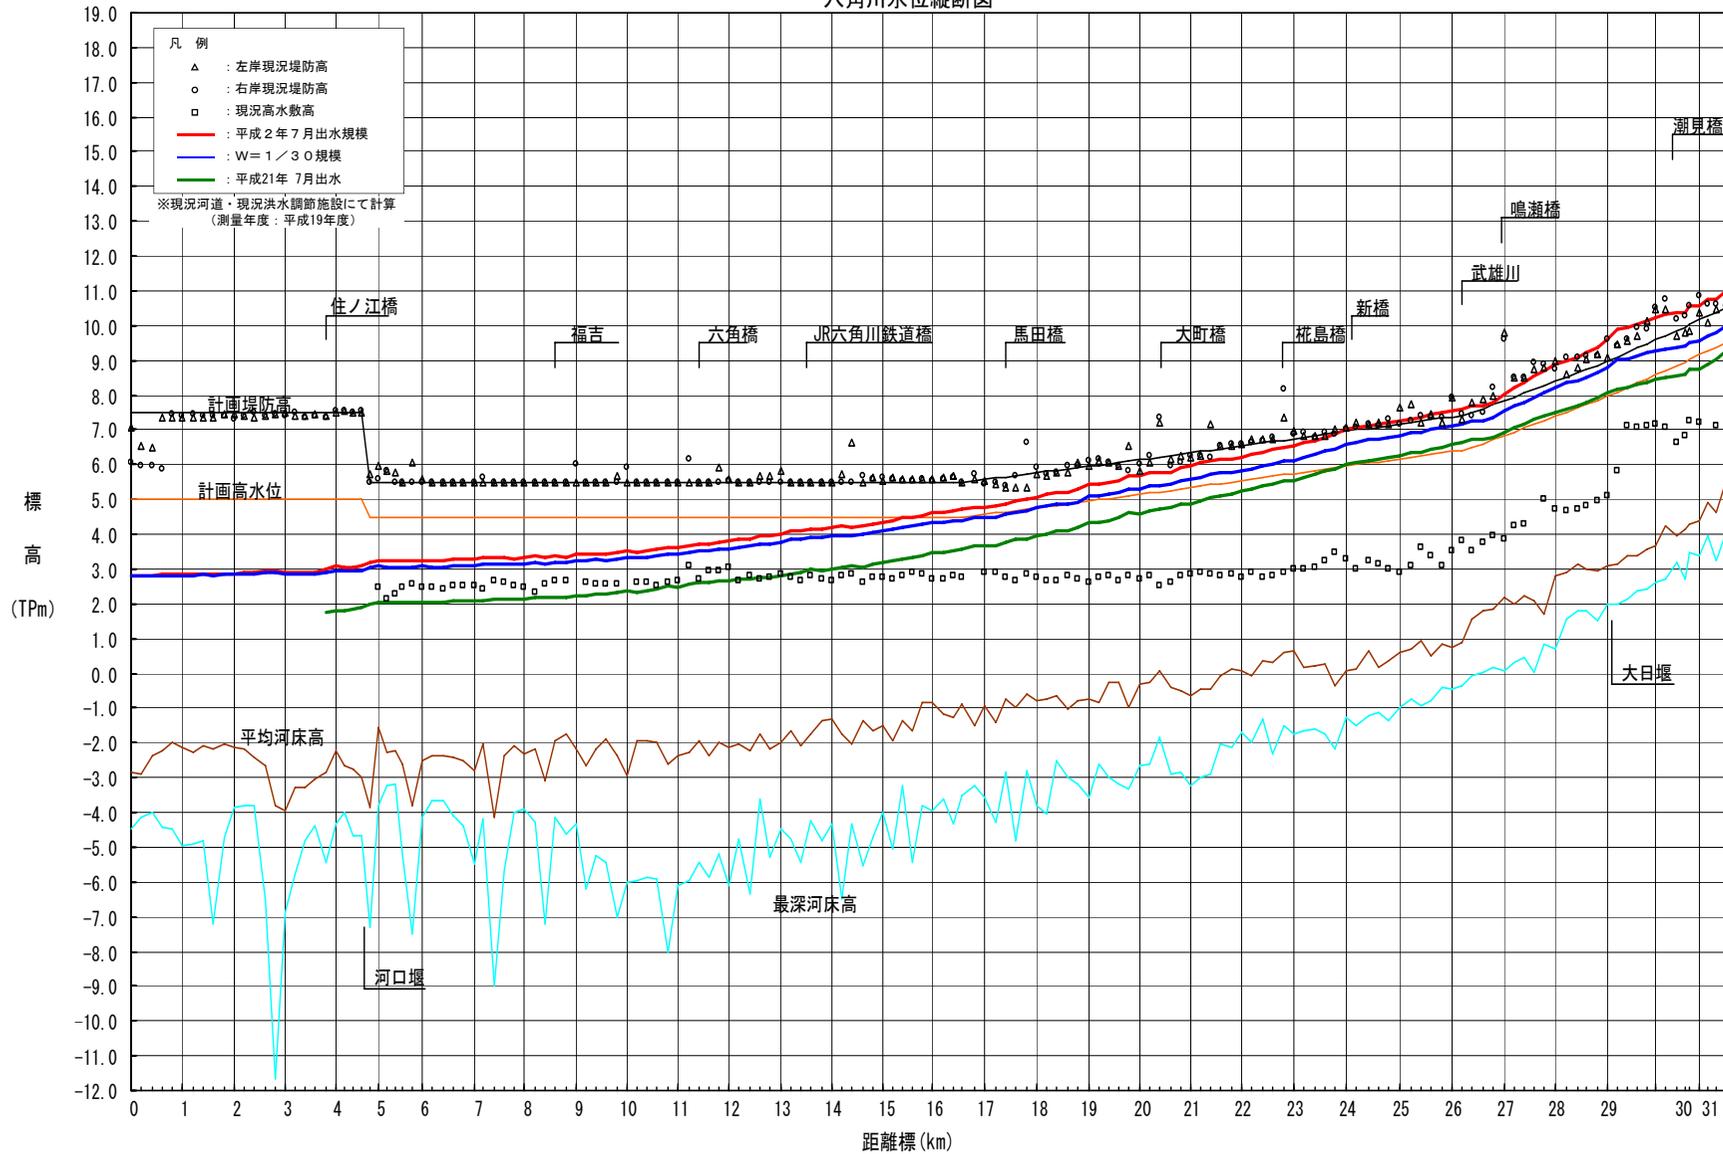
六角川水位縦断面図

- 既往第1位の洪水である、平成2年出水に対しては、河口より約15 km上流から計画高水位を大幅に超過する。
- 既往第2位の洪水をカバーするW=1/30規模の洪水に対しても、河口より約18 km上流から計画高水位を超過する。
- 平成21年7月出水 (W=約1/20) では、24 km~30 km (武雄市街部) で計画高水位を超過した。

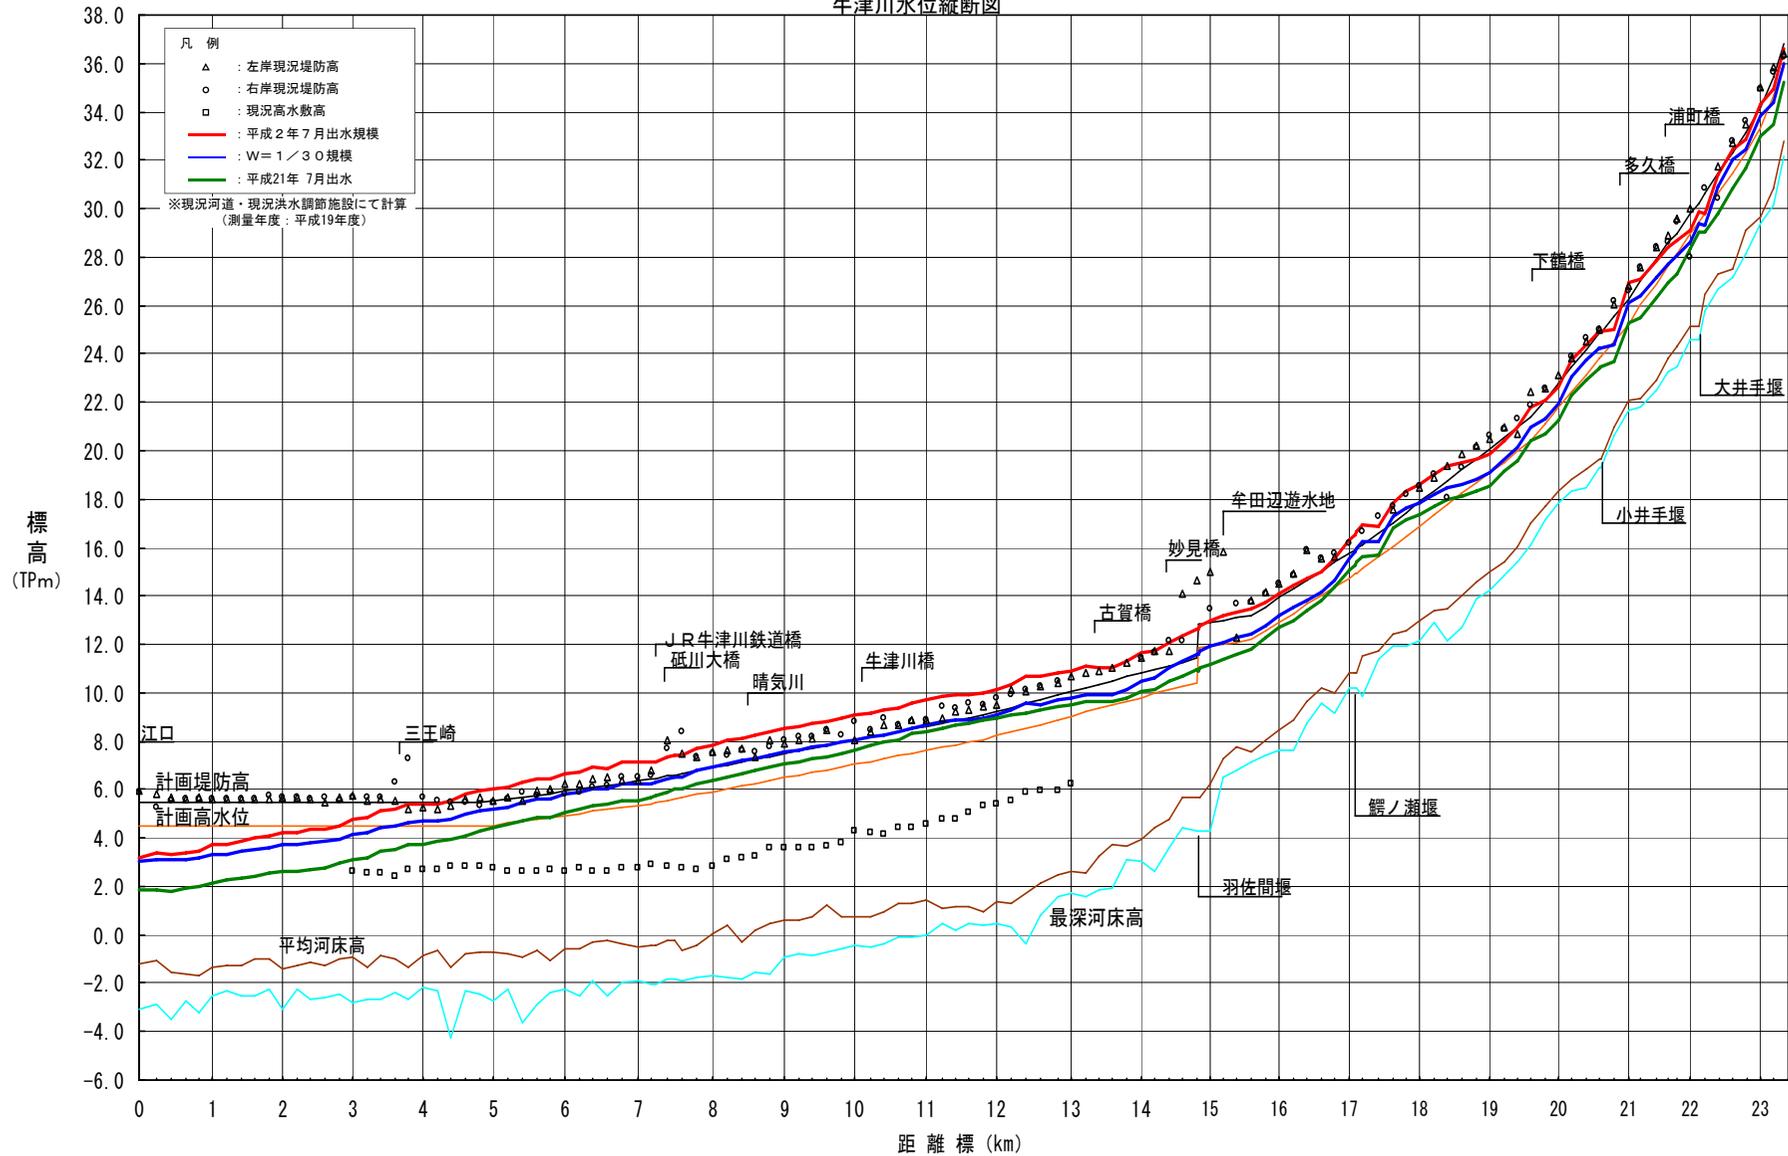
牛津川水位縦断面図

- 既往第1位の洪水である、平成2年出水に対しては、全川の計画高水位を大幅に超過する。
- 既往第2位の洪水をカバーするW=1/30規模の洪水に対しても、本川合流点より約3km上流から全川の計画高水位を超過する。
- 平成21年7月出水(W=約1/20)では、5k~14k(牛津市街部)及び17k~19k(鰐ノ瀬堰上流)で計画高水位を超過した。

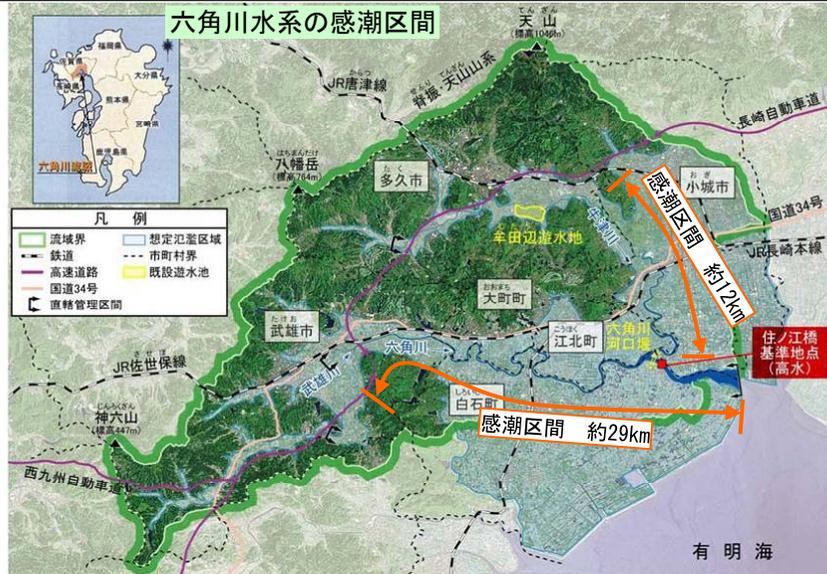
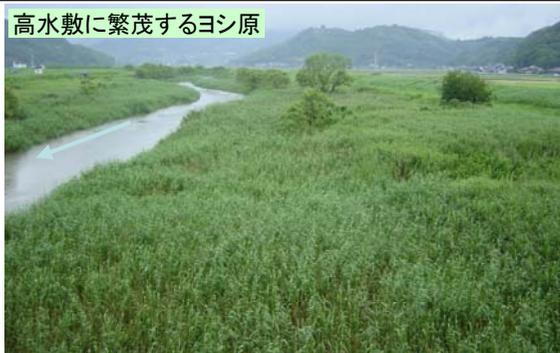
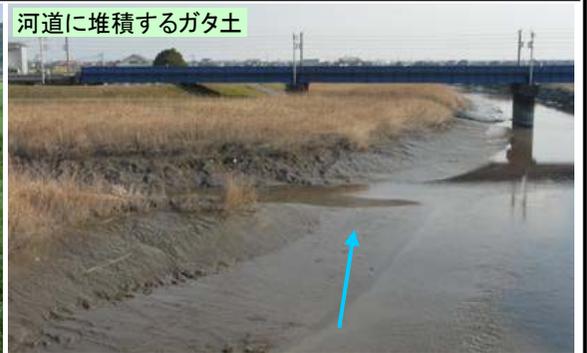
- 六角川及び牛津川は全国有数の緩流河川であり、感潮区間が長く六角川では河口から約29km、牛津川では約12kmに及ぶ。
- 感潮区間においては有明海の潮汐の影響を受け河道内に堆積するガタ土、高水敷に繁茂するヨシ原が要因となり流下能力が不足。
- ガタ土は掘削を行っても再堆積が懸念される。また、ガタ土の堆積メカニズムについては未解明の部分が多く、河道維持の定量的な予測や対策が困難。
- 高水敷一面に繁茂するヨシ原は、草丈2~3mまで成長し、洪水の流下を阻害。また、復元力も強く、伐採を行っても2ヶ月程度で再繁茂する。

・洪水時のヨシの挙動形態とその粗度係数については不明な点が多かったことから、平成14年に、六角川110/200左岸の高水敷にて自生しているヨシを対象とする大規模な現地通水実験を実施。

- ・実験水路幅……3.5m
- ・ヨシ繁茂部延長……40.0m
- ・実験水路延長……50.0m

- ① 自生ヨシ直立時の粗度係数…… $nf=0.120$  (直立時の実験データより設定)
- ② 自生ヨシ倒伏時の粗度係数…… $nf=0.050$  (倒伏時の実験データより設定)

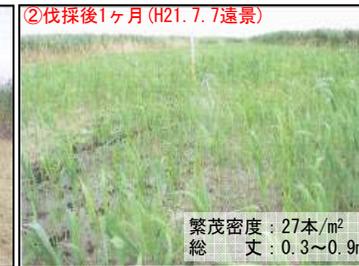
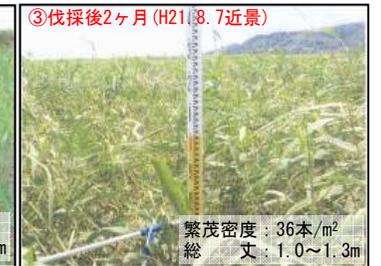
## ヨシ原の伐採実験

- ・植生管理の基礎資料とするため、平成21年の出水期に牛津川8/400左岸にてヨシの生育調査を実施。
- ・伐採後約1ヶ月では0.3~0.9mの高さまで生育しているが、ヨシとヨシの間には、すきまがあり、若干干ばらである。
- ・伐採後約2ヶ月では1.0m以上に成長し、ヨシによる流下阻害が懸念される状況となった。

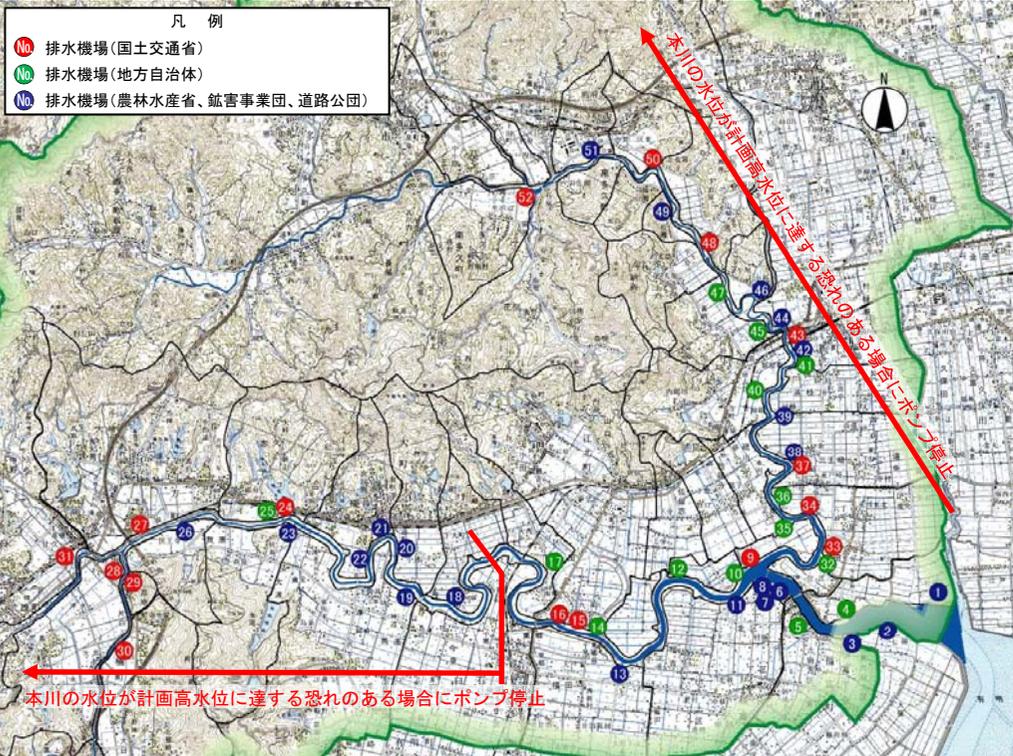
## 六角川ポンプ運転調整

1. 各排水機場地点で外水位(六角川・牛津川本川水位)がHWLを越えた場合は、運転調整(ポンプ停止)を実施。※六角川14km600より下流は除く
2. 各排水機場の下流地点において、外水位がHWLに達した場合、各排水機場は運転調整(ポンプ停止)を実施。下流地点の基準となる水位観測所は下記のとおり。  
 【六角川】  
 ・24k100より上流に位置する排水機場 →新橋水位観測所(24k100地点)  
 【牛津川】  
 ・4k500より上流に位置する排水機場 →砥川大橋水位観測所(7k400地点)  
 \*水位上昇が大きい4k500より上流の区間は一連区間として砥川大橋水位観測所を基準とする。
3. 破堤・越水・漏水等、重大な災害が発生する恐れがある場合、災害が発生する恐れのある地点より上流側の排水機場は運転調整(ポンプ停止)を実施する。
4. 運転調整(ポンプ停止)を実施した排水機場の運転再開については、増水の恐れがないと思われるとき運転の再開。

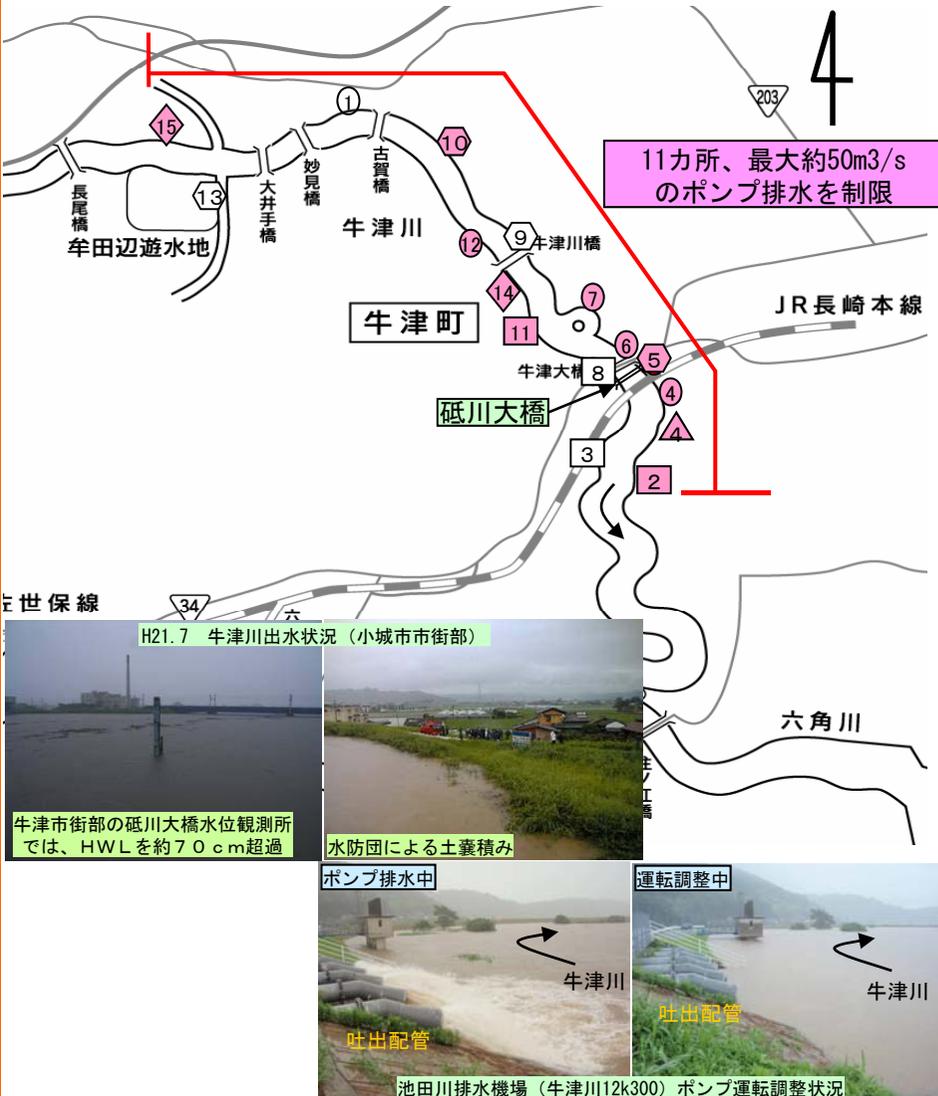
・平成21年7月出水では、牛津川においてHWLを大幅に超える出水が発生、牛津川においては、外水氾濫を防止するために、関係機関の協力のもと、排水ポンプの運転調整を実施した。

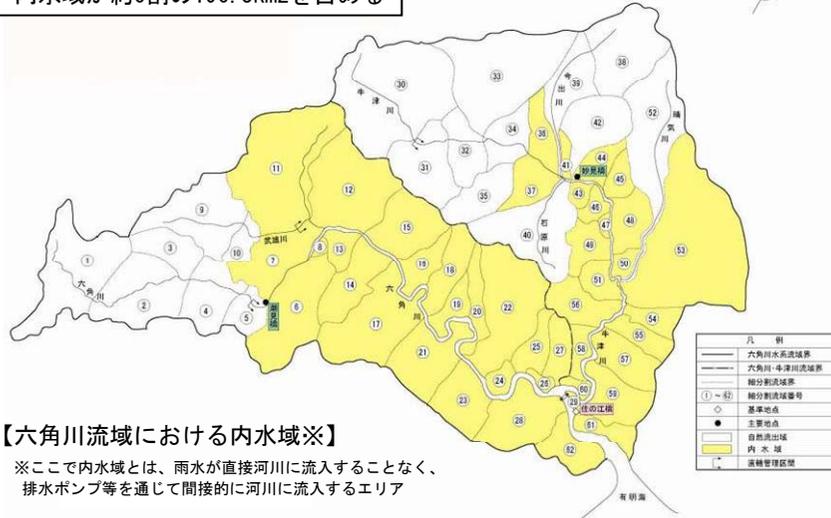
・流域面積341km<sup>2</sup>に対し、  
内水域が約6割の196.3km<sup>2</sup>を占める

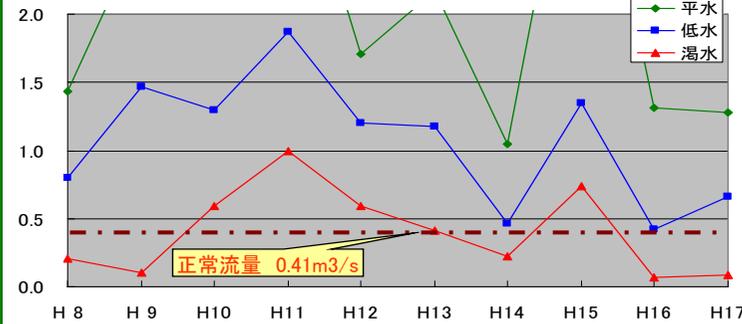
【牛津川】妙見橋地点流況 かんがい期

- 六角川の溝ノ上地点における、過去10年間の平均低水流量はかんがい期1.20m<sup>3</sup>/s、非かんがい期0.27m<sup>3</sup>/s、平均渇水流量はかんがい期0.31m<sup>3</sup>/s、非かんがい期0.16m<sup>3</sup>/s、1/10渇水流量(通年)は0.03m<sup>3</sup>/sとなっている。
- 牛津川の妙見橋地点における、過去10年間の平均低水流量はかんがい期1.07m<sup>3</sup>/s、非かんがい期0.95m<sup>3</sup>/s、平均渇水流量はかんがい期0.40m<sup>3</sup>/s、非かんがい期0.54m<sup>3</sup>/s、1/10渇水流量(通年)は0.04m<sup>3</sup>/sとなっている。
- 両河川ともに、平均渇水流量時においても、正常流量を満足しているが、1/10渇水流量時には、正常流量を下回っている。

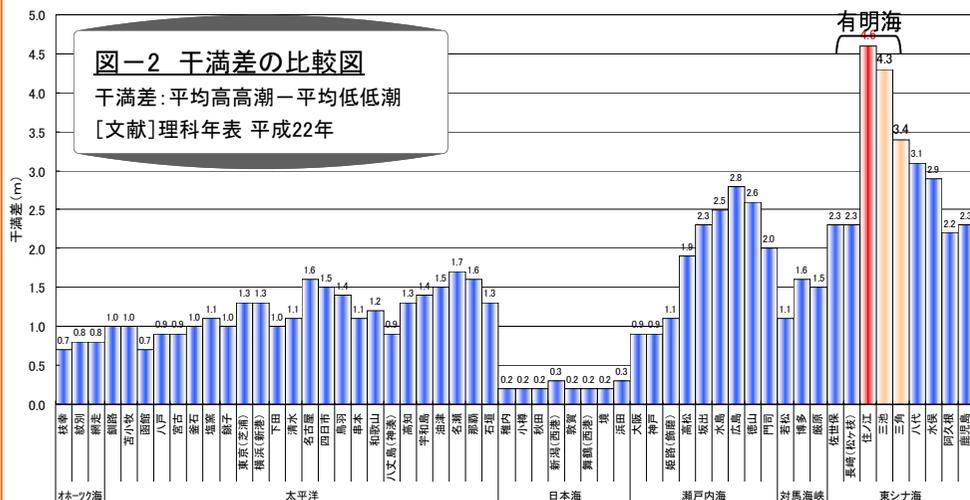
### 【干満差】

・潮汐による海水の動き(潮汐振動)と湾の細長い形状による海水の動き(固有振動)がほぼ同じで共振するため、六角川河口の住ノ江では、**日本一大きい干満差**が生じている。

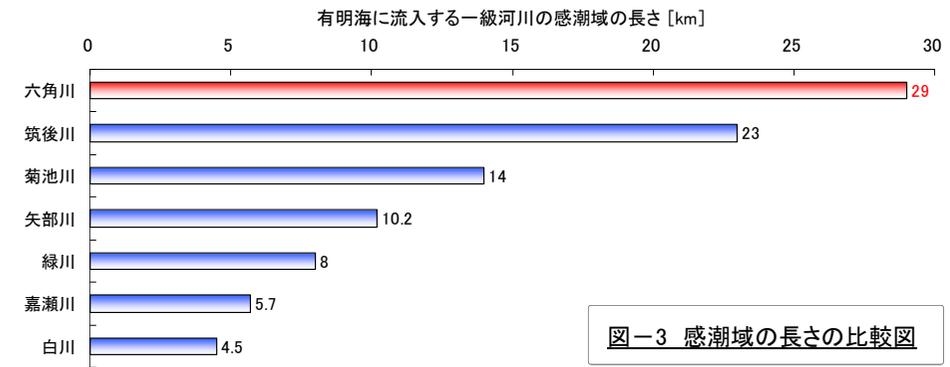
### 【感潮域の長さ】

・大きな干満差、6世紀頃から始まる干拓で形成された広い低平地により、**九州一長い感潮域**を有している。

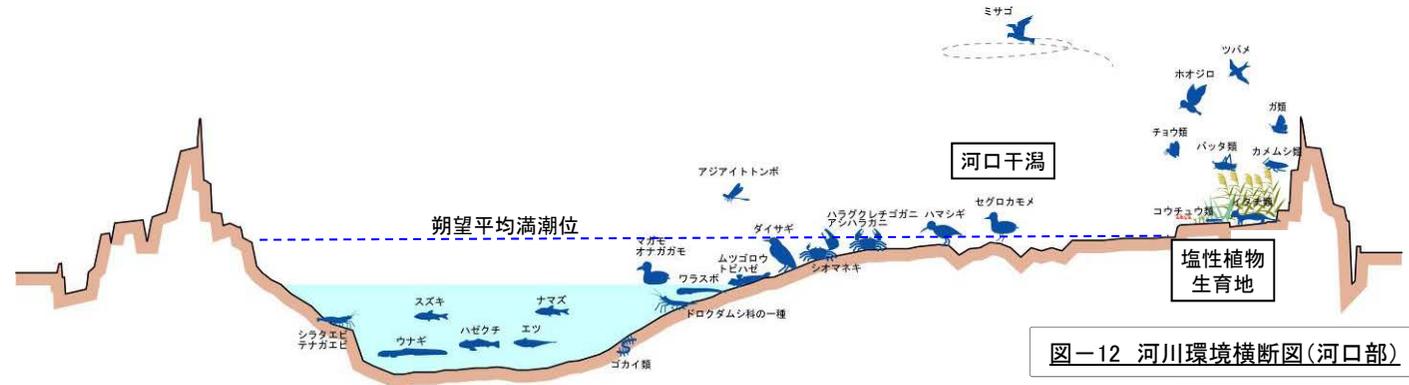
図-12 河川環境横断面図(河口部)

- 河口部の河川環境は、泥質の「河口干潟」によって特徴づけられる。
- 【河口干潟】・干潮時には広大な泥質干潟が出現し、ムツゴロウやシオマネキ、シチメンソウ等の希少な動植物が生息・生育している。
  - ・シギ・チドリ類やカモ類が渡りの中継地、越冬地として利用している。
  - ・六角川河口付近の干潟は、環境省が「日本の重要湿地500」、「シギ・チドリ類渡来湿地目録」に指定、登録している。
  - ・六角川河口堰より下流は、佐賀県が「ムツゴロウ・シオマネキ保護区」に指定し、漁獲を禁止している。

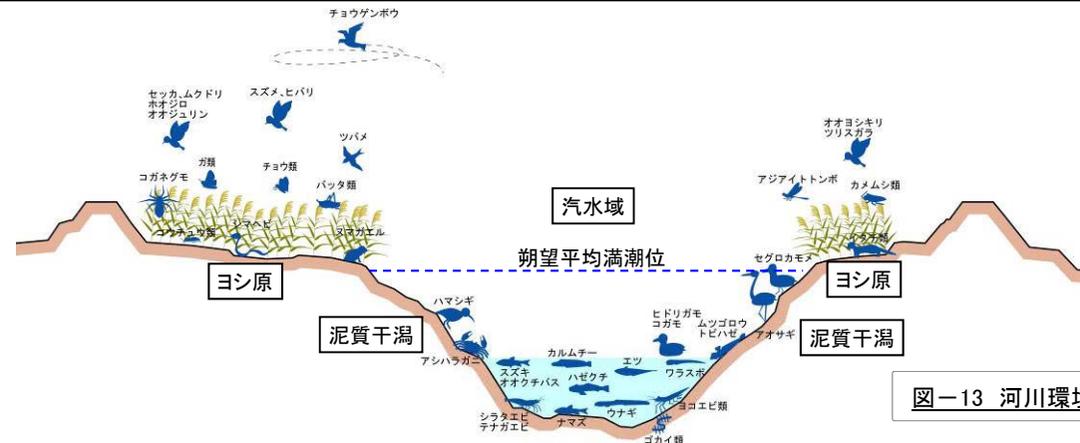
図-13 河川環境横断面図(下流部)

- 下流部の河川環境は、「汽水域」、「干潟」、「ヨシ原」によって特徴づけられる。
- 【汽水域】・六角川本川では約29km、支川牛津川では約12kmに及ぶ長い汽水域を形成している。
  - ・汽水域には、エツ、ワラスボ等の有明海固有の希少な魚類が生息している。
- 【干潟】・水辺には連続して泥質干潟が形成され、ワラスボやハラグクレチゴガニ等の希少な動物が生息している。
- 【ヨシ原】・干潟の背後には広大なヨシ原が形成され、オオヨシキリやカヤネズミ等が生息場、繁殖場として利用している。

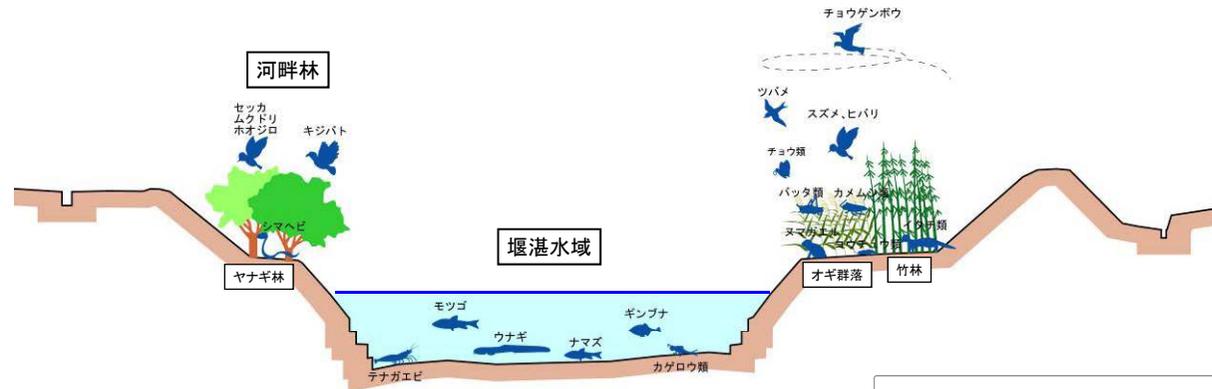
図-14 河川環境横断面図(六角川中流部)

・六角川本川の中流部は、大日堰の湛水域となっており、緩やかな流れを好むギンブナやモツゴ等の魚類が生息している。

【河畔林】・河岸にはアラカシやタチヤナギ、メダケ等の河畔林が点在し、鳥類のねぐらや昆虫類の生息場、魚類の餌場・休息場等となっている。

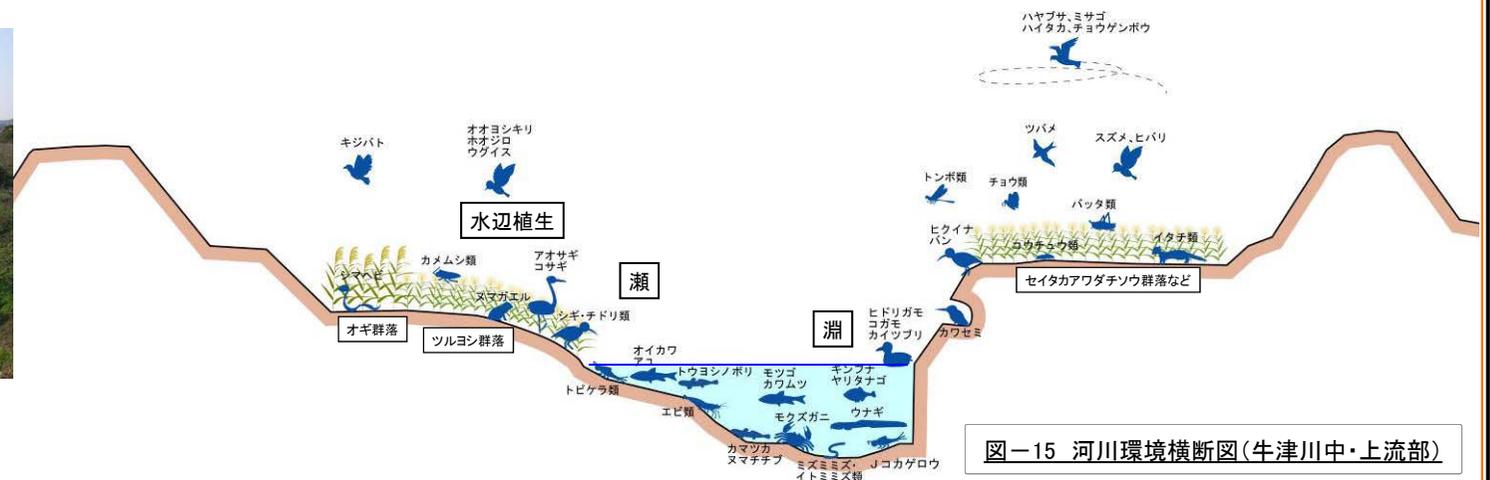
図-15 河川環境横断面図(牛津川中・上流部)

【瀬・淵】・支川牛津川の中・上流部では、瀬・淵が形成され、多様な生息環境を形成している。瀬にはオイカワ、ヨシノボリ類等、淵にはカワムツ、カゼトゲタナゴ等が生息している。

【水辺植生】・水辺にはツルヨシ群落形成され、植生のある水際には、カワムツやメダカ、モクズガニ、スジエビ等が生息している。

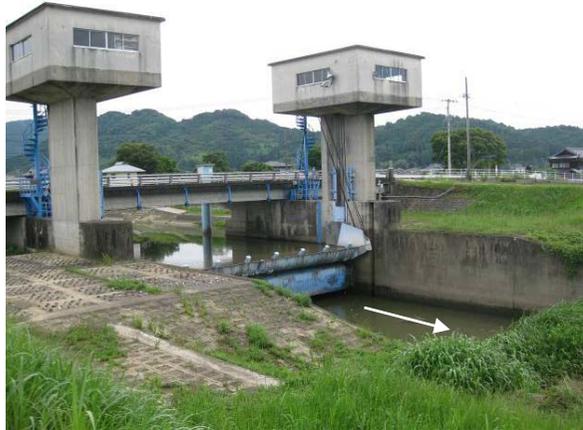
■大日井堰(六角川29k000付近)

・六角川29k000付近に位置する大日井堰、及び牛津川17k100付近に位置する鰐ノ瀬堰は、可動堰であるが魚道が無く、魚類等に移動からみた河川の連続性を分断している。

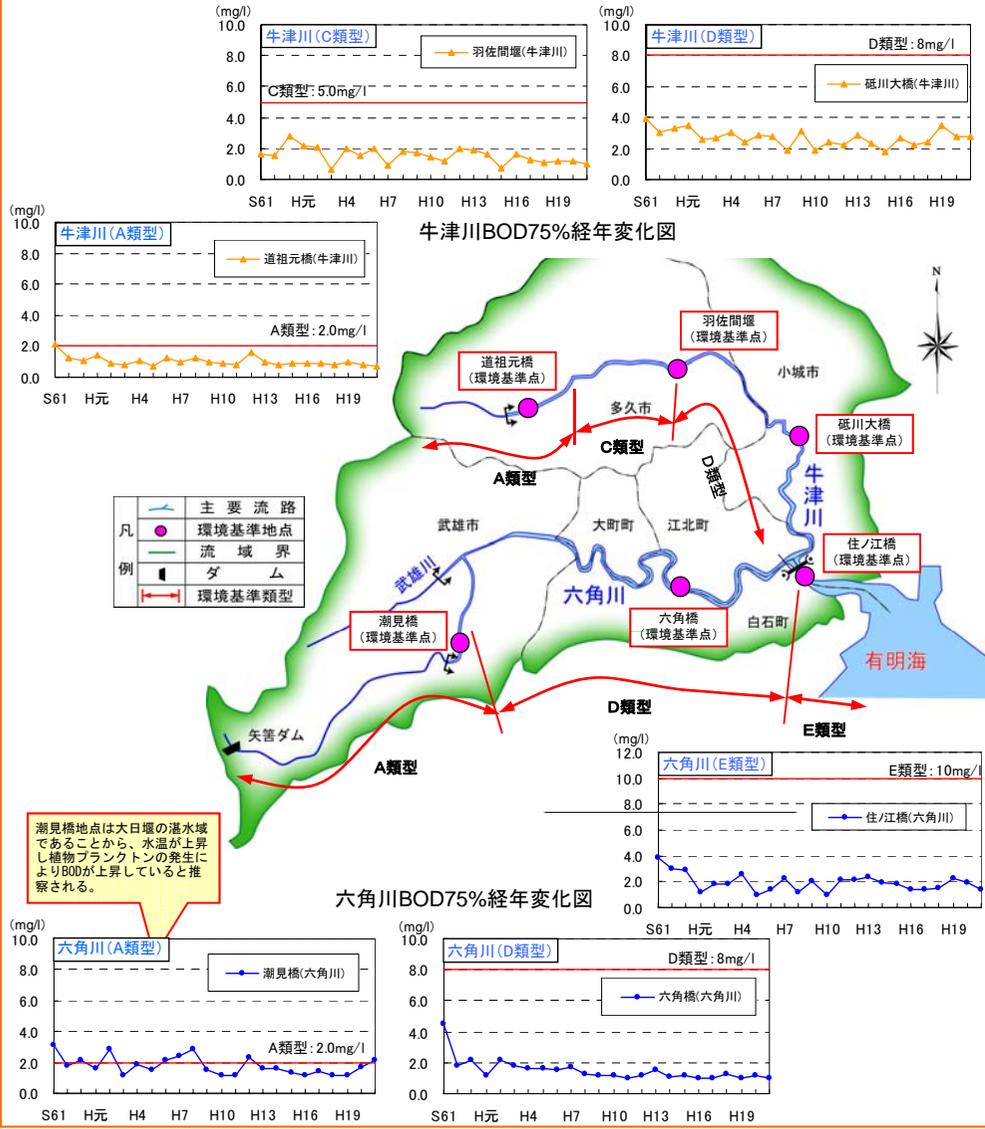
## 水質

■感潮区間では堆積したガタ土が潮汐によりまき上げられ、泥水の様相を呈しているものの、水質は、BOD75%値でみると、六角川本川及び支川牛津川のいずれの地点においても環境基準を概ね満足している。
