六角川水系河川整備計画（原案）

【国管理区間】

平成23年8月

国土交通省 九州地方整備局

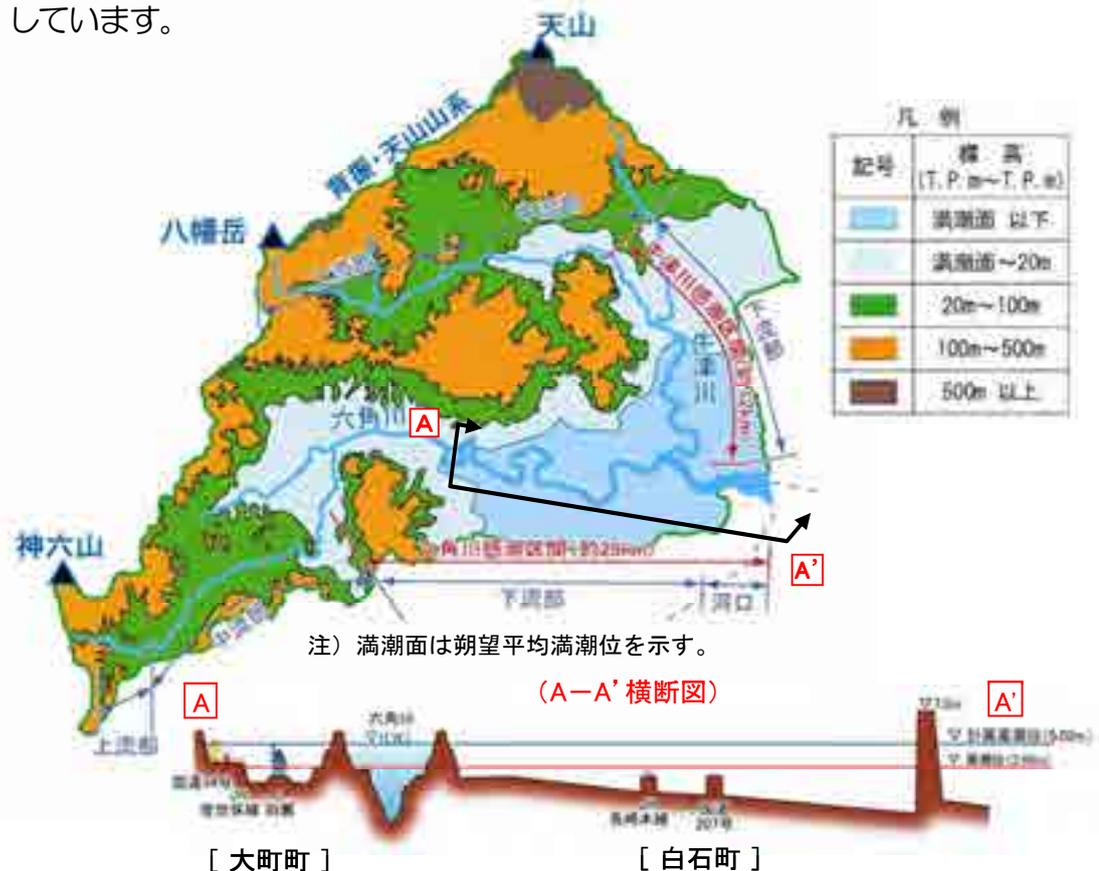
図 1.1.2 六角川流域内標高及び地形横断面図

流域の地形は、脊振・天山山系、神六山等に連なる丘陵性山地に囲まれ、中・上流部は山地部から細長い平地を経て、下流部には古くからの干拓によって形成された白石平野が広がっています。

河床勾配は、上流部では約 1/60 程度であり、中流部で約 1/150~1/1,000 程度で、下流部では約 1/1,500~1/45,000 程度の緩勾配となっています。また、有明海特有の大きな干満差による潮位変動の影響が中流部まで及んでおり、長い感潮区間には有明海より遡上する浮遊粘土（ガタ土）が低水路に著しく堆積しています。

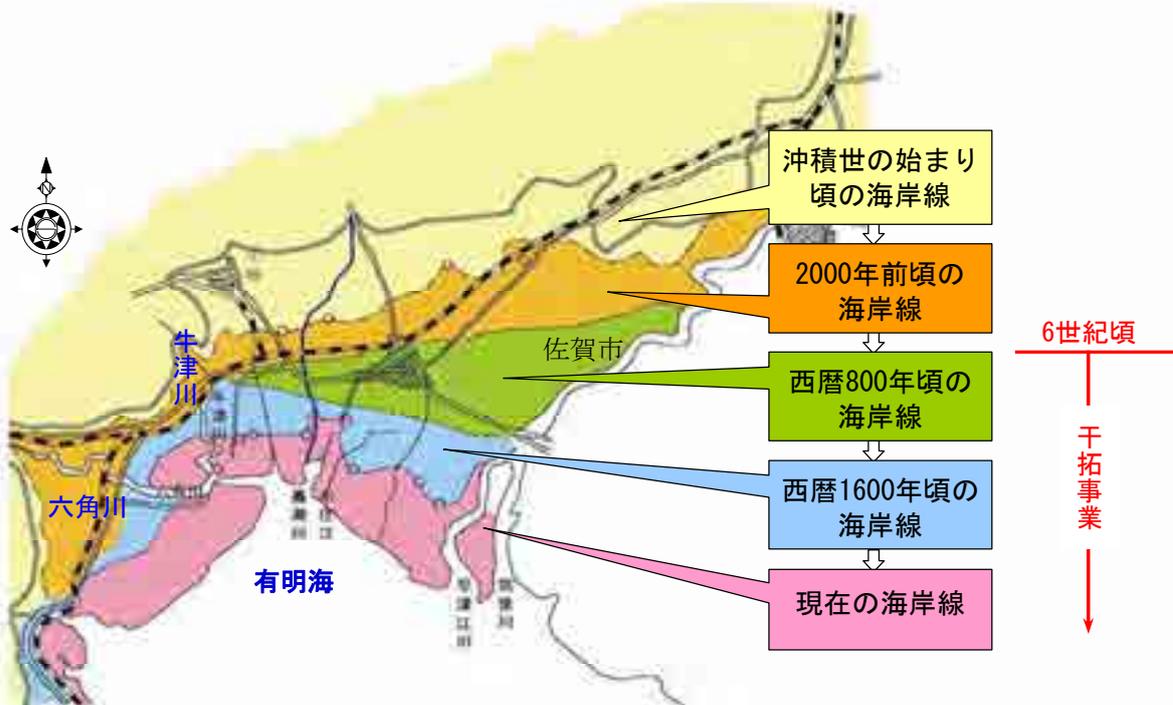
図 1.1.4 佐賀平野（白石平野）の海岸線変遷図

六角川下流域一帯は、有明海特有の大きな潮汐作用等による自然干陸化と6世紀頃からの干拓によって形成された低平地で、平均的には100年間で約1,000m程度、海岸線が前進しています。

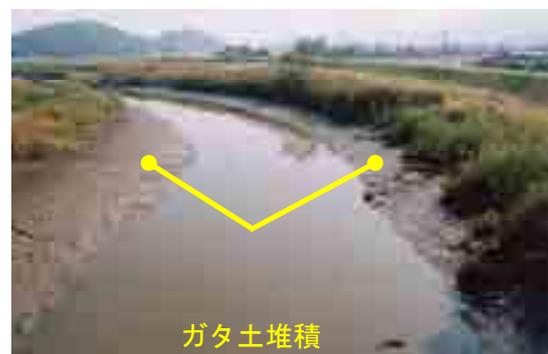
写真 1.1.1 ガタ土堆積状況

有明海湾奥部の干満差は最大で約6mと非常に大きく、六角川の長い感潮区間には有明海より遡上する浮遊粘土（ガタ土）が著しく堆積しています。

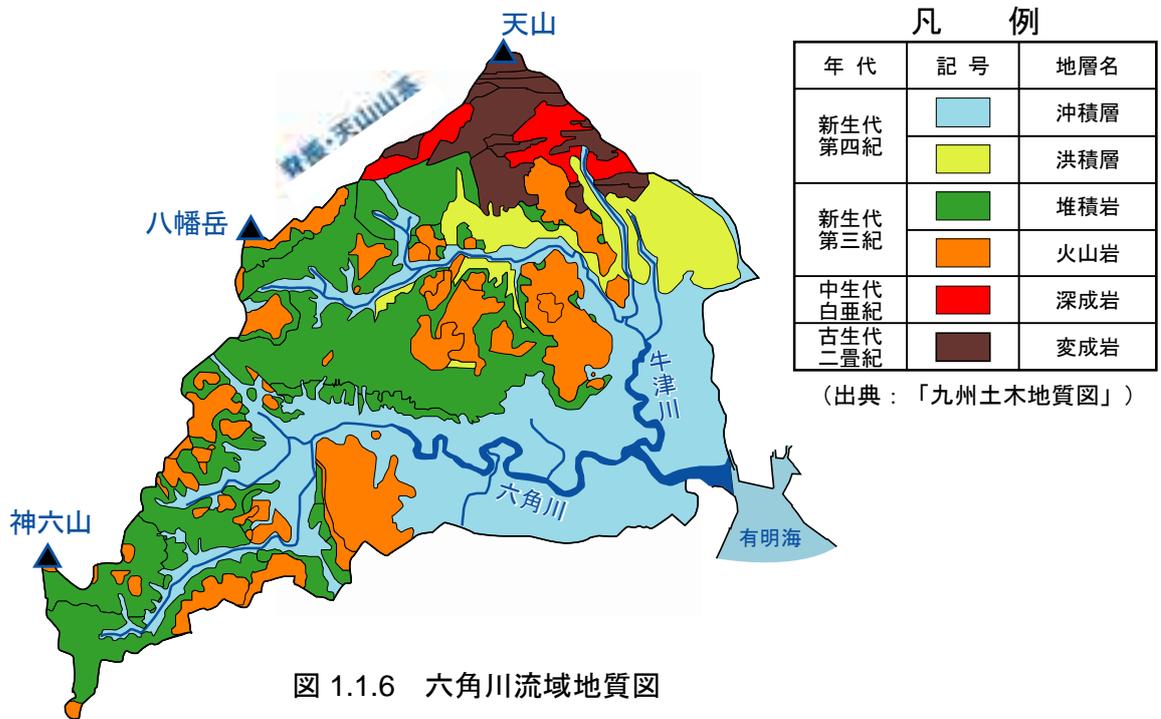
図 1.1.6 六角川流域地質図

流域の地質は、上流部では新生代第三紀の堆積岩や火山岩などからなり、中下流部では有明海の海退や干拓等により沖積平野が形成され、極めて軟弱地盤である有明粘土層が広く分布しています。また、佐賀平野における有明粘土層は、約20m程度の厚さを有し、高含水比高圧縮性の海成粘土です。

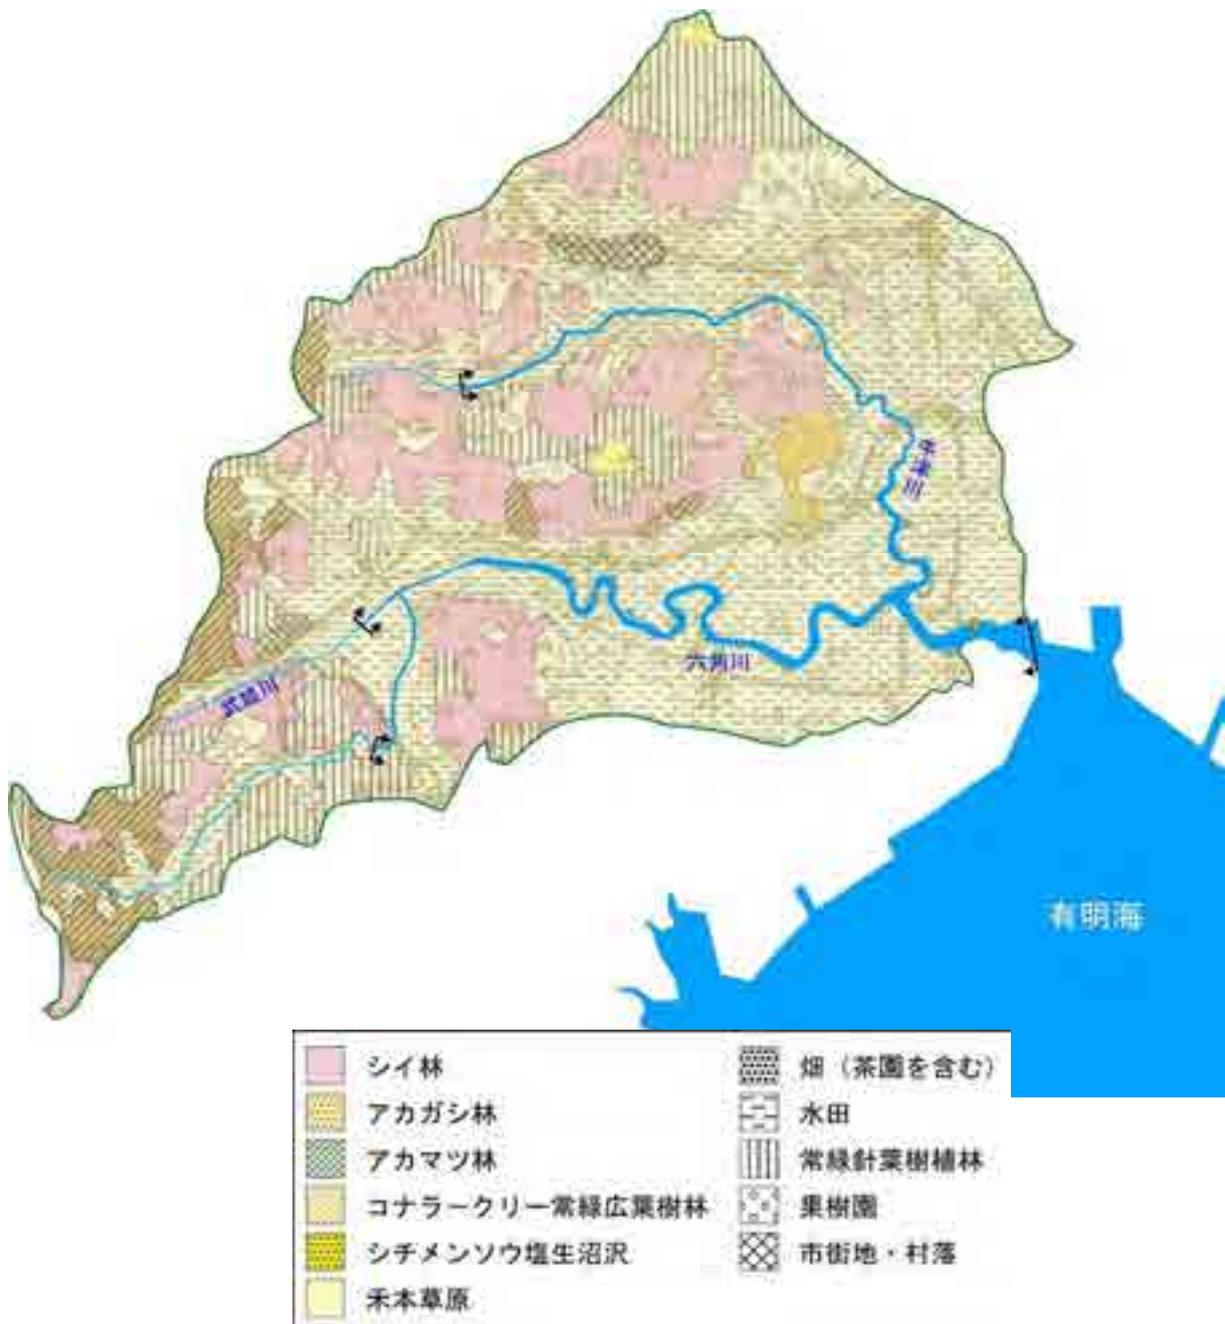
図 1.1.12 六角川流域植生図
(出典：佐賀県植生図)

六角川流域は、流域面積の約4割が山地部となっており、そのほとんどがスギ・ヒノキ等常緑針葉樹植林とシイ林で占められ、それらの間に常緑果樹園が見られます。

流出土砂と有明海の潮汐により運搬されたガタ土を主とした沖積層からなる下流平地部は、水田が広がり目立った植生は見られず、水田雑草群落が占めています。

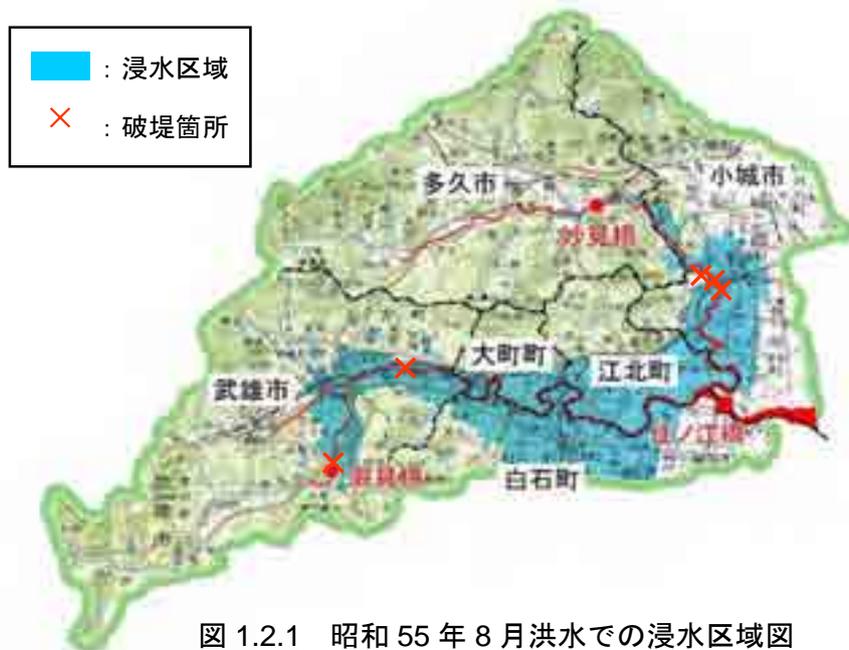
図 1.2.1 昭和55年8月洪水での浸水区域図

8月28日に台風12号と太平洋高気圧の周辺部をまわる双方から暖かく湿った空気が九州へ流入し、更に午後になって前線が発生し活発化しながら北上したため、佐賀県域は夕方から豪雨となりました。29日も前線は更に活動を強めて九州北部に停滞し、30日未明まで集中豪雨をもたらしました。主要地点での日雨量は武雄雨量観測所(武雄市)185.7mm、岸川雨量観測所(多久市)358.2mm、南溪雨量観測所(多久市)215.8mmでした。

この豪雨により六角川の潮見橋水位観測所(武雄市)では、29日に計画高水位を超える5.24mの最高水位を記録しました。一方、牛津川の妙見橋水位観測所(多久市)では、30日に計画高水位を超える4.76mの最高水位を記録しました。

このため、流域全体において、堤防からの越水及び堤防の決壊が生じ、床上浸水1,670戸、床下浸水3,165戸、農地冠水約5,400haという甚大な災害が発生しました。

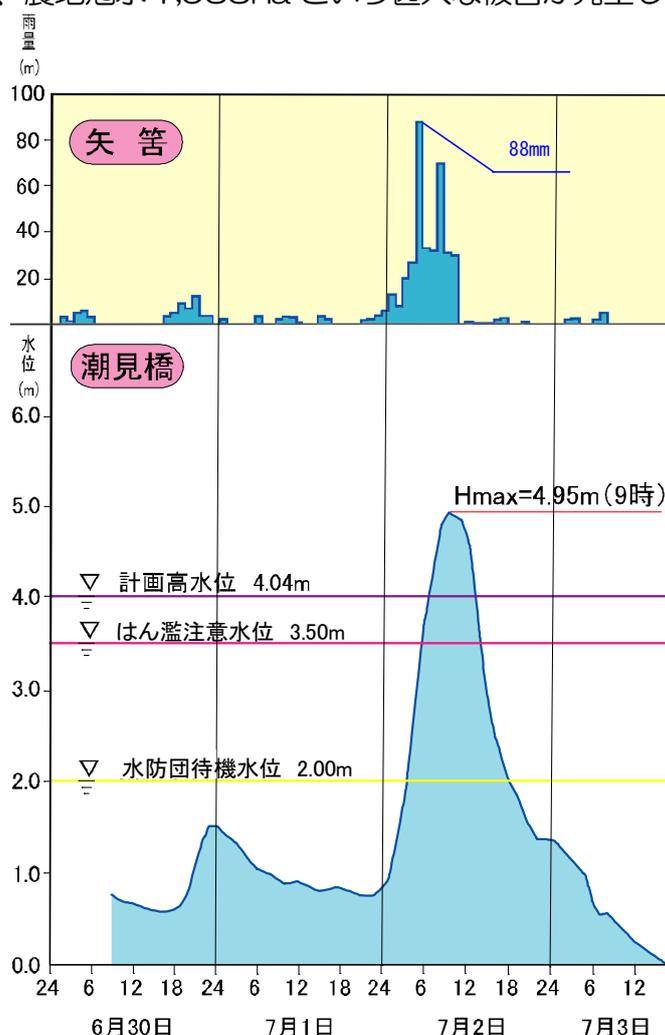
図 1.2.2 六角川洪水状況図

この観測史上、希に見る短時間の集中豪雨のため、六角川の潮見橋水位観測所（武雄市）では、計画高水位を超える最高水位4.95mを記録しました。また、妙見橋水位観測所（多久市）では計画高水位を超える最高水位6.06mを記録しました。

このため、流域全体において堤防からの越水及び堤防の決壊、内水等における浸水被害が発生、死者1名、家屋の損壊47戸、床上浸水3,028戸、床下浸水5,658戸、農地冠水7,933haという甚大な被害が発生しました。

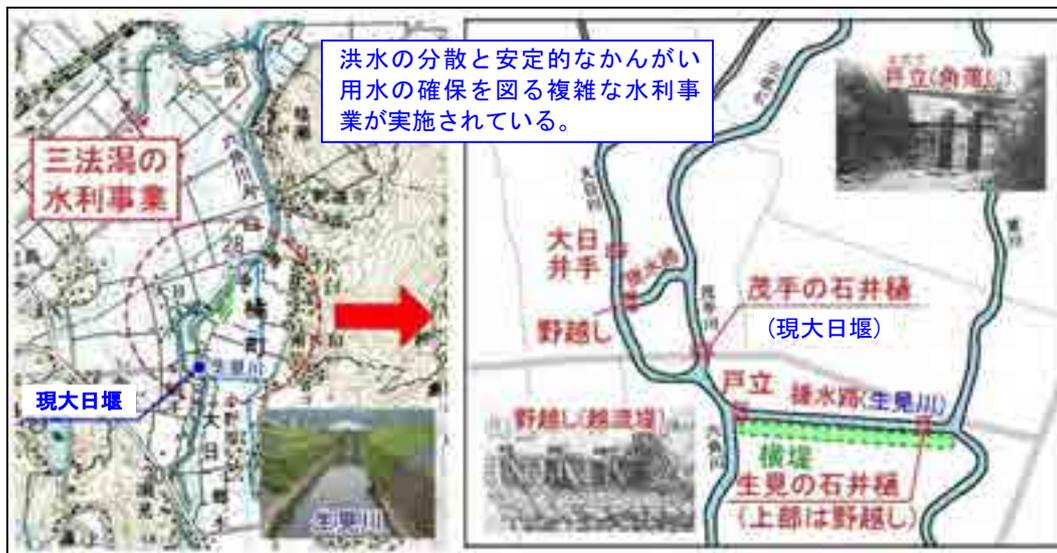
図 1.2.5 成富兵庫茂安による三法湯の水利事業（寛永 2 年（1625）竣工）

大日堰に関する事業は、六角川（潮見川）に石井樋（現在の大日堰）を設け、野越（現在の大日水門）、戸立（横手井出）を造り、水道を掘って三法湯（沖永、永田、二俣）へ引水したものです。利水施設の整備と同時に、上流側のはん濫水から防御するために、横堤および放水路を設置しています。

羽佐間水道は、多久市羽佐間から牛津町を経て、江北町に至る 12 km のかんがいを目的とした用水路です。羽佐間水道についても、下流の水田をはん濫水から防御するために、羽佐間水道上流部に横堤を設け、洪水被害の軽減を図っています。

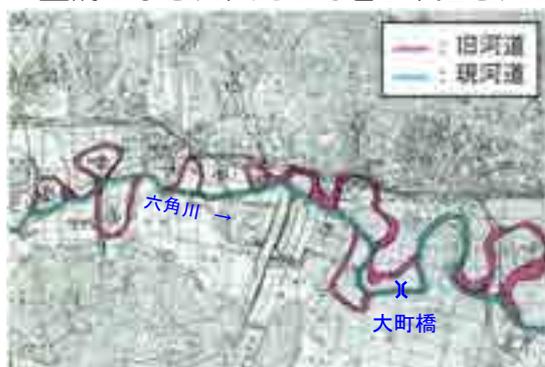
図 1.2.6 藩政時代の蛇行部是正
 （出典：「北方町史」をもとに、流路を加筆）

また、六角川では、成富兵庫茂安による治水事業以外にも蛇行部是正や捷水路整備がなされ、元の河道は干拓された水田として利用されてきました。

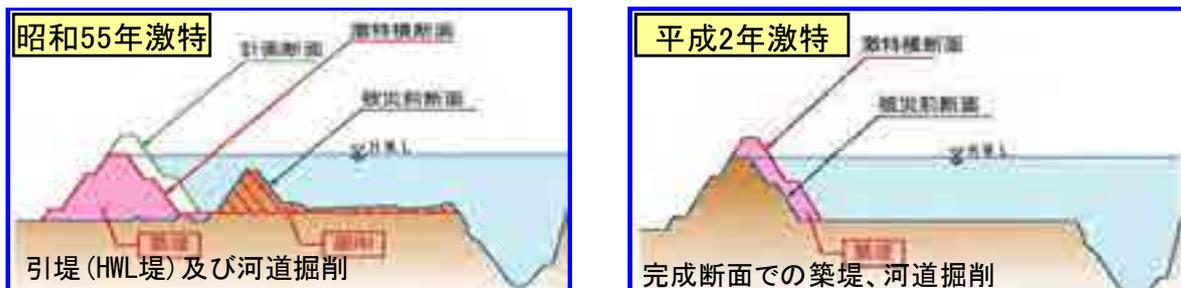
図 1.2.8 2度にわたる激特事業での河川改修イメージ

昭和55年の激特事業において六角川では、計画高水位までの築堤による無堤箇所解消、牛津川では、計画高水位までの築堤に加え護岸、道路橋の架け替えを実施しました。

2回目となる平成2年激特事業では、六角川・武雄川・牛津川・晴気川において、計画堤防高までの築堤、河道掘削、樋門・樋管の設置、流下阻止となっている橋の架け替え等を実施して、同時に、内水対策事業として六角川・武雄川・牛津川に排水ポンプ場の設置を行いました。

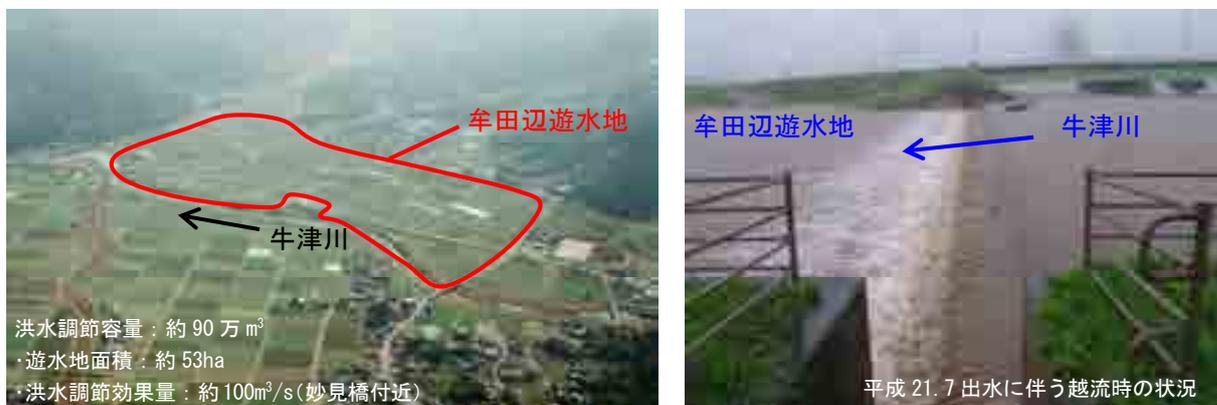
写真 1.2.14 牟田辺遊水地（平成 14 年 6 月完成）

平成 2 年 7 月の大出水を受けて、牛津川中流の多久市牟田辺地先に約 100m³/s の洪水調節効果を有する^{ちえき}地役権方式の遊水地を平成 14 年 6 月に完成させました。

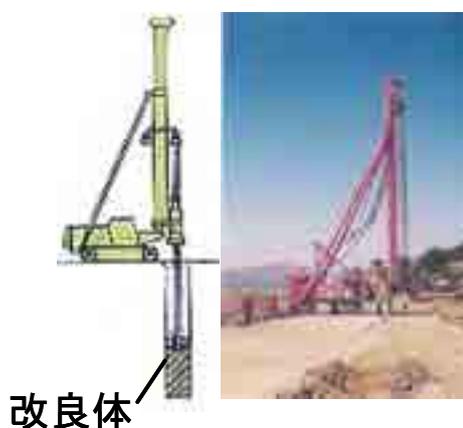
図 1.2.10 軟弱地盤改良

六角川の中下流域一帯は、極めて軟弱な有明粘土層であることから、地盤改良を伴う築堤を実施しました。

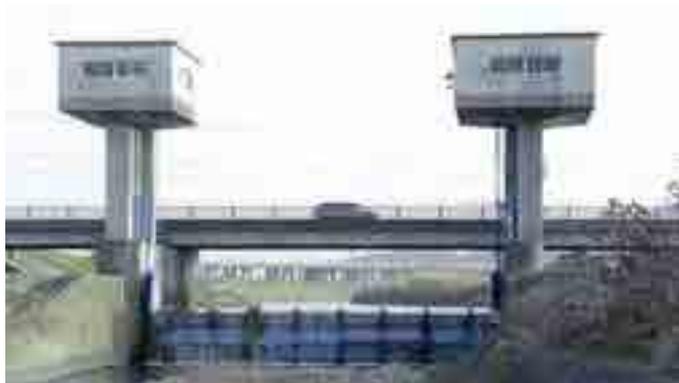
写真 1.2.15 大日堰
(昭和 57 年 3 月完成)

洪水の疎通能力を向上させるために、六角川本川の大日堰や支川牛津川の
大井手堰、小井手堰を可動堰に改築しました。

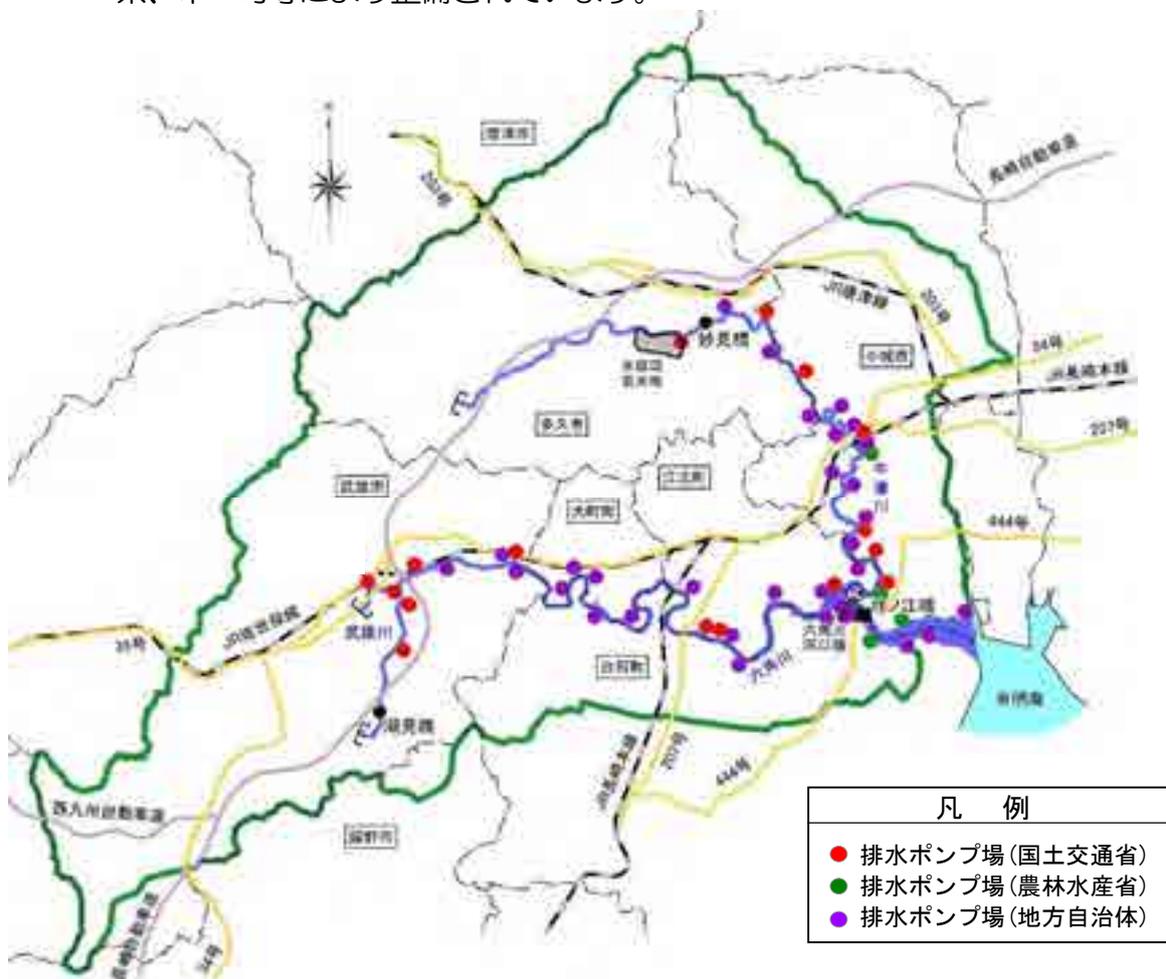
図 1.2.11 既設排水ポンプ場位置図

六角川の中下流一帯は、干拓の拡大によって形成された低平地があることから、内水被害が発生し易い地形特性を有しています。この内水対策として、流域内で52箇所、排水量約350m³/sの排水ポンプ場が国(国土交通省、農水省)、県、市・町等により整備されています。

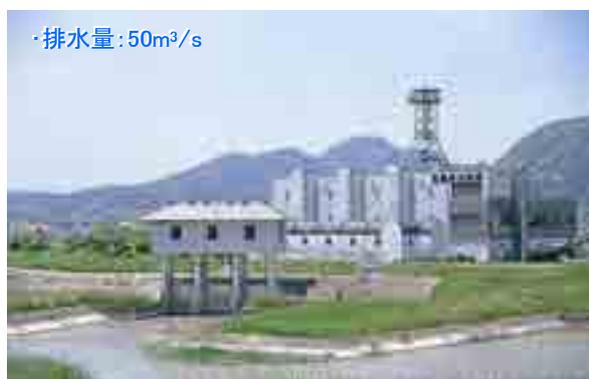
写真 1.2.18 高橋排水ポンプ場
(平成9年3月完成)

・排水量:50m³/s

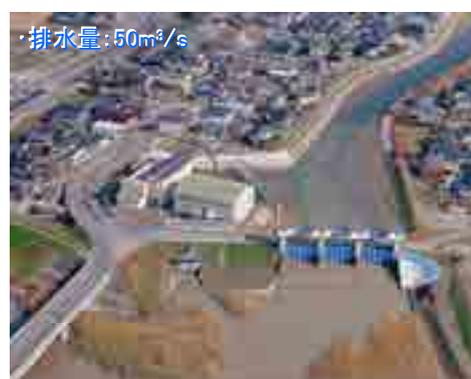
写真 1.2.19 牛津江排水ポンプ場
(平成13年3月 第2排水ポンプ場完成)

・排水量:50m³/s

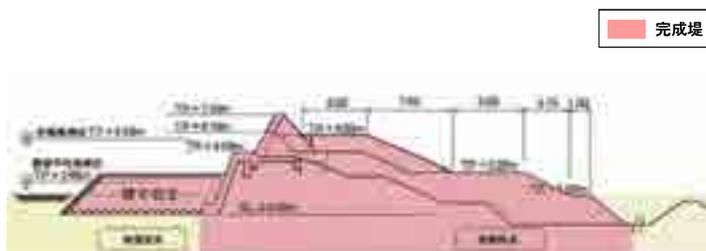
図 1.2.12 高潮堤防標準横断面図

六角川河口部（河口から河口堰までの間）及び有明海岸においては、昭和34年の台風14号による高潮被害を契機とし、高潮堤防の整備や河口堰の建設等の高潮対策を実施してきました。

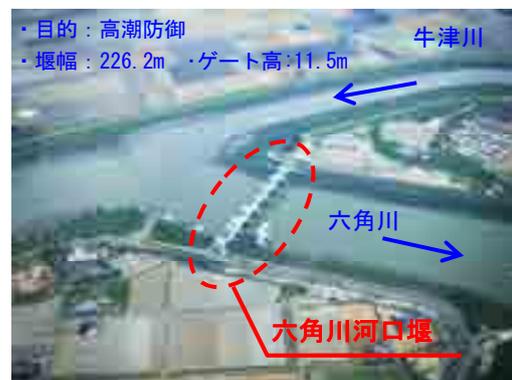
写真 1.2.21 六角川河口堰(昭和58年3月完成)

六角川河口堰は、高潮防御と不特定用水の補給を目的として、昭和58年3月に河口から4.6km地点に完成した可動堰です。現在は、高潮防御操作を実施しており、昭和60年8月の台風13号においては、中下流一帯の壊滅的な被害を回避しました。

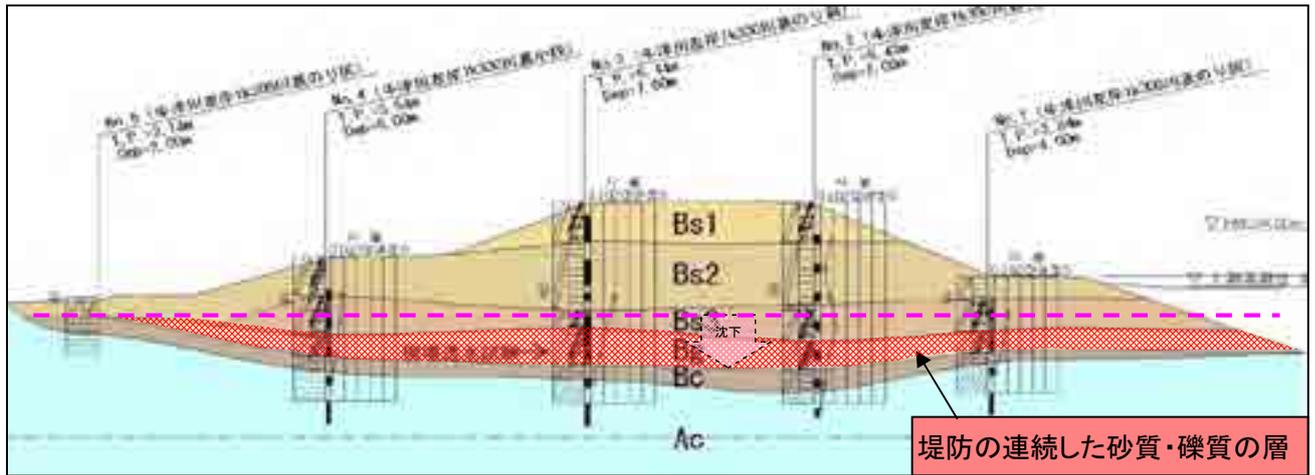
図2.1.3 堤防の地質断面

六角川の堤防は、殆どが昭和後期・平成に築造された比較的新しいものであり堤防の土質は概ね良好であるものの、堤防下には砂質・礫質の層が存在する箇所があります。洪水時にはこの層が要因となる漏水が懸念されましたが、これまでの改修で対策は概ね完了しています。

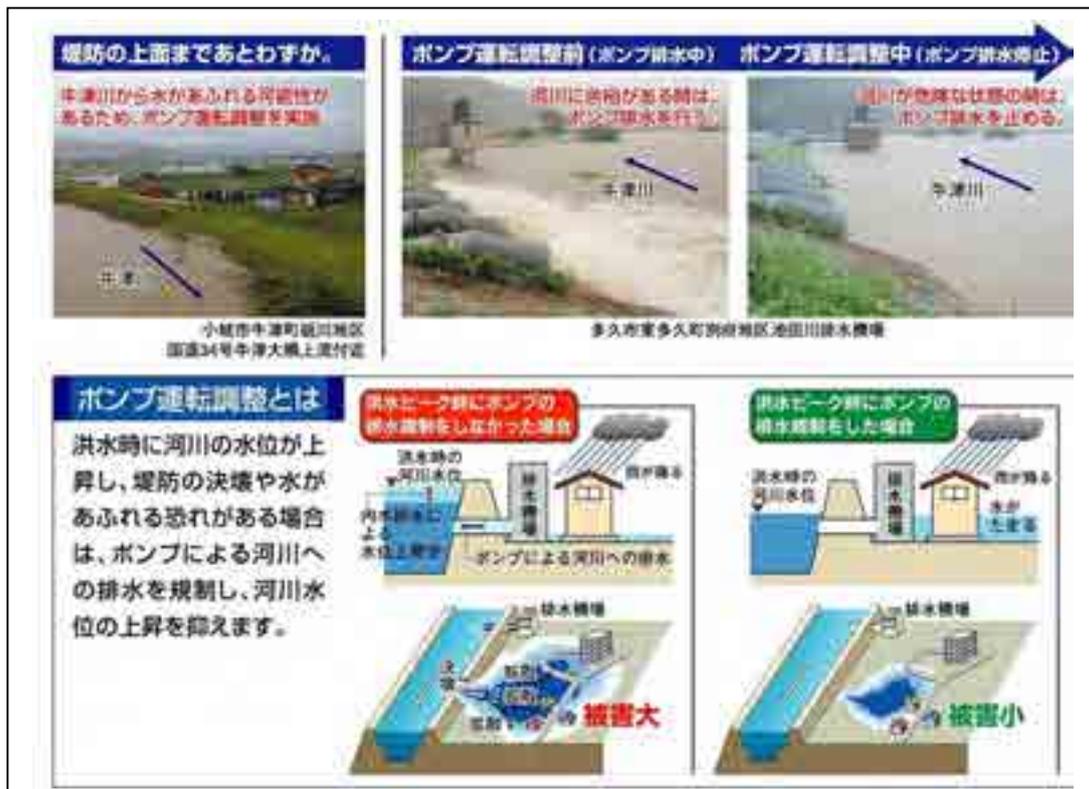
図 2.1.4 牛津川におけるポンプ運転調整 (平成 21 年 7 月 26 日)

一方、現在の河道整備水準を上回る出水時において、継続的にポンプ排水を行うと、河川の水位が上昇し、堤防の決壊や水があふれる恐れがあります。

このような被害を防止するために、排水ポンプの運転調整が必要となります。

ただし、河道の整備水準を上回る出水時に、六角川及び牛津川の越水・破堤等、甚大な被害が予想される場合には、排水ポンプの運転調整（ポンプの停止、排水量の絞り込み等）を行います。

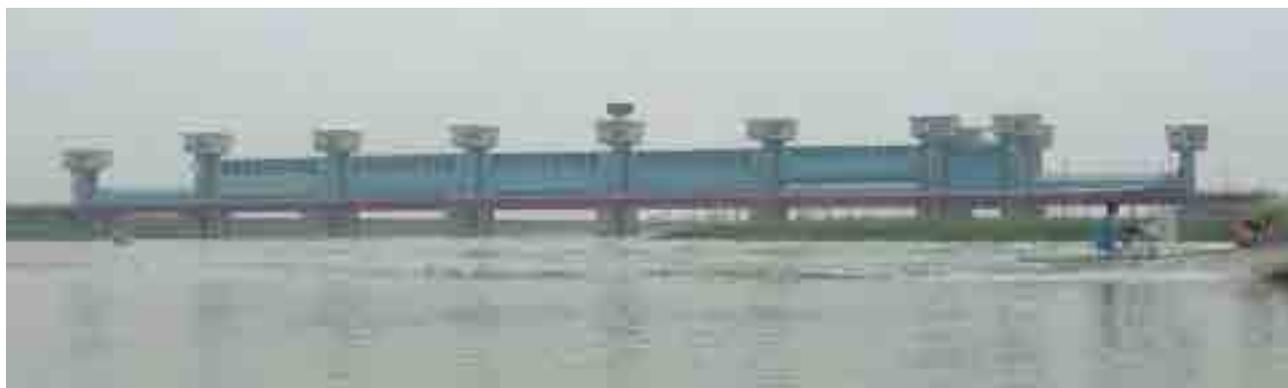
写真 2.1.6 六角川河口堰（昭和 58 年完成）

このような整備を進めてきたことから、昭和60年8月31日の台風13号の高潮は、住ノ江橋観測所において計画高潮位(T.P.5.02m)にせまる T.P.4.81m を記録しましたが、六角川河口堰及びそれまでの高潮堤防の整備により、壊滅的被害を回避しています。

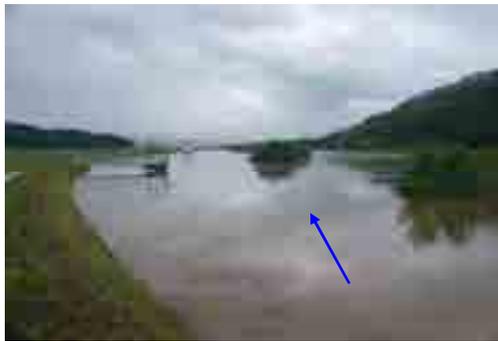
写真 2.1.8
河道内樹木による流下阻害状況

河道内の樹木は、洪水の流下を妨げ、洪水による流倒木は河道閉塞を起し堤防の越水等に発展する恐れがあり、また、成長した樹木の根茎の影響により、河川管理施設の変状等悪影響を及ぼすこともあります。このため、動植物の生息・生育・繁殖環境及び景観に配慮し、必要に応じて適切に伐開する必要があります。

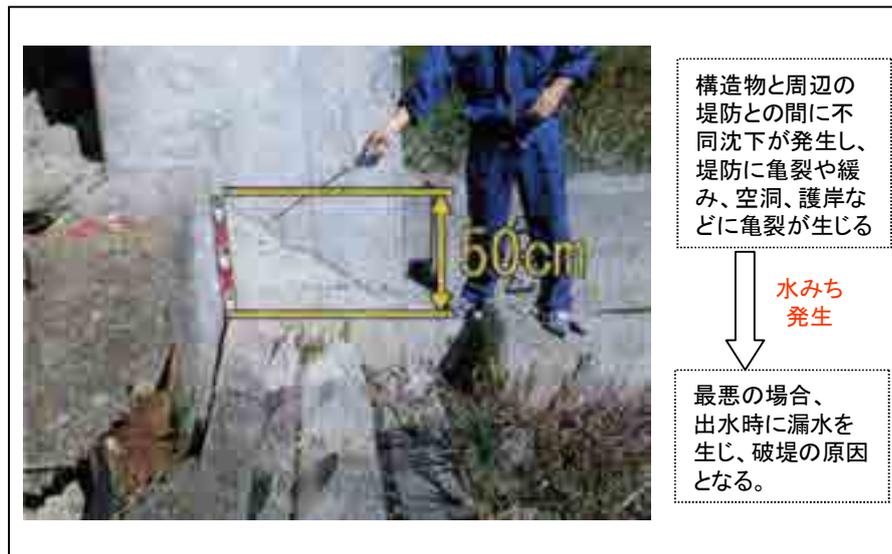
図 2.1.5 排水樋管周辺の地盤沈下

さらに下流域では、軟弱地盤上に堤防が作られているため、経年的な沈下が生じている箇所も確認されています。

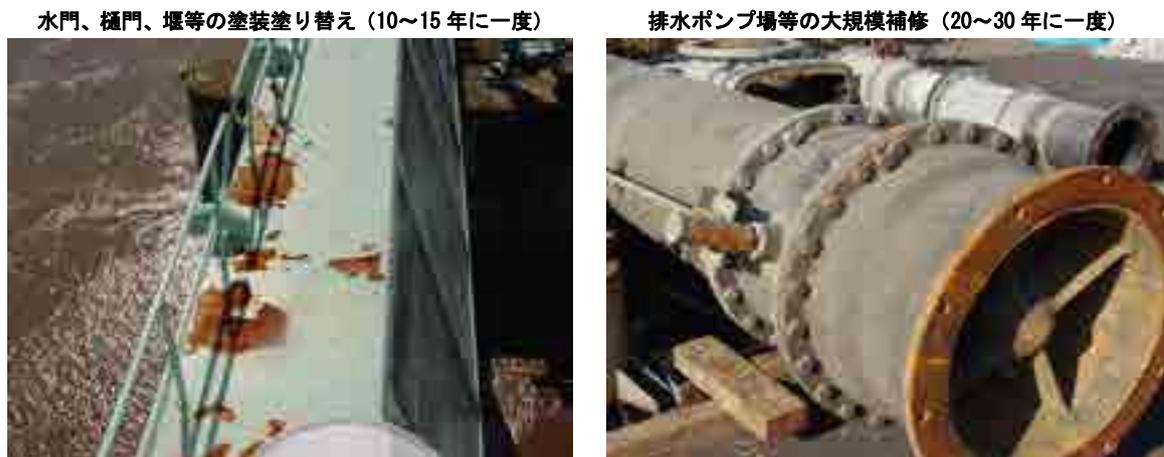
図 2.1.7 六角川の維持管理

水門、樋門、排水ポンプ場、堰の構造物については、ゲート等の機械設備や電気設備の機能保全とともに、コンクリート構造物の老朽化や出水、地震等によるひび割れや構造物周辺地盤の空洞化の進行による漏水等の対策を行う必要があります。

六角川流域では排水ポンプ場や水門などの河川管理施設が 199 施設あり、これらは激特事業以降に設置されたものが多く、今後老朽化の進行による施設の補修時期が集中することが考えられるため、施設の重要度や不具合の状況に応じ、効率的に適切な維持管理を行う必要があります。

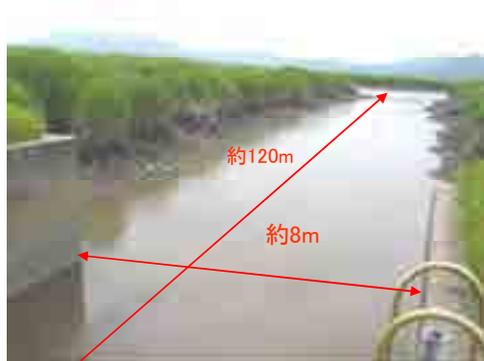
写真 2.1.10
 樋管前面水路のガタ土堆積状況

感潮区間の水門・樋門の施設前面水路には、ガタ土が堆積し、放置すると出水時に排水が困難になるばかりでなく、ゲートの不完全閉鎖が懸念されます。

そこで、定期的な施設前面水路へのガタ土堆積状況の把握及び、除去が必要になります。

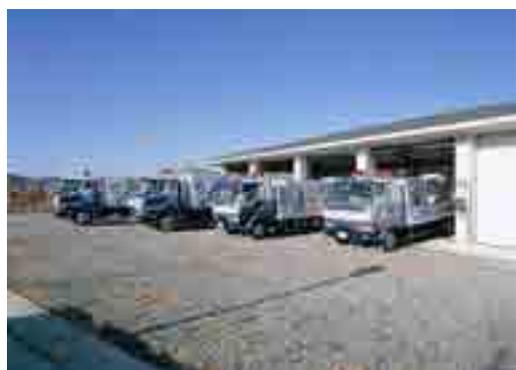
写真 2.1.13 排水ポンプ車

武雄川河川事務所においても、遠隔時の動画情報等を伝達し現地の状況を的確に把握することを目的とした衛星小型画像伝送装置及び気球空撮装置や内水被害の軽減を目的とした排水ポンプ車を保有しており、災害発生時に出動し、情報収集力の強化や洪水時の内水排除に効果を上げているところです。

機械名	規格等	台数
排水ポンプ車	30m ³ /min 級	2
排水ポンプ車	60m ³ /min 級	2
衛星小型画像伝送装置	画像及び音声各々1回線伝送	1
気球空撮装置	飛行船型気球、旋回型カメラ搭載	1

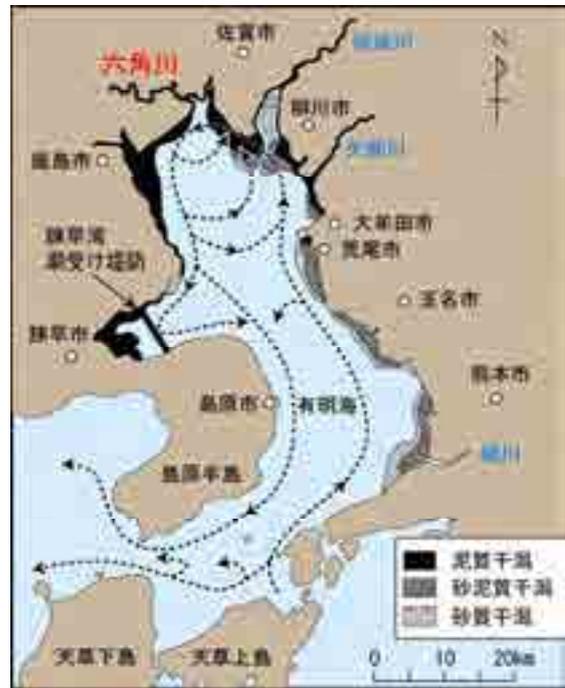
図 2.3.1 有明海内の恒流と底質による干潟区分図

また、日本一の干潟面積を有する有明海において、潮流が反時計回りに流れる過程で湾奥にガタ土と呼ばれる粒径の小さな浮泥を落としていき、これが有明海の潮汐にのって六角川に遡上して沈降・堆積し、河川内にも泥質の干潟を形成しています。

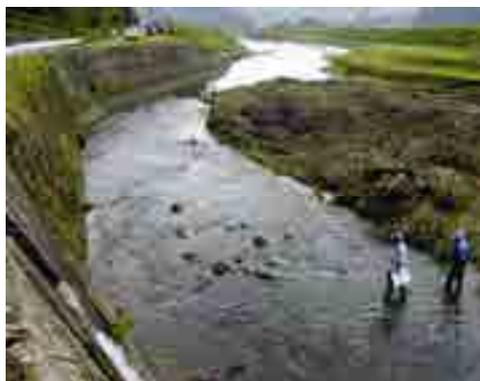
写真 2.3.31
覆土前のコンクリート低水護岸
下鶴地区の多自然川づくり (牛津川 19.4km 付近)

河道改修にあたっては、川本来の自然性を保全回復する「多自然川づくり」をこれまでに実施し、水域と陸域の連続性に配慮した水際が多様化を図っています。

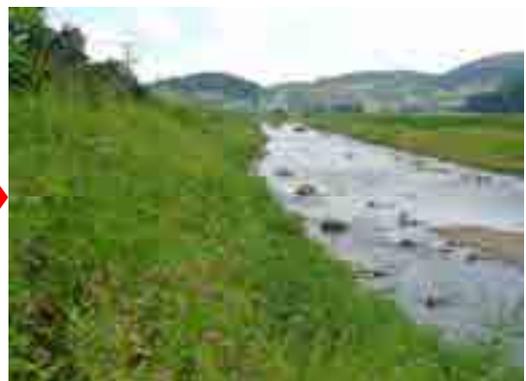
写真 2.3.32
覆土設置後の植生回復状況

下鶴地区の多自然川づくり (牛津川 19.4km 付近)

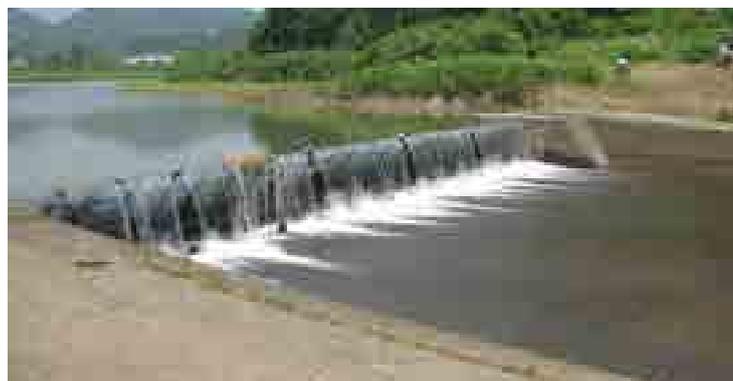
写真 2.3.48 鱶ノ瀬堰（牛津川 17.1 付近）

また、堰等の横断工作物や樋門等の一部は、河川、水路等との連続性を分断し、魚類等の移動を阻害しています。魚類等の生活史を支える水域環境を維持するため、移動からみた河川の連続性の確保が必要です。

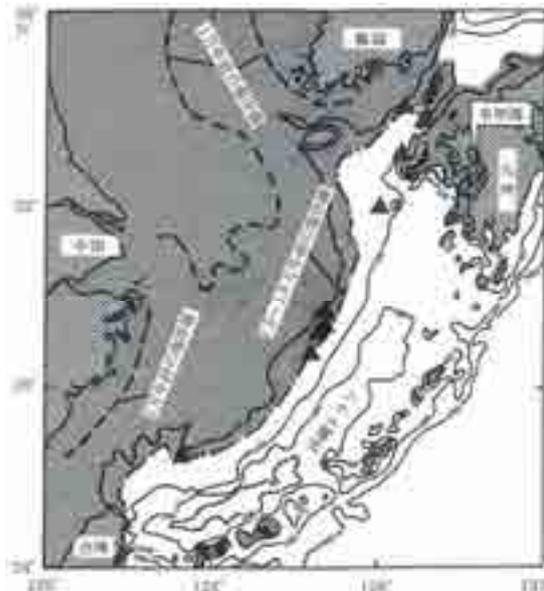
図 2.3.5

約 1.5～1.8 万年前の最終氷期最大海面低下期の推定陸域(灰色部分)と海岸線(一点鎖線)

日本列島は、1～2万年ほど前の氷河期には、九州北部付近で中国大陸と繋がっていたと考えられており、有明海には、同一種や近縁種が朝鮮半島や中国大陸に分布している“大陸沿岸性遺存種”が多く生息しています。

これらの生物は、氷河期後の海面上昇により孤立し独特の進化を遂げたもので、かつては日本の広い範囲の内湾に分布していたと推定されます。しかし、開発の影響などにより他地域では多くが減少もしくは消失してしまい、現在では日本国内では有明海のみ、または有明海以外では瀬戸内海など限られた内湾にのみわずかに生き残っているだけとなっています。

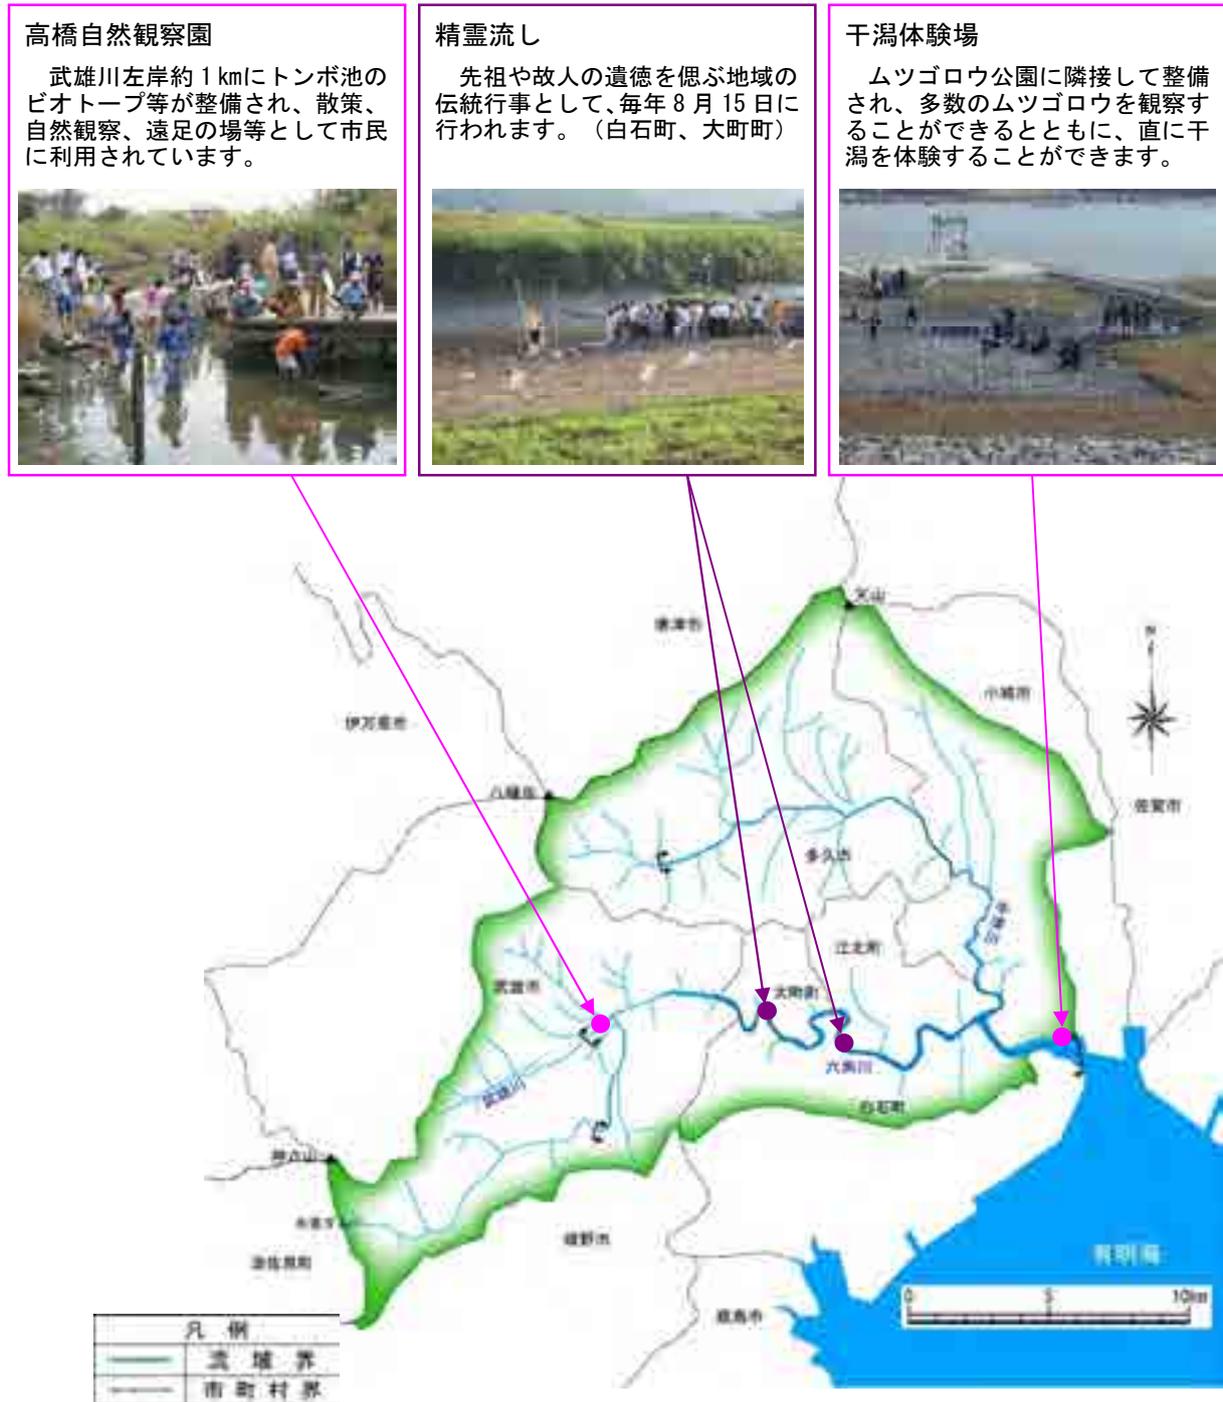
図 2.3.10 六角川の河川利用施設

平成21年度に実施した河川空間利用実態調査によると、六角川水系の年間利用者総数は、推定で約7万5千人となっています。六角川水系の河川空間は、中・上流部では、良好な自然景観を呈しているため散歩に多く利用されています。下流部から河口にかけては、ガタ土や連続するヨシ原により河道内に容易に近づける場所が少ない状況ですが、河川利用施設は、六角川河口部に干潟体験施設、支川武雄川に高橋自然観察園が存在します。これらの施設は、自然観察や自然体験等の場として多くの人々に利用されています。

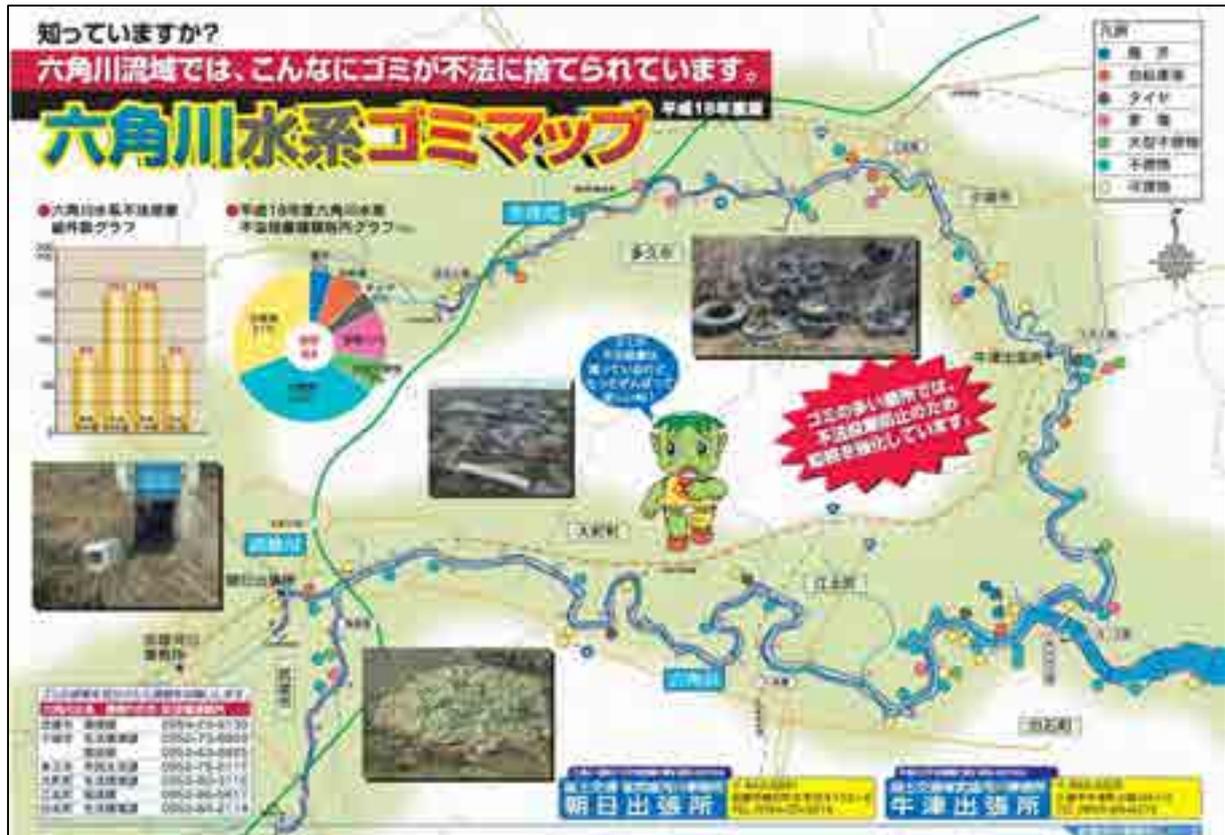
図 2.3.11 六角川水系ゴミマップ

その結果、少しずつゴミは減ってきていますが、不法投棄等の根絶には至っていません。

これまでの取り組みを継続的に実施するとともに、不法投棄等を未然に防止する更なる対策が必要です。

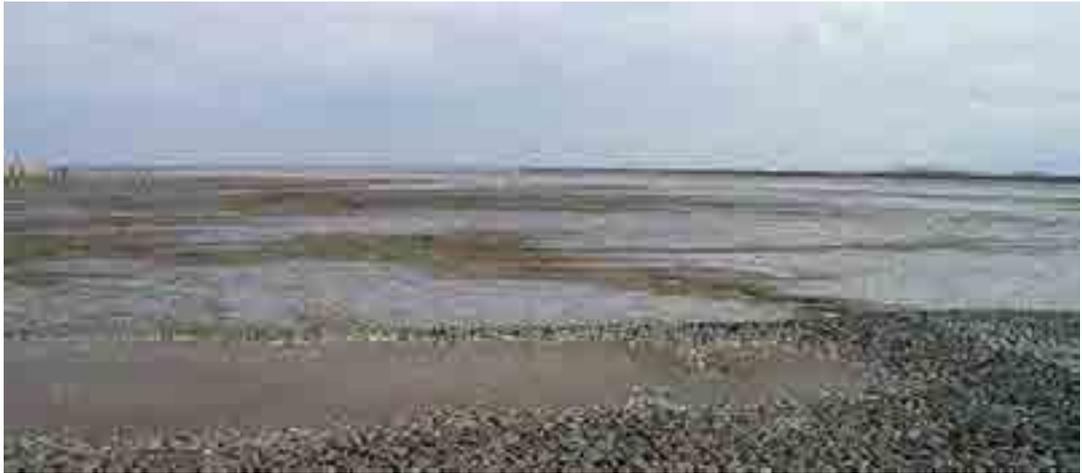
六角川河口部は、有明海特有の潮汐の影響を受け、干潮時には広大な河口干潟が出現し、有明海奥部の独特な自然景観を呈しています。

写真 2.3.50 広大な河口干潟の景観

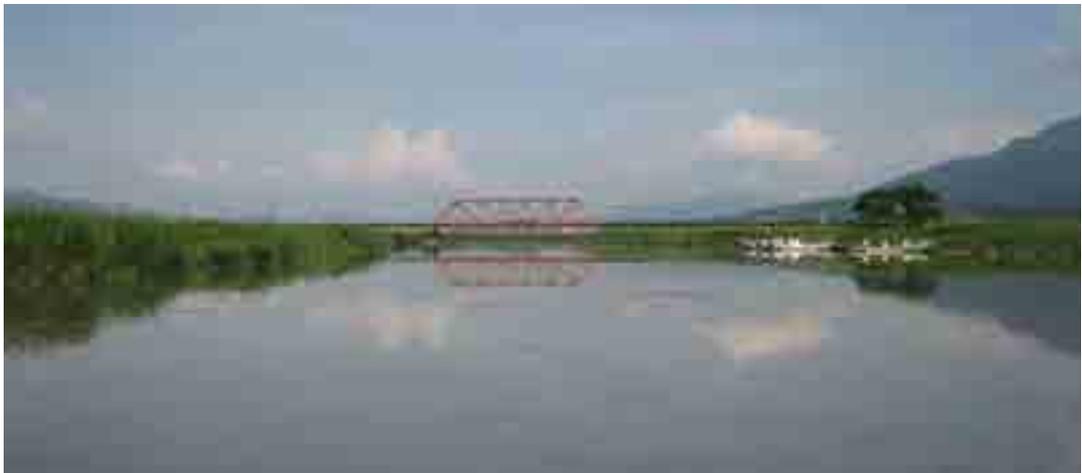
六角川及び牛津川下流部は、ゆったりとした蛇行河道、長く続くガタ土、それに沿って広がるヨシ原、茶色に濁った水の色、満ち潮時に勢いよく上流に向かって遡る流れが、六角川の特徴をなし、他の河川では観られない独特な河川景観を呈しています。

写真 2.3.51 独特な汽水域の景観

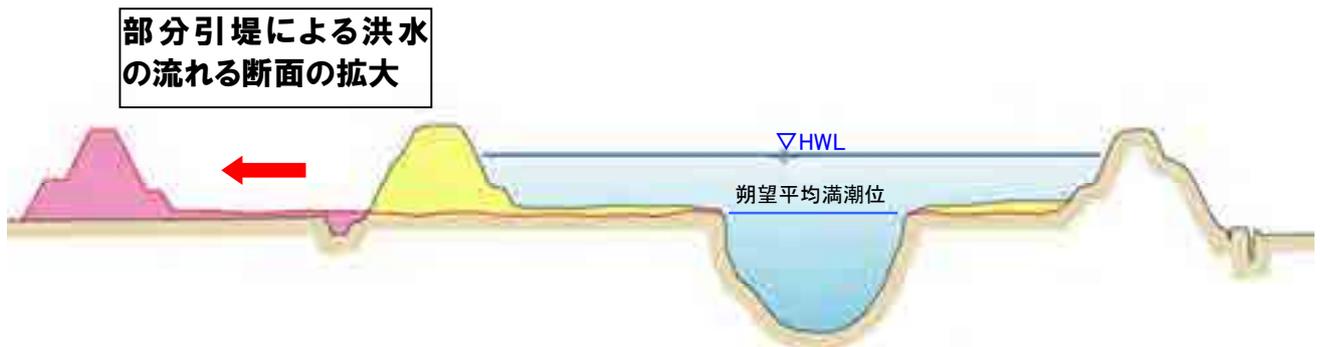
図 4.2.1

部分引堤による洪水
の流れる断面の拡大

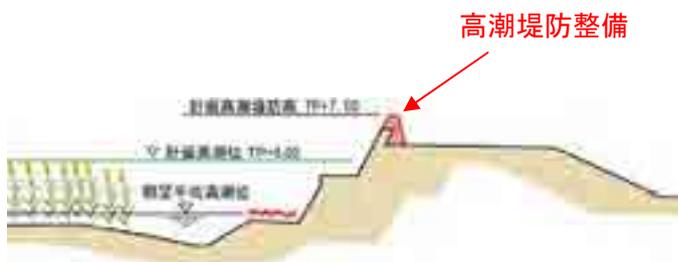
図4.2.7 高潮対策イメージ図

高潮対策については、高潮による被害を防止するため、これまでに六角川河口堰の建設や高潮堤防整備を実施しており、引き続き一部の未整備区間の高潮堤防の整備を実施します。

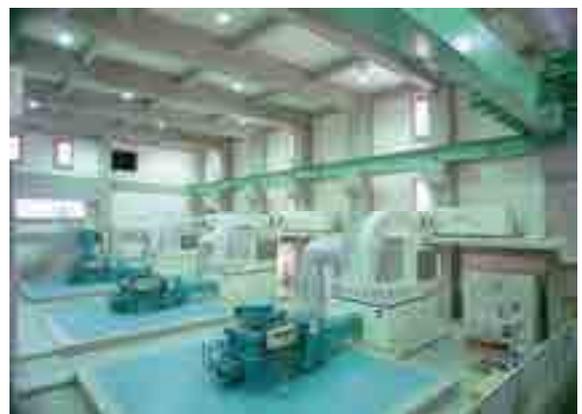
写真4.2.1 高橋排水ポンプ場

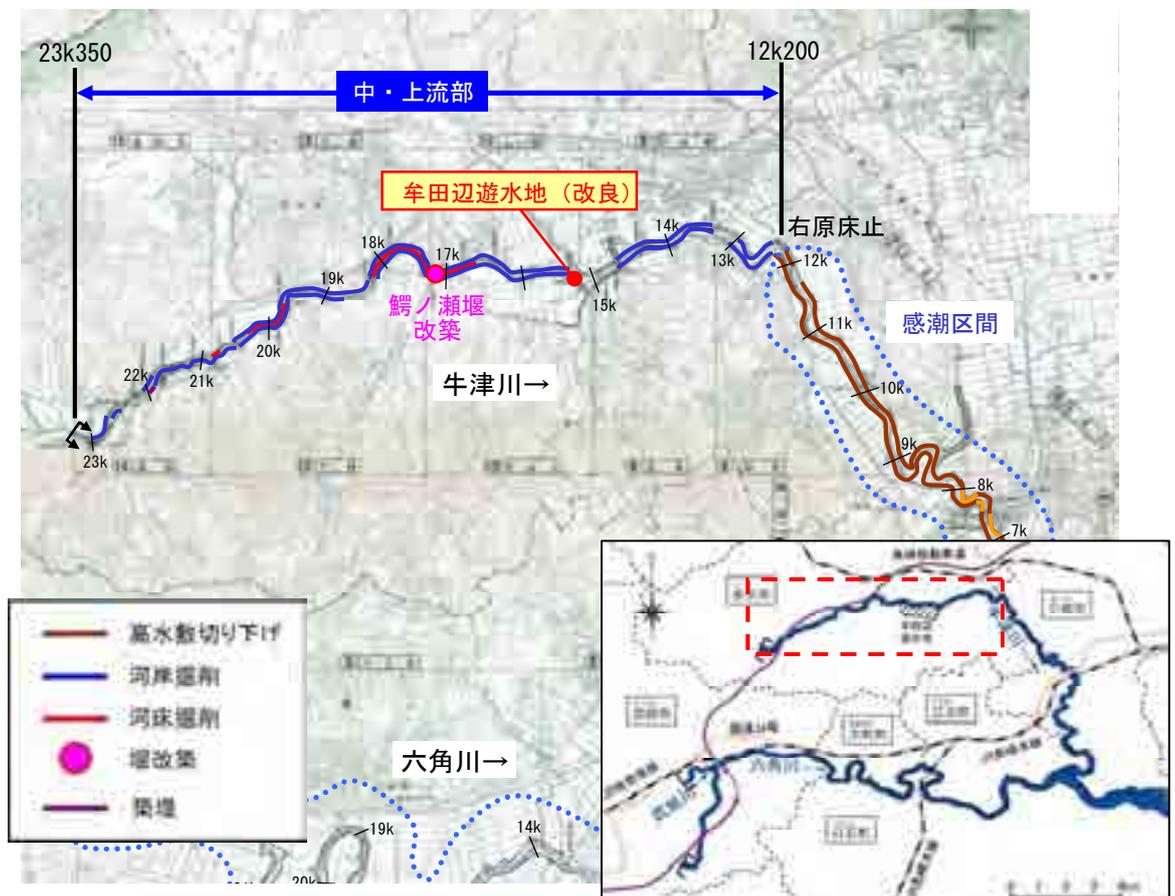
- ・ 堤防の幅・高さが不足している区間において、堤防整備を実施します。
- ・ 洪水の流下断面が不足している区間において、河道掘削を実施します。
- ・ 洪水の流下を著しく阻害している堰の改築を実施します。
- ・ 内水対策の必要がある箇所において、地域・関係機関と連携・調整を図りつつ対策を実施します。
- ・ 浸透等に対して安全性が確保されていない区間において、必要に応じて堤防強化対策を実施します。
- ・ 既設牟田辺遊水地の改良を行い、効率的運用を図ります。

横断イメージ図

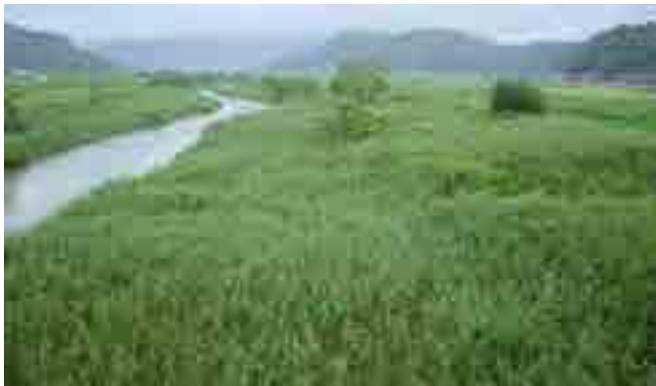
写真4.3.1 高水敷に繁茂するヨシ原

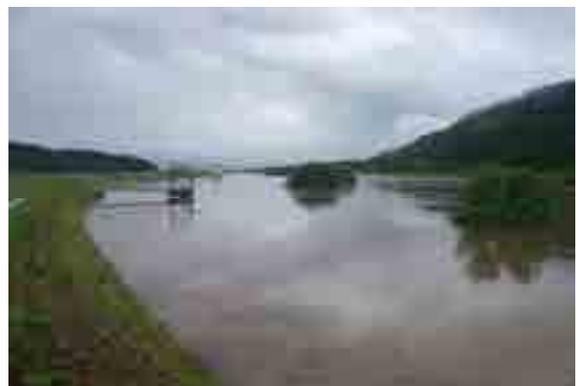
河道内の樹木については、河道断面の維持及び、良好な河川環境・景観の維持の観点から定期的な調査を行います。さらに、河道断面の阻害が発生した場合に備え樹木伐開方法や時期について検討を行い、必要に応じて伐開を行います。

写真4.3.2 河道内樹木による流下阻害

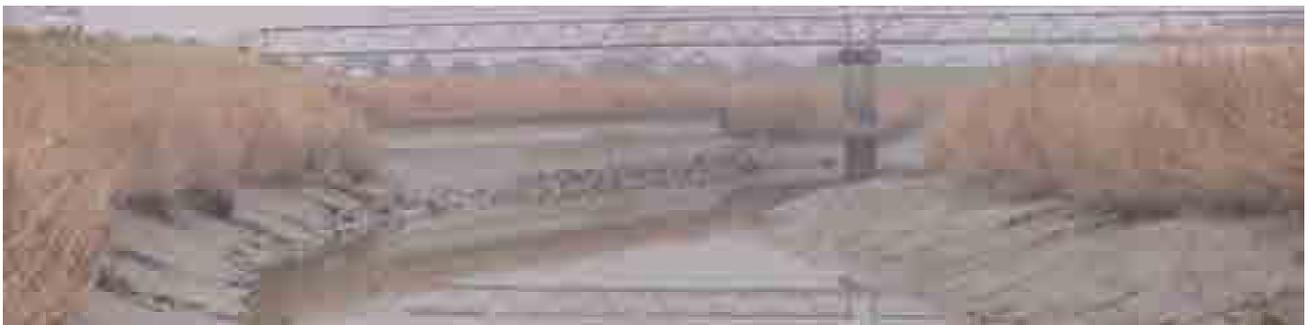
河道を適切に管理していくため、上流から海岸までの総合的な土砂管理の観点から、河床材料や河床高等の経年的変化だけでなく、粒度分布と量も含めた土砂移動の定量的な把握に努め、流域における土砂移動やガタ土の堆積に関する調査、研究に取り組むとともに、河道の著しい侵食や堆積のないような河道の維持に努めます。

写真4.3.3 河道に堆積するガタ土

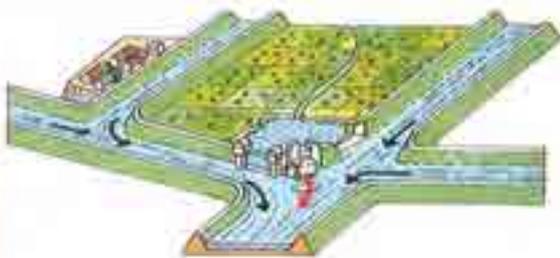
中小洪水のときには、遊水地内の水を初期溜水池に集め、ポンプで吐き出して浸水しないようにします。

図4.3.1 牟田辺遊水地での操作
