六角川水系河川整備計画（原案）

【国管理区間】

平成23年8月

国土交通省 九州地方整備局

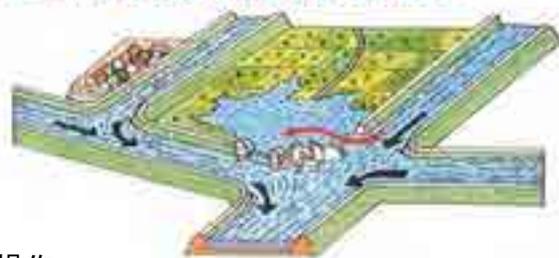
図4.3.1 牟田辺遊水地での操作

牛津川が大きな洪水となったときには、洪水の一部を越流場から計画的に遊水地内に導き、一時的に貯留し、牛津川下流域の洪水被害を減らします。

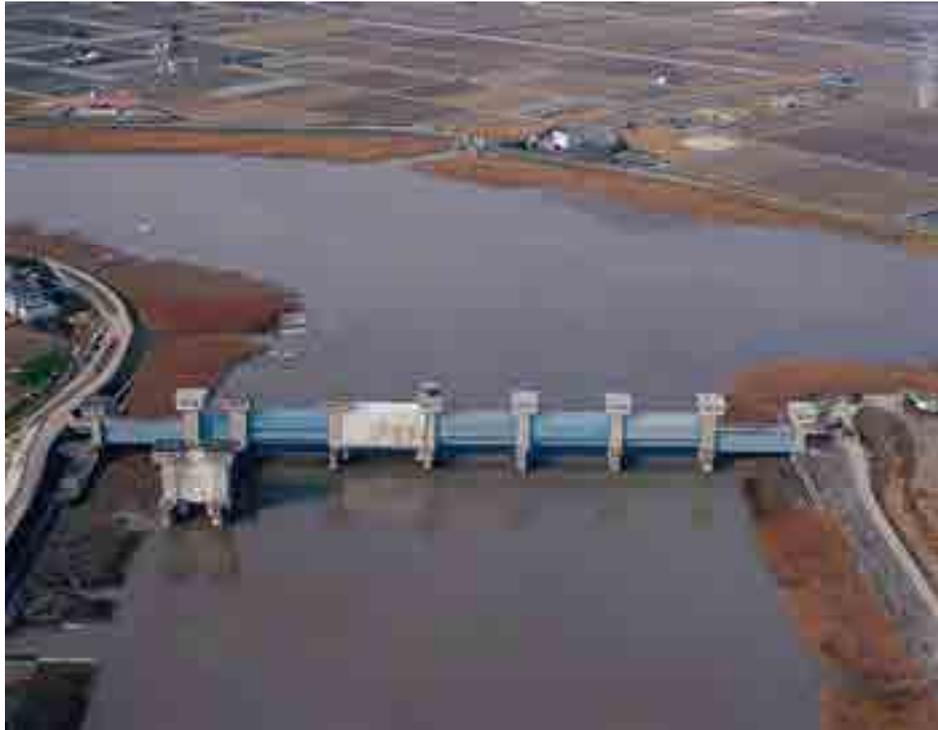
高潮時において操作が必要な六角川河口堰については、操作規則等に基づき迅速かつ適正な操作を行います。

写真4.3.4 六角川河口堰の状況

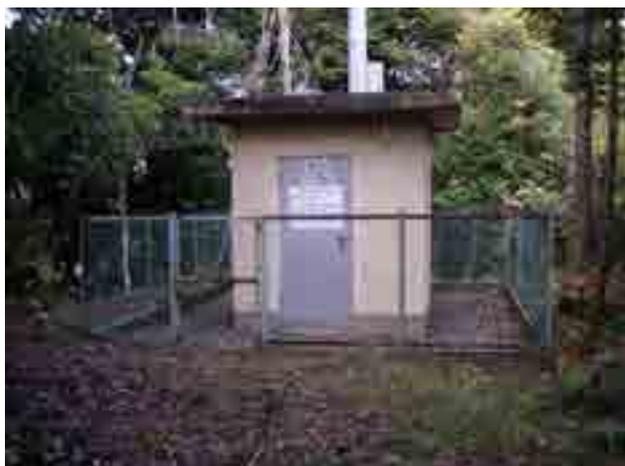
河川の総合的な管理を実施していくため、流域内の雨量の観測、河川の水位・流量観測、河口部の潮位・波高の観測、地下水位の観測及び河川水質の調査等を継続して実施します。観測精度を維持するため、保守点検を実施するとともに、観測精度向上に向け、観測手法の改善を行います。

写真4.3.7 流域内の雨量観測（雨量観測所）

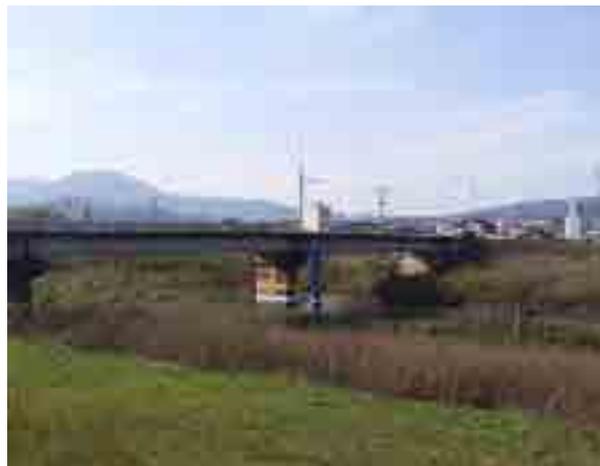
写真4.3.8 河川の水位観測（水位観測所）

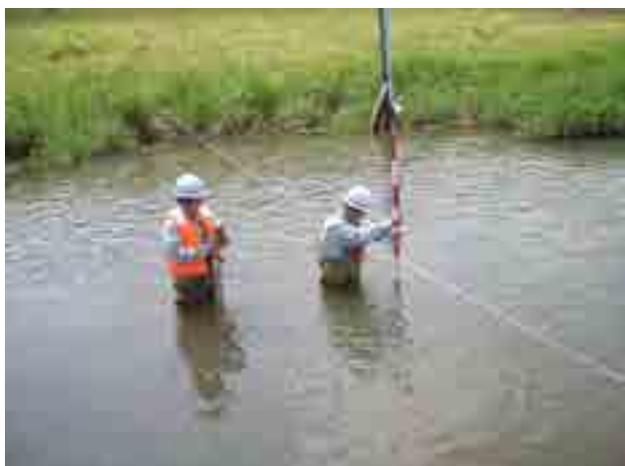
写真4.3.9 河川の流量観測（低水流量）

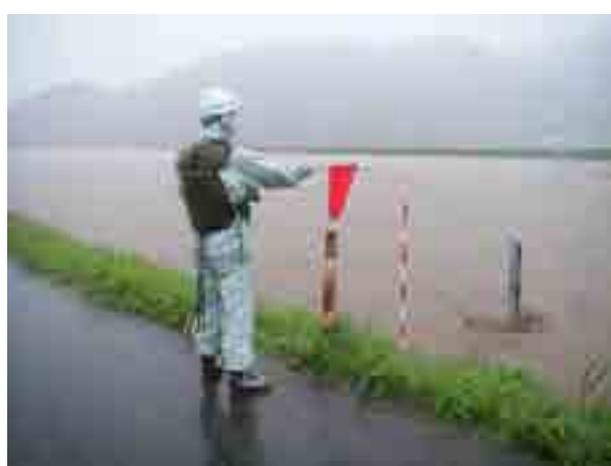
写真4.3.10 河川の流量観測（高水流量）
