## 1. 六角川の概要

### 1. 1 流域及び河川の概要

1. 六角川の概要  
 1.1 流域及び河川の概要

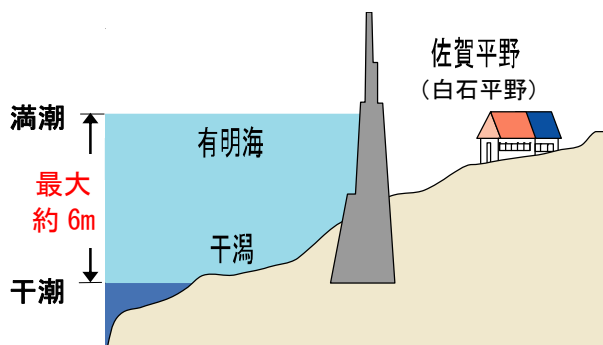
図 1.1.5 有明海の干満差イメージ図

有明海湾奥部の干満差は最大で約6mと非常に大きく、六角川の長い感潮区間には有明海より遡上する浮遊粘土(ガタ土)が著しく堆積しています。

注) 満潮は最大満潮面を示す。

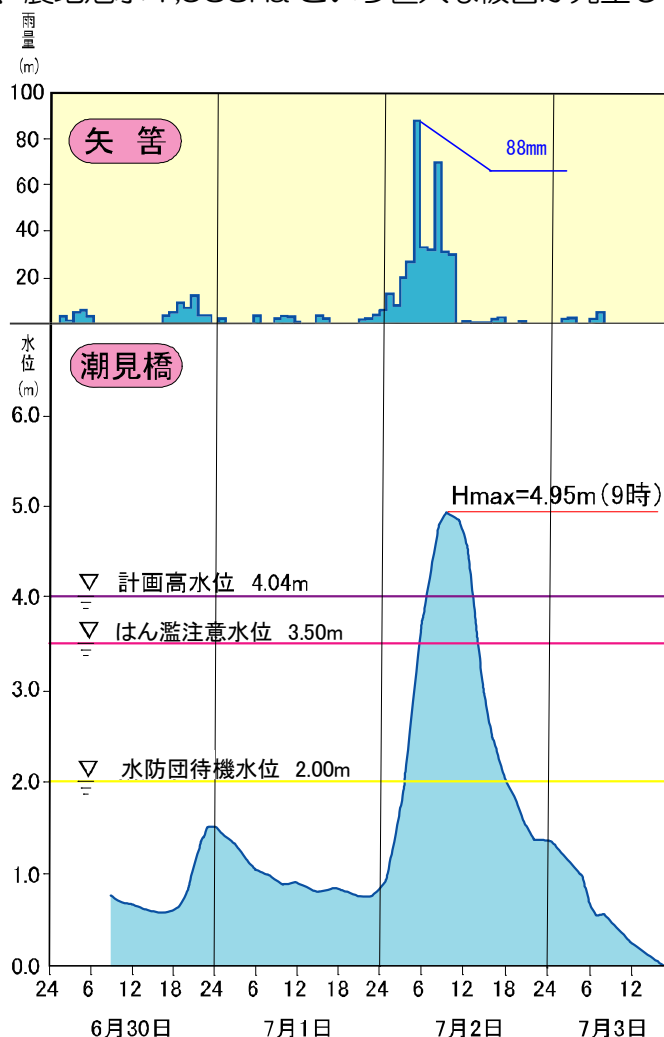
図 1.2.2 六角川洪水状況図

この観測史上、希に見る短時間の集中豪雨のため、六角川の潮見橋水位観測所（武雄市）では、計画高水位を超える最高水位4.95mを記録しました。また、妙見橋水位観測所（多久市）では計画高水位を超える最高水位6.06mを記録しました。

このため、流域全体において堤防からの越水及び堤防の決壊、内水等における浸水被害が発生、死者1名、家屋の損壊47戸、床上浸水3,028戸、床下浸水5,658戸、農地冠水7,933haという甚大な被害が発生しました。

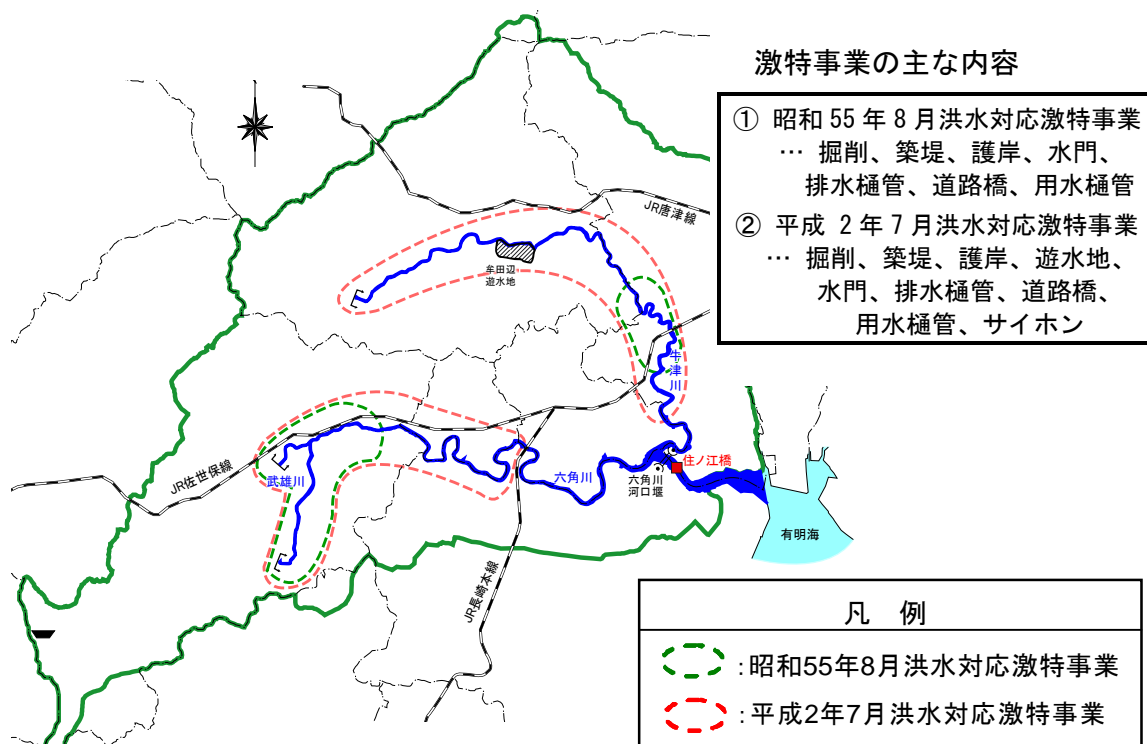
図 1.2.7 激特事業の事業区域

昭和55年の激特事業において六角川では、計画高水位までの築堤による無堤箇所の解消、牛津川では、計画高水位までの築堤に加え護岸、道路橋の架け替えを実施しました。

2回目となる平成2年激特事業では、六角川・武雄川・牛津川・晴気川において、計画堤防高までの築堤、河道掘削、樋門・樋管の設置、流下阻止となっている橋の架け替え等を実施して、同時に、内水対策事業として六角川・武雄川・牛津川に排水ポンプ場の設置を行いました。

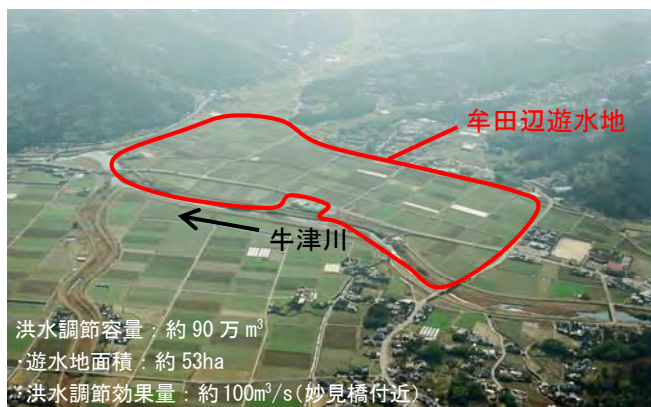
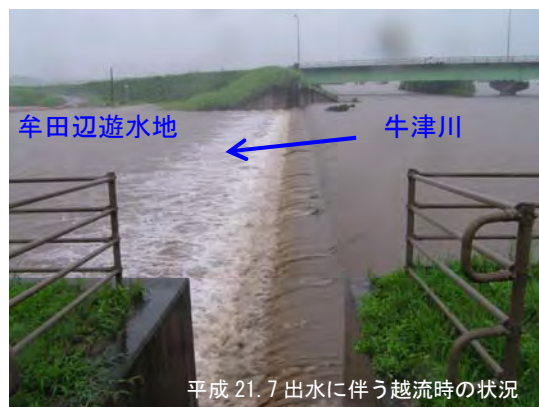
写真 1.2.14 牟田辺遊水地（平成 14 年 6 月完成）

平成 2 年 7 月の大出水を受けて、牛津川中流の多久市牟田辺地先に約 100m<sup>3</sup>/s の洪水調節効果を有する<sup>ちえき</sup>地役権方式の遊水地を平成 14 年 6 月に完成させました。

地役権とは、土地について一部利用制限をつけることで、その土地の所有者と国が土地を共同で利用しようとするものです。本事業の場合、通常は農地として利用されていますが、洪水時には国が遊水地として利用する権利を設定しています。

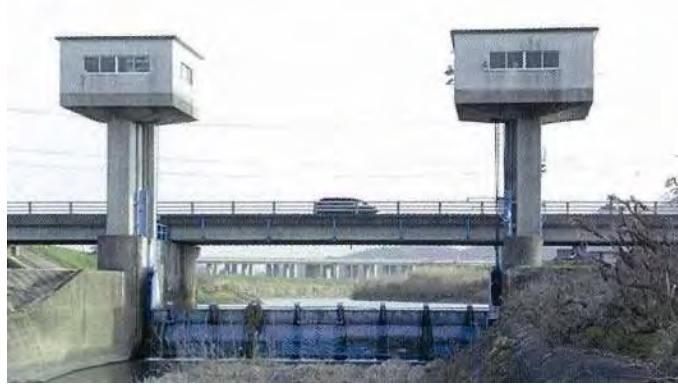
写真 1.2.15 大日堰  
(昭和 57 年 3 月完成)

洪水の疎通能力を向上させるために、六角川本川の大日堰や支川牛津川の  
大井手堰、小井手堰を可動堰に改築しました。

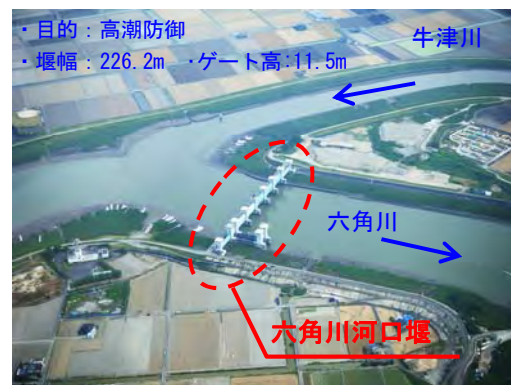
写真 1.2.21 六角川河口堰(昭和58年3月完成)

六角川河口堰は、高潮防御と不特定用水の補給を目的として、昭和58年3月に河口から4.6km地点に完成した可動堰です。現在は、高潮防御操作を実施しており、昭和60年8月の台風13号においては、中下流一帯の壊滅的な被害を回避しました。
