## 2. 六角川の現状と課題

### 2.1 治水の現状と課題

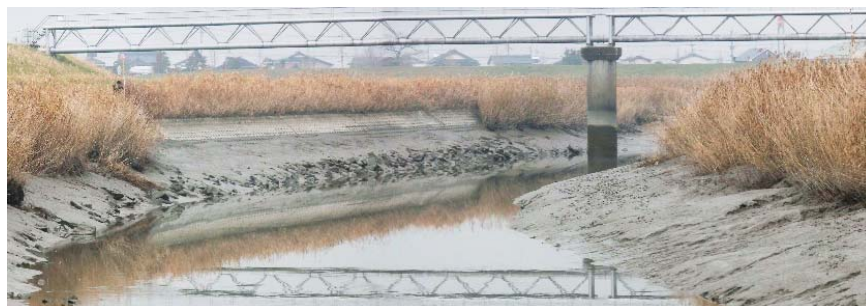
写真 2.1.2 河道に堆積するガタ土

一方、河道内には有明海特有のガタ土の堆積と高水敷にはヨシ原が繁茂していることから洪水の流下断面不足となっている箇所が存在しています。ガタ土は掘削しても比較的短い時間で再堆積が進行し、ヨシは伐採しても成長が早いために、流下断面を常時維持していくことは技術的に容易ではありません。

ガタ土は掘削しても比較的短い時間で再堆積が進行することから、河川巡視・点検等により堆積状況を把握し、必要に応じて適切に除去する必要があります。

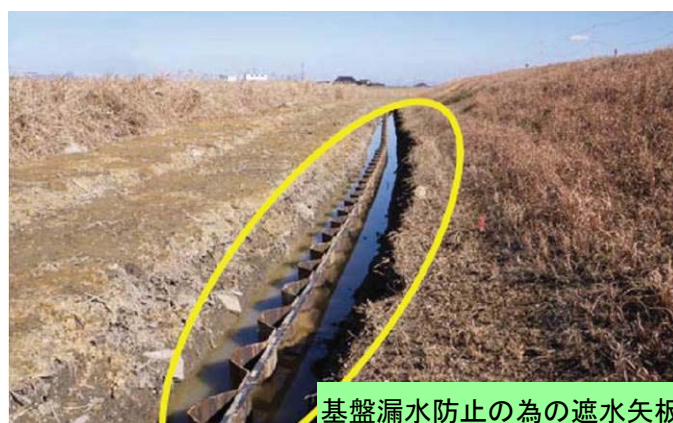
写真 2.1.3 堤防基盤漏水への対策事例

これまでに実施した浸透に対する安全性照査の結果、堤防下には砂質・礫質の層が存在し、洪水時にはこの層への浸透に起因する堤防被害が懸念された区間については、対策を進めてきました。

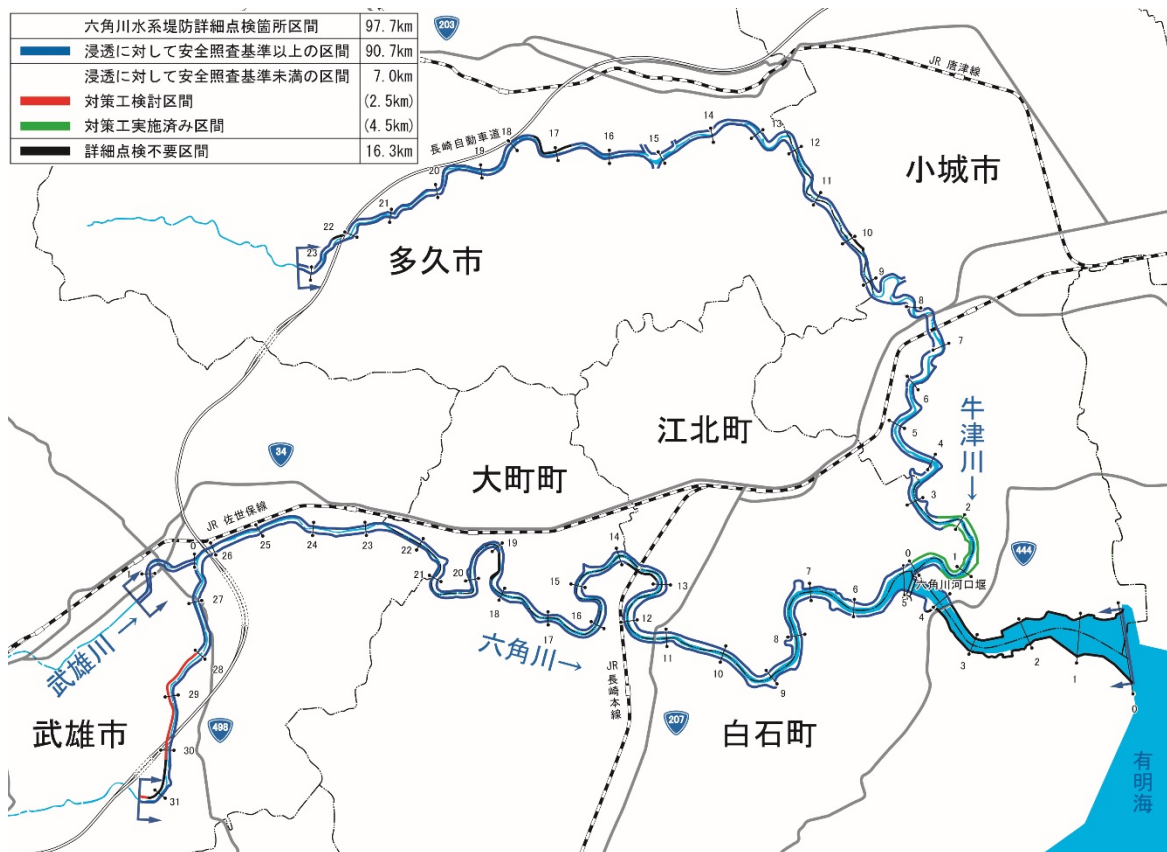
図 2.1.5 六角川水系堤防詳細点検結果—国管理区間—

今後も安全性の確保を図るため、浸透対策が必要な区間の検討に加え、侵食、地震に対する点検や照査を行い、必要に応じた堤防強化対策を実施していく必要があります。

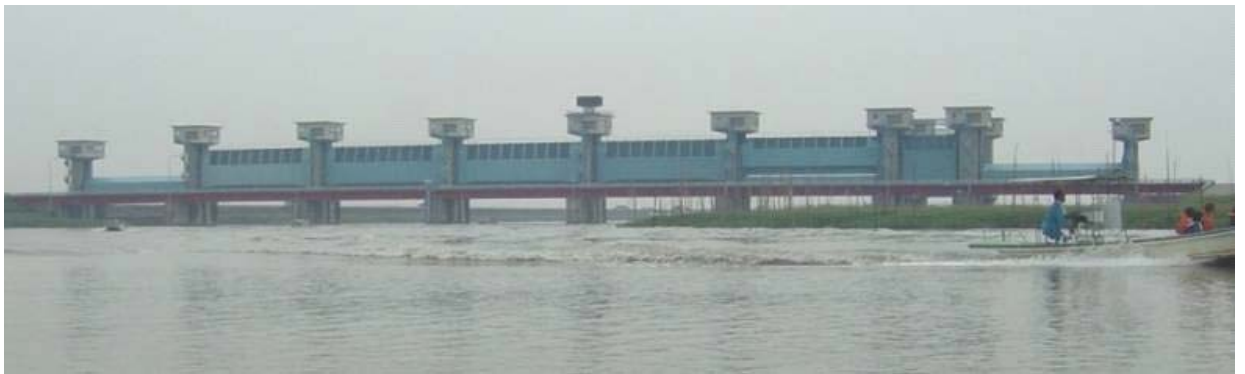
写真 2.1.6 六角川河口堰（昭和 58 年完成）

高潮による被害を防止するため、これまでに六角川河口堰の建設や河口堰下流の高潮堤防整備を実施しました。

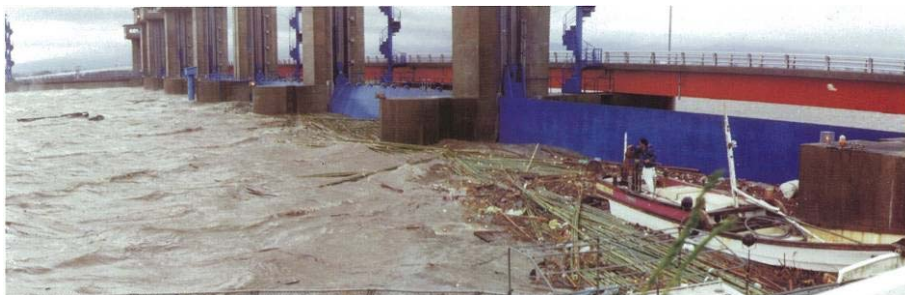
写真 2.1.7 昭和 60 年台風 13 号での高潮防御状況

昭和 60 年 8 月 31 日の台風 13 号の高潮は、住ノ江橋観測所において計画高潮位 (T. P. 5. 02m) にせまる T. P. 4. 81m を記録しましたが、六角川河口堰及びそれまでの高潮堤防の整備により、壊滅的被害を回避しています。

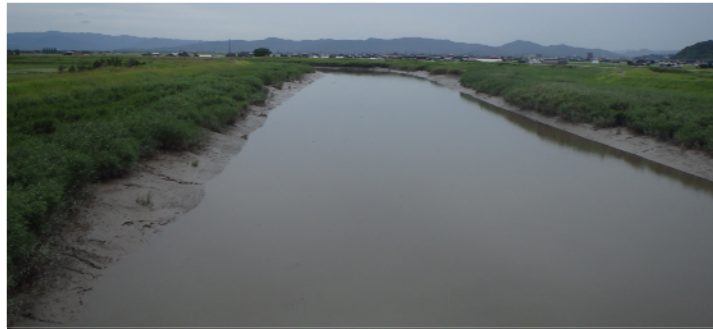
写真 2.1.8 牛津川新橋上流のヨシ繁茂状況

感潮区間においては、高水敷に繁茂するヨシ原が、洪水流下の能力を低下させ、河川水位を上昇させています。治水安全度を向上させるために、ヨシ原の伐採が必要となりますが、ヨシは伐採しても成長が早いために、伐採後の再繁茂が顕著であり、定期的な管理をする必要があります。

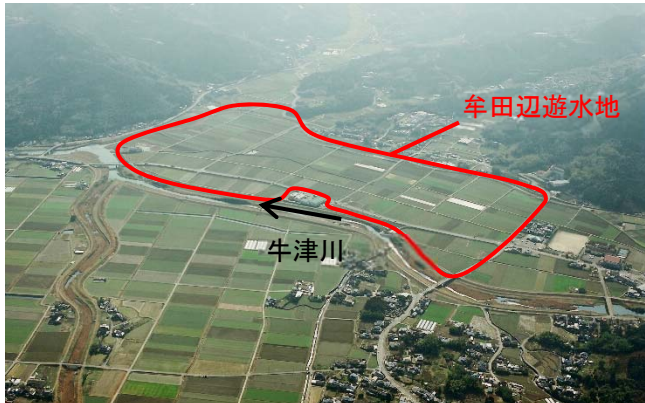
写真 2.1.16 牟田辺遊水地

六角川水系には運用中の遊水地が1箇所あります。遊水地は、洪水時に流量を低減させる機能を持っていることから、確実に機能を発揮させるために、中規模洪水に対しても効果が発現できるように設置した可動式の越流堤等の附属施設の適切な管理を行う必要があります。

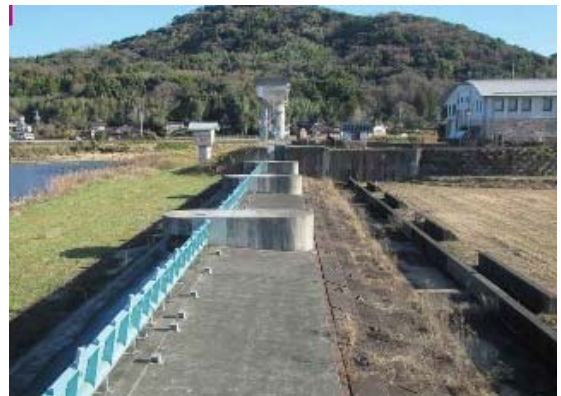
写真 2.1.17 牟田辺遊水地越流堤
