2. 六角川の現状と課題
2.1 治水の現状と課題
2.1.1 洪水対策

2. 六角川の現状と課題
 2.1 治水の現状と課題

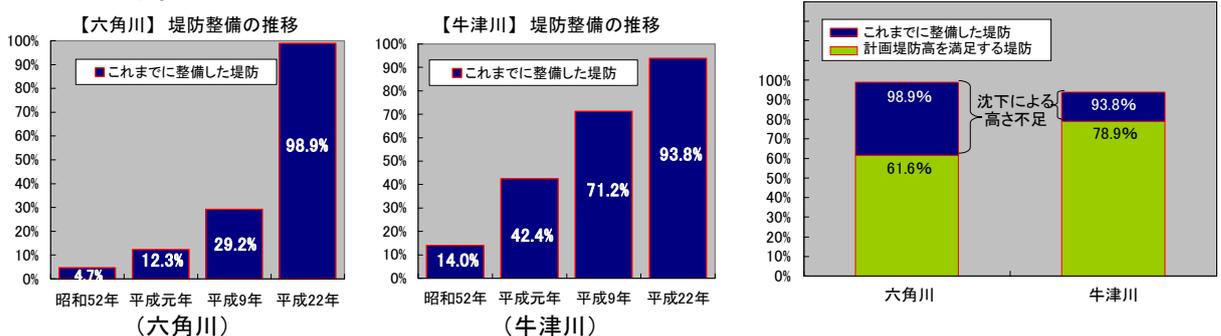
図 2.1.1 堤防整備率の推移

六角川流域では、甚大な被害をもたらした昭和 55 年および平成 2 年の洪水を契機に、直轄河川激甚災害特別緊急事業（激特事業）による集中的な河川整備を二度にわたり実施しました。激特事業では、堤防の整備、河道掘削、橋梁改築、遊水地の建設、水門・樋門の新設・改築などを行ってきました。このうち、堤防についてはこれまで六角川で約 99%、牛津川で約 94%の整備を行いました。流域内には有明粘土層などの軟弱地盤が広く分布していることから、整備済みの堤防が沈下している箇所もあります。

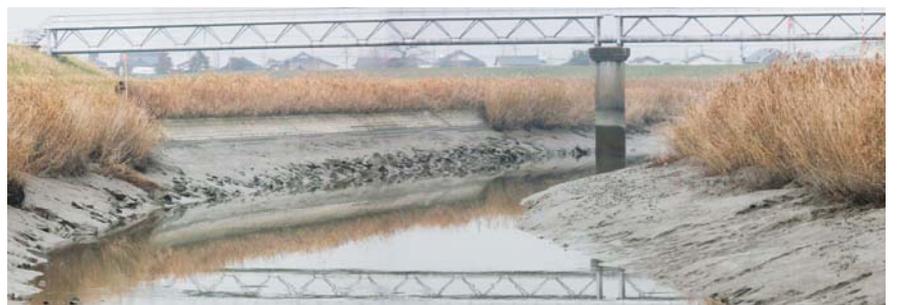
写真 2.1.2 河道に堆積するガタ土

一方、河道内には有明海特有のガタ土の堆積と高水敷にはヨシ原が繁茂していることから洪水の流下断面不足となっている箇所が存在しています。ガタ土は掘削しても比較的短い時間で再堆積が進行し、ヨシは伐開しても成長が早いため、流下断面を常時維持していくことは技術的に容易ではありません。

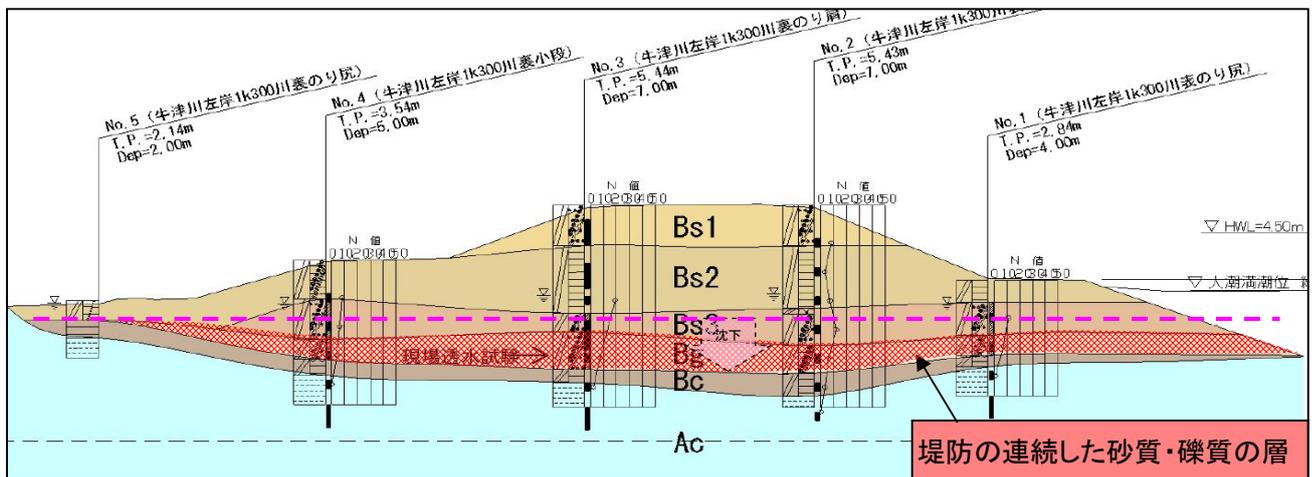
図2.1.4 堤防の地質断面

これまでに実施した浸透に対する安全性照査の結果、堤防下には砂質・礫質の層が存在する箇所があるなど、洪水時にはこの層への浸透に起因する堤防被害が懸念されましたが、対策工の一部施工により、安全性は概ね確保されています。

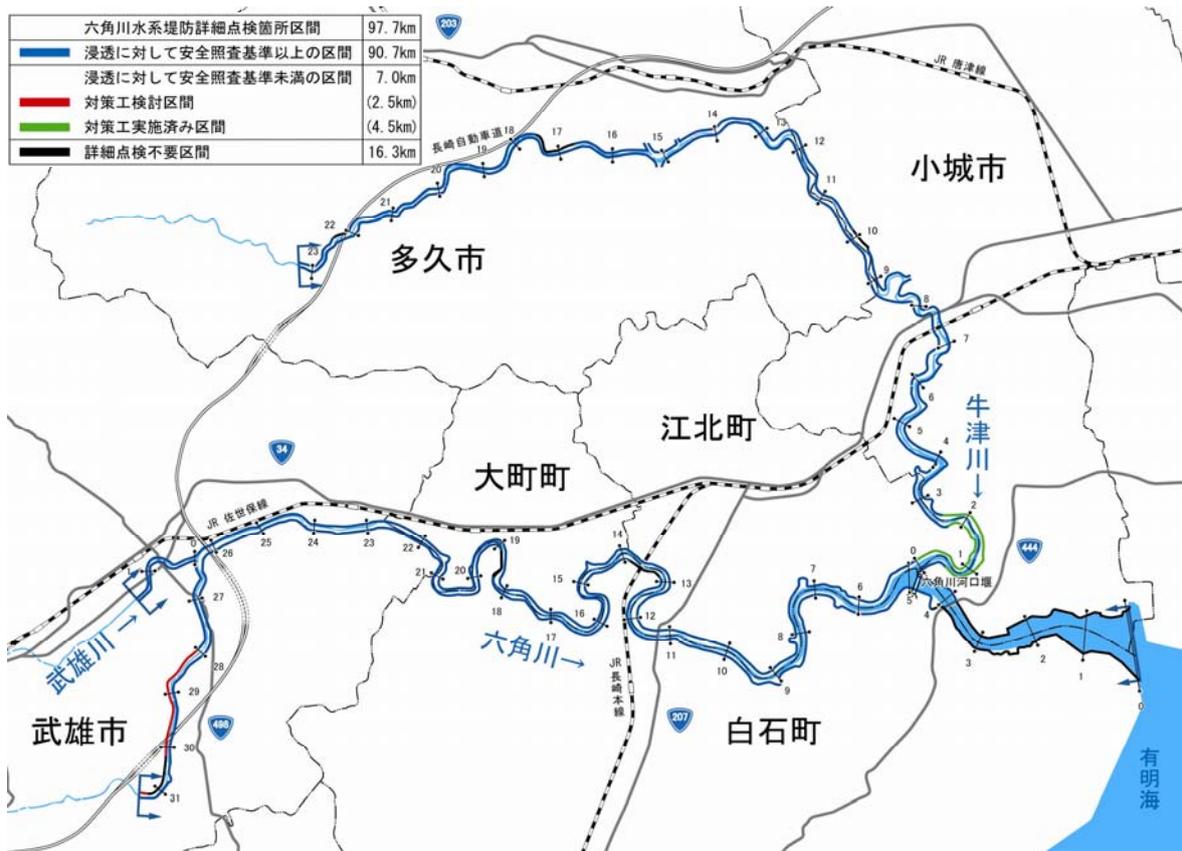
図2.1.5 六角川水系堤防詳細点検結果—国管理区間—

今後も安全性の確保を図るため、浸透対策が必要な区間の検討に加え、侵食、地震に対する点検や照査を行い、必要に応じた堤防強化対策を実施していく必要があります。

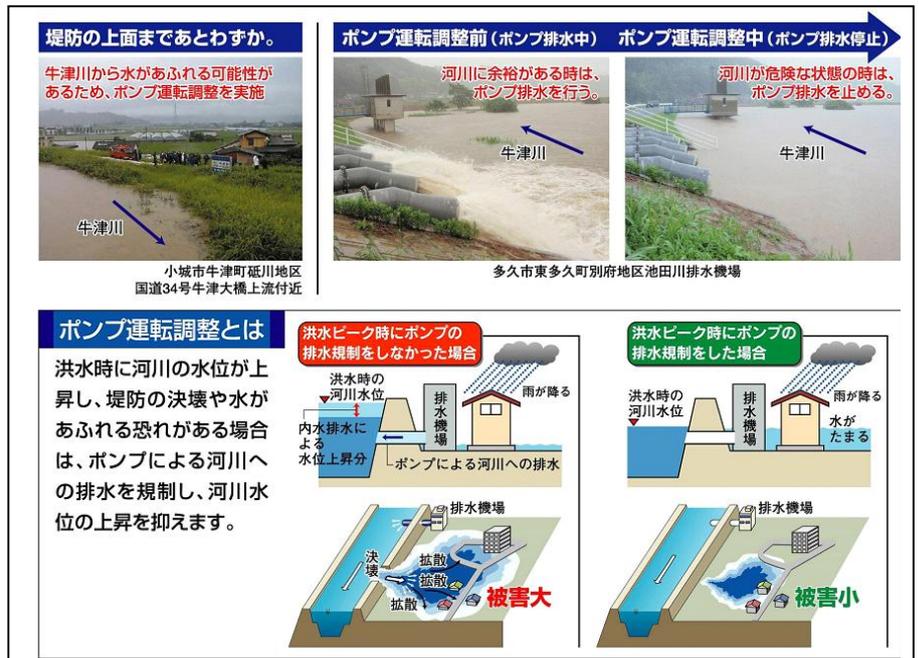
図 2.1.7 牛津川におけるポンプ運転調整 (平成 21 年 7 月 26 日)

一方、現在の河道整備水準を上回る出水時において、継続的にポンプ排水を行うと、河川の水位が上昇し、越水や堤防決壊の恐れがあります。

このような被害を防止するために、排水ポンプの運転調整が必要となります。

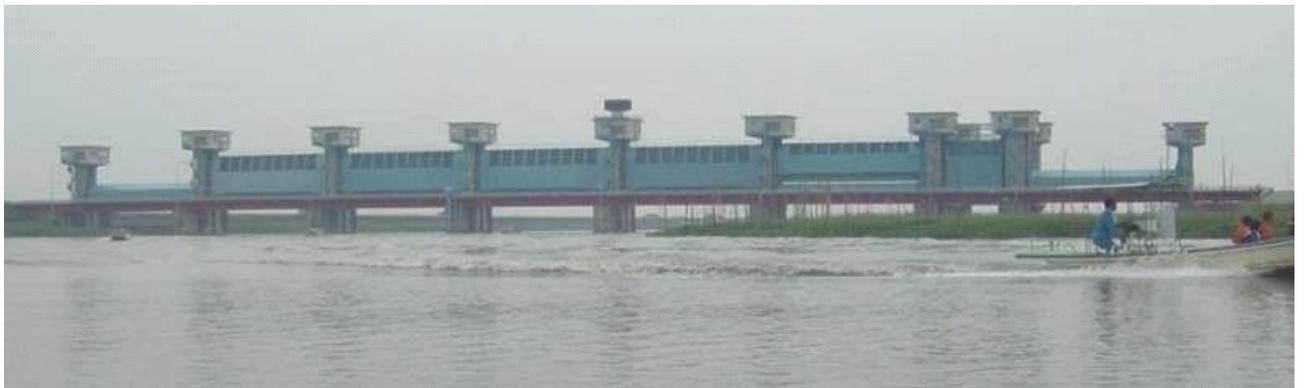
写真 2.1.6 六角川河口堰（昭和58年完成）

高潮による被害を防止するため、これまでに六角川河口堰の建設や河口堰下流の高潮堤防整備を実施しました。

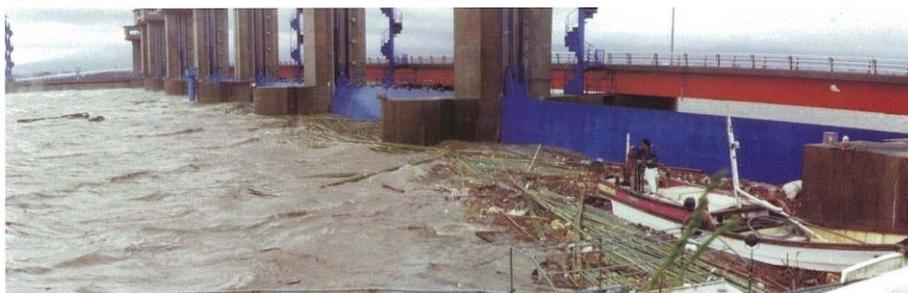
写真 2.1.7 昭和60年台風13号での高潮防御状況

このような整備を進めてきたことから、昭和60年8月31日の台風13号の高潮は、住ノ江橋観測所において計画高潮位(T.P. 5.02m)にせまる T.P. 4.81m を記録しましたが、六角川河口堰及びそれまでの高潮堤防の整備により、壊滅的被害を回避しています。

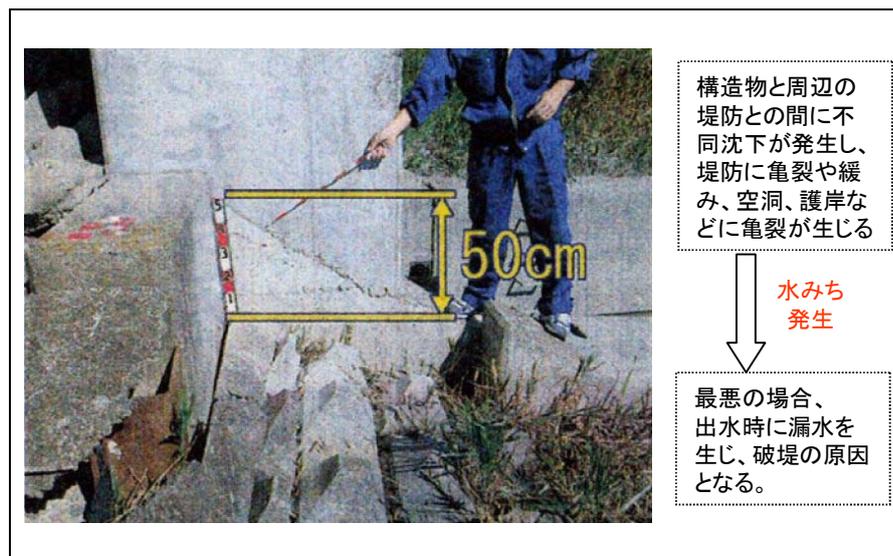
図 2.1.8 排水樋管周辺の地盤沈下

六角川下流域の地質は超軟弱な有明粘土で構成されており、全国有数の軟弱地盤地帯です。このような地盤特性から堤防や樋門・樋管等の構造物への影響が見られます。

さらに下流域では、軟弱地盤上に堤防が作られているため、経年的な沈下が生じている箇所も確認されています。

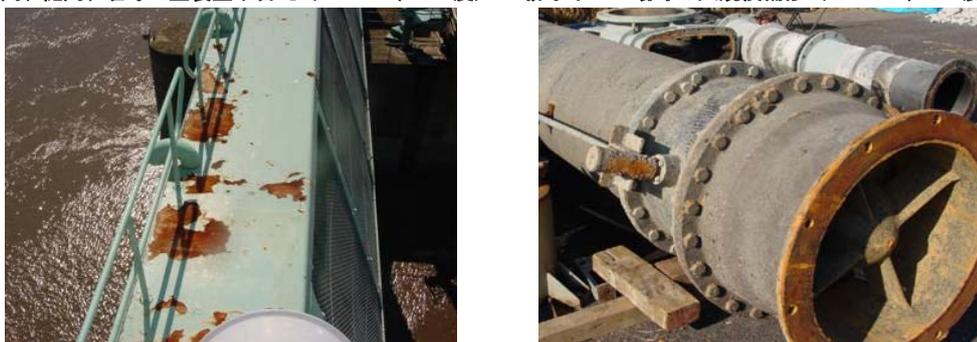
図 2.1.10 六角川の維持管理

水門、樋門、堰等の塗装塗り替え (10~15 年に一度) 排水ポンプ場等の大規模補修 (20~30 年に一度)

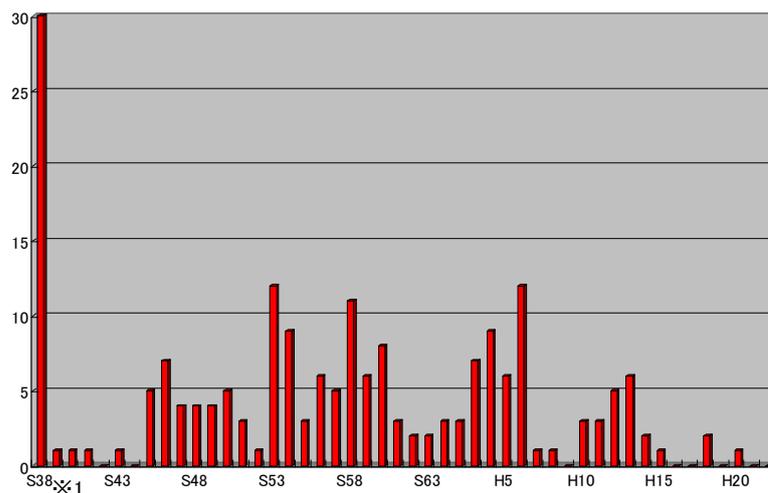
図 2.1.11 設置年別河川管理施設数 (六角川水系国管理区間)

六角川流域では排水ポンプ場や水門などの河川管理施設が 199 施設あり、これらは激特事業以降に設置されたものが多く、今後老朽化の進行による施設の補修時期が集中することが考えられるため、施設の重要度や不具合の状況に応じ、効率的に適切な維持管理を行う必要があります。

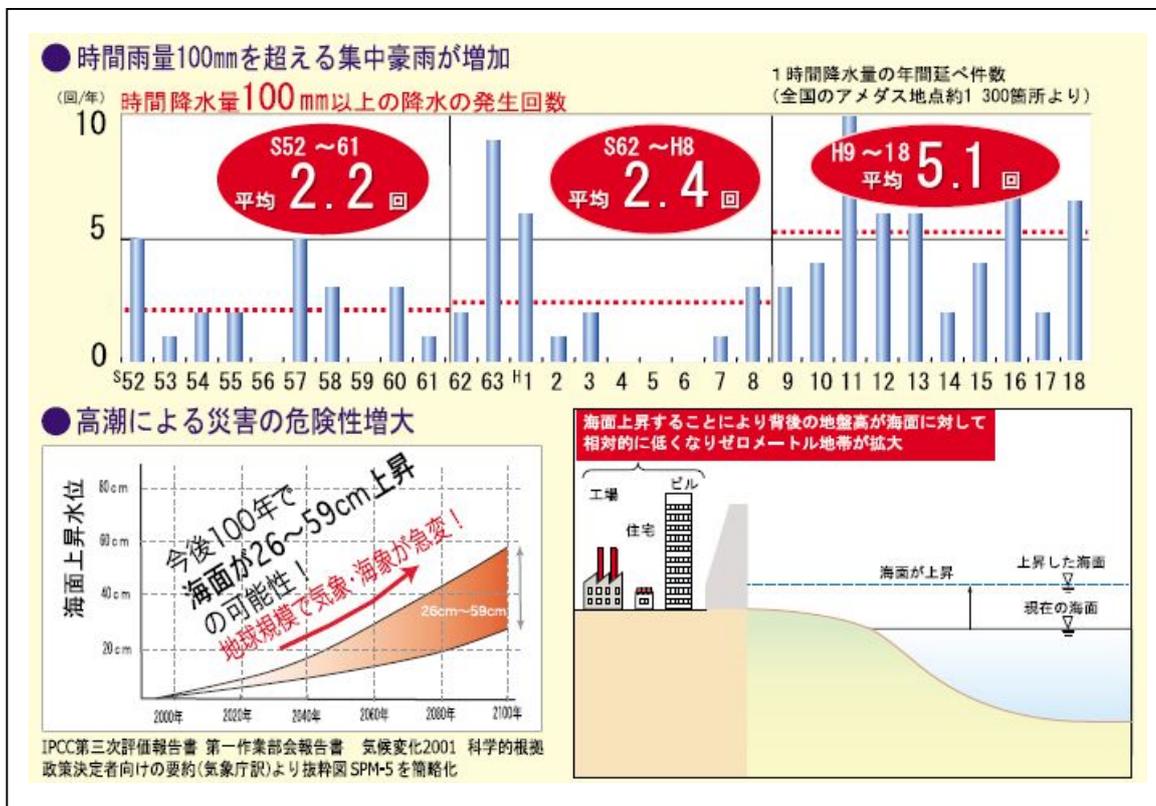
図 2.1.13 想定外の洪水や高潮の可能性

六角川水系では、これまで幾度も水害が発生し、近年においても大きな被害を受けています。本計画に基づき河川整備を着実に進め、治水安全度の向上を図ることとしていますが、河川整備には長い年月を要し、整備水準を超える規模の洪水が発生する可能性があります。

また、地球温暖化による気候変動の影響で洪水外力の増大も懸念されます。さらに、高齢化に進行に伴い災害時要援護者の増加、避難に要する時間の長期化も懸念されています。

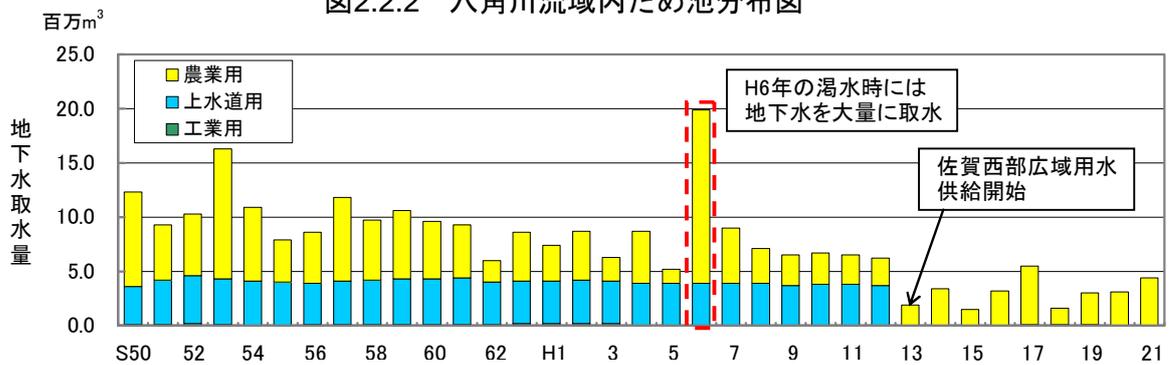
図2.2.3 白石平野地下水取水量の経年変化

六角川下流域を含む佐賀平野・白石平野は、県内有数の穀倉地帯となっています。この地域の河川水を供給する場である山地に対して、水を利用する場である平地の割合が大きいという地形的特徴から、水需要に対して河川水のみでの供給では厳しい状況でした。六角川でもそのほとんどが感潮区間であるため河川の利用が難しく、ため池やクリーク利用、地下水利用などを組み合わせかんがい用水や水道用水を賄っていました。地下水については昭和 30 年代から地下水の過剰取水により、地盤沈下が進行したことから、佐賀県では「佐賀県公害防止条例」による地下水取水の規制、国においても「筑後・佐賀平野地盤沈下防止等対策要綱」を制定し、地下水取水規制、代替水源の確保、代替水の供給、地盤沈下防止対策事業など地盤沈下防止のための水源転換事業等諸施策を展開されてきており、佐賀西部地区においては、地下水依存に代わる安定水源の確保として、隣接する嘉瀬川流域のみならず筑後川流域からの水源の確保が望まれています。そのようなことから、佐賀西部地区の水道用水として隣接する嘉瀬川流域などから導水・供給が平成 13 年度から一部開始され、地下水取水が減少し地盤沈下抑制にも寄与しています。

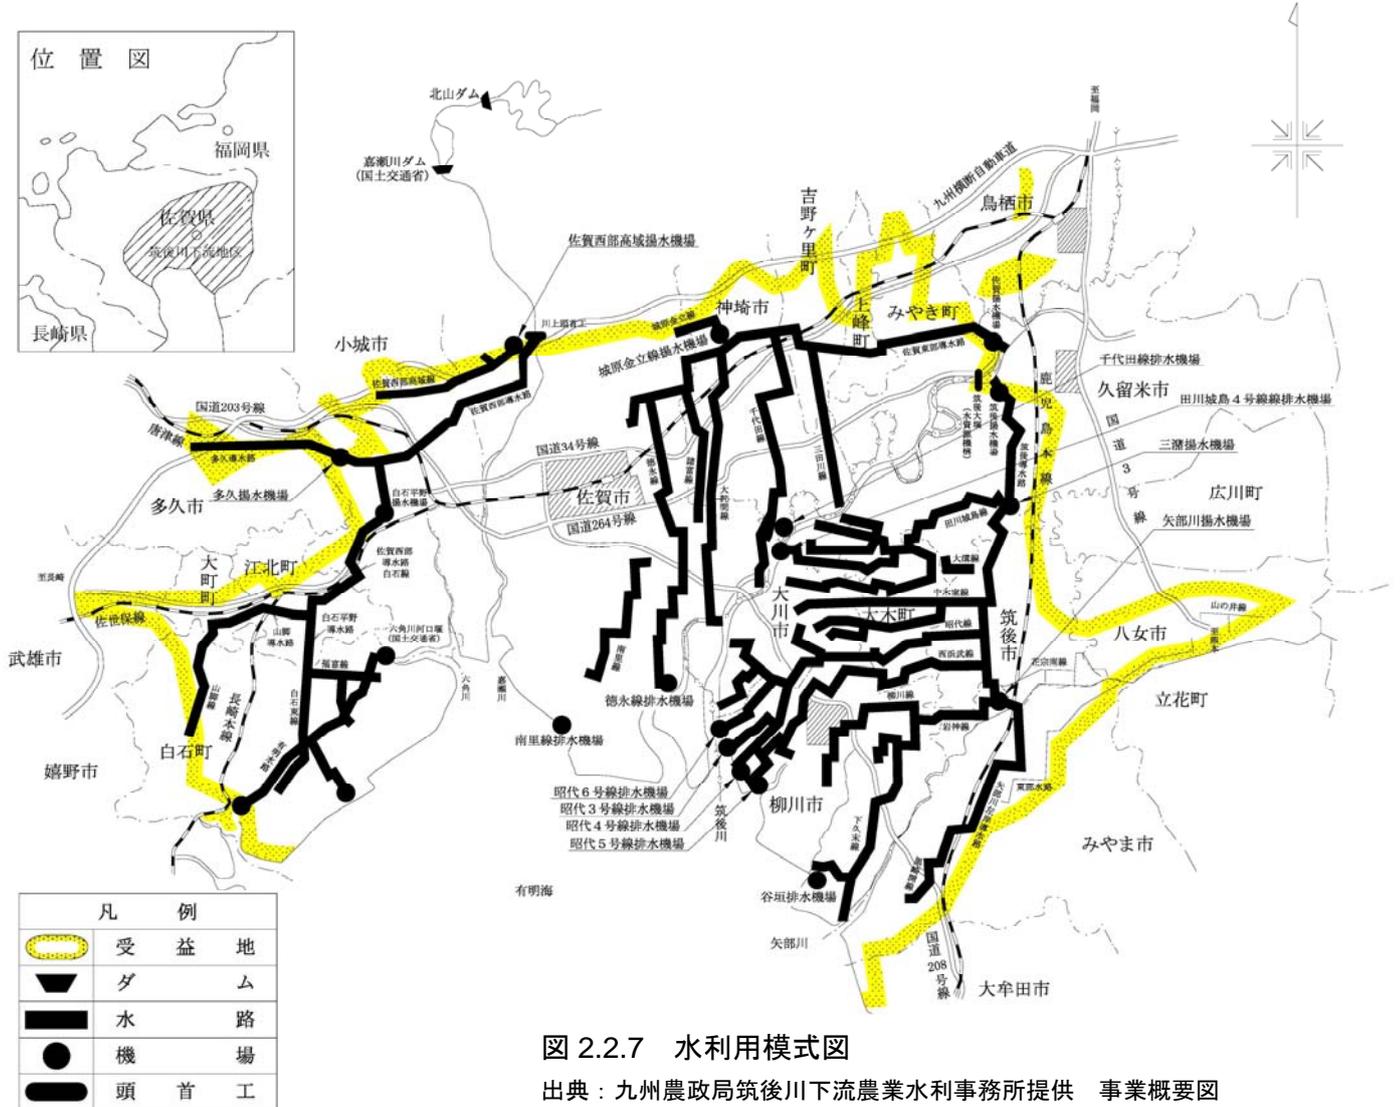
図 2.2.7 水利用模式図

また、六角川下流域のかんがい用水においても、安定的な用水の補給と代替水源の確保として、嘉瀬川ダム及び導水事業(国営筑後川下流土地改良事業)が鋭意進められており、嘉瀬川ダムについては、平成 24 年度に運用開始予定となっています。このように、六角川の水は農業用水をはじめ工業・水道用水と多岐にわたり利用され、また佐賀西部地区で地下水に依存している地域の水源は、隣接する嘉瀬川流域のみならず筑後川流域からの水利用が必要な状況であることから、適切な水利用、関係機関との連携・調整が求められています。

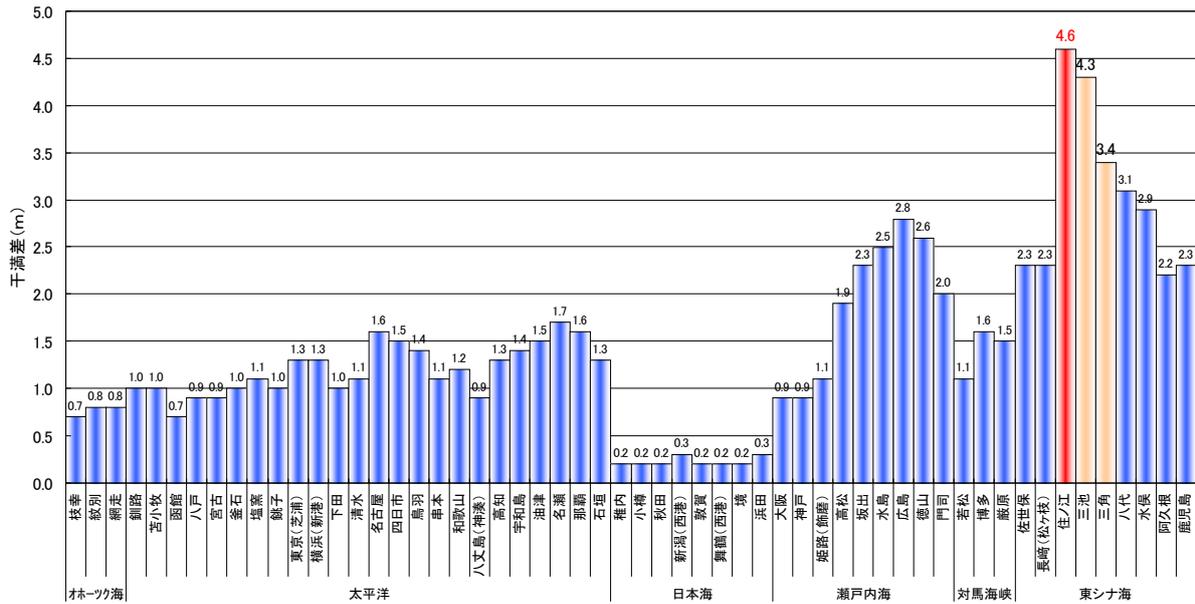
図 2.3.2 干満差（平均高高潮－平均低低潮）の比較図

六角川の河口は、有明海奥部に位置し、有明海の潮汐による海水の動き(潮汐振動)と湾の細長い形状による海水の動き(固有振動)がほぼ同じで共振することから、六角川河口の住ノ江では日本一大きい干満差が生じます。この大きな干満差と6世紀頃から始まる干拓で形成された広い低平地により、六角川では長い感潮域が形成されています。

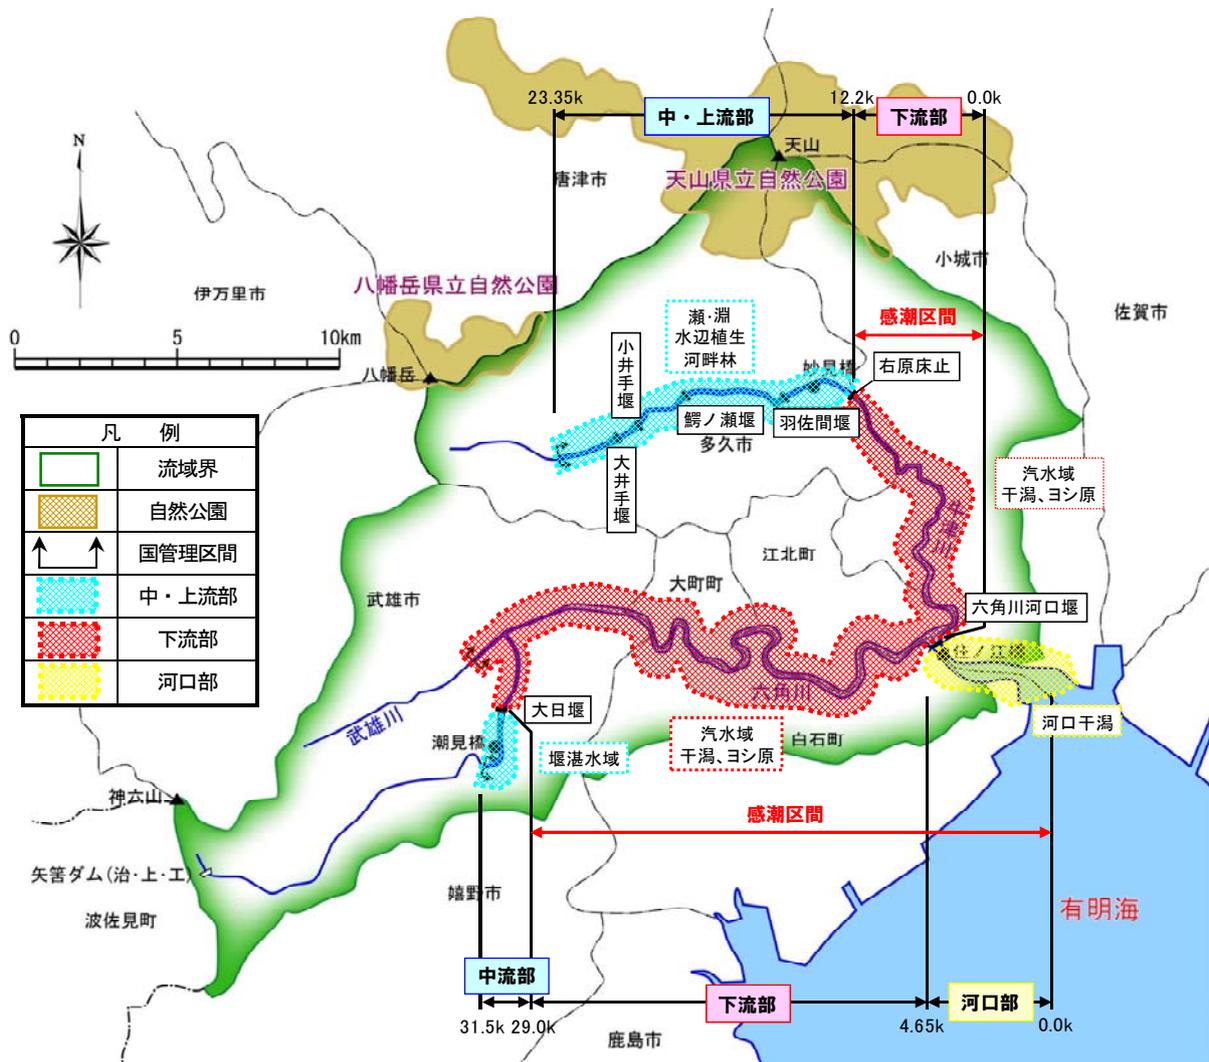
図 2.3.4 六角川水系河川環境区分図

六角川本川の国管理区間は、中流部、下流部、河口部に分けられ、中流部は堰の湛水区間、下流部は汽水域で水辺に干潟・ヨシ原が連続して形成される区間、河口部は汽水域で広大な河口干潟が広がる区間となっています。

支川牛津川の国管理区間は、中・上流部、下流部に分けられ、中・上流部は瀬・淵、水辺植生、河畔林が分布する区間、下流部は汽水域で水辺に干潟・ヨシ原が形成される区間となっています。

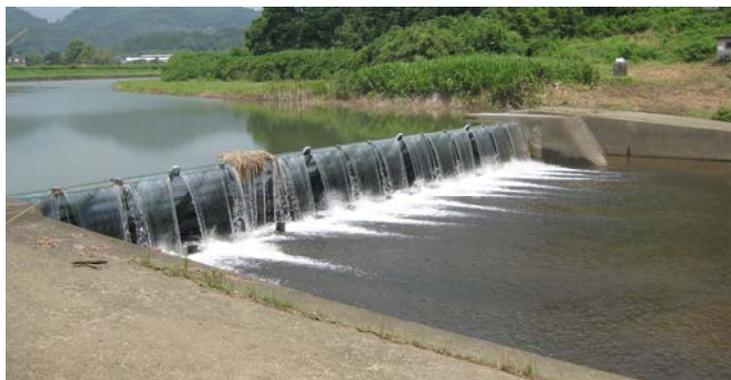
写真 2.3.48 鱒ノ瀬堰（牛津川 17.1km 付近）

また、堰等の横断工作物や樋門等の一部は、河川、水路等との連続性を分断し、魚類等の移動を阻害しています。魚類等の生活史を支える水域環境を維持するため、移動からみた河川の連続性の確保が必要です。

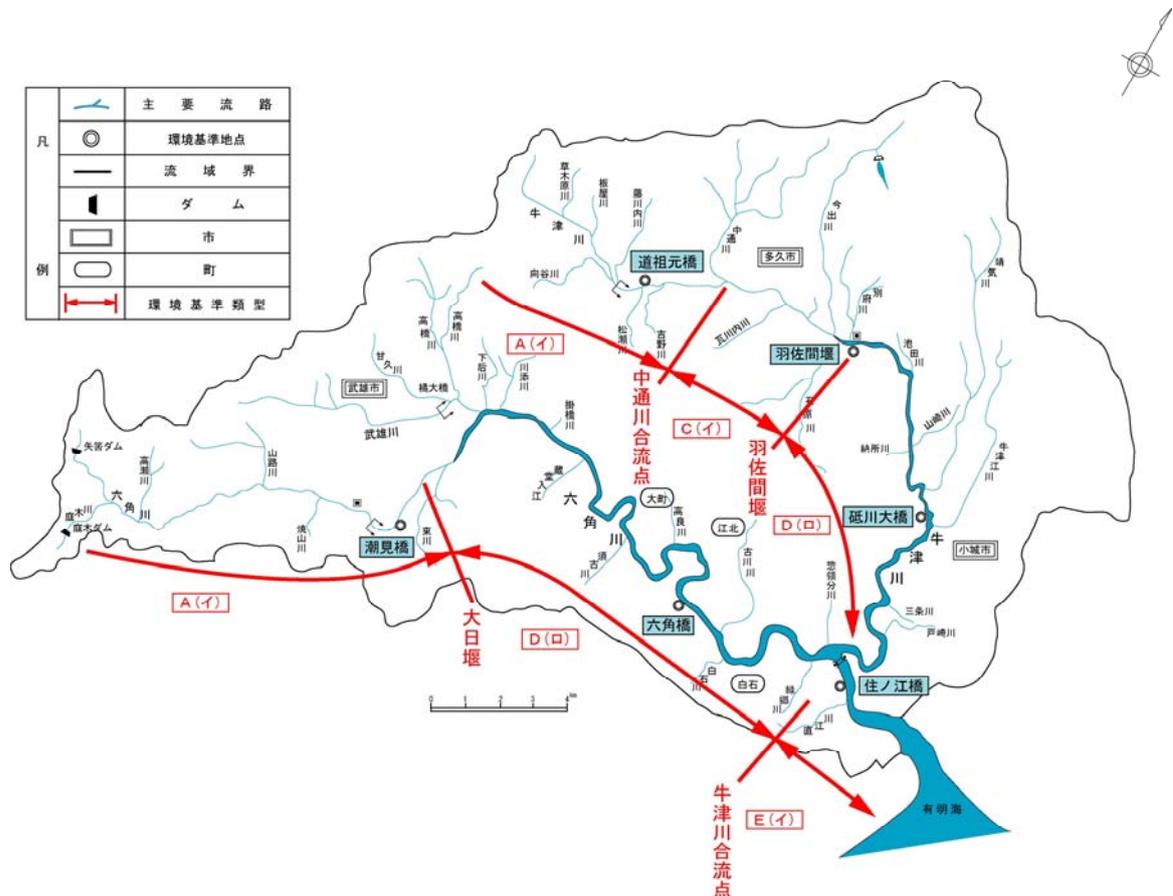
図 2.3.6 六角川水系環境基準類型指定状況図

六角川水系の環境基準^{※1}の水域類型指定^{※2}は、昭和47年に指定されており、六角川では、大日堰より上流はA類型、大日堰から牛津川合流点まではD類型、牛津川合流点より下流はE類型、牛津川では、中通川合流点より上流はA類型、中通川合流点から羽佐間堰まではC類型、羽佐間堰より下流はD類型に指定されています。

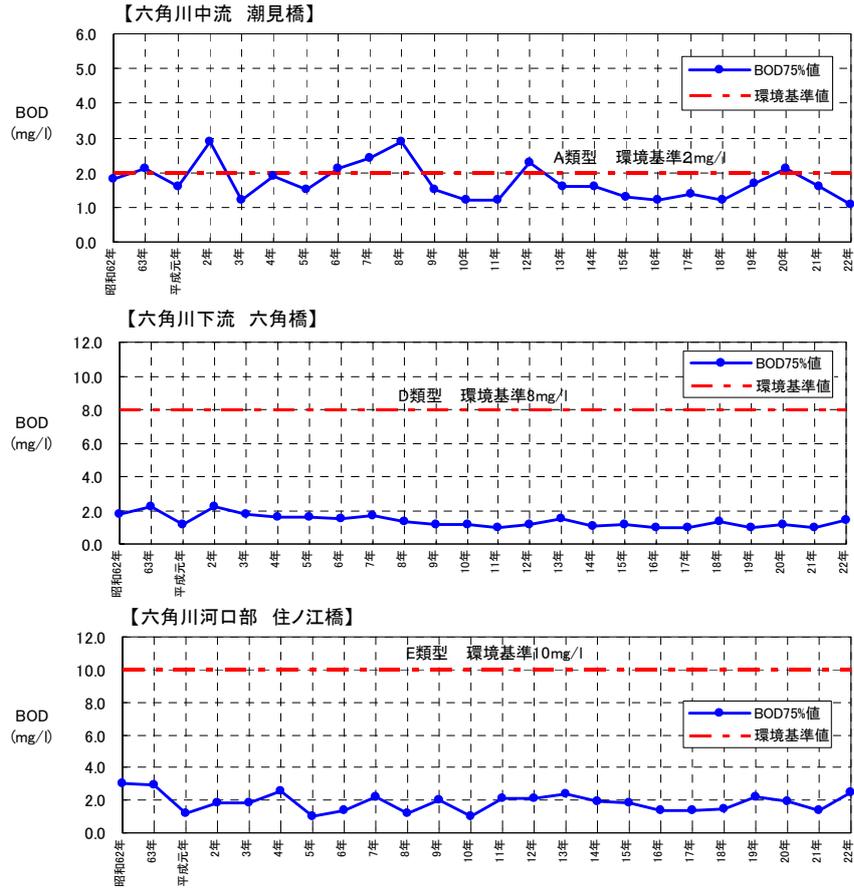
図 2.3.7(1) 六角川の水質 (BOD75%値の経年変化)

六角川水系の水質は、河川水質の一般的な指標であるBOD75%値^{※3}でみると、六角川及び牛津川のいずれの地点も環境基準を概ね満足していますが、SS^{※4}でみると、六角川及び牛津川の感潮域において、有明海特有の浮泥を多く含んだ潮汐の影響により、環境基準を超過した状況となっています。
