Q3-12. 放流孔（5 m × 5 m）より大きな仮排水路トンネル（直径約 10 m）が閉塞していますが、放流孔は詰まらないのでしょうか。

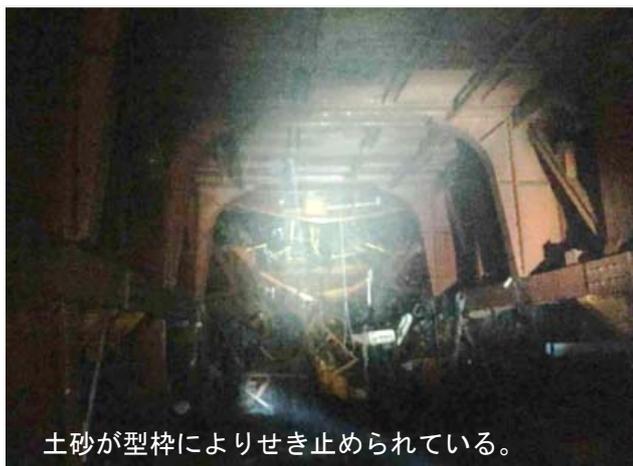
写真-1 仮排水路トンネルの土砂堆積状況

- 熊本地震後の出水により、施工中の仮排水路トンネルの上流側の内部が土砂で覆われました。（写真－1）
- これは、仮排水路トンネルの途中にコンクリートを打設するため仮設置していた型枠（セントル）がトンネル断面の大部分を塞いでいたため、土砂をせき止めたことが原因であると考えられます。（図－1、写真－2、3）
- ダム完成後、放流孔には型枠（セントル）のようなものは設置されませんので、熊本地震後に仮排水路トンネルが途中まで土砂で覆われたことをもって、ダムの放流孔が閉塞すると考えることは適当ではありません。
- また、放流孔の呑口部のスクリーンは、流木が放流孔内に固定化されて放流孔が閉塞することを防止するために設置するものであり、流木を捕捉する前提でスクリーンは設計されています。
- 当然ですがスクリーンで流木を捕捉することで、放流孔内に流木が固定化されるような閉塞は起こりませんし（図－3）、一番下の放流孔はスクリーンの前面底部が空いており、砂礫等が通過するため、洪水調節能力が失われるようなことはありません。（写真－4）

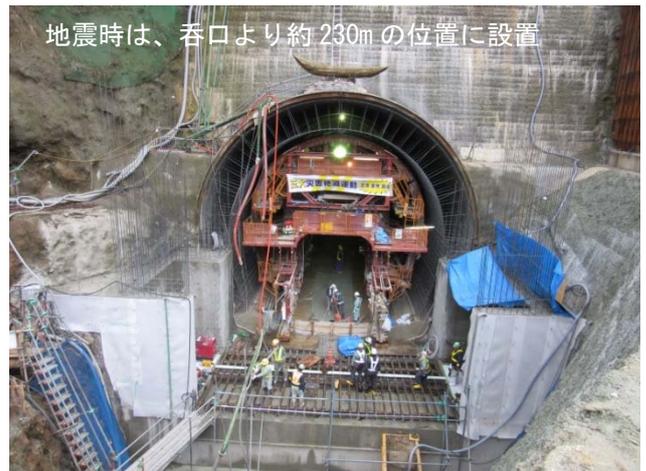
写真-2 型枠の設置状況（地震前）

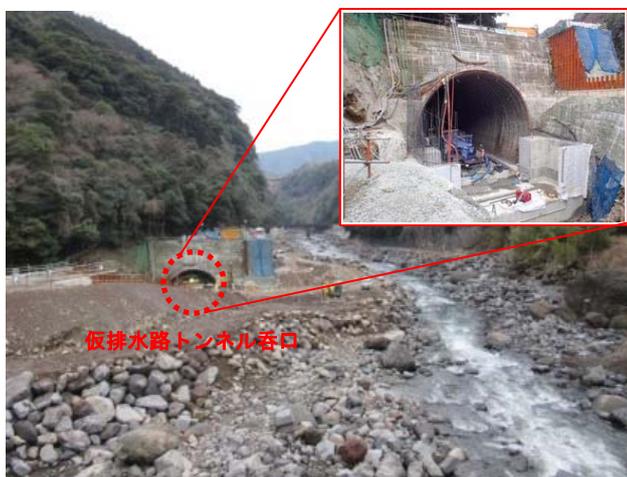
写真-3 仮排水路トンネルの状況（地震

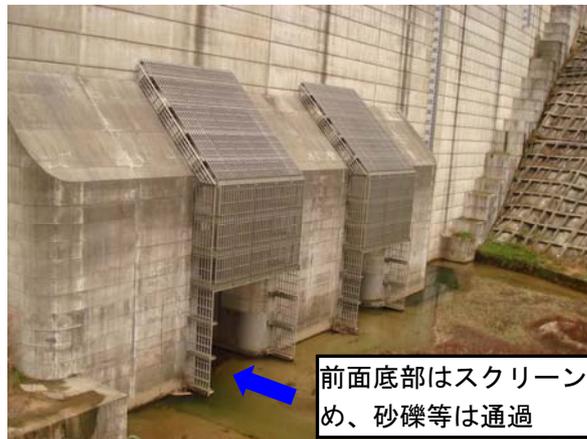
写真－４ 益田川ダムのスクリーン例
