## 6. これまでの環境保全の取り組み

## 6.2 これまでに実施している環境保全措置及び環境配慮事項の取り組み

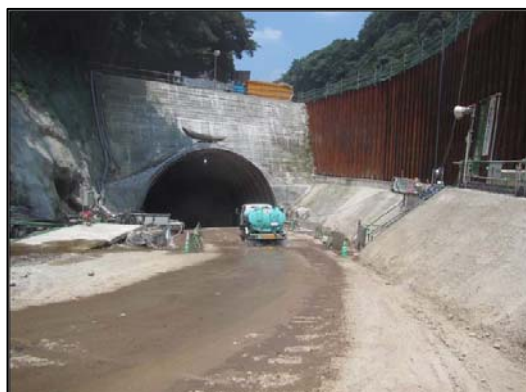
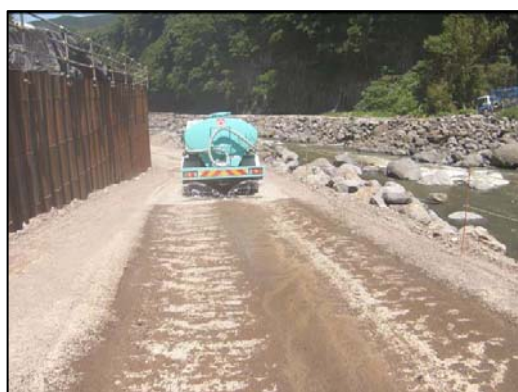
写真 6.2-1(1) 散水の状況

粉じん対策として、工事中に散水を行っています。

散水の状況(転流工トンネル)

散水の状況(河川沿い)

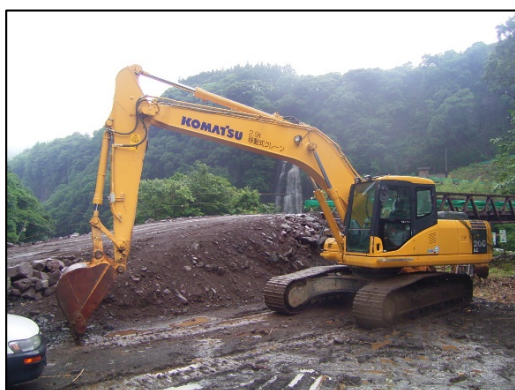
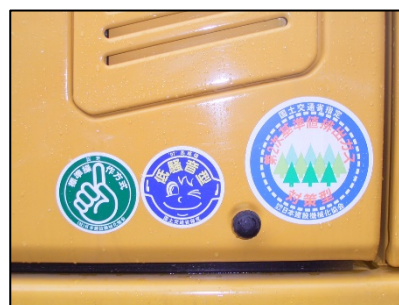
写真 6.2-1(2) 使用している低騒音型建設機械

建設機械は低騒音型建設機械の使用を原則としています。

低騒音型建設機械の使用

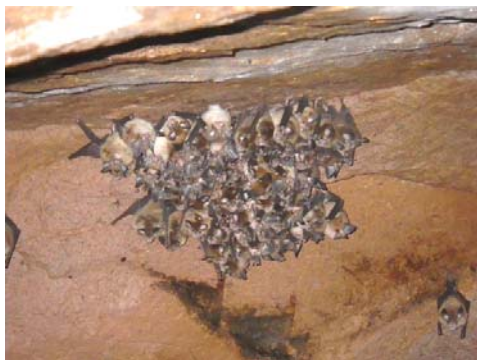
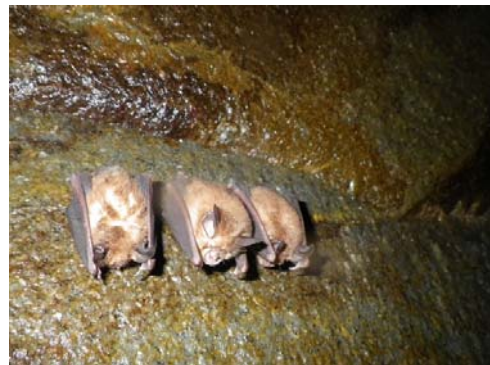
写真 6.2-1(3) 試掘坑内のコキクガシラコウモリ

地質調査のために掘られた試掘坑に、重要種であるコキクガシラコウモリの群れが生息していることが確認されています。これらの試掘坑はダム事業により将来的には消失するため、コキクガシラコウモリに対する保全対策が必要と考えています。

個体数は年により大きく変化するものの、晩秋及び早春が最も多く（200頭以上）、次いで越冬期（数十頭～数百頭）が多く、春季から夏季には個体数は減少することがわかりました。

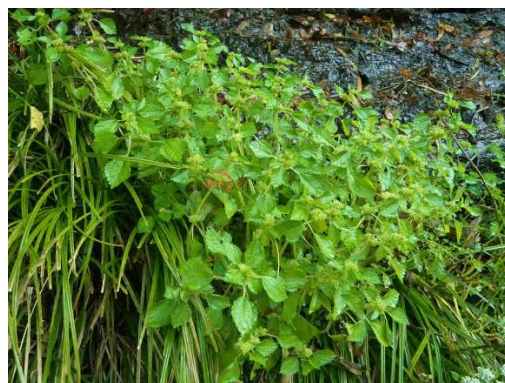
写真 6.2-1(4) 植物移植対象種（ミズ）

工事の実施や試験湛水により影響が予測される重要な植物については、移植等の保全措置の実施を予定していますが、工事用道路の工事などの実施により改変されると想定されたミズ等の重要な植物については、これまでに移植を実施しました。

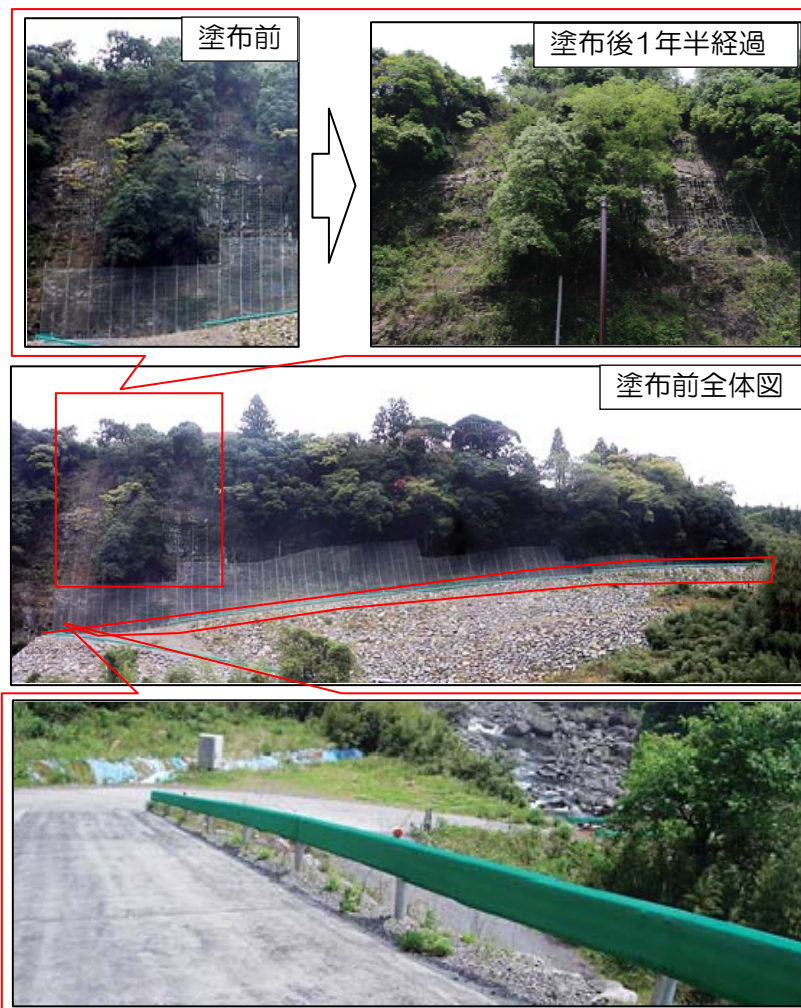
写真 6.2-2(1) 視覚に対する配慮（落下防止用金網・ガードレール）

落石防止用の金網などにこげ茶色の塗料を塗布し、光の反射を防ぎ目立たなくすることで、鳥類などへの視覚的刺激を軽減しました。

工事用道路で使用されている銀色のガードレールは、通常使われる白色のガードレールに比べ、数年後には色が落ち着き目立たなくなるため、立野ダムでは多く用いています。しかし、設置直後は、光を反射して鳥類などへの視覚的刺激となるため、必要に応じ、緑色のカバーを取りつけ反射を防いでいます。

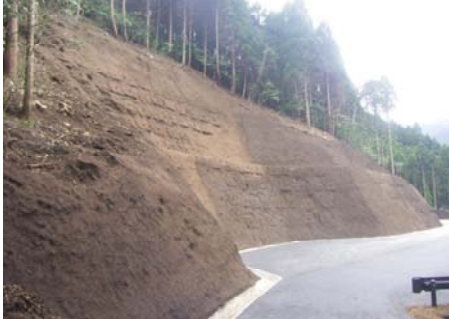
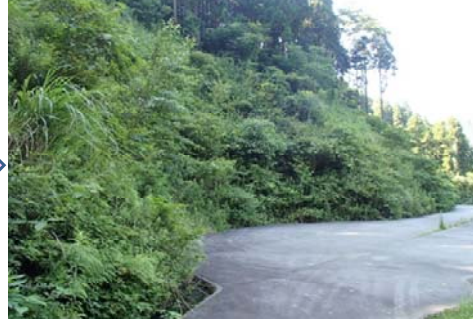
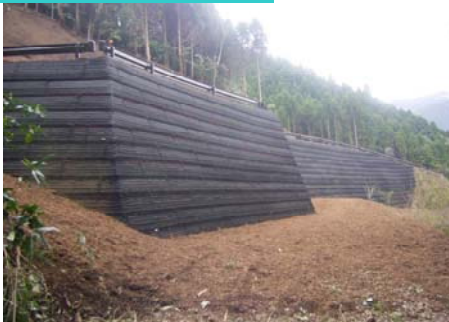
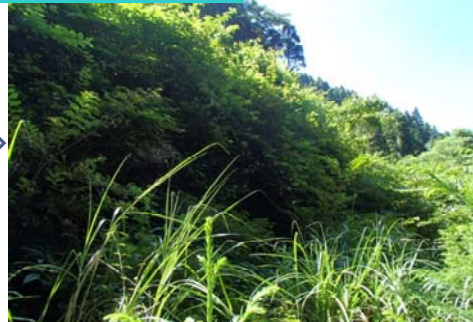
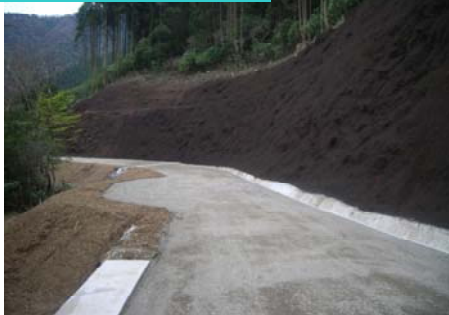
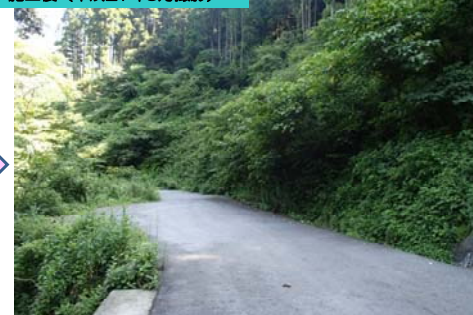
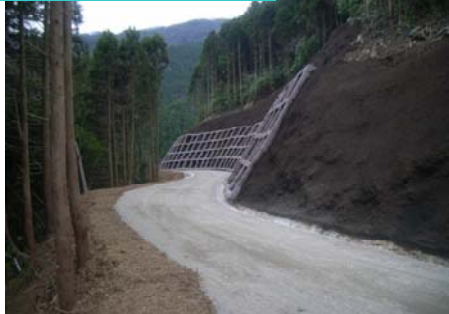
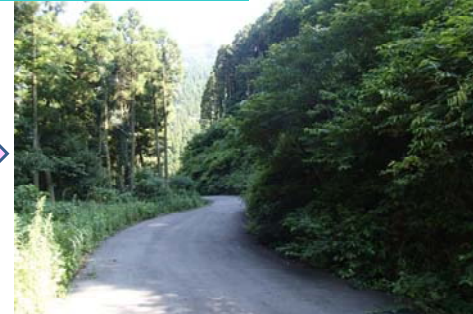
写真 6.2-2(2) のり面緑化の状況

動植物の重要種だけでなく、地域の動植物・生態系を保全するために自然環境に配慮した環境配慮事項を実施しています。その一環として、地域の生態系に配慮したのり面の緑化にも取り組んでいます。

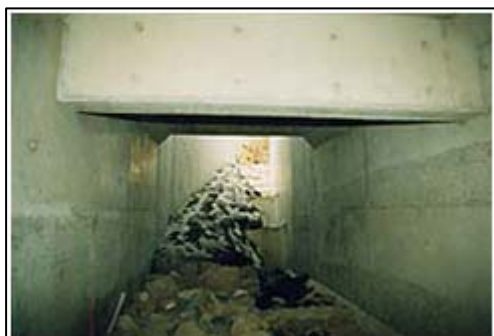
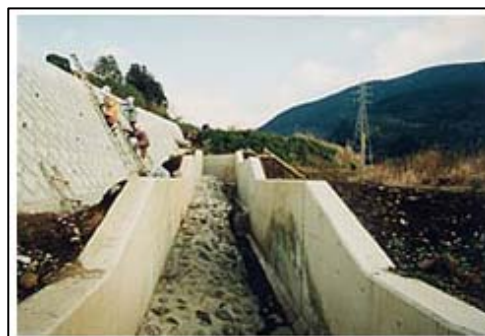
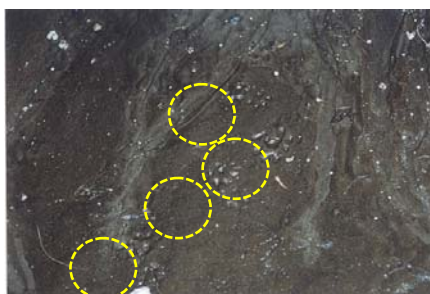
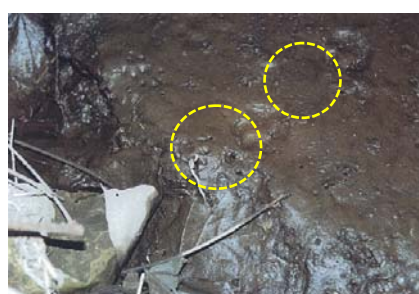
写真 6.2-2(3) ボックスカルバートの設置状況

工事用道路の施工において、水路や暗きょの付替が必要となった場合は、水路内に石を敷き並べたり、横断面に勾配を持たせたりして、生物の生息環境や移動路を確保するようにしました。

ボックスカルバート内の状況

ボックスカルバート出口の水路

ボックスカルバート内で確認されたイタチ属・ホンドタヌキの足跡

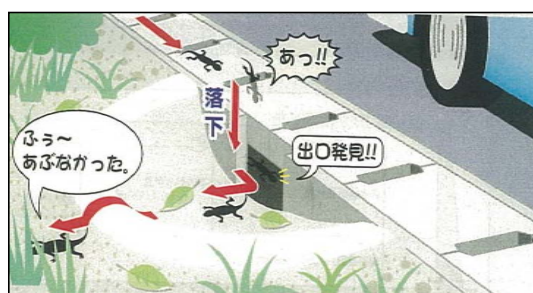
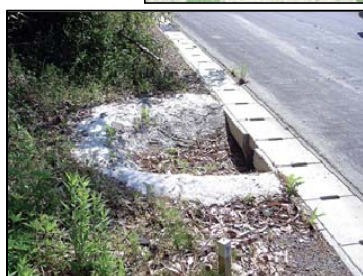
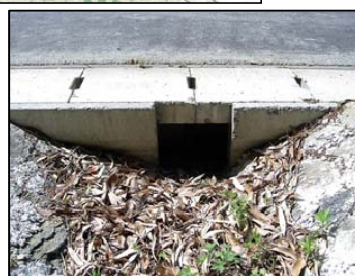
写真 6.2-2(4) U字側溝の脱出口設置状況

U字型排水側溝に幅 30cm 程度の切り欠きを入れ、側溝に落下した小動物が自力で脱出できるようにしました。なお、脱出した後、道路側へ行かないようにするため、切り欠きは車道の反対側に設けています。

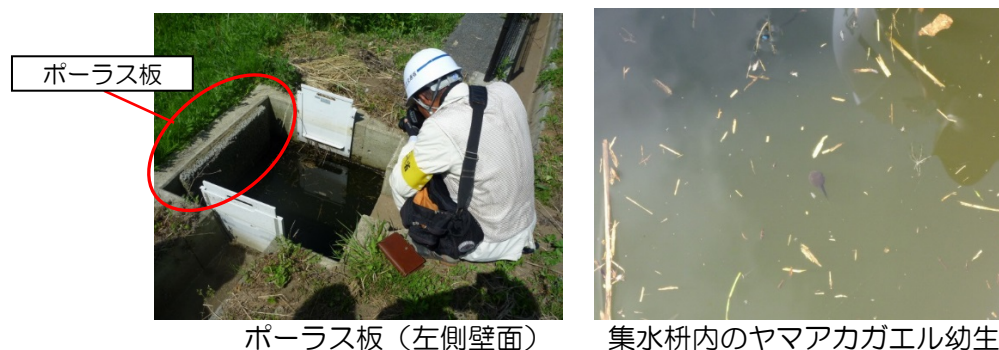
写真 6.2-2(5) 集水枡のポーラス板設置状況

集水枡にはポーラス板（多孔質コンクリート板）を設置し、集水枡内に落下した両生類成体や、幼生から変態した子ガエルなどの出入りがしやすくなるようにしています。

ポーラス板（左側壁面） 集水枡内のヤマアカガエル幼生

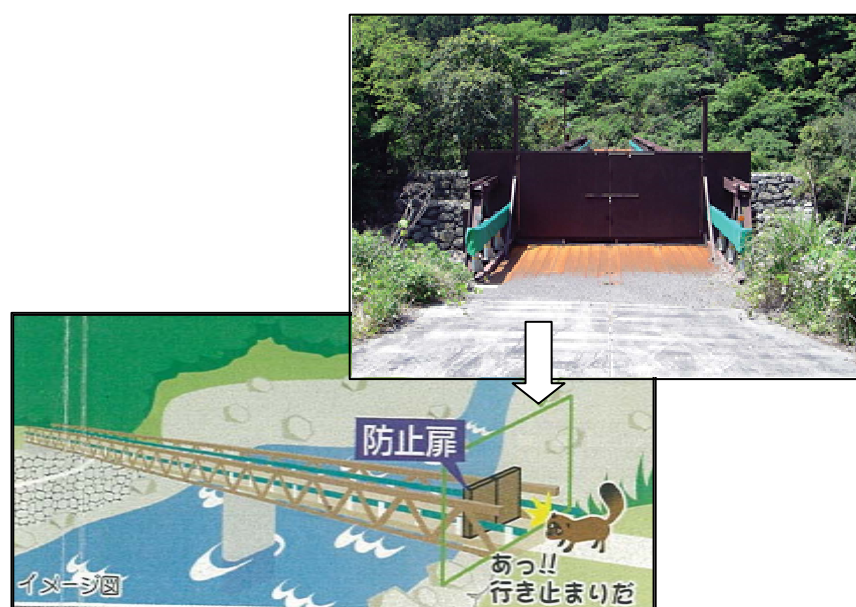
写真 6.2-2(6) 工事用道路橋梁部における侵入防止扉設置状況

立野ダム付近は、白川を挟んで右岸側は宅地・農地等の開発が進み、一方の左岸側は、阿蘇北向谷原始林等の自然が豊かに残っているなど環境が異なります。しかし、工事のためには白川を横断する橋が必要であり、動物がこの橋を渡ることによって両岸の生態系が変化してしまうことが予想されるため、橋に扉を付け通れなくし、生態系の保全に努めています。

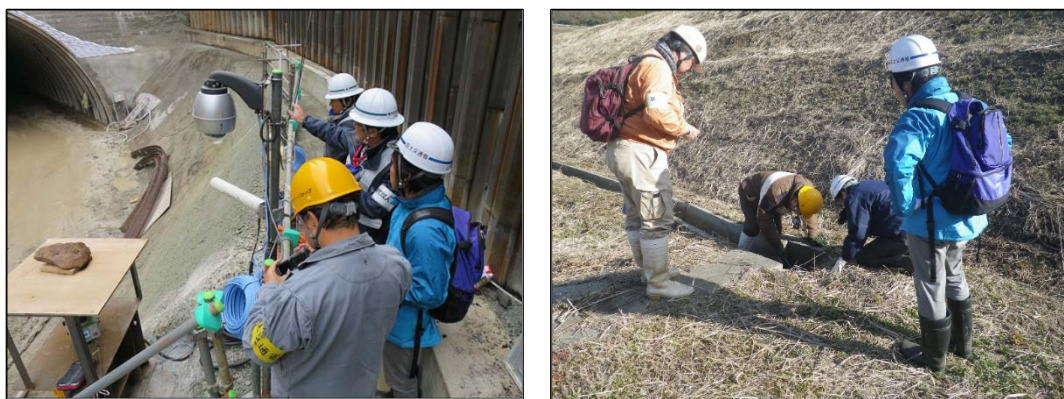
写真 6.2-2(7) 環境巡視の実施状況

環境の専門家等による環境巡視を実施し、事業区域周辺における動植物の生息、生育状況の調査を行い、工事施工箇所において環境に十分配慮しているかの確認や指導を実施し、環境に配慮した工事を行っています。

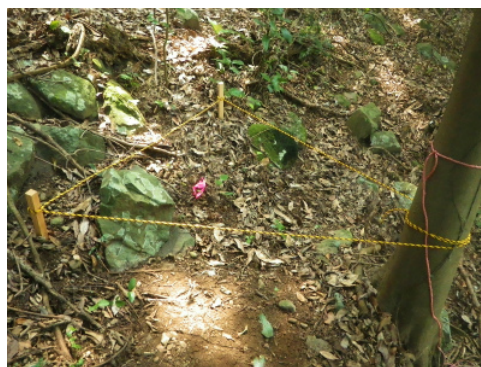
写真 6.2-2(8) 重要な植物周辺のマーキング状況

立野ダムでは、残存する重要な植物の生育環境の攪乱に対する配慮として、工事区域近傍の重要な植物の生育地点にマーキングを施し、これらの環境への立ち入りと攪乱防止に配慮しています。

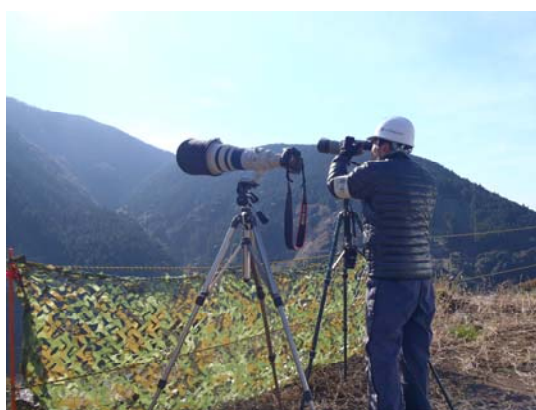
写真 6.2-2(9) モニタリング調査の実施状況（クマタカ）

そこで、工事中においてもクマタカの繁殖状況及び工事による影響についてモニタリング調査を行っています。

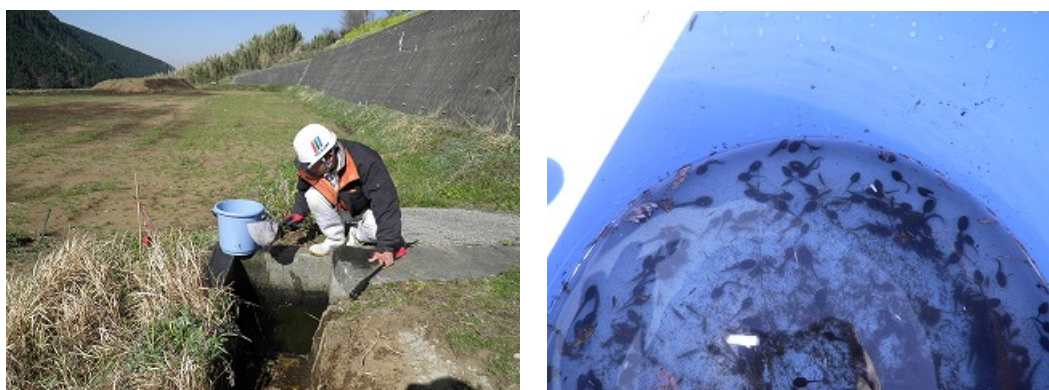
写真 6.2-3(1) 幼生及び卵塊の移植実施状況（ヤマアカガエル）

春季に工事区域の集水枡で確認されたヤマアカガエルの卵塊及び幼体について、影響が小さいと予測された種ですが、工事の実施により生息環境が改変されるため、積極的な保全活動として移植を実施しました。なお、この移植は、環境巡視等における周知により、工事関係者により実施しました。

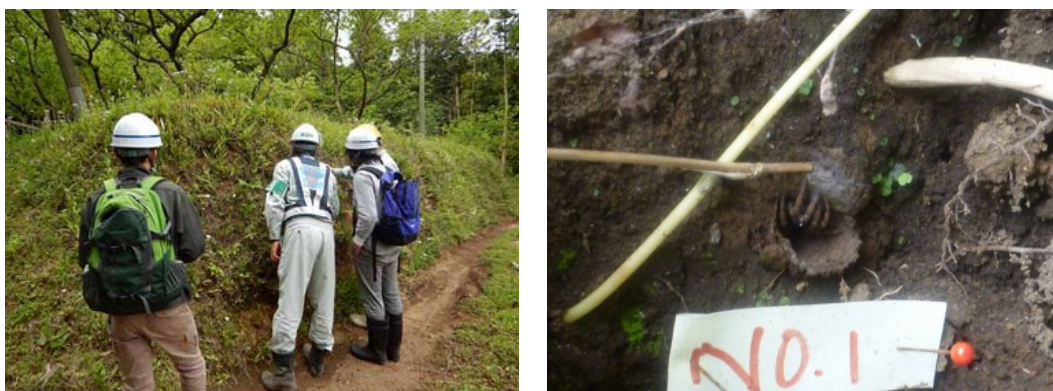
写真 6.2-3(2) 工事関係者への周知及び移植後の状況（キムラグモ類）

工事区域において確認されたキムラグモ類については、影響が小さいと予測された種ですが、移動能力が低く工事の実施により生息環境が改変されるため、積極的な保全活動として移植を実施しています。また、移植後、周辺において継続して工事を実施するため、工事関係者に生息状況を周知し、移植後も保全に努めています。
