## 7. 平成28年熊本地震後の状況について

### 7.1 平成28年熊本地震後の環境影響検討について

#### (1) 平成28年熊本地震後の状況について

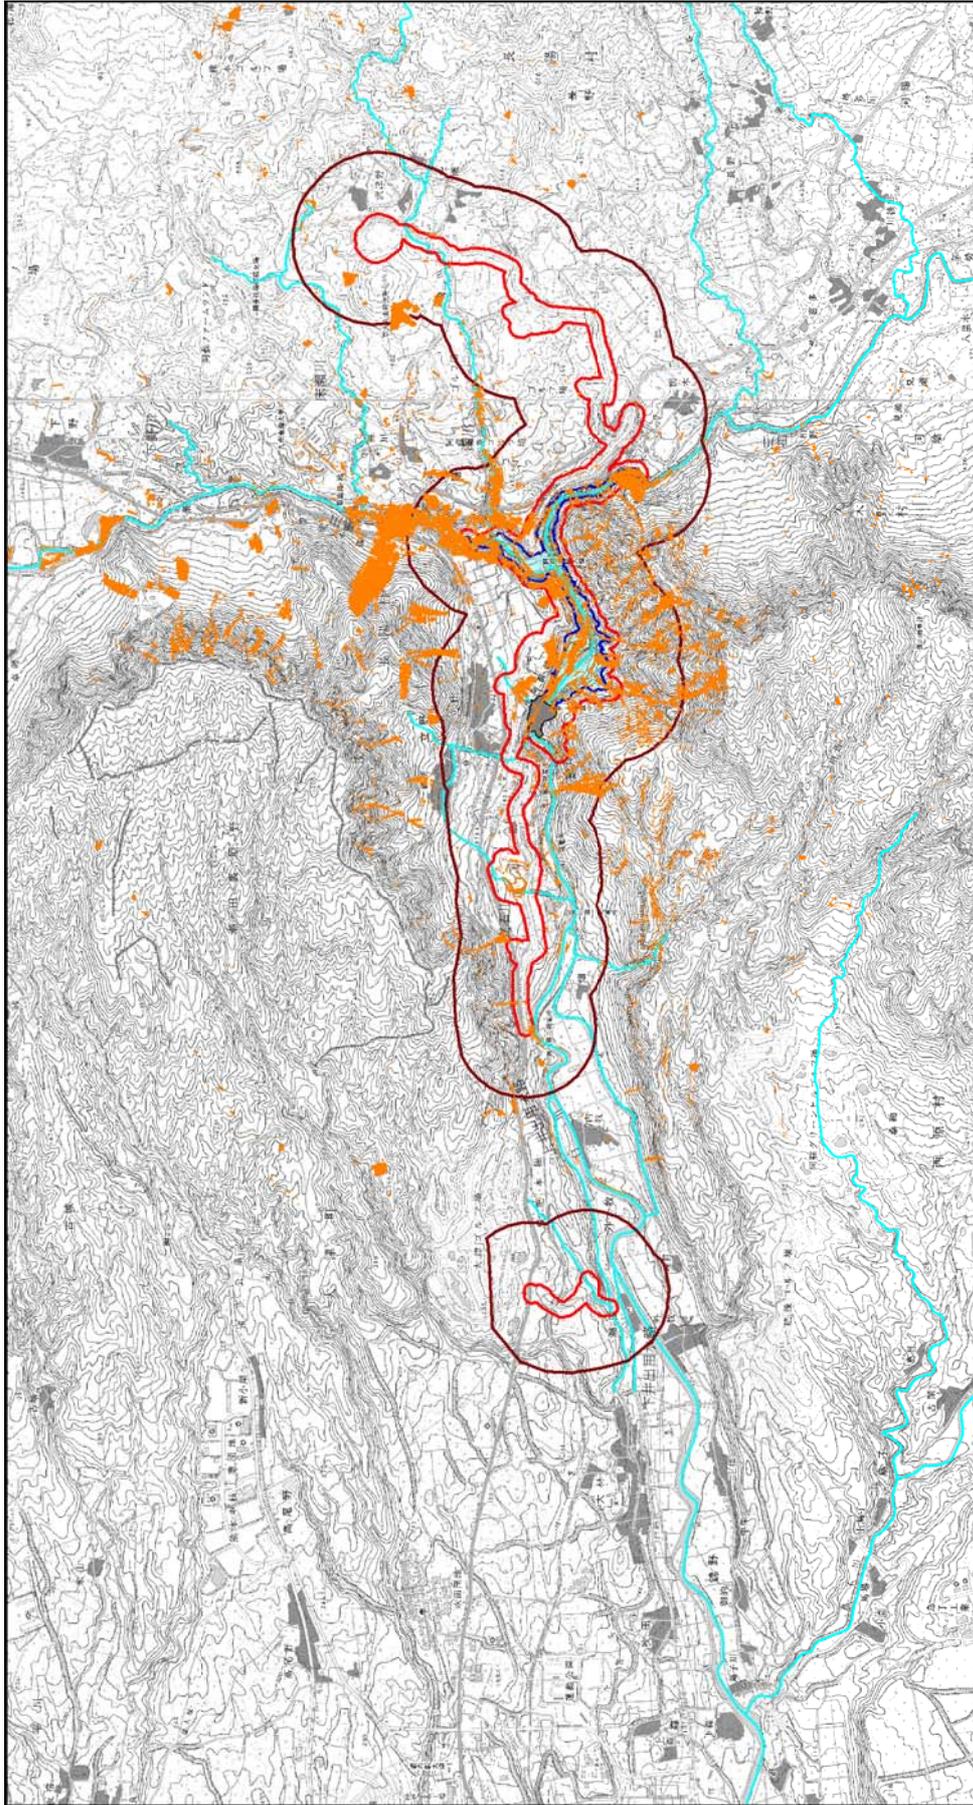
7-1-1  
 熊本地震及び出水  
 等に伴う崩壊地(平  
 成29年2月時点)

平成29年2月時点の崩壊地の状況を図 7.1-1に、調査地域内における崩壊地面積を表 7.1-1に示します。熊本地震及び出水等に伴う調査地域内における崩壊地面積は104.3ha（9.1%）でした。

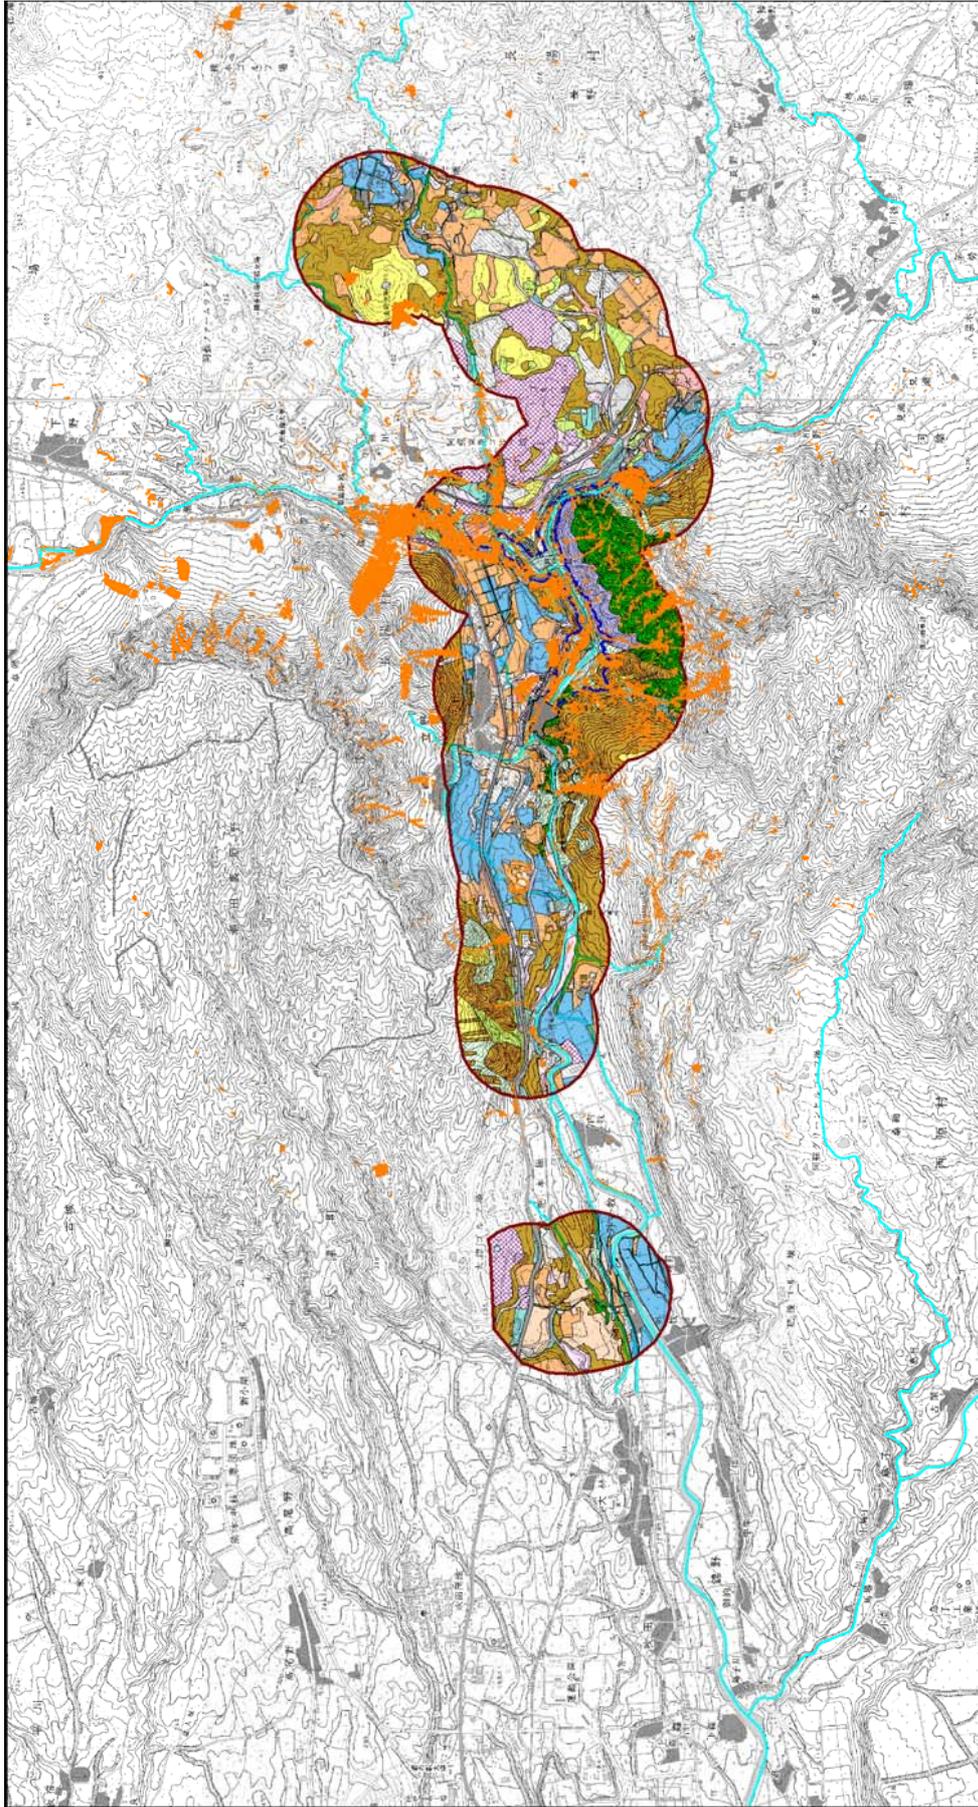
図 7-1-2  
現存植生と崩壊地  
の重ね合わせ  
(平成 29 年 2 月  
時点)

各植生について、土砂崩壊による改変の状況を整理しました。それぞれの植物群落の面積及び崩壊による改変割合を表 7.1-2に、現存植生図と土砂崩壊地（平成29年2月時点）の重ね合わせを図 7.1-2に示しました。

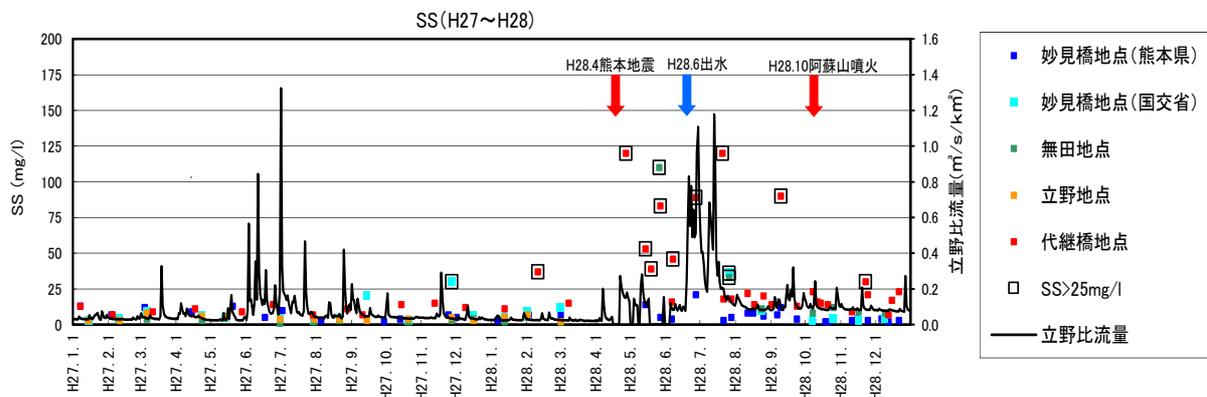
図 7.2-1 各観測点におけるSSと比流量の時系列変化（H27.1～H28.12）

平成27年1月～平成28年12月の白川の各観測点におけるSSの調査結果を図 7.2-1に示します。崩壊地の発生により、地震発生後から平成28年8月の間においてSSが高くなっていますが、10月以降は、概ね環境基準以下で推移しています。

白川は、これまでも災害のたびに土砂の生産を繰り返してきた河川であり、熊本地震直後は一時的に崩壊斜面からの土砂の流出が多い状況ですが、今後は数年かけて土砂の流出量が低下していき、白川のSSも低下していくものと考えられます\*1。

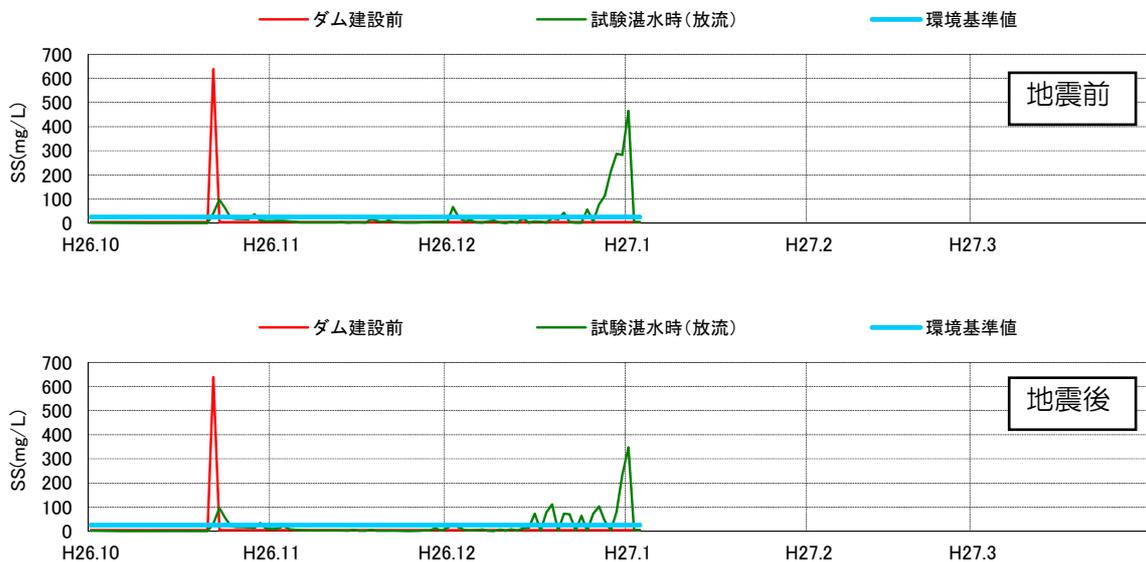
図 7.2-2 立野ダム放流口地点のSS予測結果（地震前と地震後の比較）

地震後の予測結果は、立野ダム放流口地点における、SSの環境基準超過日数が17日となり、地震前の予測結果に較べて4日程度増加しました。一方、最下流の予測地点である代継橋地点におけるSSの環境基準超過日数は4日となり、地震前の予測結果に較べて2日程度減少しました。

地震後の予測結果では、ダム洪水調節地に堆積した濁質分が早い時期から放流されるため、SSの環境基準超過日数は増加します。なお、早い時期に放流されるSSはそれほど大きい値ではありません。

立野ダム放流口地点及び立野ダム下流地点（立野地点、代継橋地点）の予測結果を表 7.2-1～2、図 7.2- 2～4に示します。

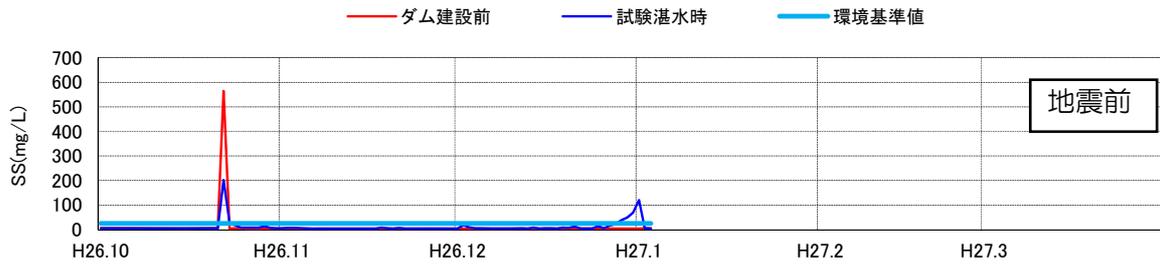
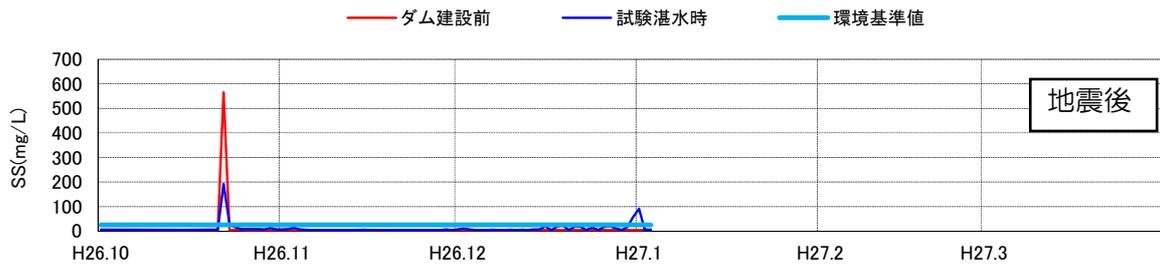
図 7.2-4 代継橋地点のSS予測結果（地震前と地震後の比較）

従って、最下流の代継橋地点においては、支川の流入等により希釈されてSSが低下し、環境基準超過日数が減少したと考えられます。

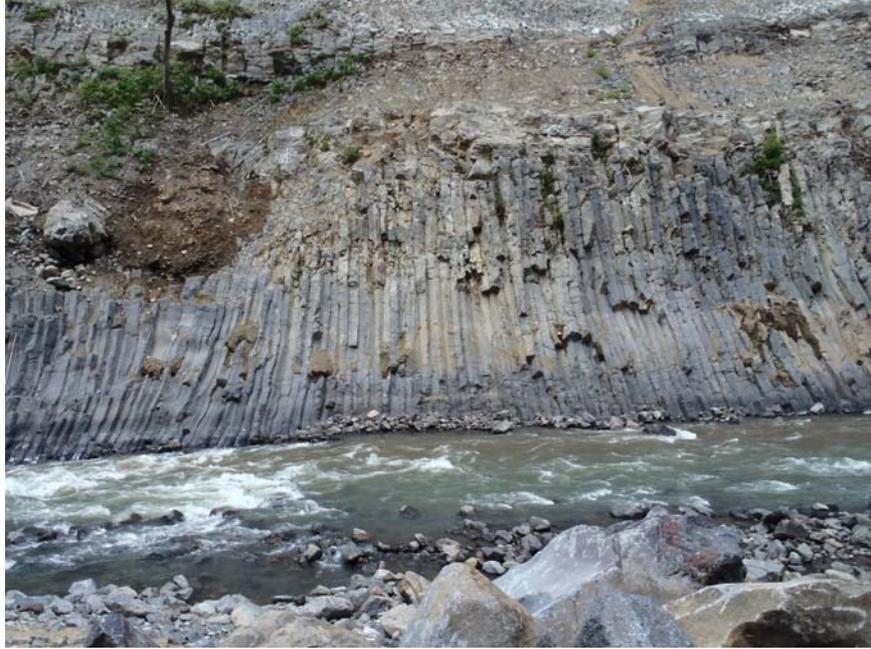
写真 7.3-1(1) 重要な地形（溶岩流）(H29.7撮影)

| 項目 | | 確認状況 | 備考 | |
|---|---|---|---|---|
| 地形及び地質 | 重要な地形 | 溶岩流 | 溶岩流は、地震により一部に表面のはがれ落ちが見られました。割れやすい表面の岩石や表面の植生等が剥離したものと考えられます。 | ダム堤体予定地付近より撮影 |

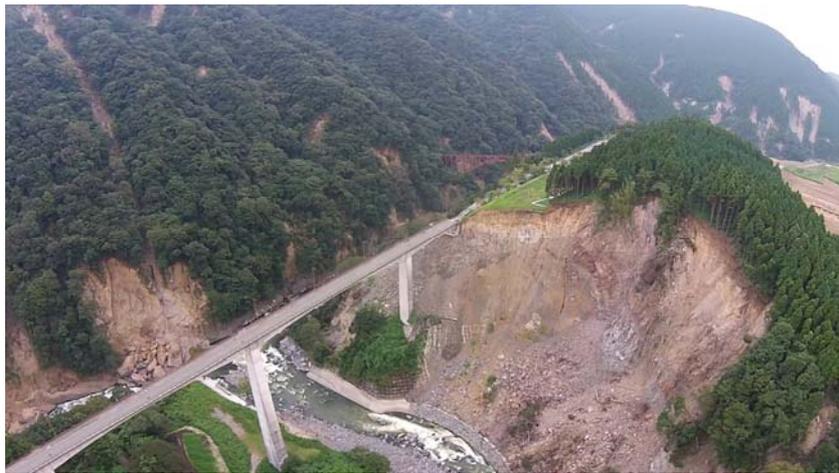
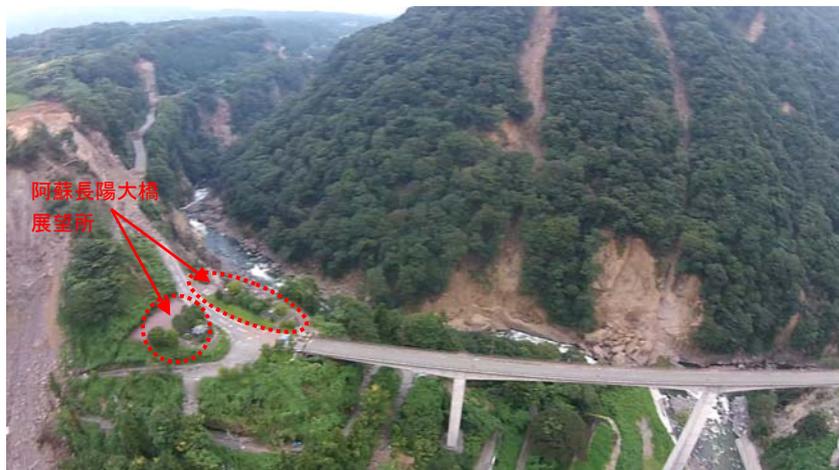
写真 7.3-1(2) 重要な地形（峡谷）(H29.6撮影)  
(UAVによる撮影)

| 項目 | | 確認状況 | 備考 | |
|---|---|---|---|---|
| | | 峡谷 | 峡谷は、両岸の斜面の所々で、地震による土砂崩壊が見られました。土砂崩壊により、一部の植生が消失し、形状が一部変化しています。 | UAVによる撮影<br>(峡谷を一望できる阿蘇長陽大橋展望所は、道路の応急復旧は完了し、アクセス可能となりましたが、展望所としての整備は現状では行われていない状況です。) |

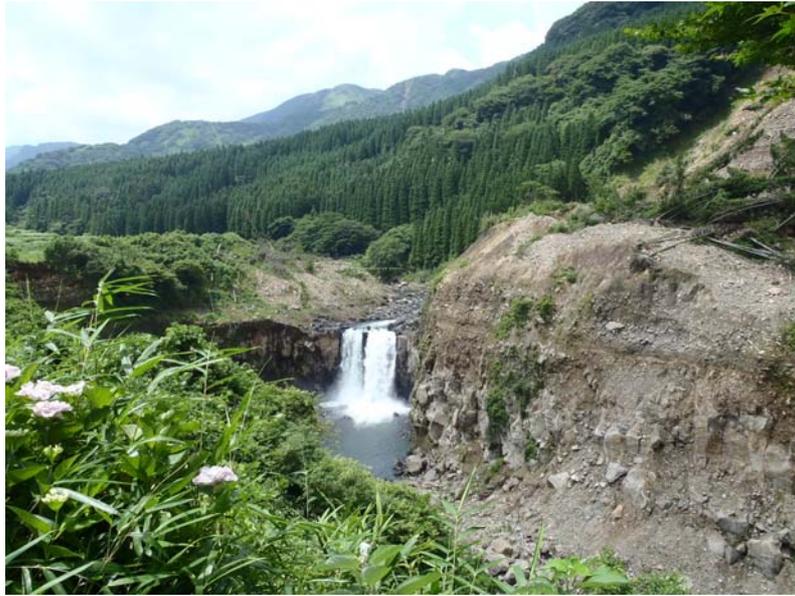
写真 7.3-1(3) 重要な地形（鮎返ノ滝）（H29.7撮影）

| 項目 | | 確認状況 | 備考 | |
|---|---|---|---|---|
| | | 鮎返ノ滝 | 鮎返ノ滝は流入した土砂や、地震による周辺地形の崩壊により、形状が一部変化しています。特に左岸側の斜面に大規模な土砂崩壊が見られます。 | 鮎返ノ滝展望所より撮影 |

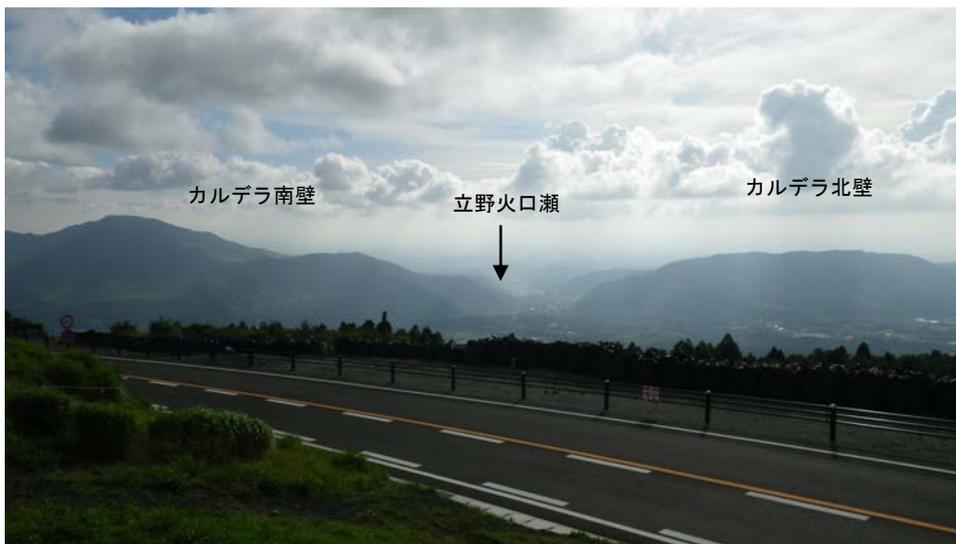
写真 7.3-1(4) 重要な地形（阿蘇カルデラ）（H29.7撮影）

| 項目 | | 確認状況 | 備考 | |
|---|---|---|---|---|
| | | 阿蘇カルデラ | 阿蘇カルデラ内では地震による土砂崩壊が広範囲で見られています。特にカルデラ北壁の阿蘇大橋上部の斜面に大規模な土砂崩壊が見られます。 | 草千里展望所より撮影 |

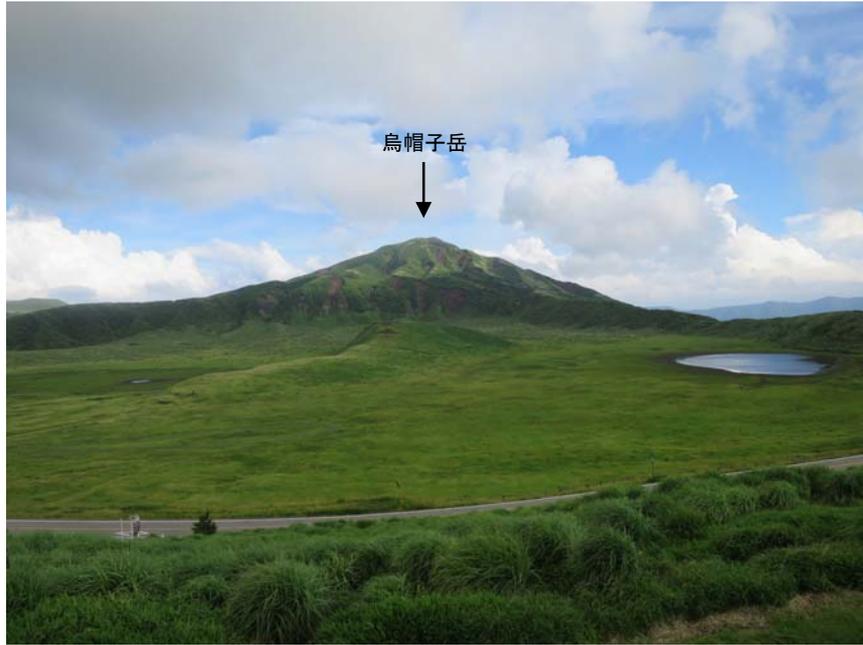
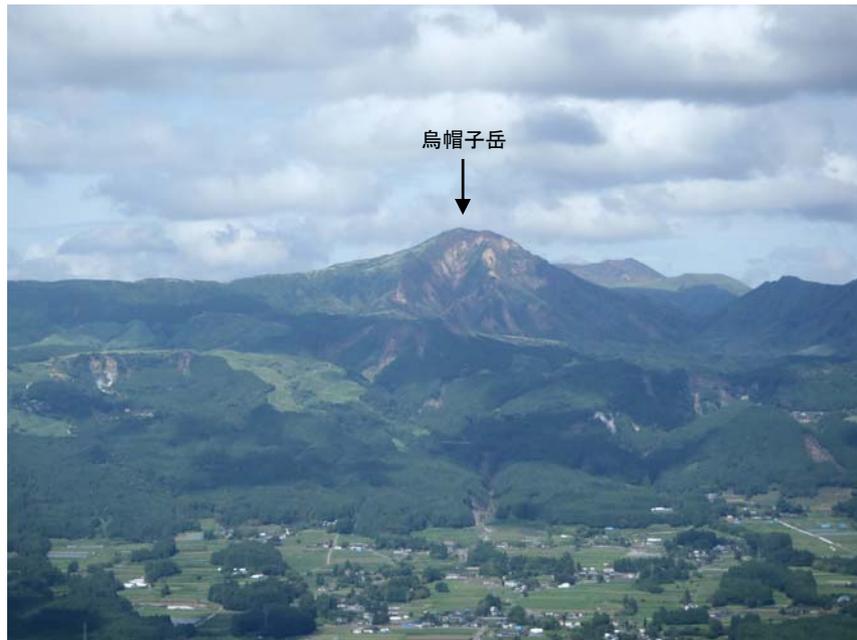
写真 7.3-1(5) 重要な地形（烏帽子岳）（H29.7撮影）

| 項目 | | 確認状況 | 備考 | |
|---|---|---|---|---|
| | | 烏帽子岳 | 烏帽子岳の一部は、地震による土砂崩壊により、形状が一部変化しています。特に西側から南側の斜面に大規模な土砂崩壊が見られます。 | 草千里展望所及び俵山峠展望所より撮影 |

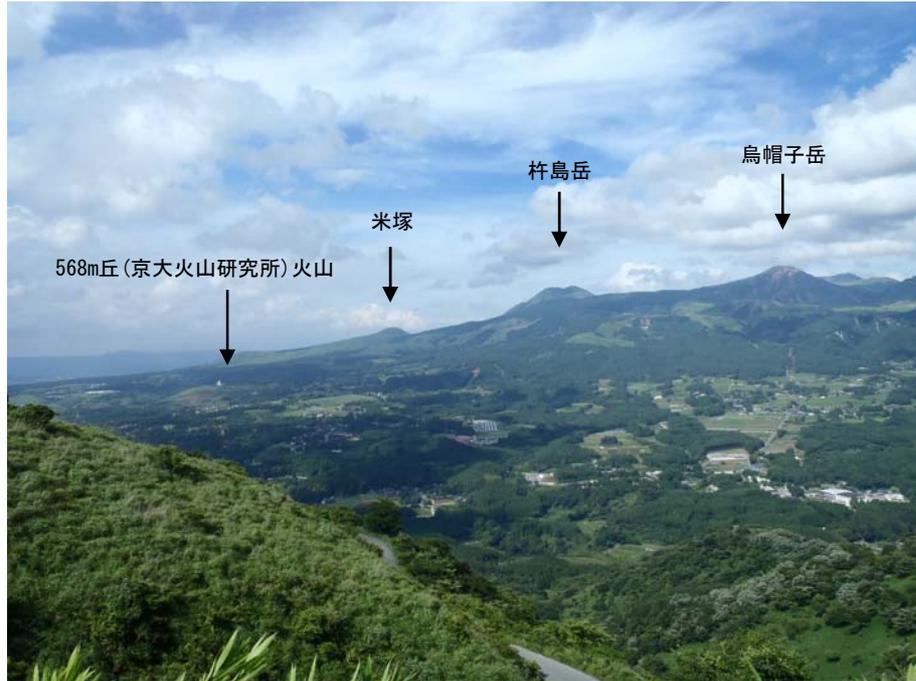
写真 7.3-1(6) 重要な地形（568m丘（京大火山研究所）火山）（H29.7撮影）

| 項目 | | 確認状況 | 備考 | |
|---|---|---|---|---|
| | | 568m丘(京大火山研究所)火山 | 568m丘(京大火山研究所)火山は、地震による土砂崩壊により、形状が一部変化しています。特に西側の斜面に大規模な土砂崩壊が見られます。 | 俵山峠展望所より撮影 |

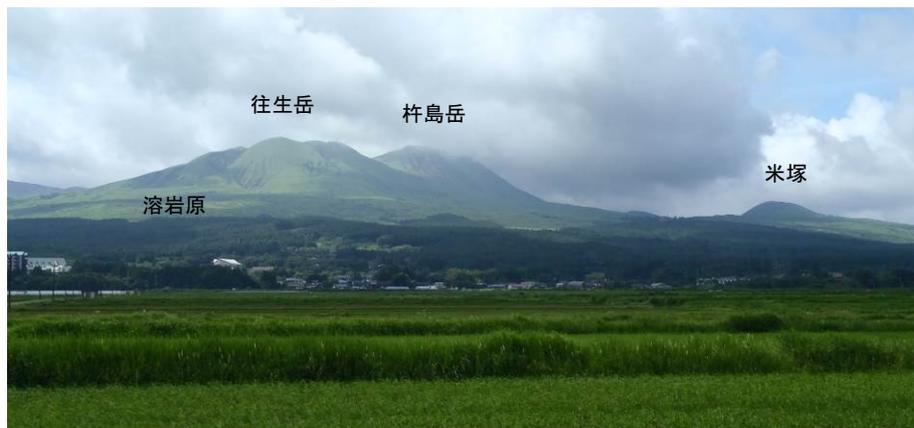
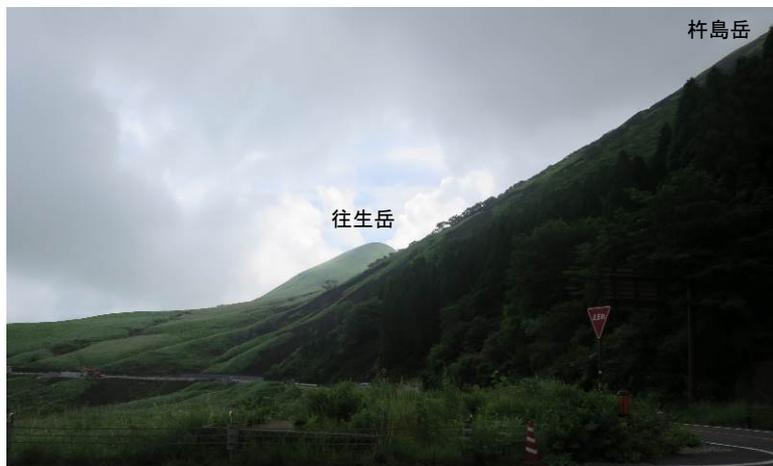
写真 7.3-1(7) 重要な地形（溶岩原、杵島岳、往生岳）（H29.7撮影）

| 項目 | | 確認状況 | 備考 | |
|---|---|---|---|---|
| | | ・溶岩原<br>・杵島岳<br>・往生岳 | 溶岩原、杵島岳、往生岳は、地震による土砂崩壊により、形状が一部変化しています。特に杵島岳、往生岳の斜面に大規模な土砂崩壊が見られます。 | 阿蘇市農村公園あびか付近及び県道298号より撮影 |

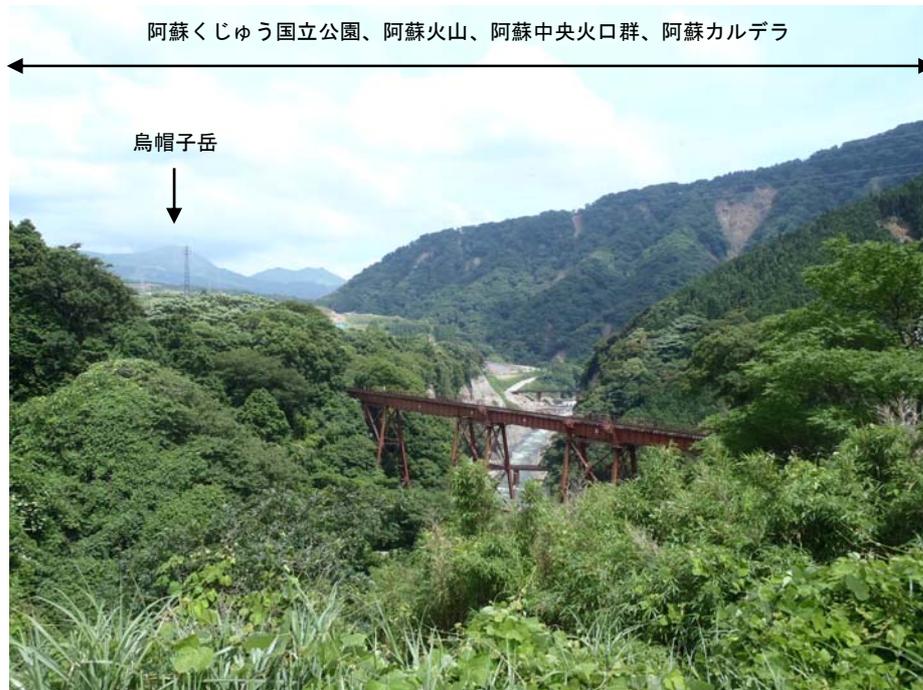
写真 7.7-1(7) 立野古村橋付近からの熊本地震後の眺望景観の状況  
(H29.7撮影)

| 項目 | 調査地点 | 確認状況 | 備考 |
|---|---|---|--|
| | 立野古村橋付近 | <p>【眺望点の状況】<br/>眺望点は特に地震による影響は見られませんでした。</p> <p>【眺望景観の状況】<br/>峡谷の斜面に土砂崩壊が所々見られ、眺望景観に変化が生じています。</p> | |

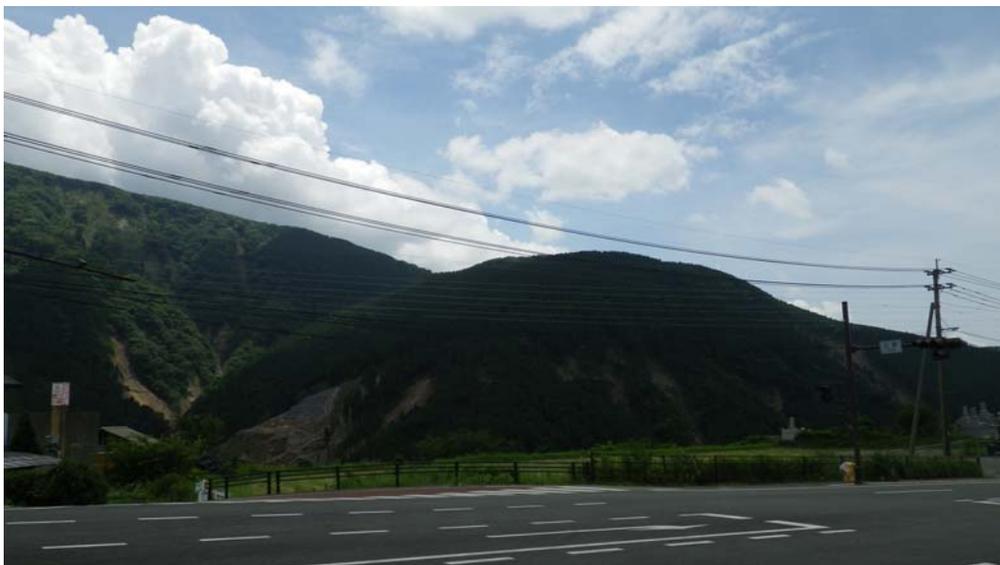
写真 7.7-1(9) 一般国道57号からの熊本地震後の眺望景観の状況  
(H29.7撮影)

| 項目 | 調査地点 | 確認状況 | 備考 |
|---|---|---|--|
| | 一般国道57号 | <p>【眺望点の状況】<br/>眺望点は特に地震による影響は見られませんでした。</p> <p>【眺望景観の状況】<br/>阿蘇くじゅう国立公園の斜面に土砂崩壊が所々見られ、眺望景観に変化が生じています。</p> | |

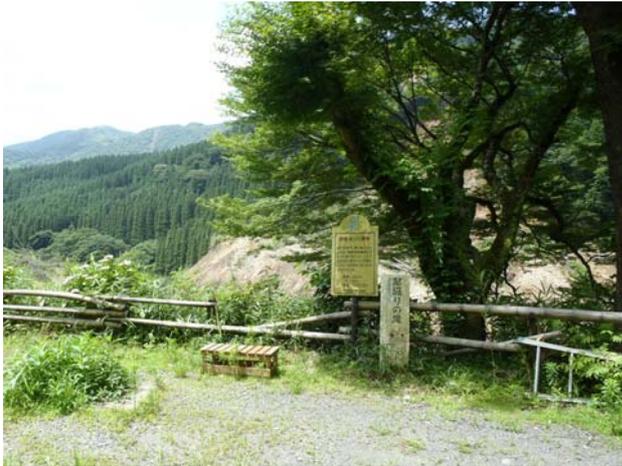
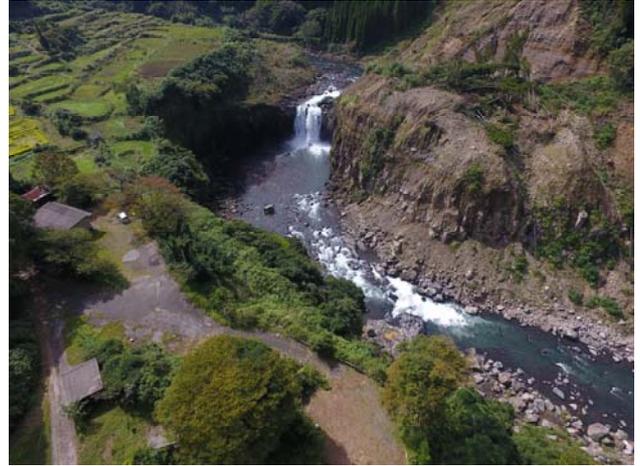
写真 7.8-1(1) 鮎返ノ滝展望所の熊本地震後の状況  
(左：H29.7撮影 右：H29.10撮影)

| 項目 | 調査地点 | 確認状況 | 備考 |
|---|---|---|---|
| 主要な人と自然との触れ合いの活動の場の分布、利用の状況及び利用環境の状況 | 鮎返ノ滝展望所 | 鮎返ノ滝展望所は、展望所までのアクセス道路が斜面崩壊等による被害を受け、現在工事を実施しているため、一般車両は通行できないことから、現状では利用できない状況となっています。 | 展望所自体は一部被災しているものの、利用上特に問題は無い状況 |

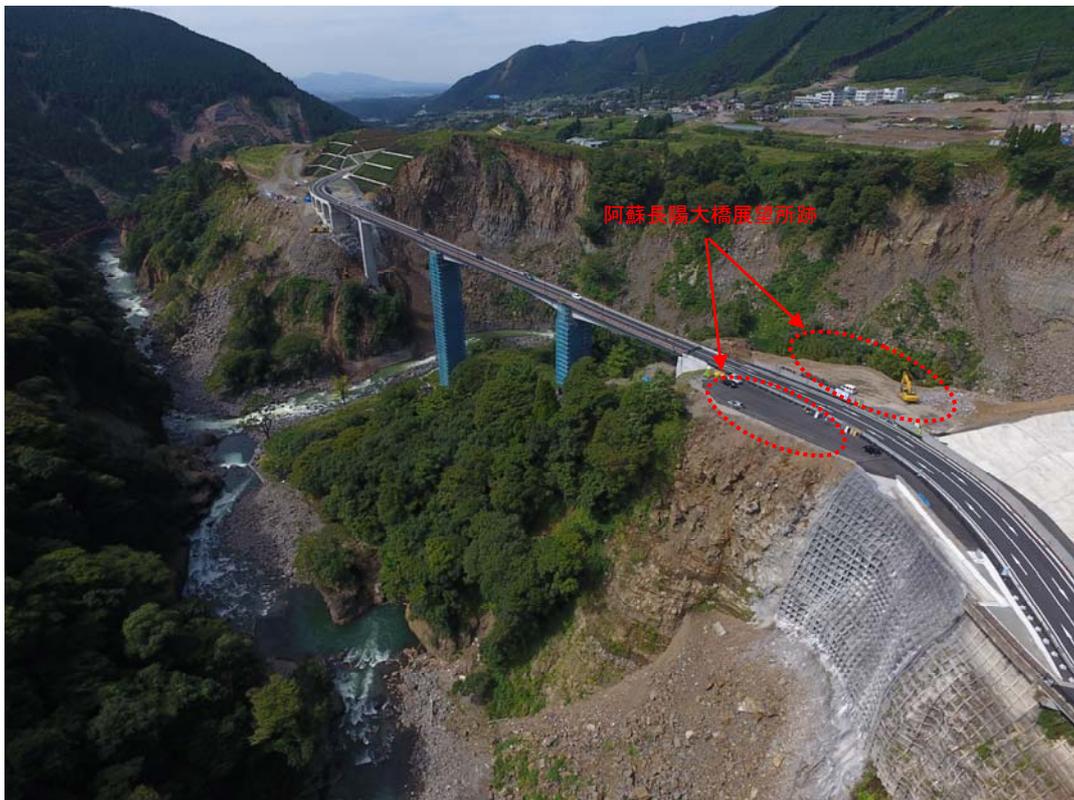
写真 7.8-1(2) 阿蘇長陽大橋展望所の熊本地震後の状況 (H29.10撮影)  
(UAVによる撮影)

| 項目 | 調査地点 | 確認状況 | 備考 |
|---|---|---|---|
| | 阿蘇長陽大橋展望所 | 阿蘇長陽大橋展望所は、展望所までのアクセス道路が斜面崩壊等による被害を受け、長期間通行止めとなり、また、その復旧工事にあたって展望所として利用できなくなりました。<br>平成29年8月に道路の応急復旧は完了し、アクセス可能となりましたが、展望所としての整備は現状では行われていない状況です。 | |

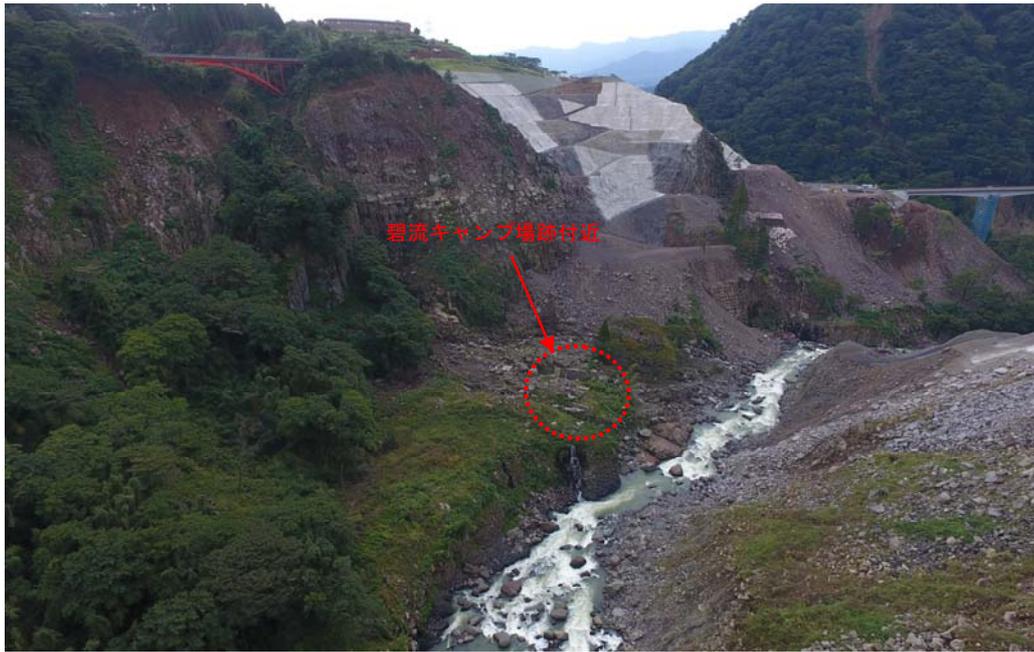
写真 7.8-1(3) 碧流キャンプ場の熊本地震後の状況 (H29.10撮影)  
(UAVによる撮影)

| 項目 | 調査地点 | 確認状況 | 備考 |
|---|---|---|---|
| | 碧流キャンプ場 | 碧流キャンプ場は、地震による斜面崩壊及びその後の出水等により、施設等も含めて全て消失しています。また、アプローチするための道路も崩壊・消失していることから、現状では利用できない状況となっています。 | |

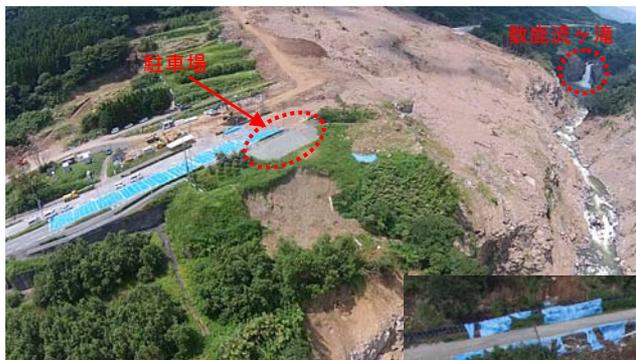
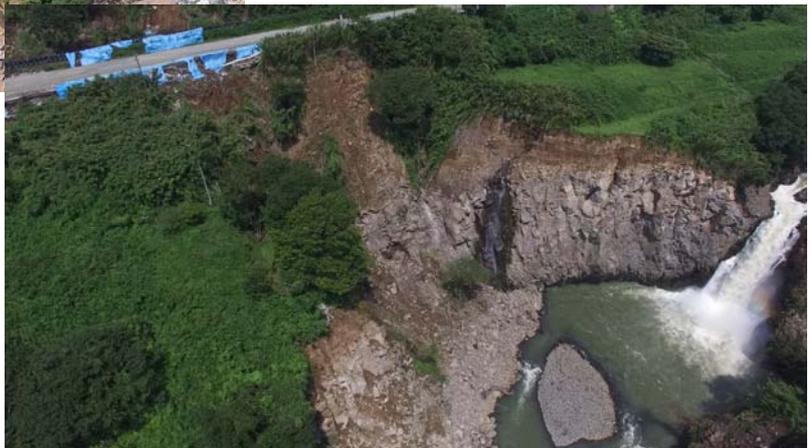
写真 7.8-1(4) 数鹿流ヶ滝展望所の熊本地震後の状況 (H29.6撮影)  
(UAVによる撮影)

| 項目 | 調査地点 | 確認状況 | 備考 |
|---|---|---|---|
| | 数鹿流ヶ滝展望所 | 数鹿流ヶ滝展望所は、一般国道57号沿いの駐車場から展望所にアプローチするための遊歩道や道路が斜面崩壊等により通行できないことから、現状では利用できない状況となっています。 | 展望所自体の被災状況はアクセスできないため未確認 |
