# 令和2年7月豪雨の概要と 松原ダム・下釜ダムの防災操作について

## 【筑後川水系\_\_松原・下釜ダム】

令和2年10月12日

筑後川ダム統合管理事務所

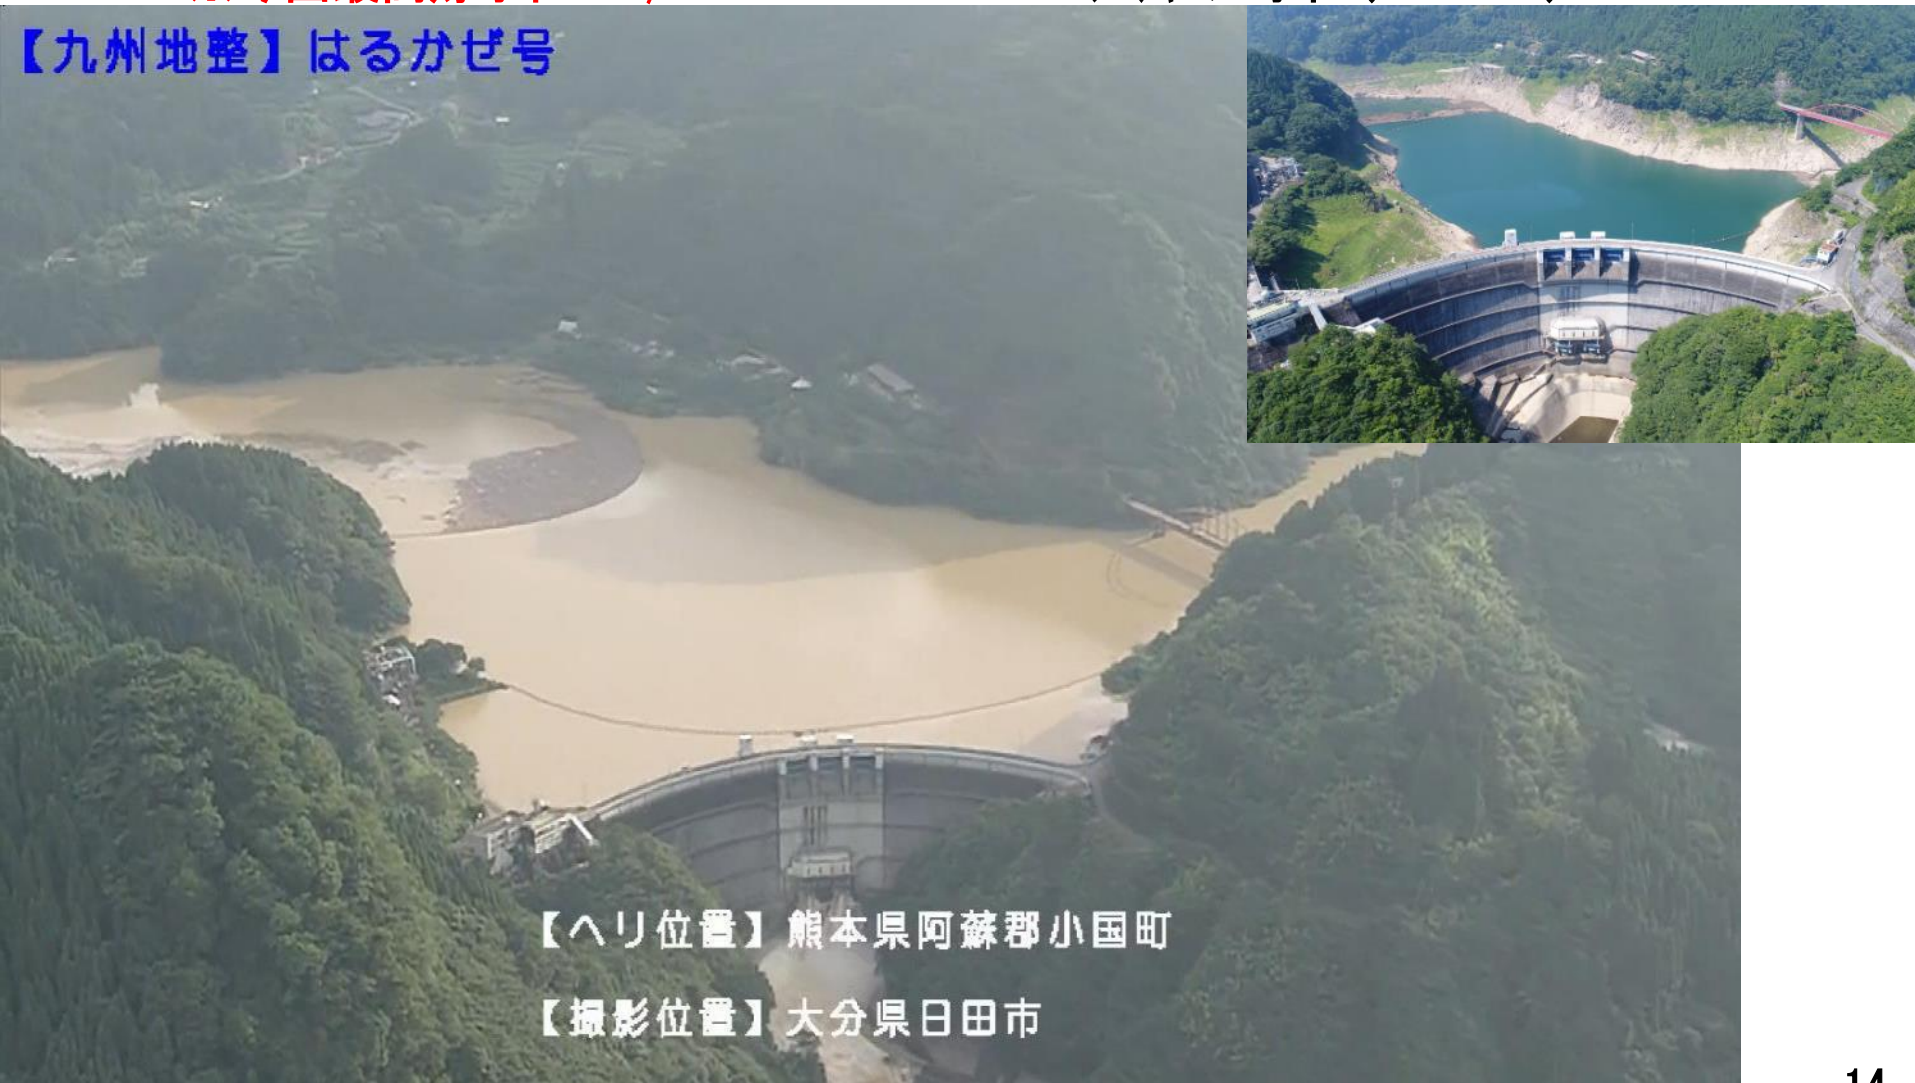
# ■下釜ダム洪水調節＋大量の流木を捕捉

下釜ダム 令和2年7月8日18時貯水位：332.32m <サーチャージ 水位 (336.00m) -3.68m>

※今回最高貯水位：7/8 00:20 335.51m <サーチャージ 水位 (336.00m) -0.49m>

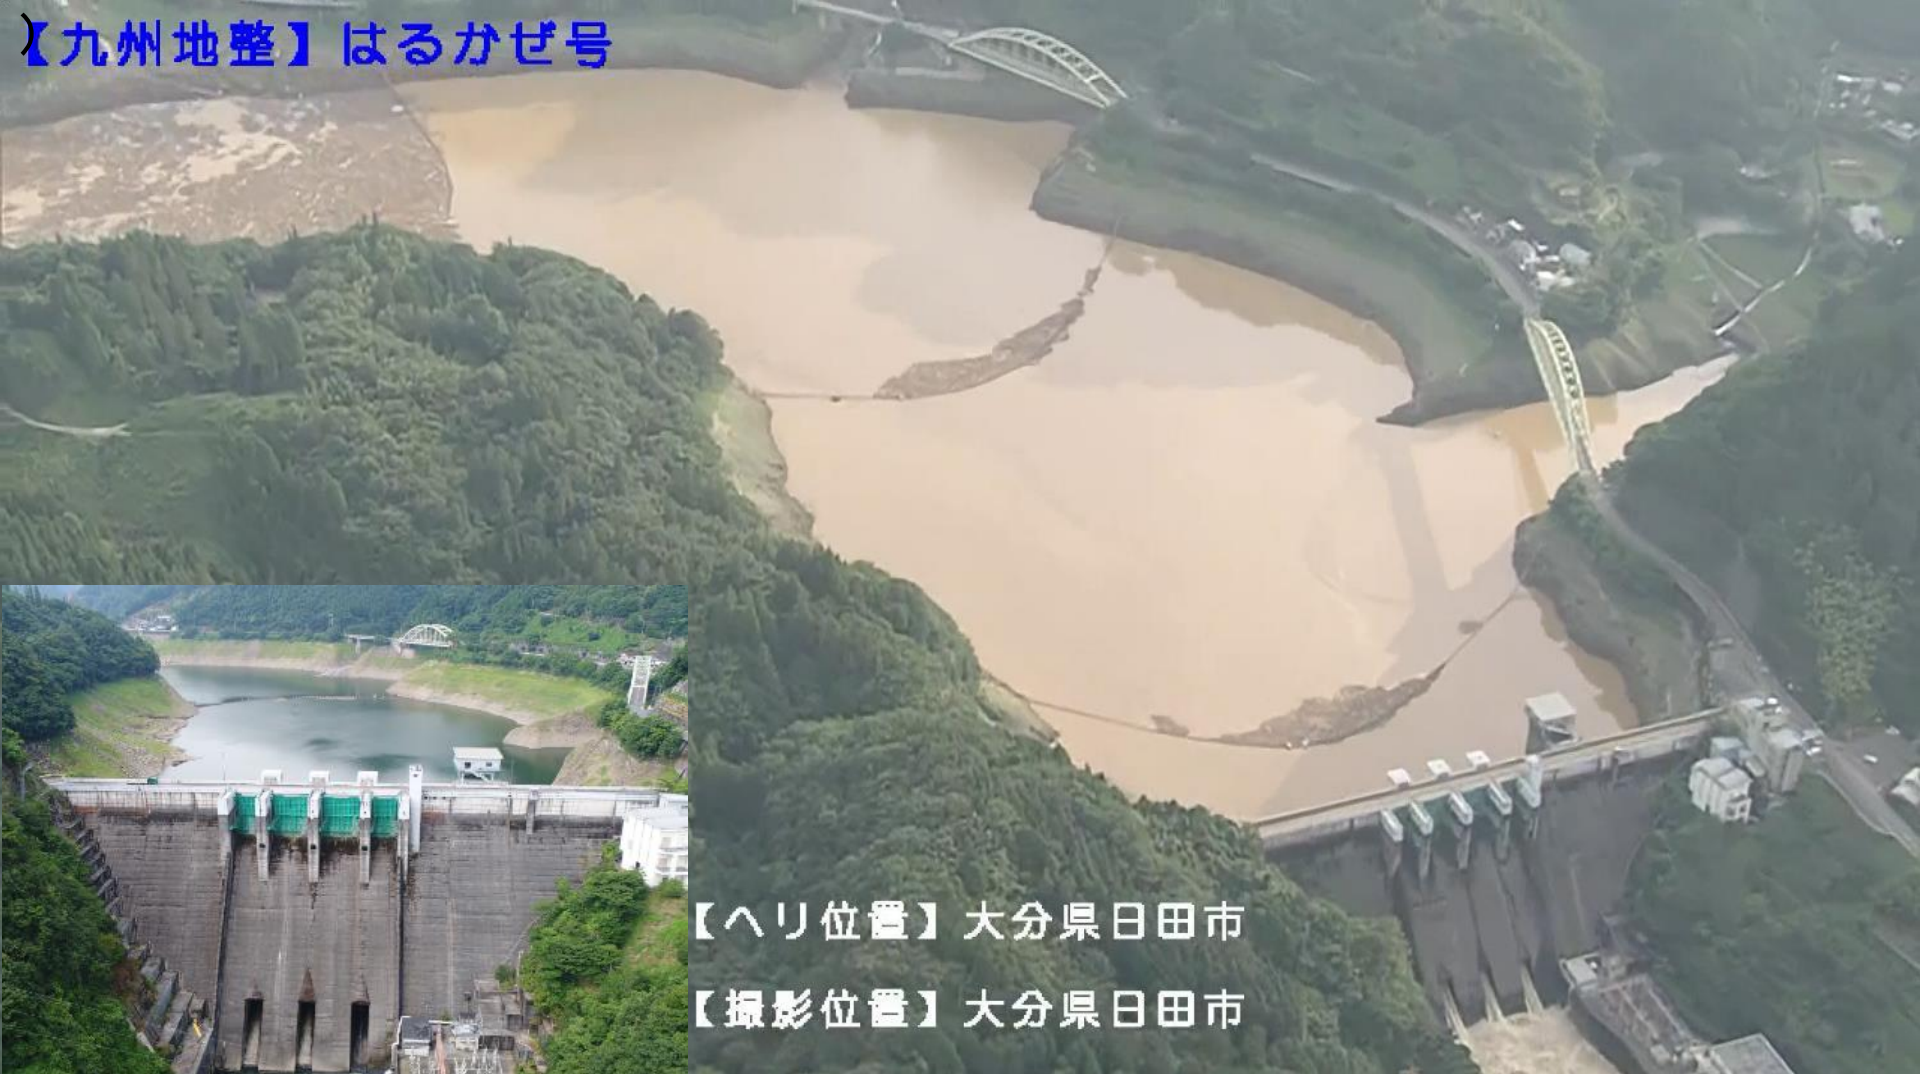
# ■松原ダムで洪水調節＋大量の流木を捕捉

松原ダム 令和2年7月8日18時貯水位：246.43m <サーチャージ水位(273.00m) -26.57m>

※今回最高貯水位：7/8 04:20 261.89m <サーチャージ水位(273.00m) -11.11m>

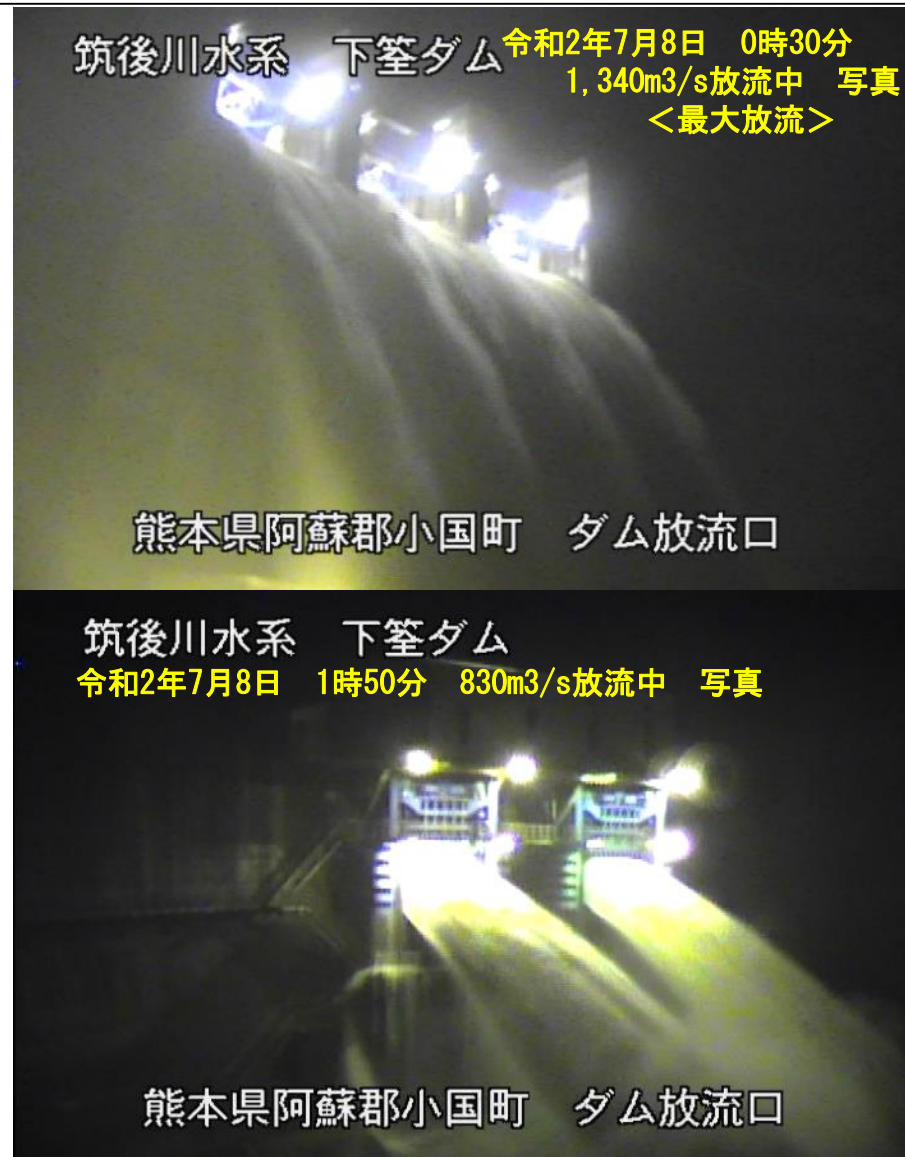
○下笠ダムでは、昭和48年4月ダム運用開始以来、初めて、異常洪水時防災操作を行い、クレストゲートから放流しました。

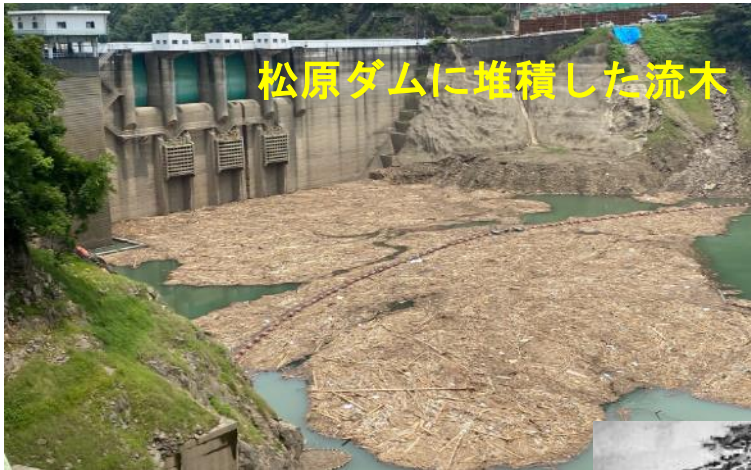
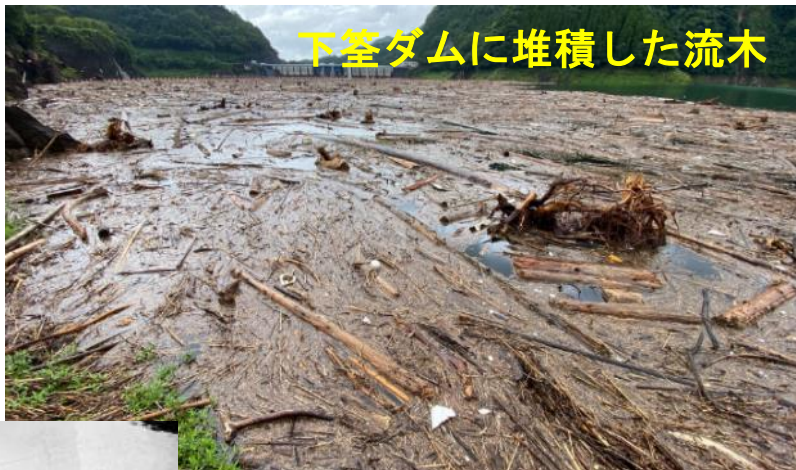
- 松原ダムと下笠ダムの上流では、大量の雨（鯛生雨量観測所：総雨量936mm、下笠雨量観測所：時間最大雨量107mm）により、各地で山腹崩壊に伴う大量の流木が発生。両ダムにおいて、近10ヶ年で最大規模の流木を捕捉しました。
- この結果、ダム下流にある橋梁での洪水流下阻害や橋梁流出等の被害防止に寄与したと考えられます。

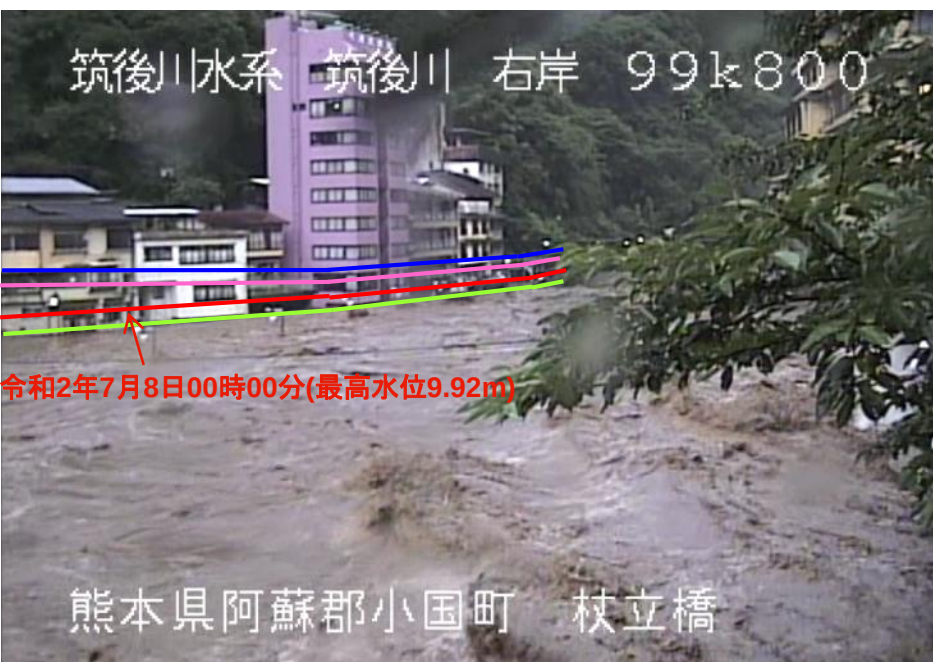
杖立水位観測所カメラ画像

熊本県小国町に設置している杖立水位観測所において、氾濫危険水位（6.00m）を3.92m上回る、9.92m（7月8日00時00分）を観測しました。（観測史上最大）  
※洪水痕跡から見ると、昭和28年、昭和57年出水に次ぐ3番目の大出水となりました。

令和2年7月7日6時20分（水位8.77m）
