1990–1995 年  
雲仙普賢岳噴火災害概要

平成 19 年 11 月

本概要版では、以上のような雲仙普賢岳の火山災害の概要をまとめる。

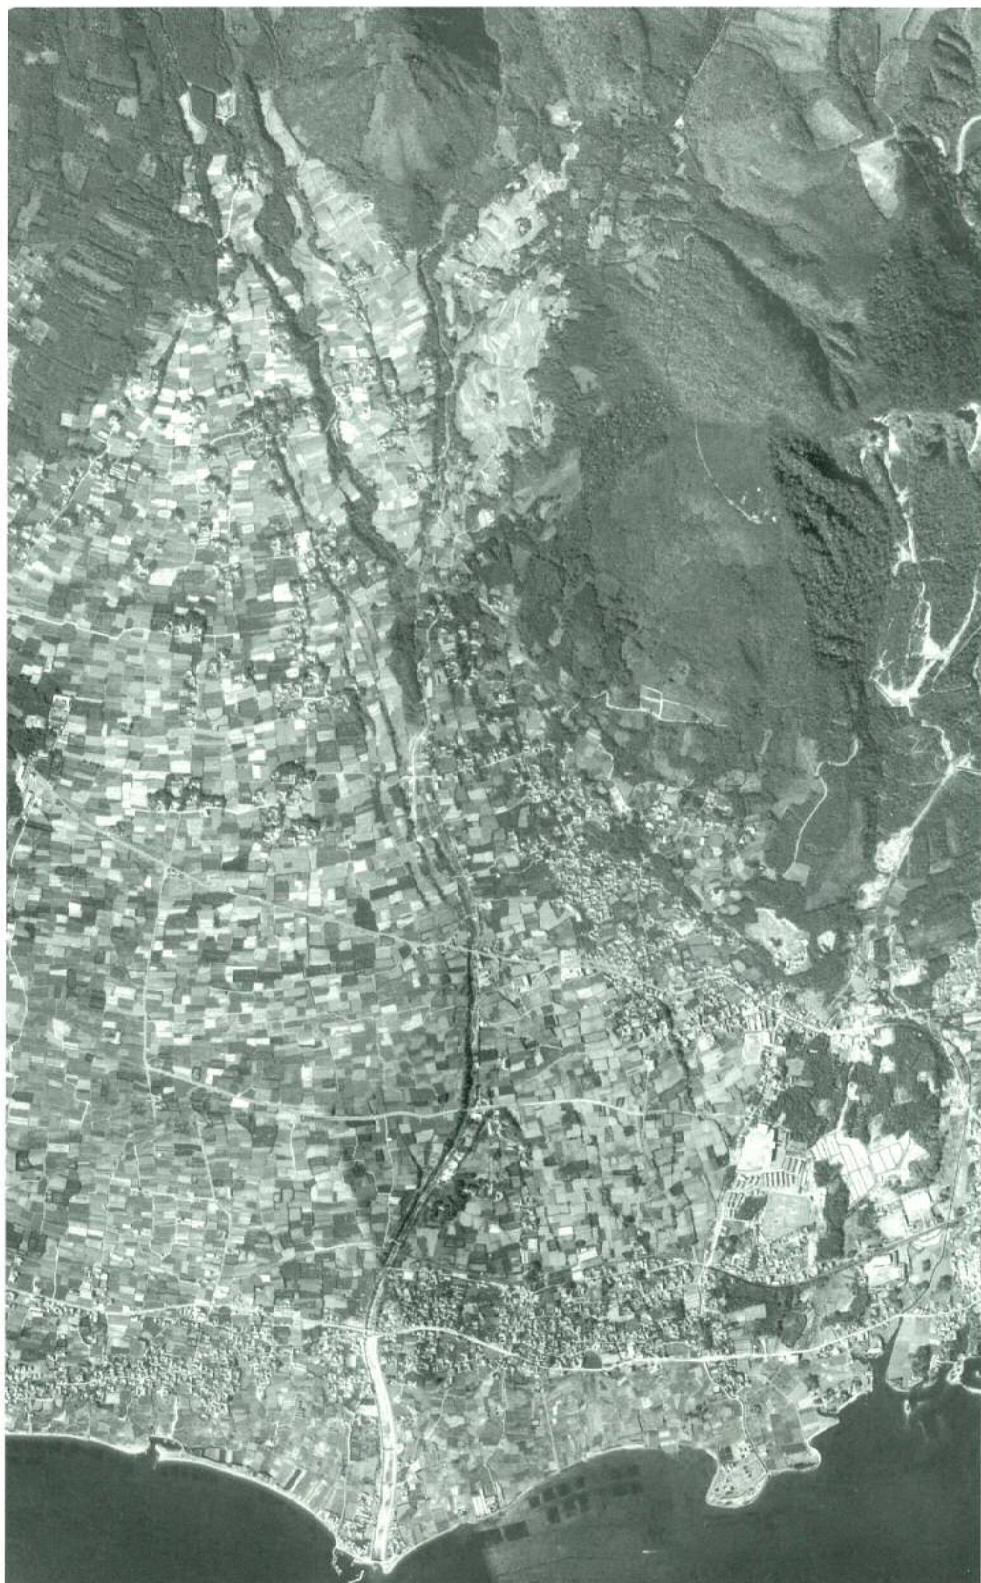
図1 災害前（1981（昭和56）年）の水無川周辺の状況（国際航業（株）撮影）

注) 写真上部が普賢岳。写真中央部上下に蛇行した線状に見えるのが水無川。写真下部の左右に線状に見えるのは国道 251 号、その上に広域農道、そのさらに上にやや右斜め方向に傾いて見えるのが国道 57 号。1993（平成 5）年 7 月 19 日 18 時 21 分に発生した火砕流は国道 57 号の下流 100m まで到達した。

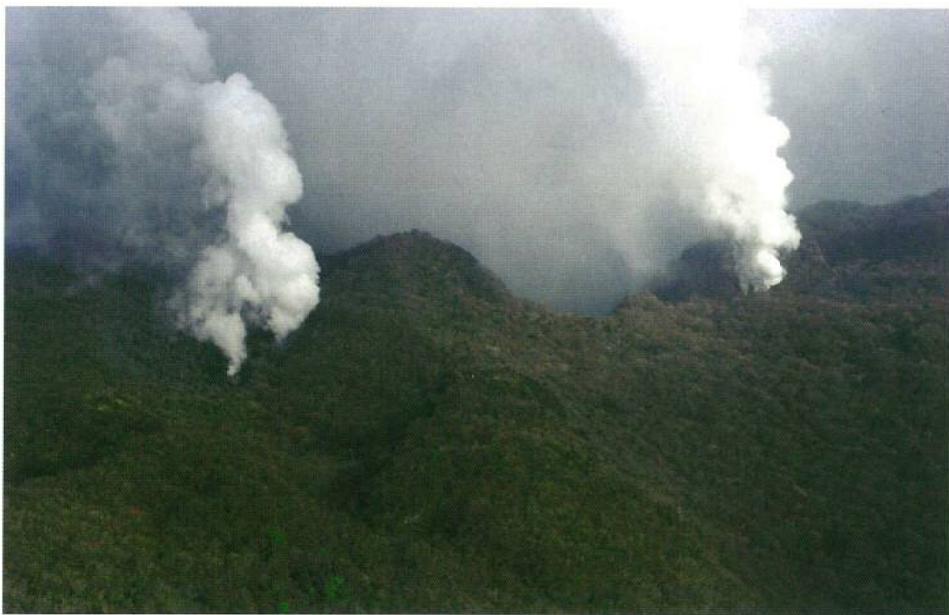
図絵3 198年ぶりの噴火（1990（平成2）年11月17日）（太田一也撮影）

注) 左の噴煙が地獄跡火口、その右手前の高まりが屏風岩で右の噴煙が九十九島火口

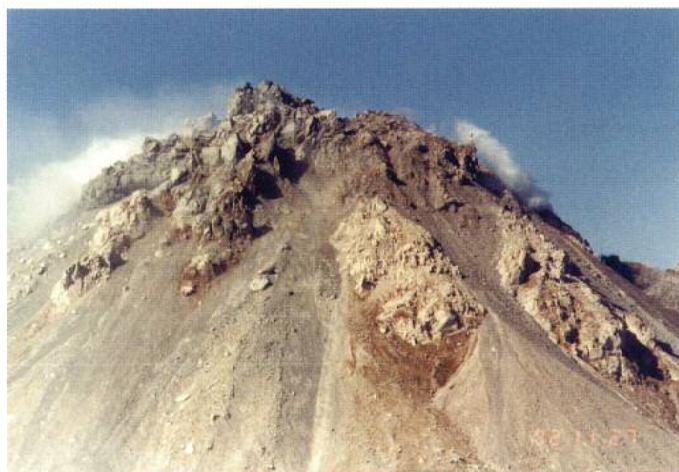
口絵5 成長中の溶岩ドーム（1992（平成4）年11月27日）（太田一也撮影）  
注）左から第8、第6、第4ロープ。中央右半に破碎溶岩丘が見られる。

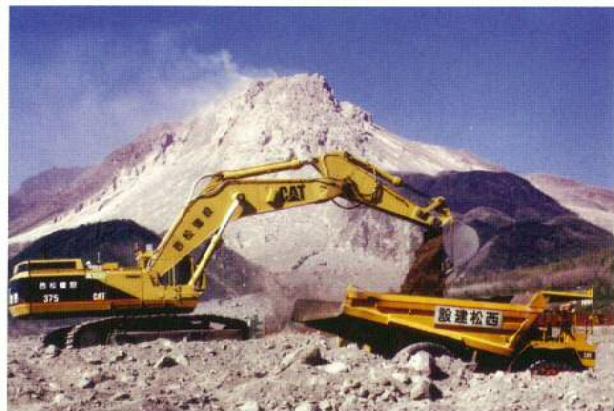
口絵23 無人化施工による警戒区域内での除石  
(1994(平成6)年4月11日)(松井宗廣撮影)

試験施工を経て、1994年～1995年にかけて無人化施工による除石工事が本格的に実施された（図23、24）。これらの工事を実施していく過程で、種々の課題も改良された。その後、1995年9月に着工した土石流対策の要となる砂防えん堤の建設にも、世界で初めてこの無人化施工技術が活用された【写真-2】。

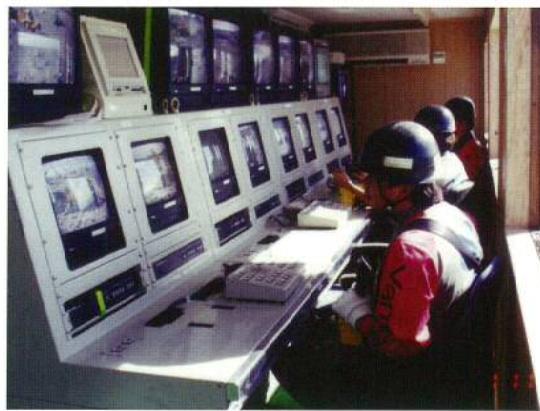
口絵24 無人化施工の遠隔操作作業状況  
(1994(平成6)年4月11日)(松井宗廣撮影)

1993年7月、建設省は新しい制度を活用して、除石工事を無人で施工する技術を民間各社から公募した。公募条件を満たしたもののうち、すぐに実施可能な技術について現地試験施工を行った。技術の内容はいずれもブルドーザによる押土・集土、バックホウによる掘削・積み込み、ダンプトラックによる土砂運搬という一連の除石工事をすべて無線により遠隔操作するものである。現地試験施工の結果、①当初の想定より、はるかにスムーズな施工が行えたこと、②オペレータが操作に慣れるのは1週間程度で十分であること、③オペレータが機械を操作する場合、画像は数多くあっても、各局面においては1～2画面を見て操作することなどが判明した。

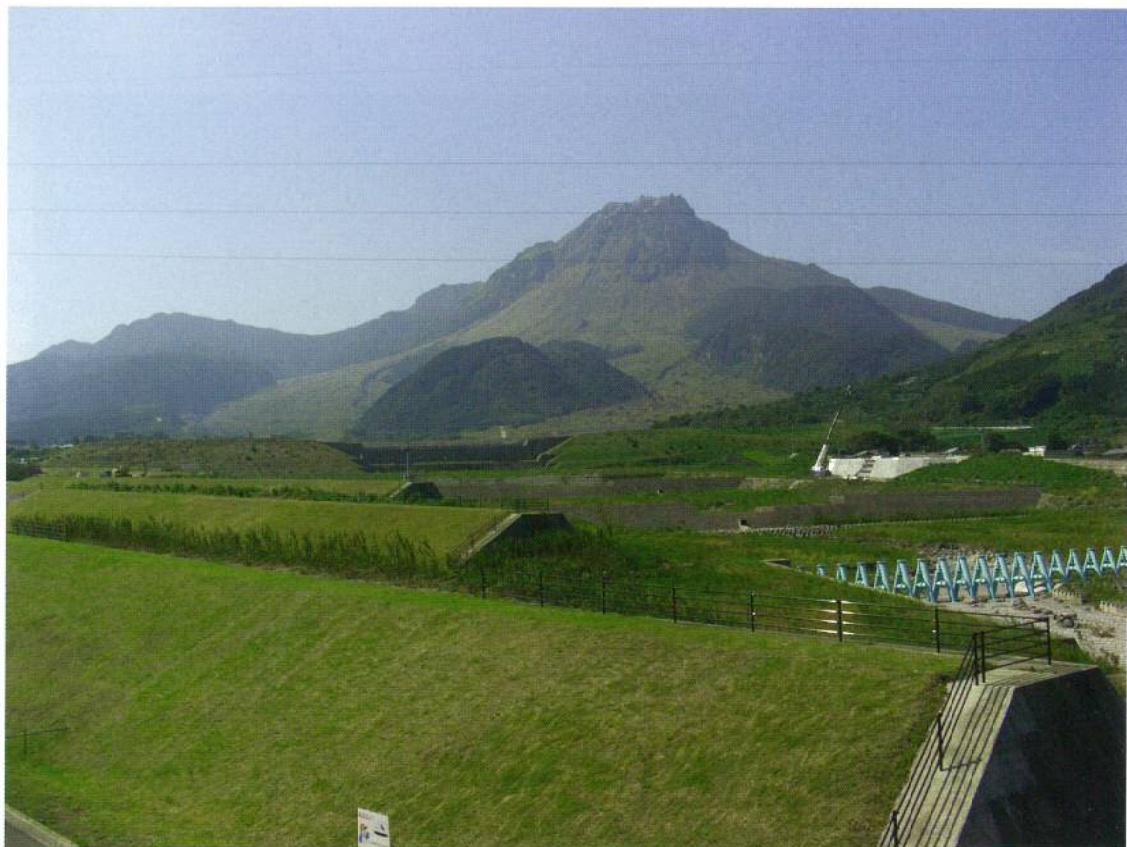
口絵25 水無川導流堤、砂防ダムと普賢岳 (2006(平成18)年8月23日)(松井宗廣撮影)

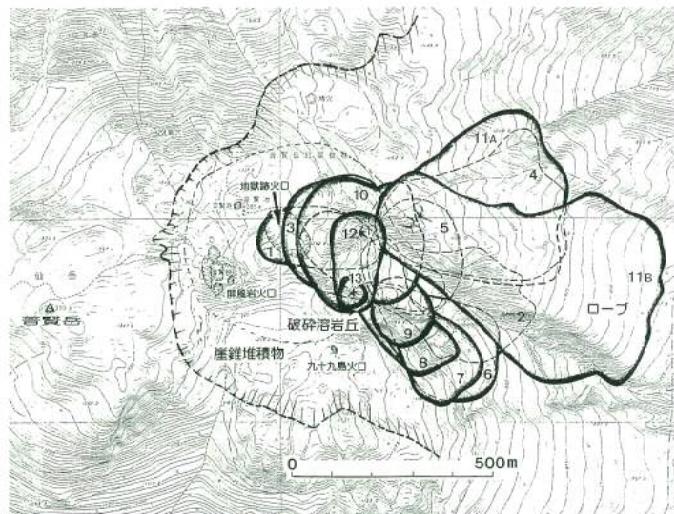
図-1 ロープ復元累積図

注) 1. 国土地理院1/5,000火山基本図使用。  
2. 数字はロープ番号で、それぞれの最大成長時の輪郭を示す。  
現在は、あるものは埋没し、あるものは局部～全部崩落によつて、ほとんど原形を留めていない。（太田一也、1996）

1990-1995年の噴火は、約1年間の前駆的な地震活動の後に1990年11月17日の水蒸気爆発として始まった（図3）。噴火地点は九十九島火口と地獄跡火口の2箇所であった。その後、マグマ水蒸気爆発を経て1991年5月20日に地獄跡火口から溶岩を噴出開始、溶岩ドームが成長を始めた。5月24日には溶岩ドームが火口から溢れ、溶岩塊の崩落によって普賢岳東斜面に火碎流が発生した。以後、溶岩ドームの成長に伴い、火碎流が頻発するようになった（図4）。火碎流は計約6,000回発生したが、そのうち数回は流下距離が4kmを越えた。溶岩噴出量は、最盛期には1日に30~40万m<sup>3</sup>に達したが、僅かながら噴出口を変え、複数の溶岩体（ロープ）を形成した（図-1）。1992年末には溶岩の噴出は一時ほとんど停止したが（図5）、1993年2月には復活し、以後増減を繰り返しながらロープや破碎溶岩丘を形成して、最終的には一つの巨大な溶岩ドームを形成した。1995年2月に噴火は終息したが、溶岩総噴出量は2億m<sup>3</sup>で、そのうち約半分が溶岩ドームとして留まり、残りは成長過程で崩落し、火碎流堆積物となつた（図-2）（図6）。

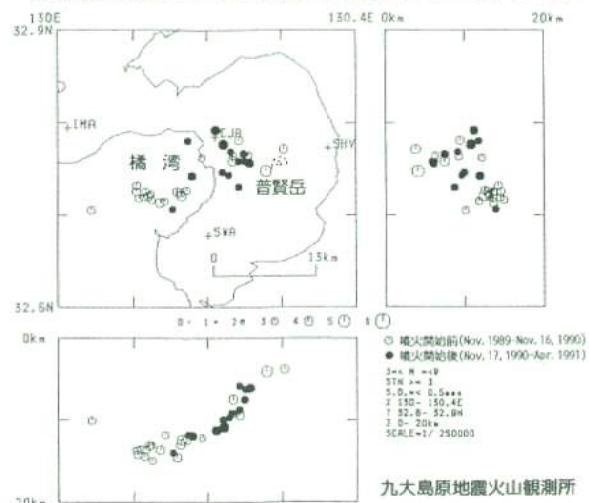
図-3 前駆地震発生から溶岩噴出に至る期間のマグニチュード3以上の震源分布(太田、1997)

注) ● : 噴火開始前 (1989年11月～1990年11月16日)  
○ : 噴火開始後 (1990年11月17日～1991年5月)

雲仙火山においては、1990-1995年噴火以前から気象庁と九州大学による常時観測が実施されていたため、火山性地震の群発や震源移動、火山性微動の発生などの噴火前兆現象を捉えることができた（図-3）。しかし、噴火開始時期の判断はできなかった。1990年11月の噴

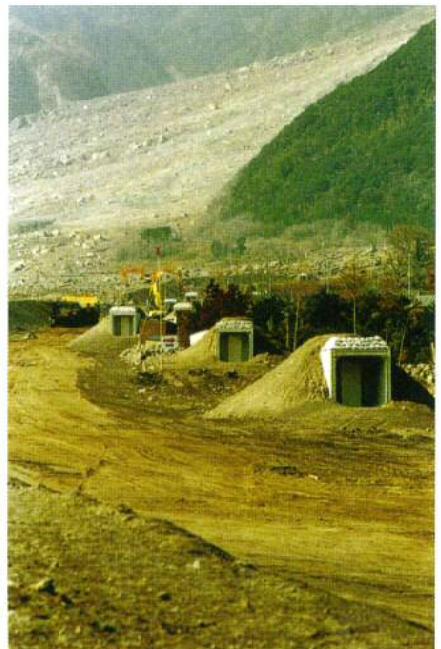
写真-1 避難用シェルター  
(平成6年5月12日, 松井宗広撮影)

さらに、避難時に予期せぬトラブルがあった場合を想定し、火碎流（熱風）に対して安全が確保できるシェルターを避難ルート沿いに50~100m間隔で設置した【写真-1】。しかしながら、火碎流の到達時間が数分と大変短いことから、このような施工安全体制をもつても、有人による応急対策は限界があった。

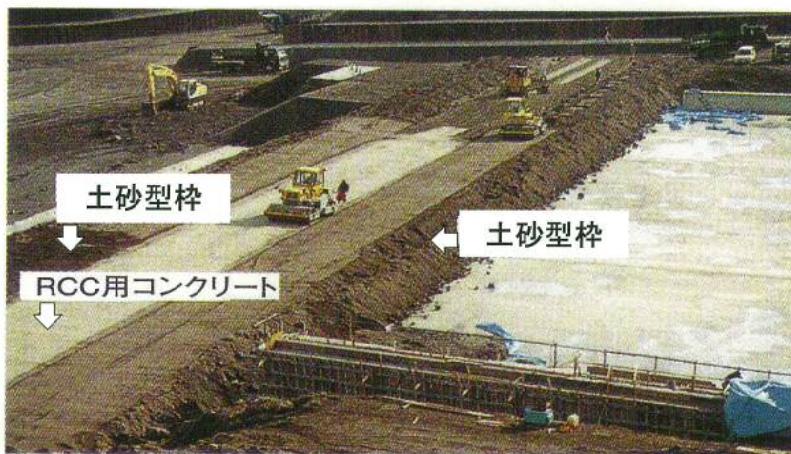
写真-2 土砂型枠を用いた本体部の建設

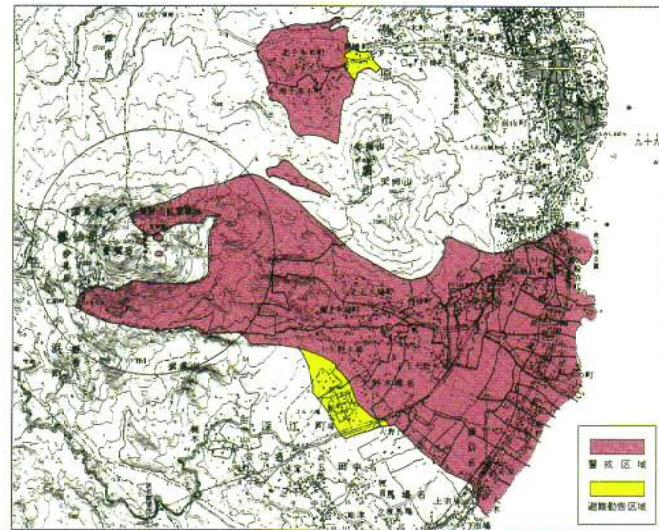
図-4 警戒区域の範囲

H3.8.26地獄火口北東側斜面(おしが谷方向)へ火碎流が頻発したため、警戒区域を拡大した。

は5日知事から島原市長に提案されたが、市長は住民生活への影響が大きすぎると断った。6日午前再び知事が要請した際も市長は一旦は断ったが、午後再び2人だけでの会談で、最終的に「住民の損失は国と県が協力して支援する」という知事の約束を文章にすることで合意した。この時の会談は3時間以上にも及んだ。避難勧告地域や警戒区域は、火碎流の発生状況に応じ拡大・縮小が行われた（図-4）。

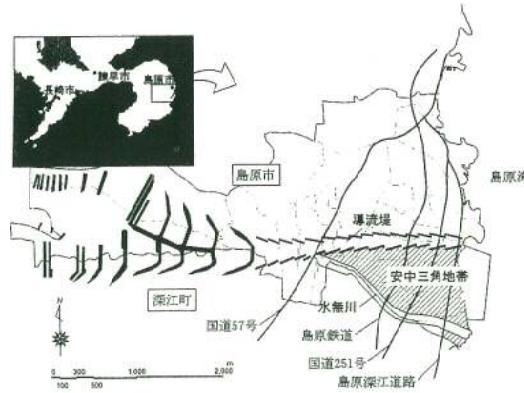
図-5 島原市安中三角地帯の位置（木村拓郎作成）

この噴火災害の復興で大きな特長となったのは、安中三角地帯の嵩上げ事業である（図-5）。この地区の面積は、約 93.4ha で、324 世帯、

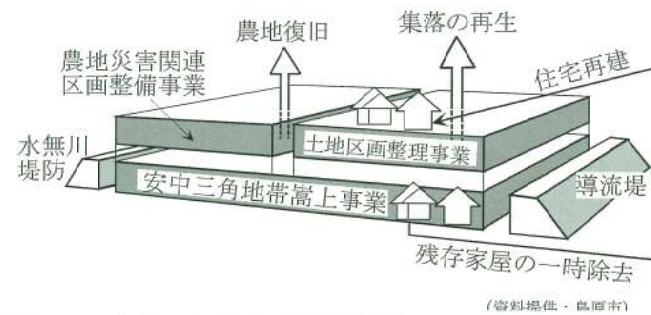
図-6 安中三角地帯の復興概念図（木村拓郎作成）

嵩上げ事業には、安中三角地帯の残存家屋の除去や土砂流出防止用の各種構造物や、雨水排水の水路などの設置が必要である。これらの工事には、90 億 7 千万円の事業費を必要とした。この事業費を捻出するために、建設省と長崎県の協力によって安中三角地帯を土捨て場とみなす土捨て事業の導入が、1994 年 4 月に決定された。具体的には、導流堤や水無川に堆積した土石流に伴う土砂及び防災工事による残土を安中三角地帯に持ち込み、これに対して土砂持込料を徴収し、これを嵩上げ事業の財源に充当した事業である（図-6）。平均の嵩上げ高は約 6 m（最高で約 8 m、最低で約 3 m）、嵩上げに必要な土砂量は約 326 万 m<sup>3</sup>であった。
