# 島原大変

*The Catastrophe in Shimabara*

寛政四年(1792年)の普賢岳噴火と眉山山体崩壊

国土交通省 九州地方整備局 雲仙復興事務所

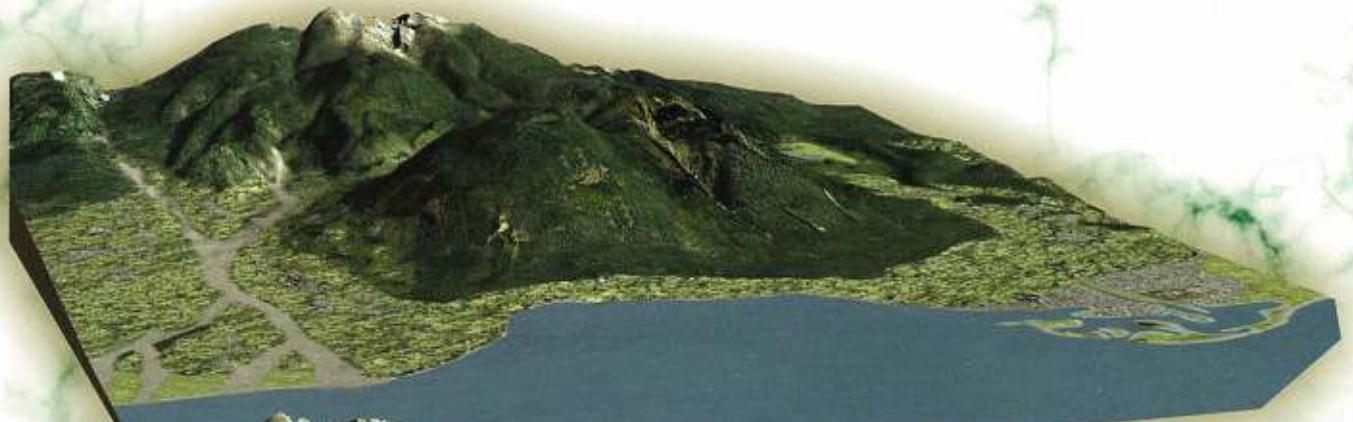
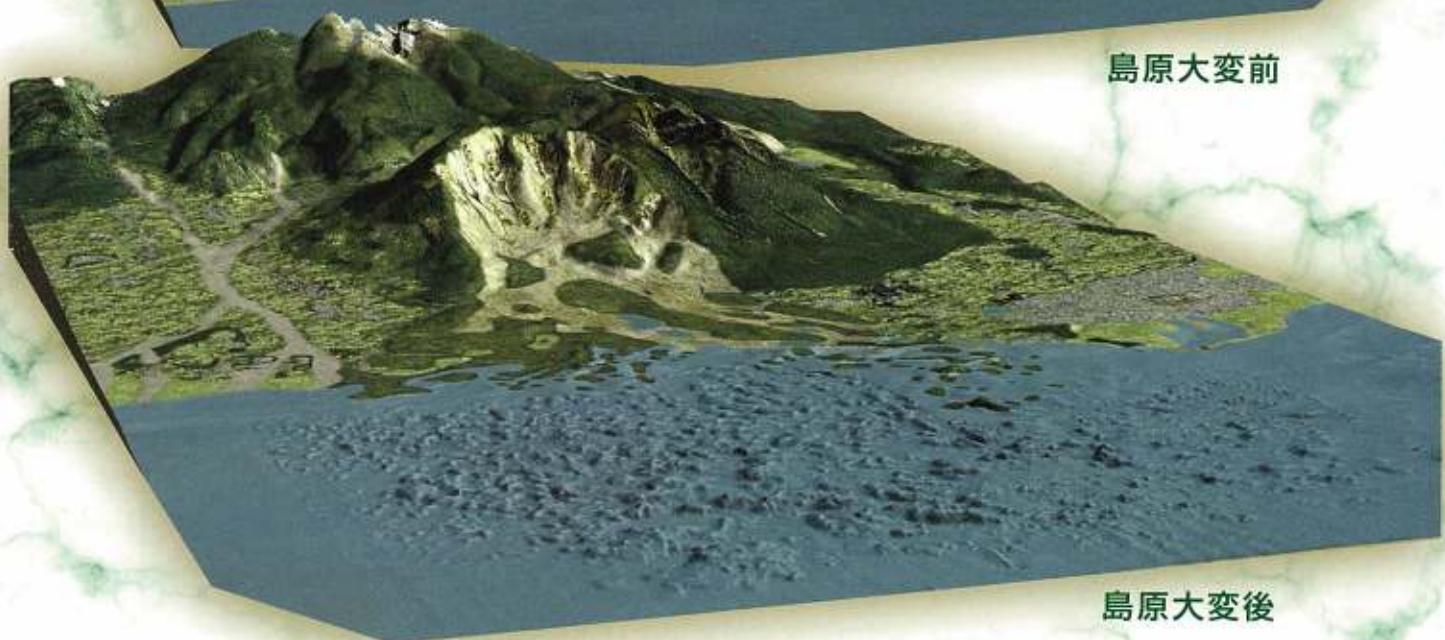
島原大変前

島原大変後

### 表紙・裏表紙の鳥瞰図の解説

陸域のデータは、国土地理院の2万5千分の1地形図を数値地図化した標高データ、海域は1996-97年に国土地理院が行ったナローマルチビーム音響測定システムによる海底地形調査のデータ（丹羽, 1998）を利用して作成した鳥瞰図に、現在の航空写真（雲仙復興工事事務所, 2001年3月撮影）を貼り付けて作成しました。

なお、島原大変前後の地形と土地利用の復元鳥瞰図（表紙）は、古記録・古絵図調査およびボーリングコアの解析結果より海岸線の変化などを考察・推定し作成しました。

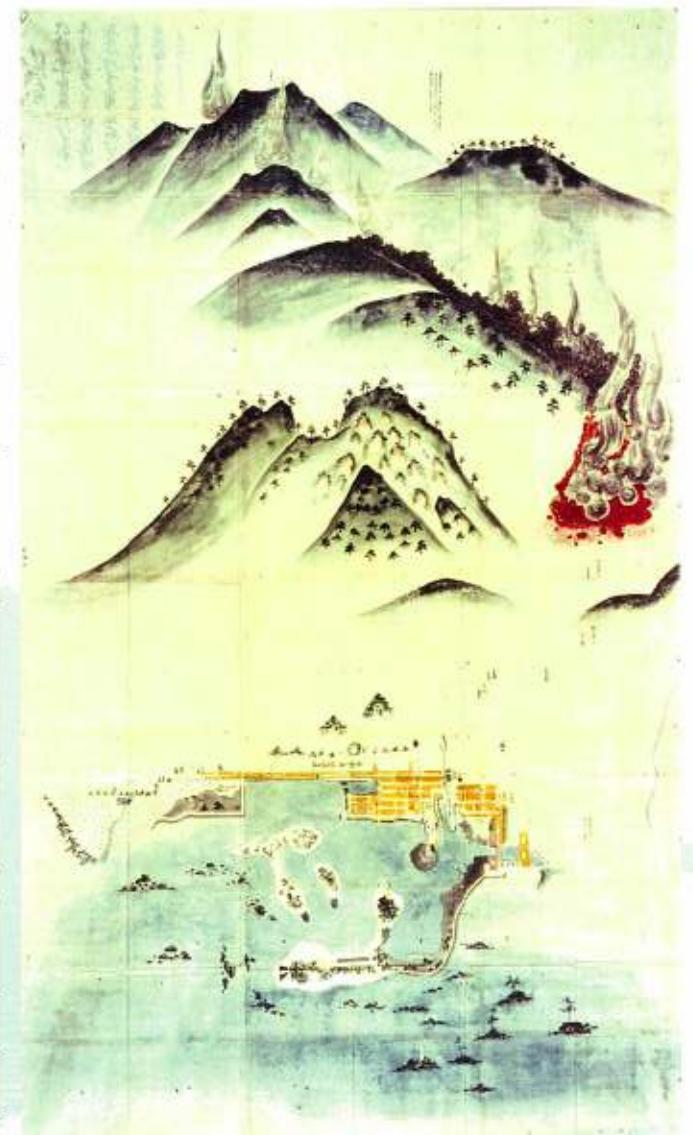
寛政四年大震図（島原市・本光寺蔵）  
新焼溶岩が流下し島原の市街地へ向かっている状況を描く絵図です。三月朔日に城下に現れた地割れが描かれていないため二月中旬頃の状況と思われます。

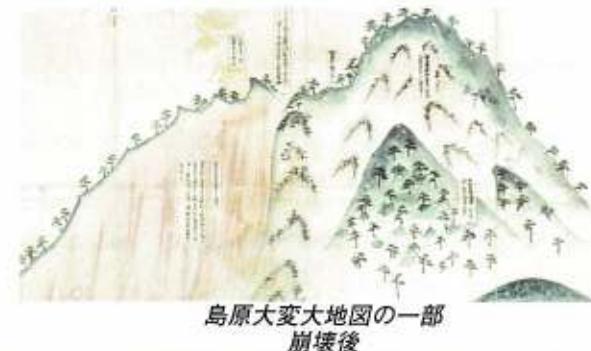
島原大変大地図の一部  
崩壊後

眉山の崩壊前と後の状況を示す2枚の絵図は、絵師が幕府提出用に描いたもので、高さ方向は2倍に強調されています。この2枚の絵図をもとに、コンピューターで眉山崩壊前後の山の形を数値地図で復元しました。

島原大変前後の等高線から崩壊土量を推定すると、3.2億m<sup>3</sup>程度でした（等価摩擦係数H/L=0.142）。

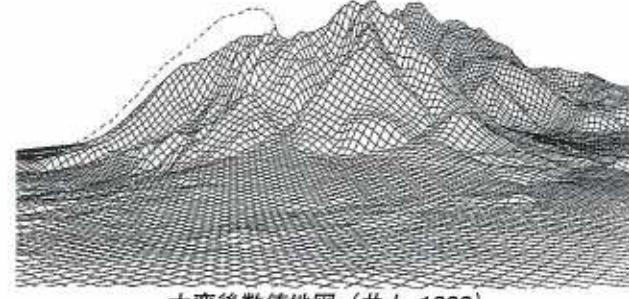
大変後数値地図 (井上, 1999)

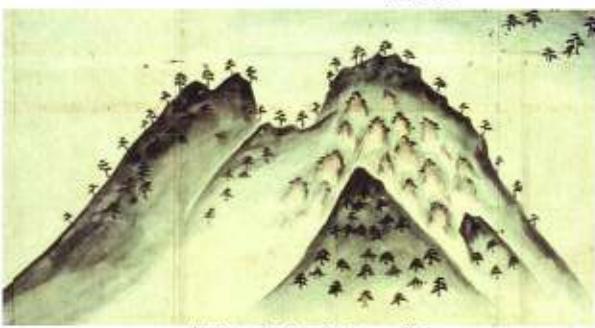
寛政四年大震図の一部  
崩壊前

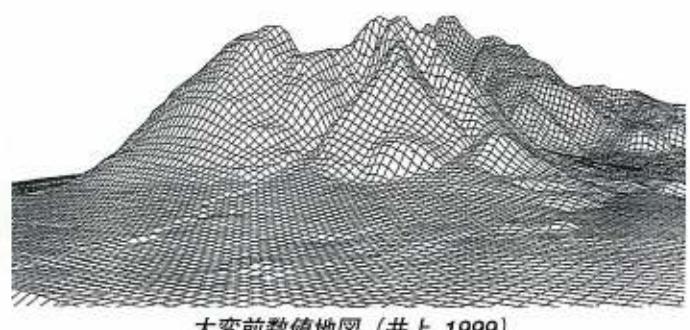
大変前数値地図 (井上, 1999)

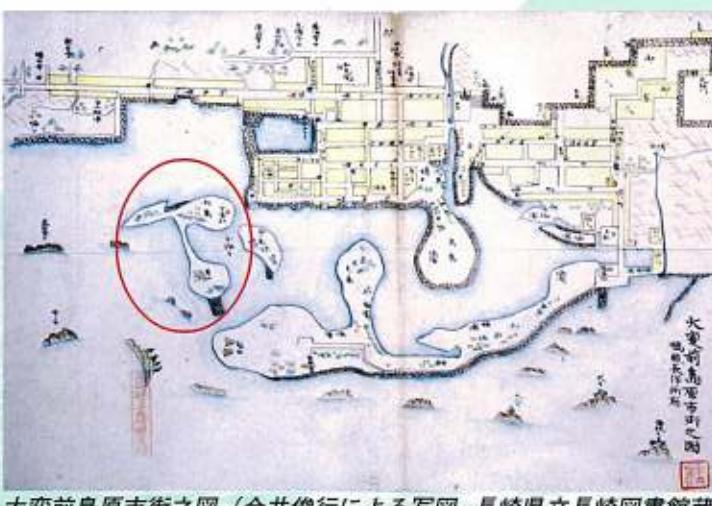
大変前島原市街之図 (金井俊行による写図, 長崎県立長崎図書館蔵)

大変前の城下町の町割りや港を描いた絵図があります。これらの絵図は測量法や製図法が発達する前の絵図のため、神社や通路などのランドマークからの距離や方向を基に、およよその地形を示しています。それを踏まえたうえで、現在の地形図（島原市発行1/2500地形図）に城下町の海岸線を復元すると、かつて海の上に浮かんでいた松島（赤丸囲）が、今では完全に陸上になっている様子がわかります。

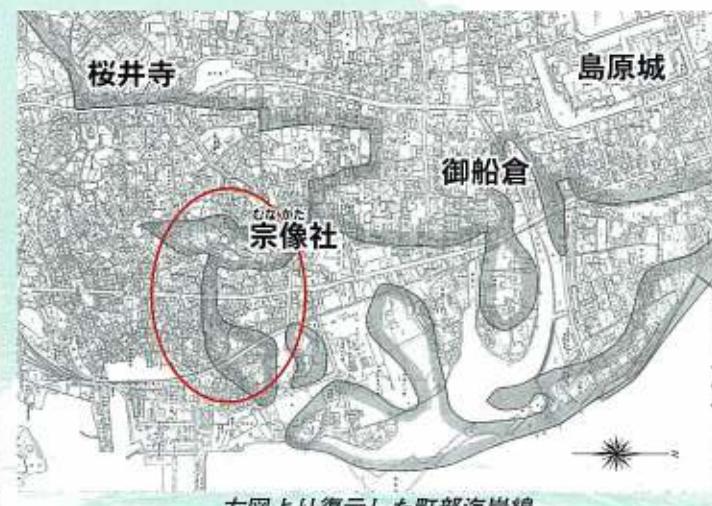
左図より復元した町部海岸線

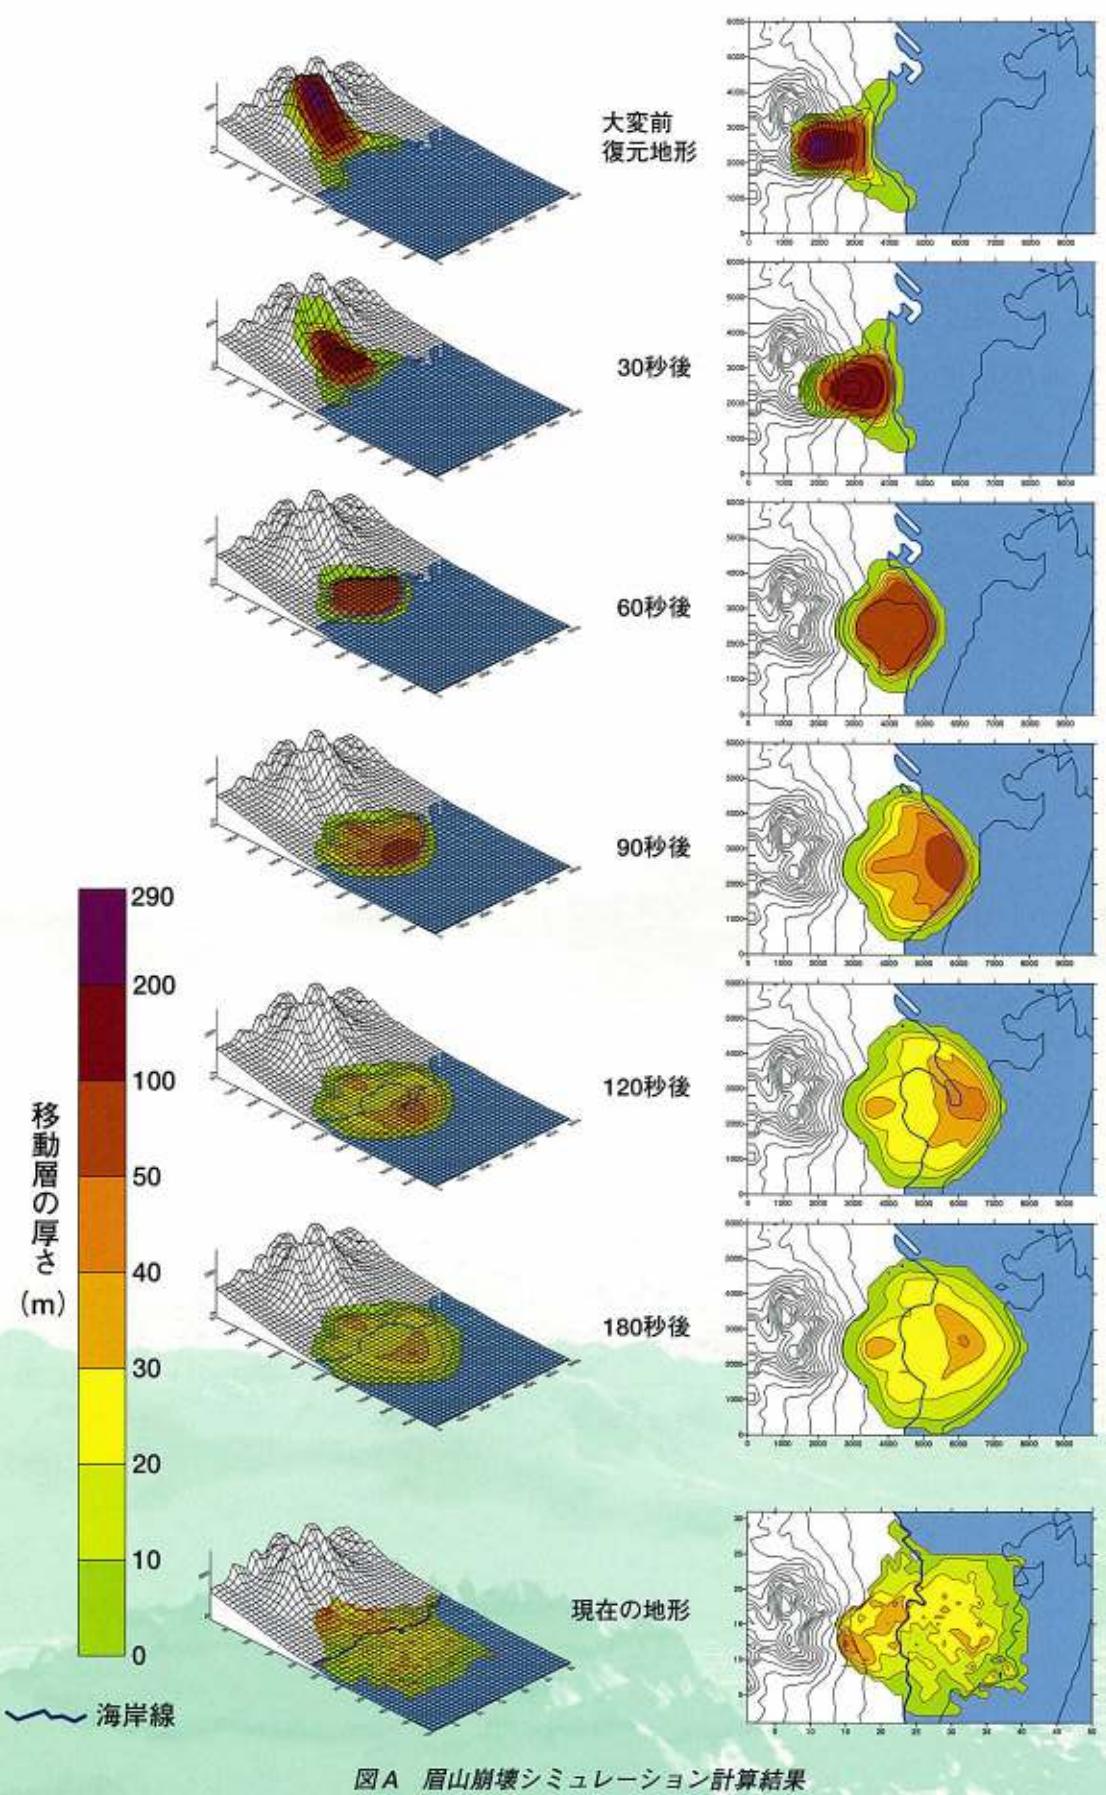
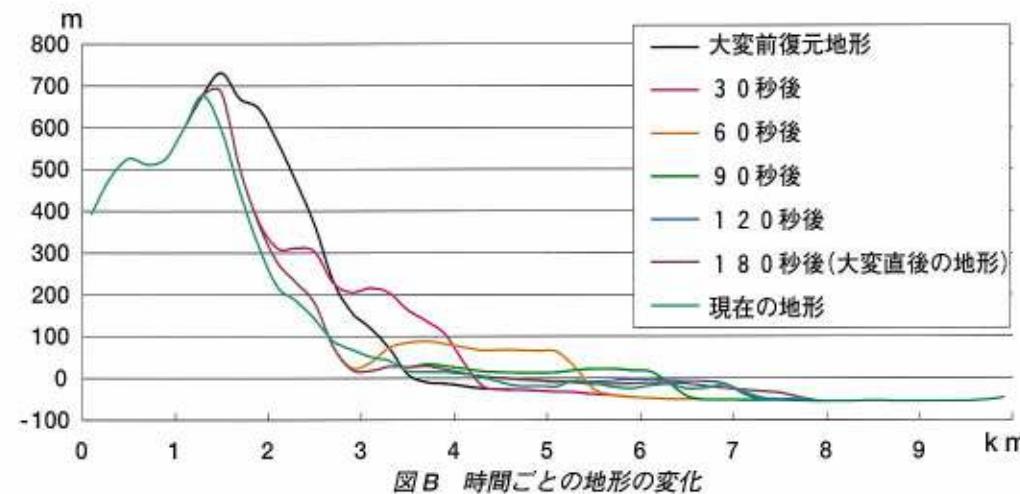
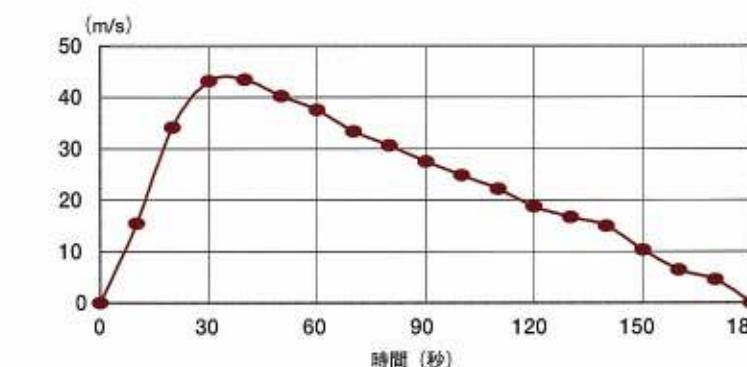
眉山崩壊発生後、土砂が停止するまでの様子をみるためにシミュレーションを行いました。ここでは、崩壊の発生源にある全土塊が崩壊発生と同時に瞬時に液体となり流動を開始すると仮定しました。また、流体となった崩壊土砂は摩擦抵抗を持った土粒子で構成されていると考え、ナビエ・ストークスの運動方程式と連続式を基本式として計算しました。なお、計算に使用した土塊強度は、実際の崩壊土砂の分布と計算結果分布が合うように逆算で求めました。

計算結果を図Aに示しました。この図は眉山崩壊後の崩壊土砂の動きと海岸線（青線）の変化の様子を、30秒毎に時間を追って鳥瞰図と平面図で表現したもので、崩壊土砂は崩壊発生後180秒で停止しています。最下段の図は沿岸海域地形図（国土地理院発行、島原、1/2.5万）などをもとにして実際の崩壊土砂の堆積状況を示した図です。計算による崩壊土砂の運動停止後の堆積形状と実際のものとを比較すると非常に似ていることが分かります。

図Bは眉山崩壊地のほぼ中心を通る断面での崩壊土砂の運動の様子を示しています。また図Cは図B

の断面上での崩壊土砂の先端部のスピードを表しています。

これらの図から、崩壊発生後約30秒も経過しないうちに眉山の山頂は大きく落ち込み、崩壊土砂は加速して海水を押し津波を発生させながら、海底面の上を前進していくものと推定されます。崩壊土砂の先端の速さは最大で秒速43 m（時速約156 km）という高速で、その後ゆっくりと減速し、約180秒後に停止したと考えられます。

今までの土砂移動の研究によると、斜面が動き出す瞬間のすべり面（破壊面）の摩擦係数（静的摩擦係数  $\tan \phi$ ）は、斜面が動き出すと小さくなるといわれておらず（動的摩擦係数）、特に崩壊土量が多くなるとその低下の度合いは大きくなるといわれています。今回の計算では、動き出す瞬間のすべり面での静的摩擦角（ $\phi$ ）は  $20^\circ$  ですが、動き出すと動的摩擦角は  $4^\circ$  に低下し、さらに海水を含むと  $2.5^\circ$  にまで減少するという結果となりました。崩壊土砂はすべり面での摩擦抵抗の減少により高速で遠くまで広がることになります。

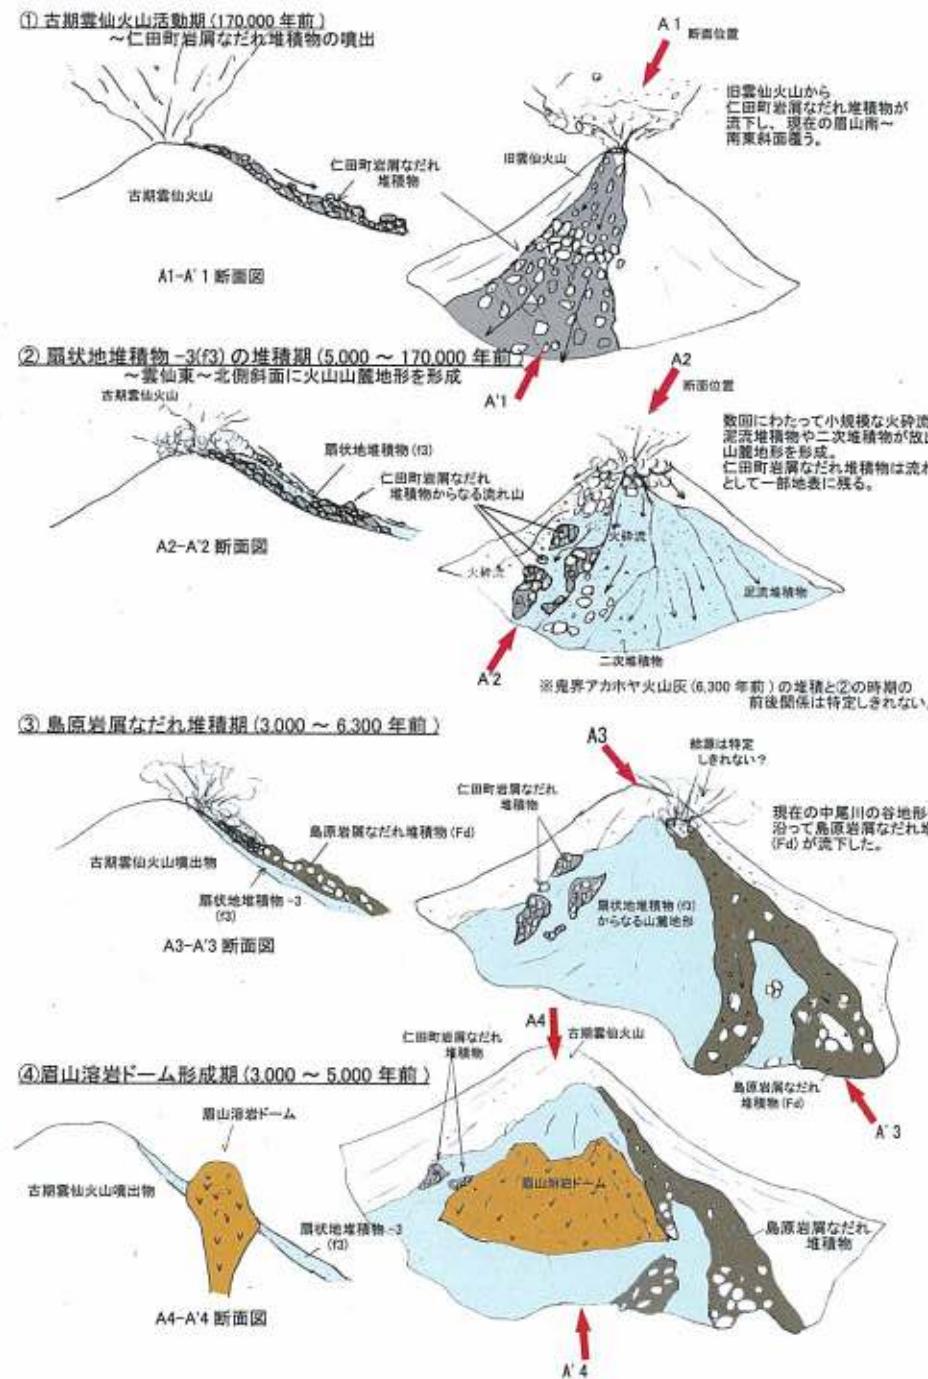
眉山周辺の火山活動と地形発達史

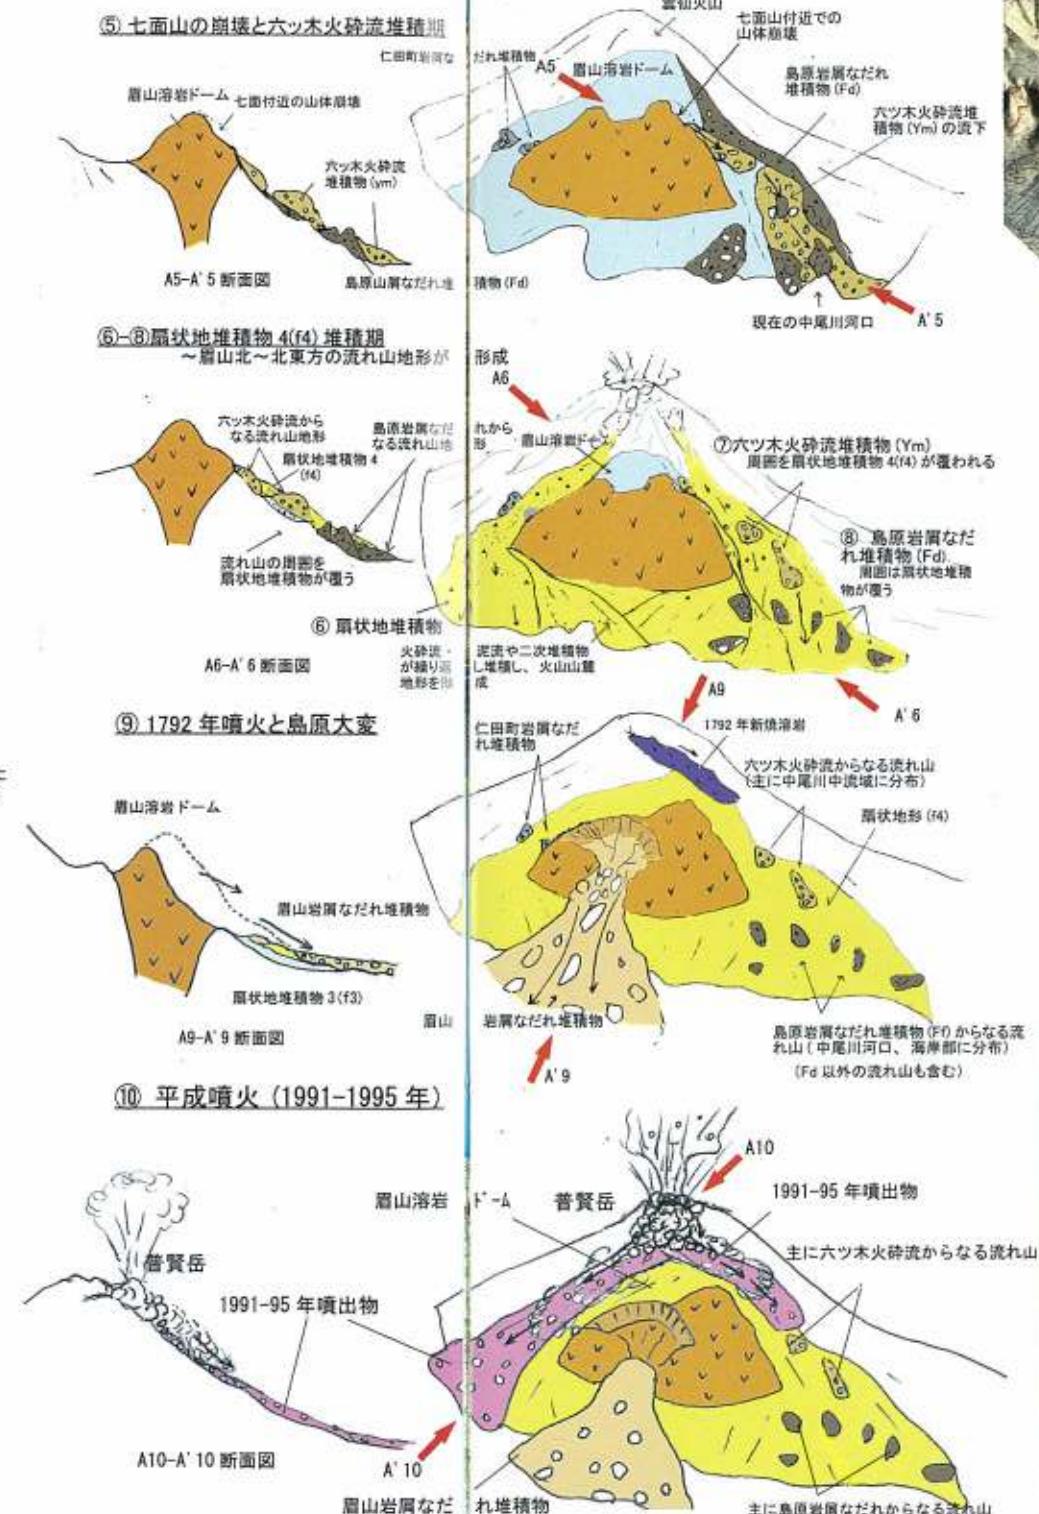
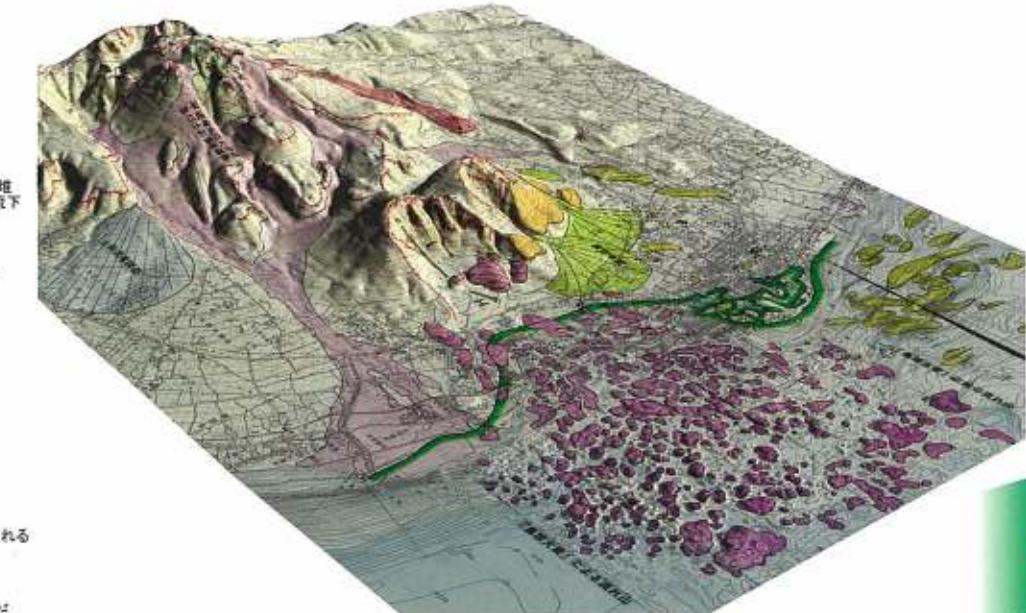
雲仙普賢岳と眉山の立体地形分類図  
(井上, 1999 原図を元に作成)

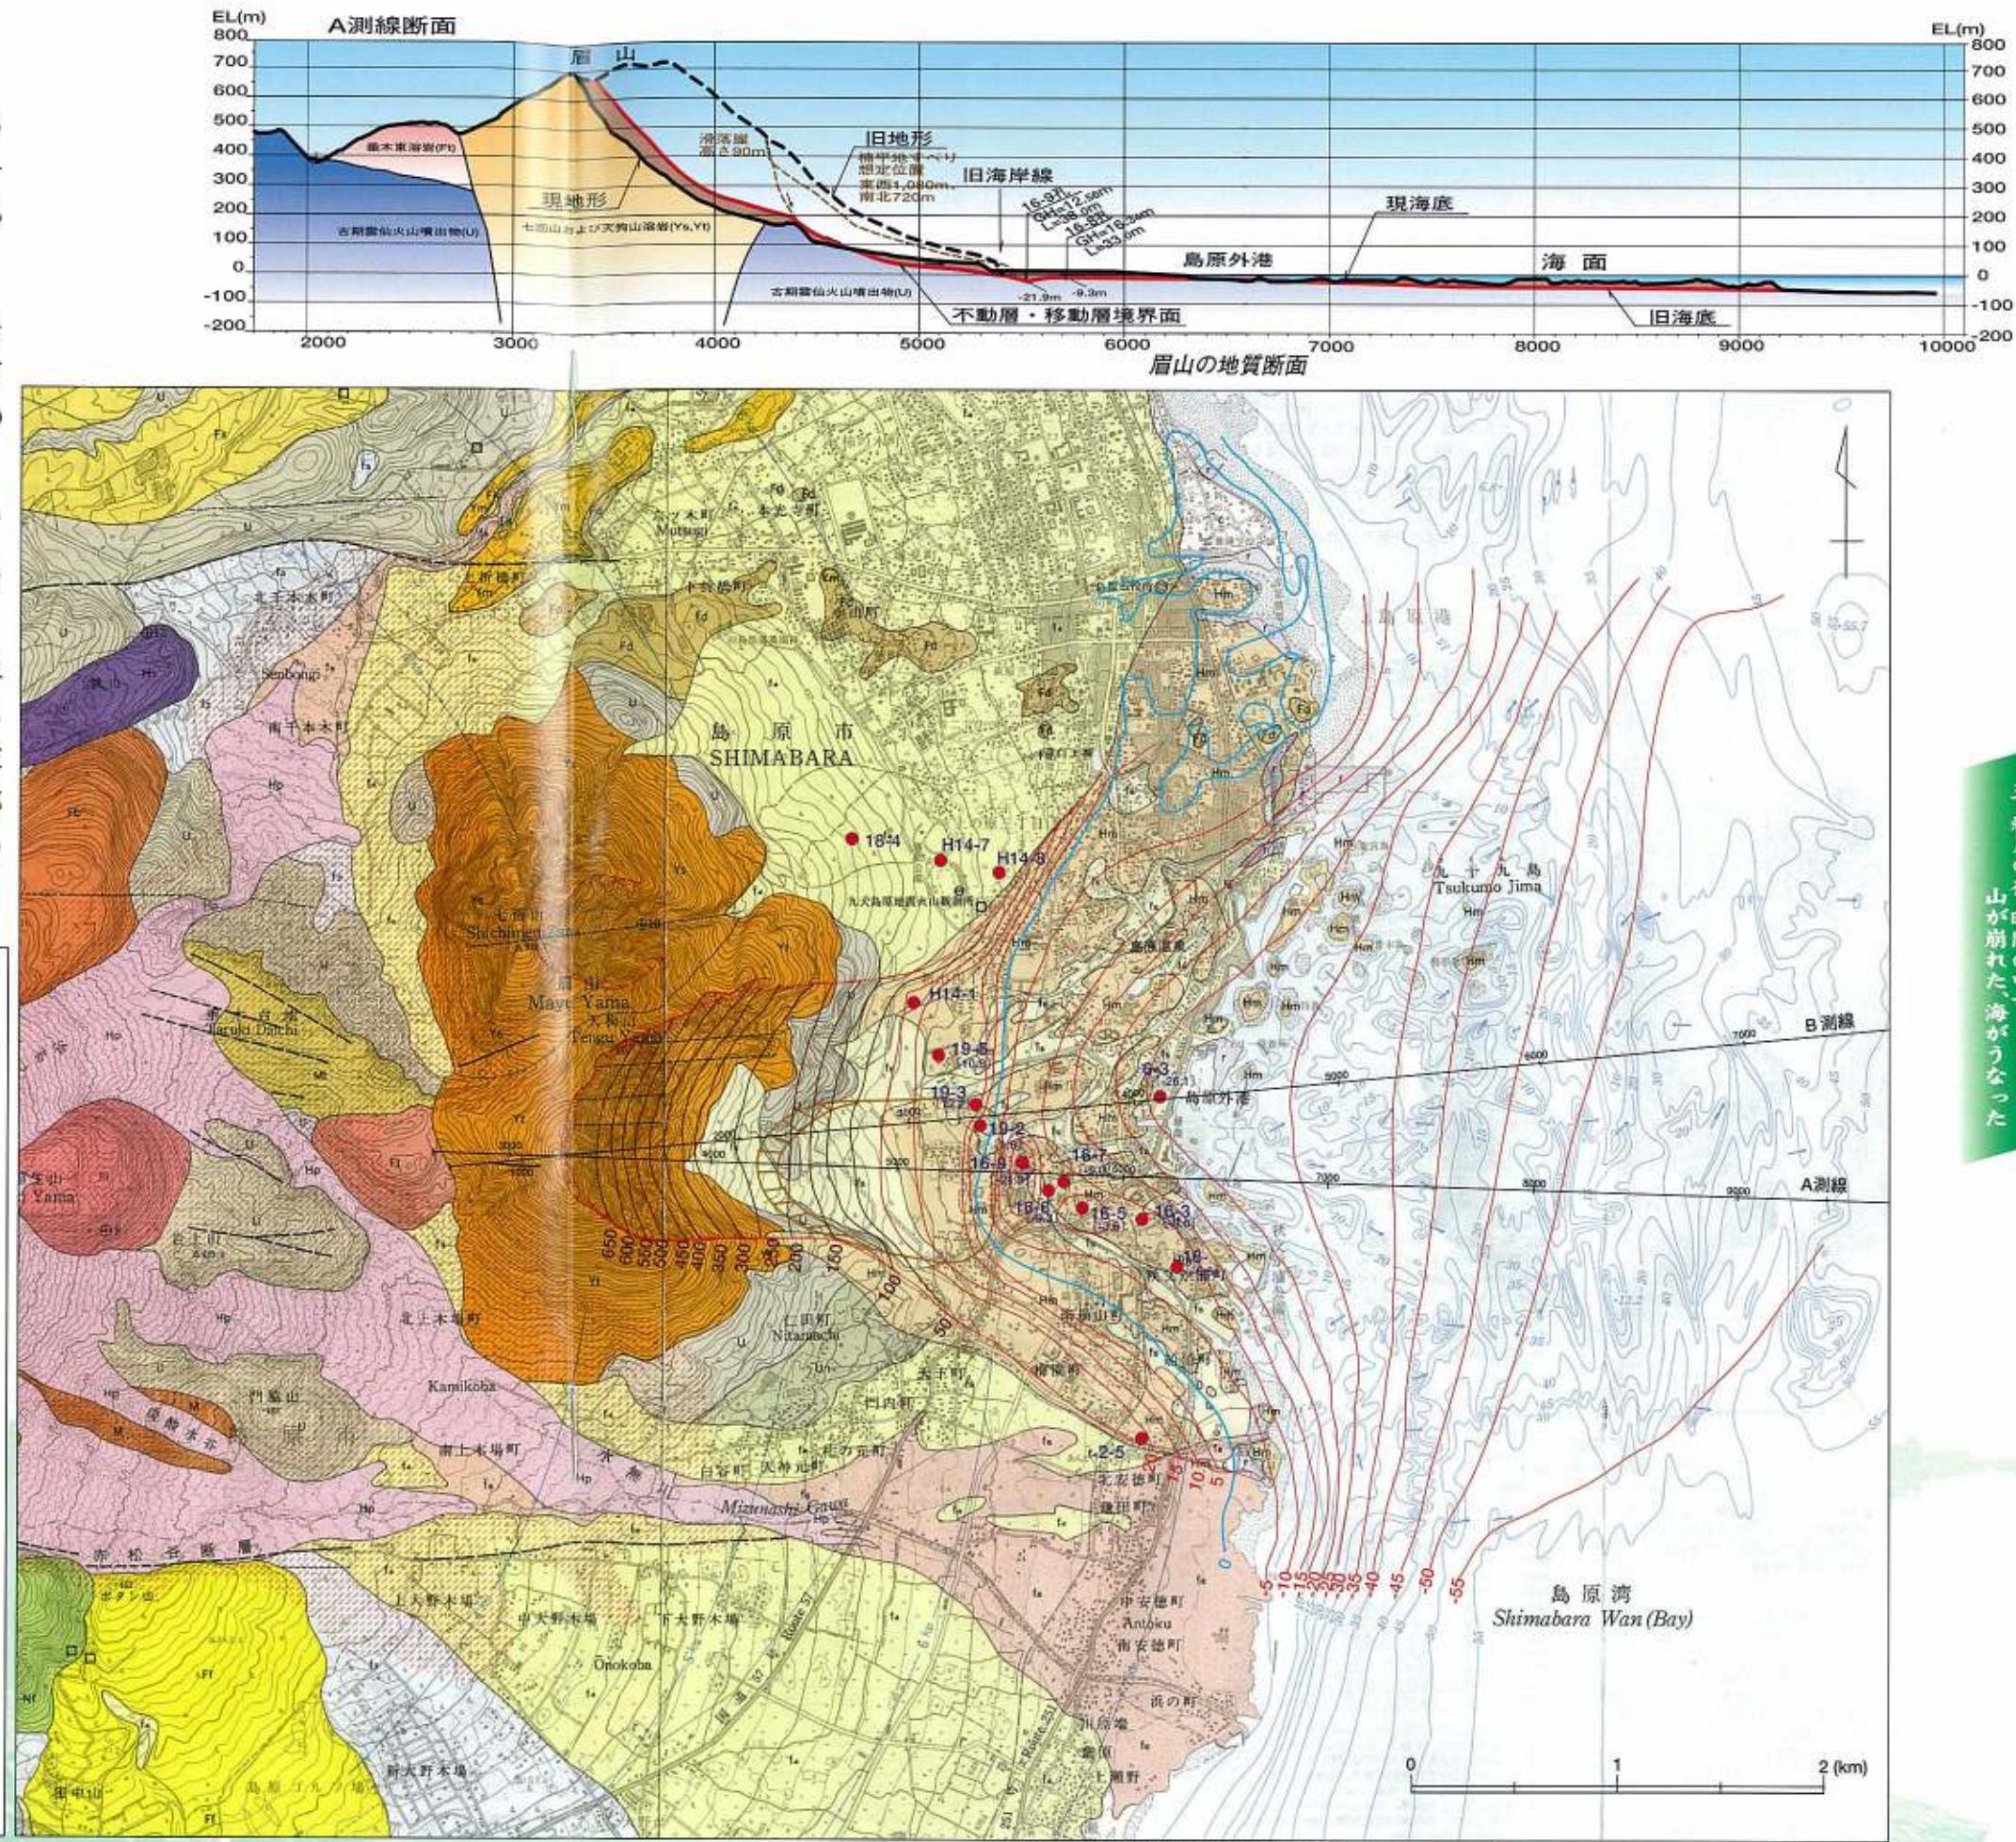
地山と山体崩壊堆積物の境界を示すコンターマップ

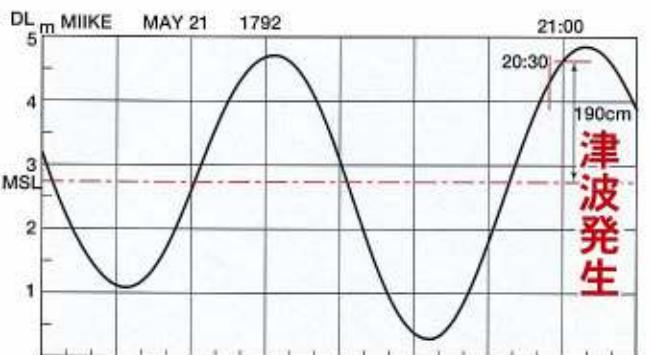
当時の天文潮汐の変化を再現すると、津波が発生した頃は、有明海の満潮時に重なっており（21時の天文潮汐の高さは平均海面より193cmも高かった）、このことが、さらに津波被害を大きくしたと考えられています。

津波の発生時刻と有明海の潮汐条件 (都司・日野, 1993)

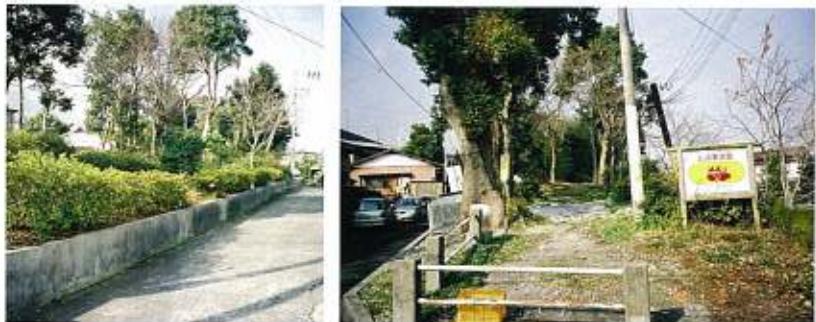
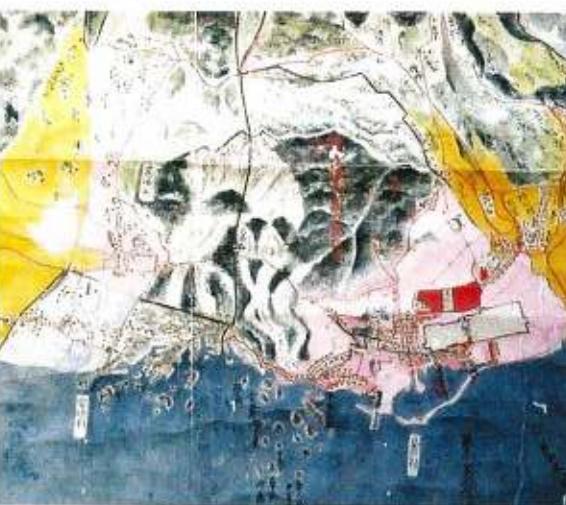
島原市上の原（p.43参照）では、眉山からの土石流などから、人家や耕作地などを守るために、写真のような土手が築かれました。今でも直線的な樹木の生い茂る土手として残されています。

上の原3丁目に残る土手
