被災状況（山国川、柳ヶ平橋付近）

## 平成24年7月出水の概要

山国川床上浸水対策特別緊急事業

# 山国川 床上浸水対策特別緊急事業

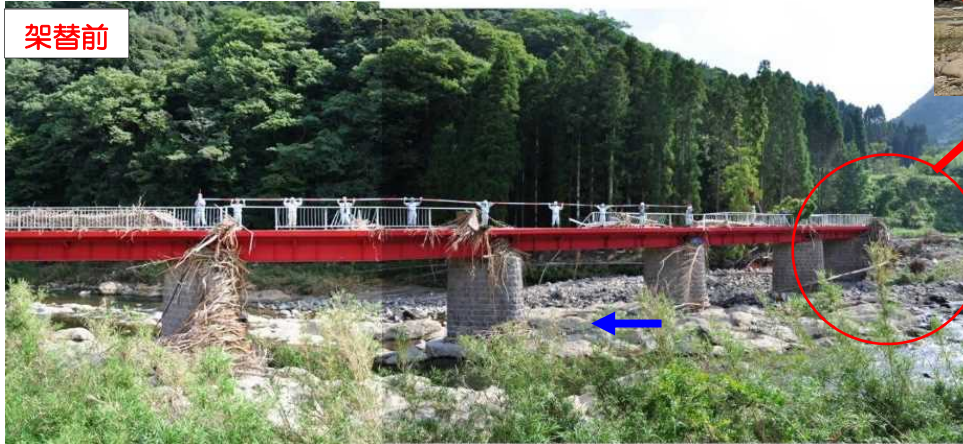
架替前

＜ 改修前の状況 ＞ 平成24年九州北部豪雨  
出水後の状況

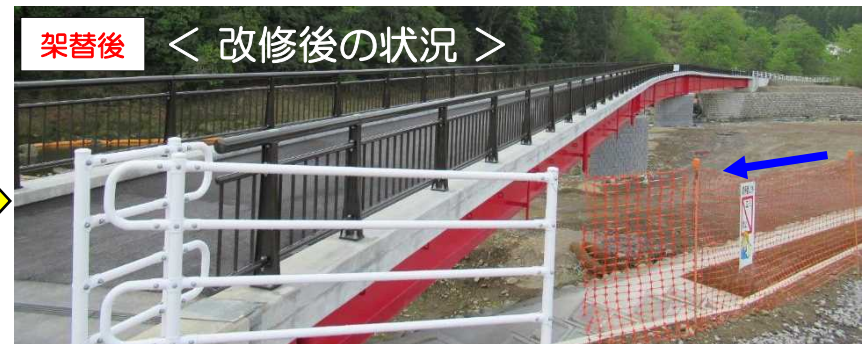
架替後

＜ 改修後の状況 ＞

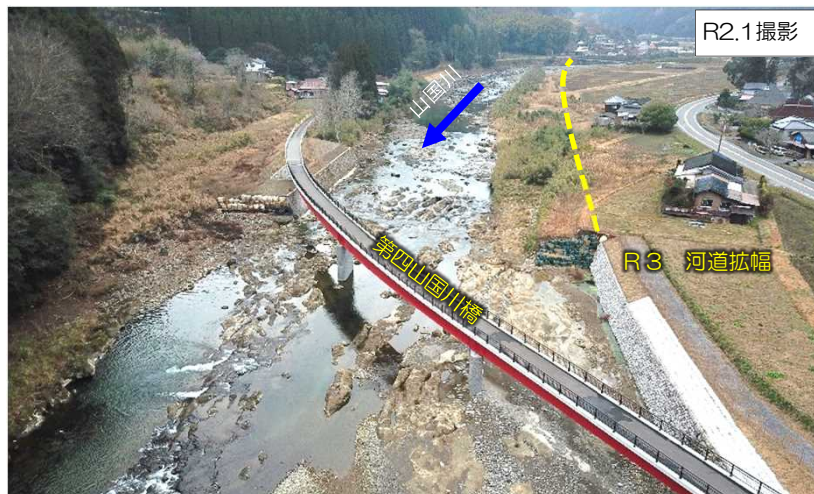
R2.1撮影

＜ 現在整備中区間の状況 ＞

R3 河道拡幅

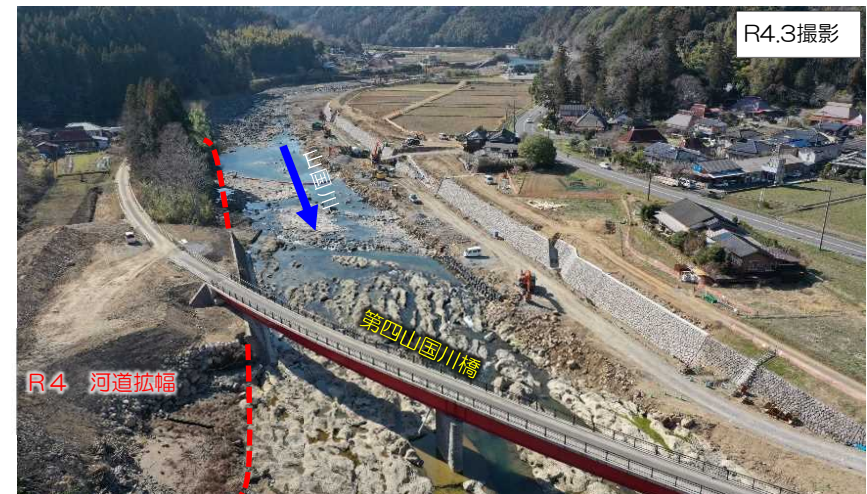
R4.3撮影

R4 河道拡幅

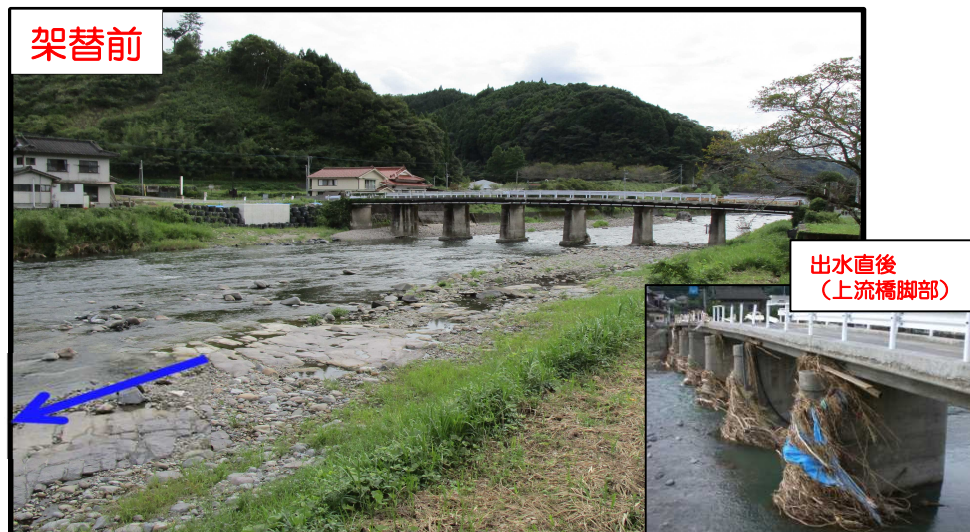
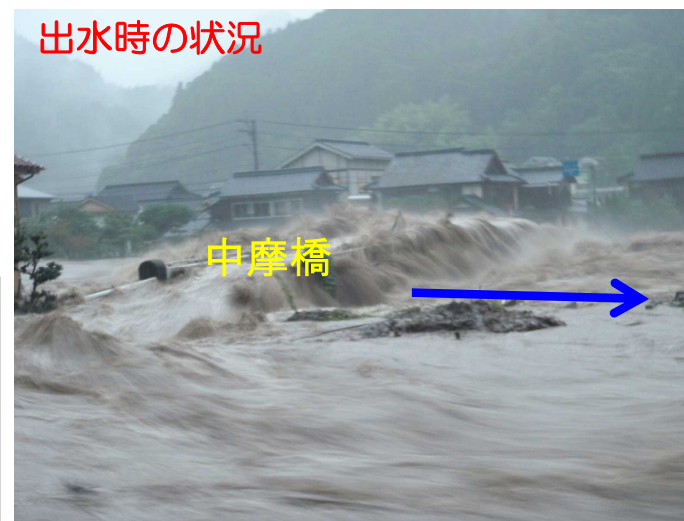
架替前

# < 平成24年九州北部豪雨時中摩橋の状況 >

出水時の状況

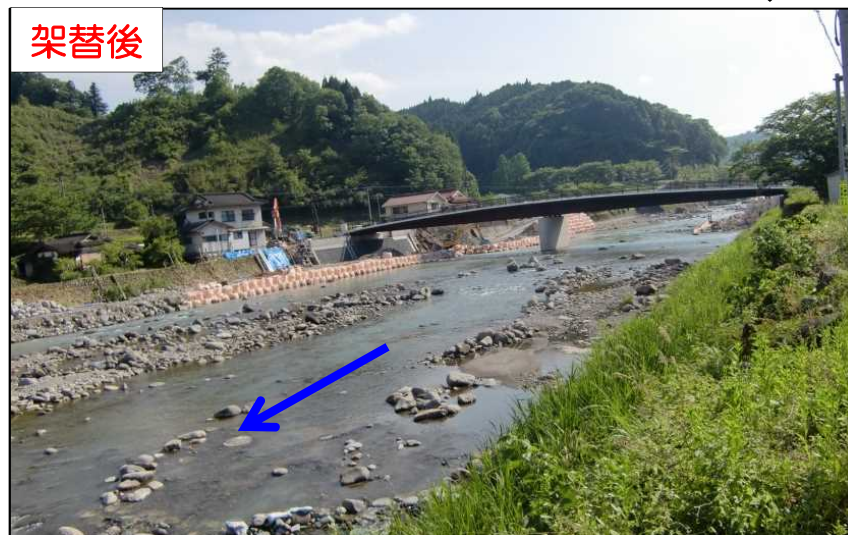
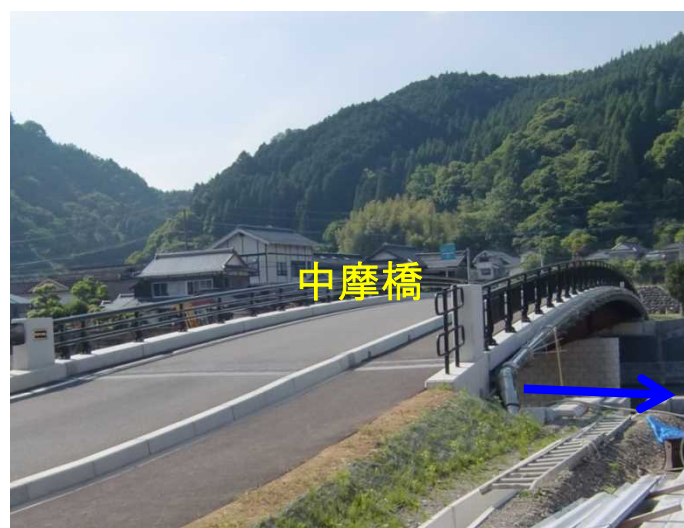
架替後

# < 現在の中摩橋の状況 >

- 山国川(大分県管理区間)の、指定区間起点から雲與橋付近の2.8kmの区間において、平成24年7月洪水の再度災害防止として、「床上浸水対策特別緊急事業」を平成25年度から実施。河道掘削、橋梁の改築などの河川改修を進め、平成29年度に完了しました。
- 令和2年7月豪雨では、改修前の河道の流下能力(約730m<sup>3</sup>/s)を超える流量(推定 約 1,050 m<sup>3</sup>/s: 耶馬溪町大島: 雲與橋近) が流れましたが、河川改修により浸水被害を回避しました。
