平成24年7月3日、7月13～14日

# 山国川出水概要

速報版

国土交通省 九州地方整備局 山国川河川事務所

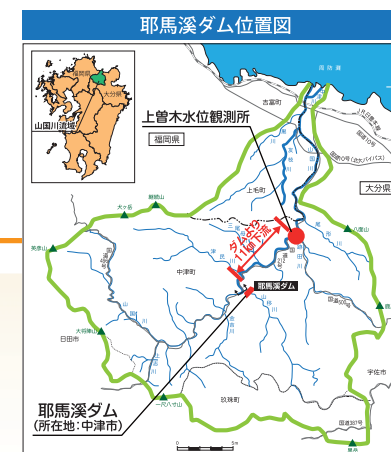
耶馬溪ダムの洪水調節機能により、下流の本耶馬溪町青地区において水位を約0.9m低下させる効果。

■7月3日の降雨では山国川水系耶馬溪ダムの上流において、7月3日の降雨で4時間で203.8mmの降雨量を観測し、最大流入量は毎秒約1107立方メートルに達し、ダムの管理開始以降最大を記録しました。

■今回の洪水調節操作において、操作規則に基づき適切な操作を行うことで約772万立方メートル(福岡ヤフドーム約4.5杯分)の水をダムに貯留し下流の河川へ流す水量を最大で毎秒847立方メートル(約8割)低減させました。

■この結果、下流の上曾木観測所地点(大分県中津市本耶馬溪町青地区)では約0.9mの水位を低下させる効果を発揮しました。

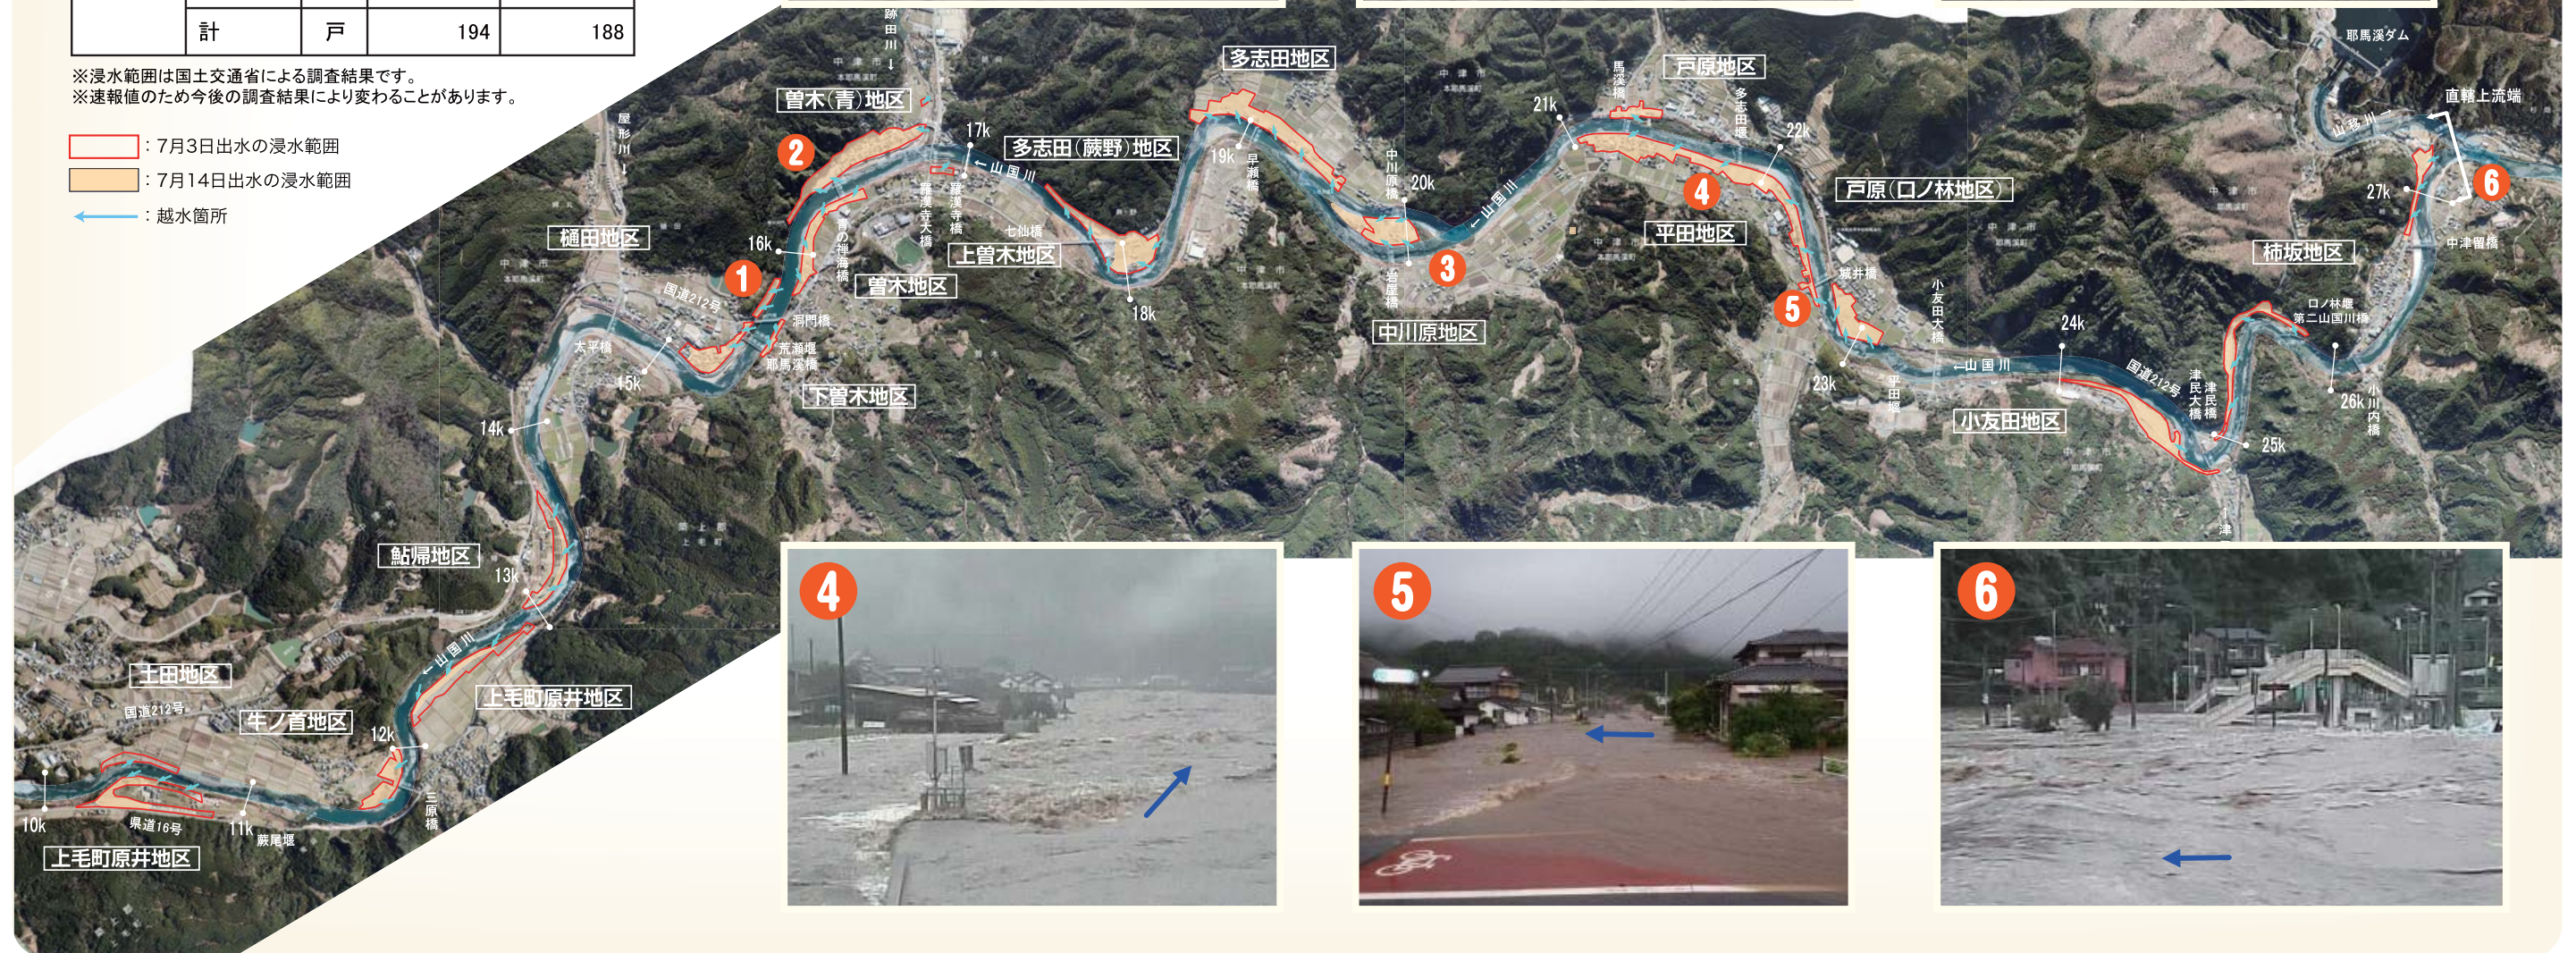
# 山国川水系山国川 浸水範囲

7月3日の豪雨では、山国川柿坂水位観測所で「はん濫危険水位」を超え、上流区間において洪水流が越水し、家屋浸水等が発生、また国道や護岸が崩壊するなど甚大な被害が発生しました。

さらに7月14日の降雨でも再び上流区間において洪水流が越水し、3日に引き続き、家屋浸水等や護岸等の施設被害が発生しました。
