令和3年度 九州地方ダム等管理フォローアップ委員会

平成大堰定期報告書

【概要版】

国土交通省 九州地方整備局

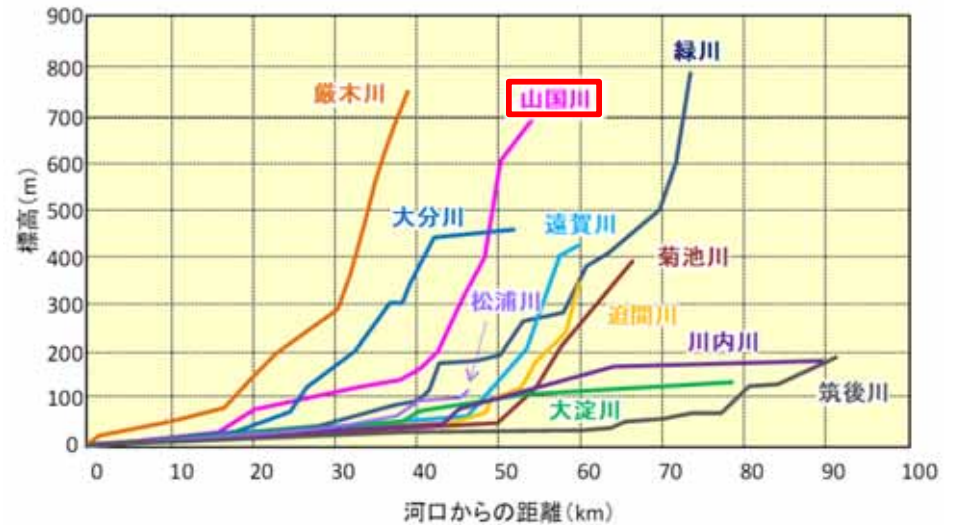
図1-2 河川勾配（他河川との比較）

- 河床勾配は、上中流部で1/200以上、下流部でも1/500～1/1,000程度と急勾配である。
- 山国川の流域面積は、九州内の一級河川(20河川)のなかで12番目の広さである。
- 山国川の幹川流路延長は、九州内の一級河川(20河川)のなかで14番目の長さである。

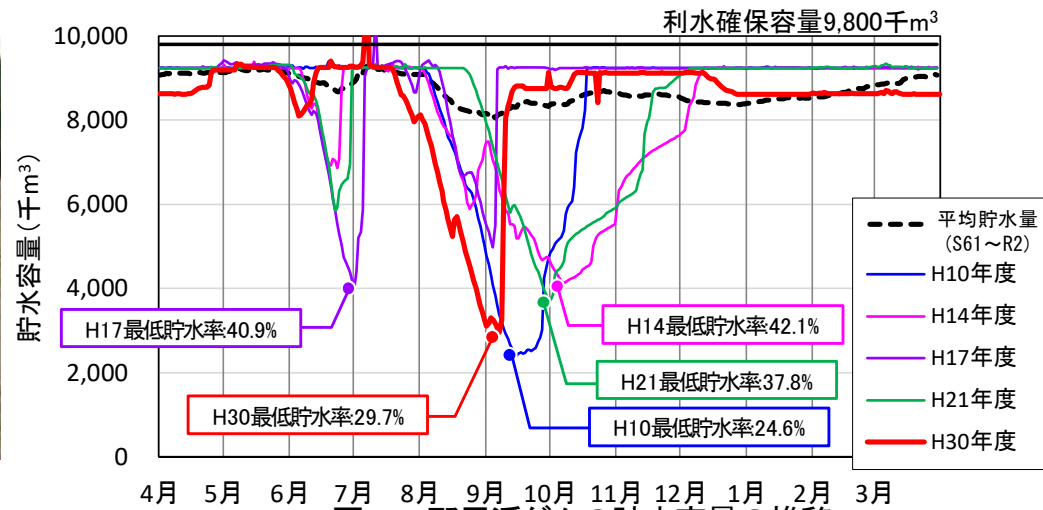
図1-3 耶馬溪ダムの貯水容量の推移

耶馬溪ダムの渇水状況（平成17年）

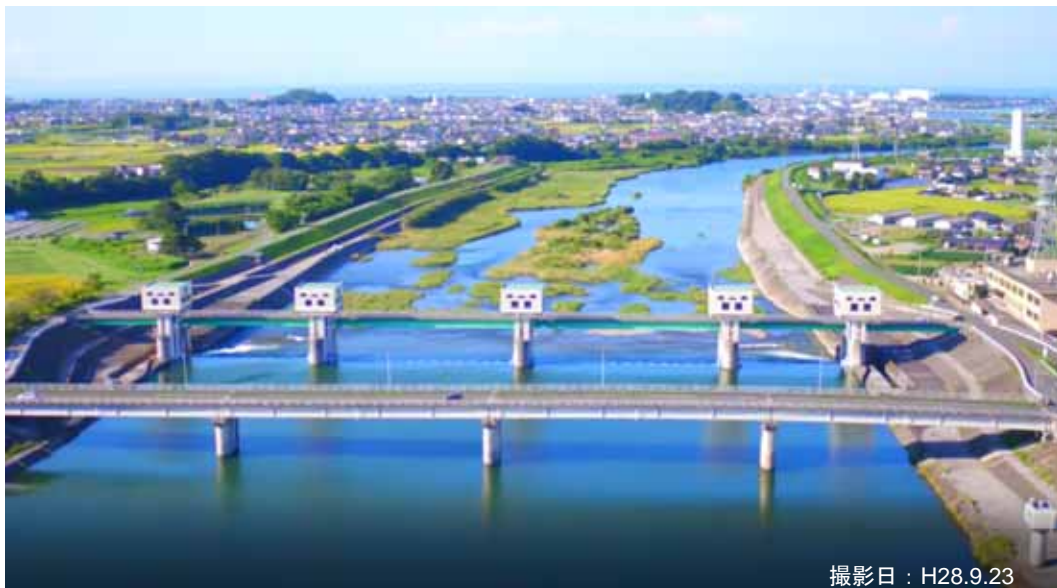
撮影日：H28.9.23

平成大堰：国土交通省
管理開始：平成3年度

- ・ 堰高 : 3.15m
- ・ 堰長 : 218.0m
- ・ 流域面積 : 521km²
- ・ 湛水面積 : 0.157km²
- ・ 総貯水容量 : 27.8万m³

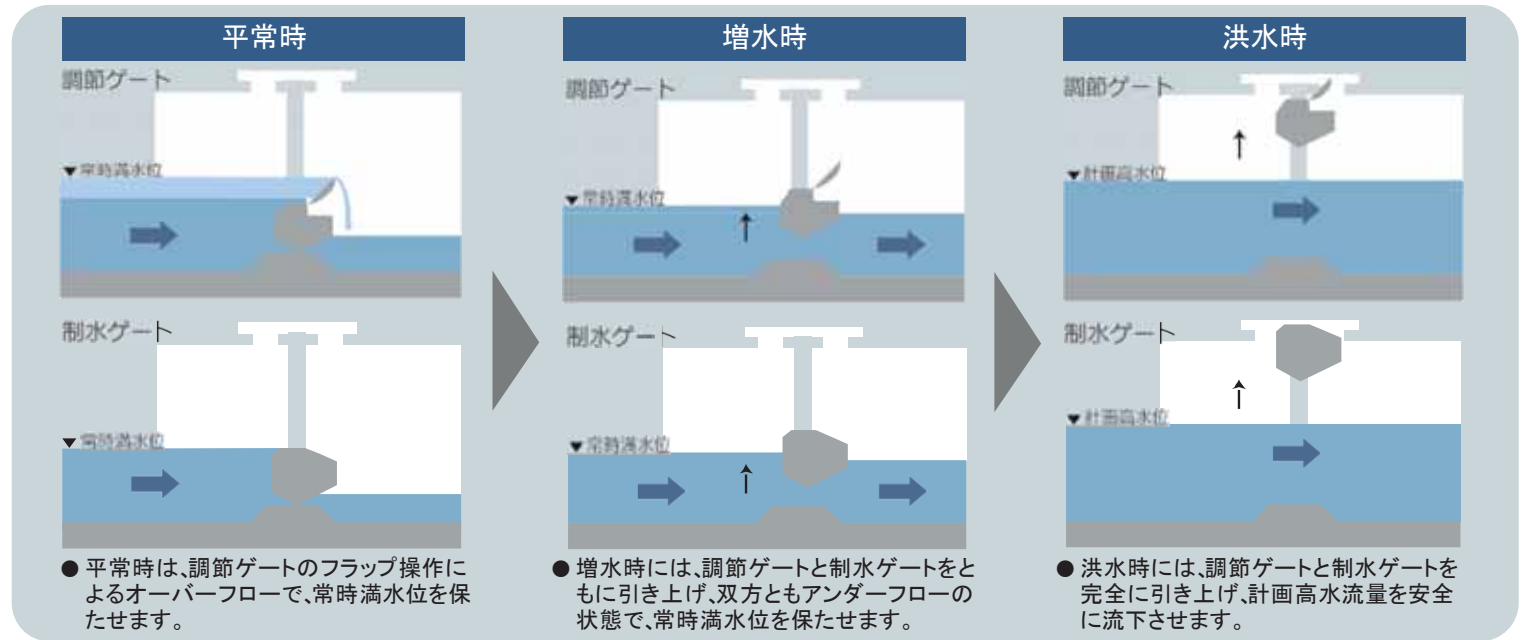
<ゲートの基本的な操作>

- 増水時は、調節ゲートと主ゲートをともに段階的に引き上げ、常時満水位を保たせる。流量が700m³/sに達した場合、洪水の安定流下を図るため、調整ゲートと主ゲートを全開させる。
- 管理開始から令和2年までの30年間で90回、平均3回/年のゲートの全開操作を行っており、洪水の安全な流下を図っている。
- 至近5年間(H28~R2)では、12回のゲート全開操作を実施した。

段階	流量	各ゲートの状態			
		魚道	水路	調節	主
1	0.6~10 m ³ /s	一定水深開度	駆動	全閉	全閉
2	10~80 m ³ /s	一定水深開度	全開	駆動	全閉
3	80~700 m ³ /s	全開	全開	全閉	駆動
4	700 m ³ /s以上	全開	全開	全閉	全開

- コンクリート固定堰で洪水流下の妨げとなっていた市場堰を、鋼製ローラゲートの可動の堰として改築した。
- 洪水時にはゲートを引き上げることで、洪水を安全に流下させ、治水の安全度を向上させる。

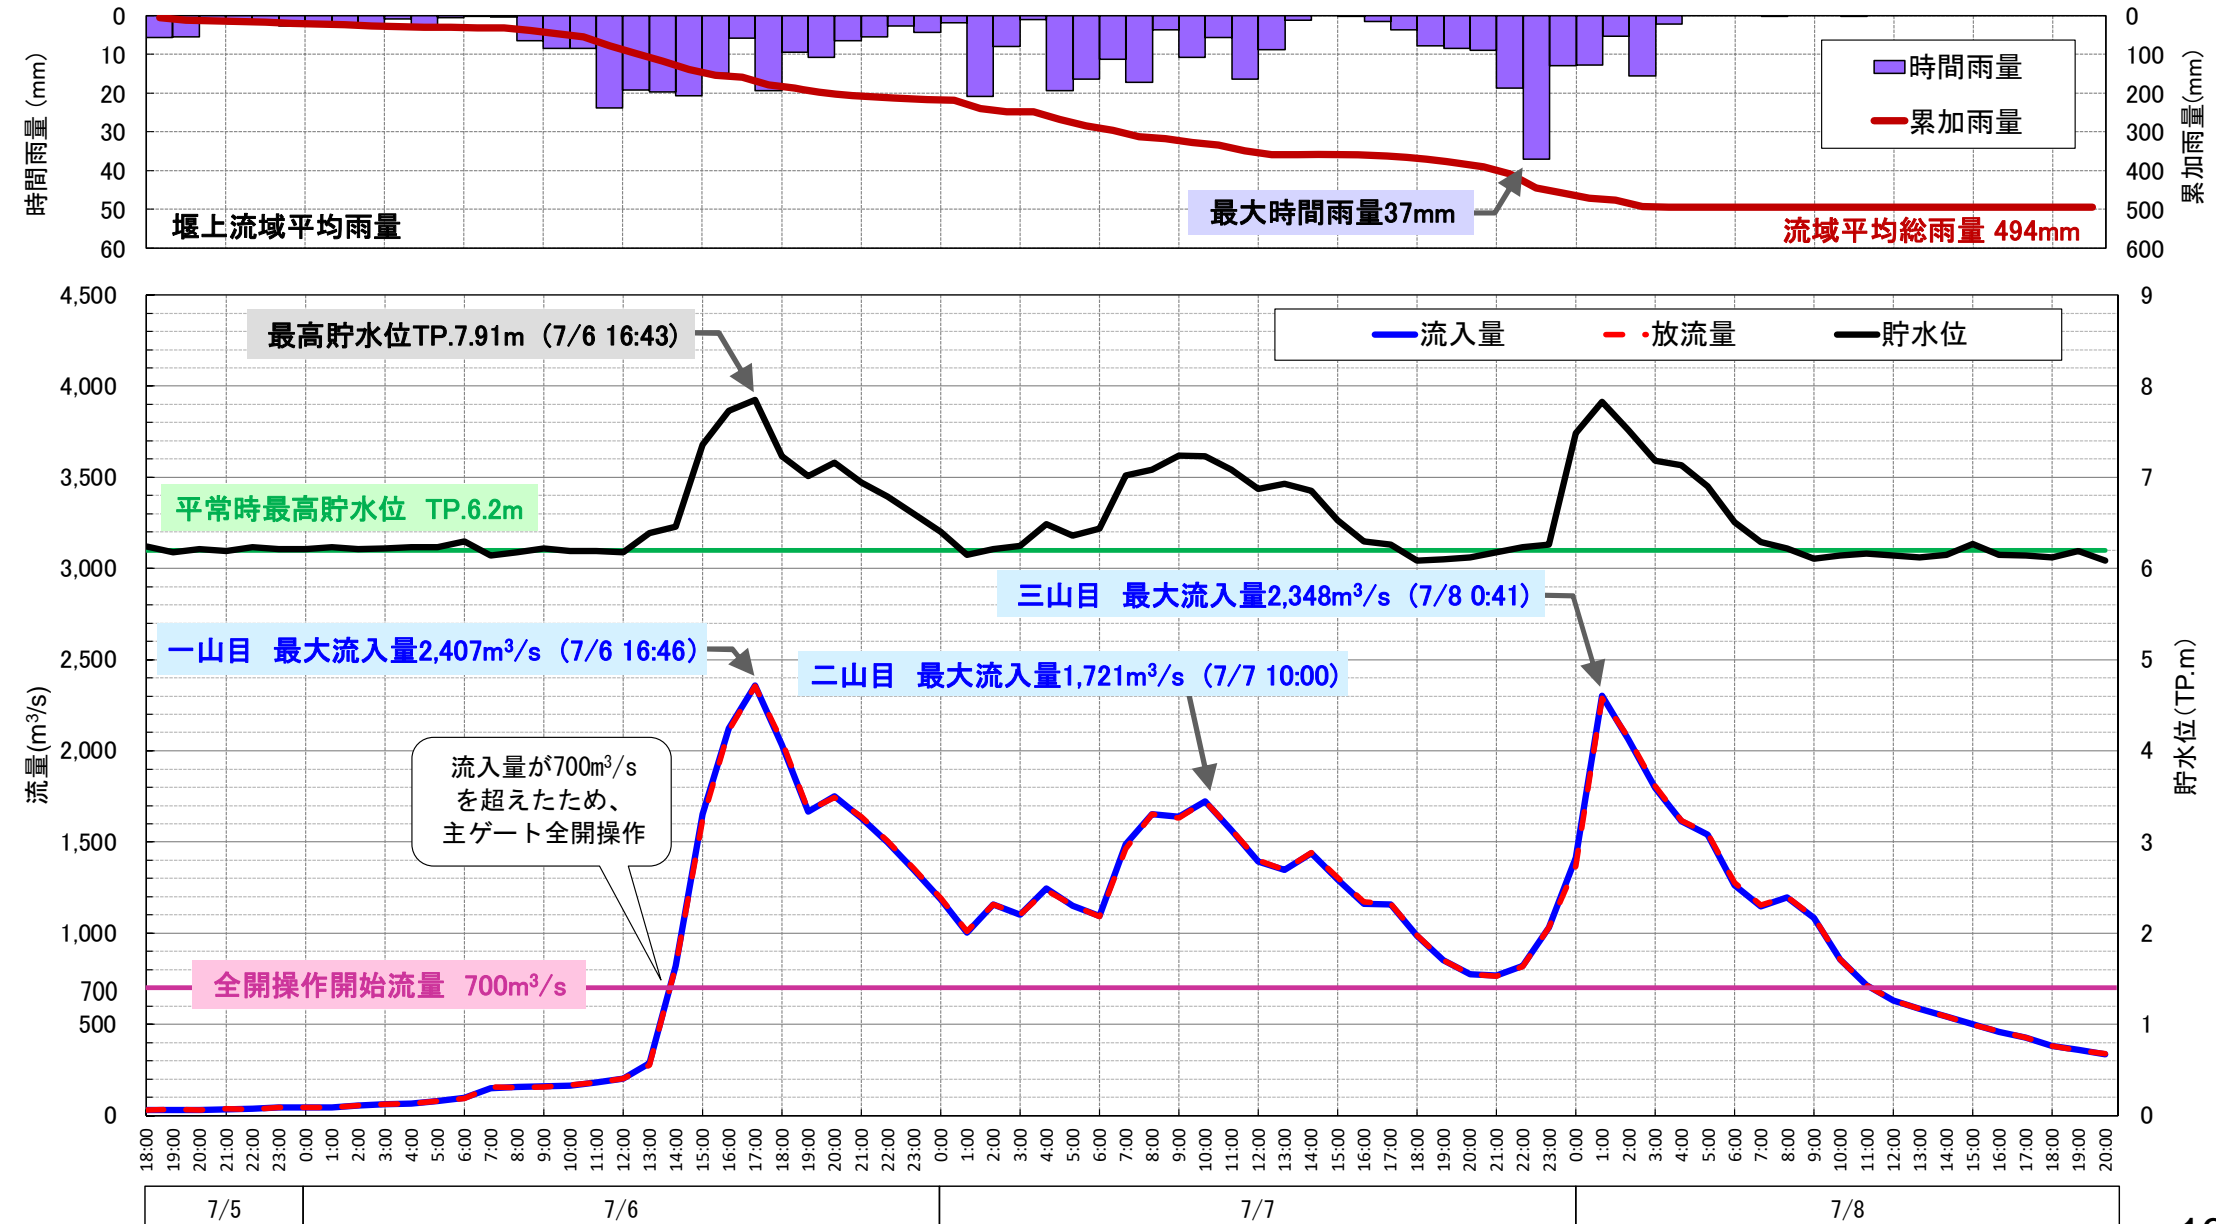
図2-2 平成大堰操作図 (令和2年7月5~8日洪水)

堰全開操作実績(令和2年7月5~8日)

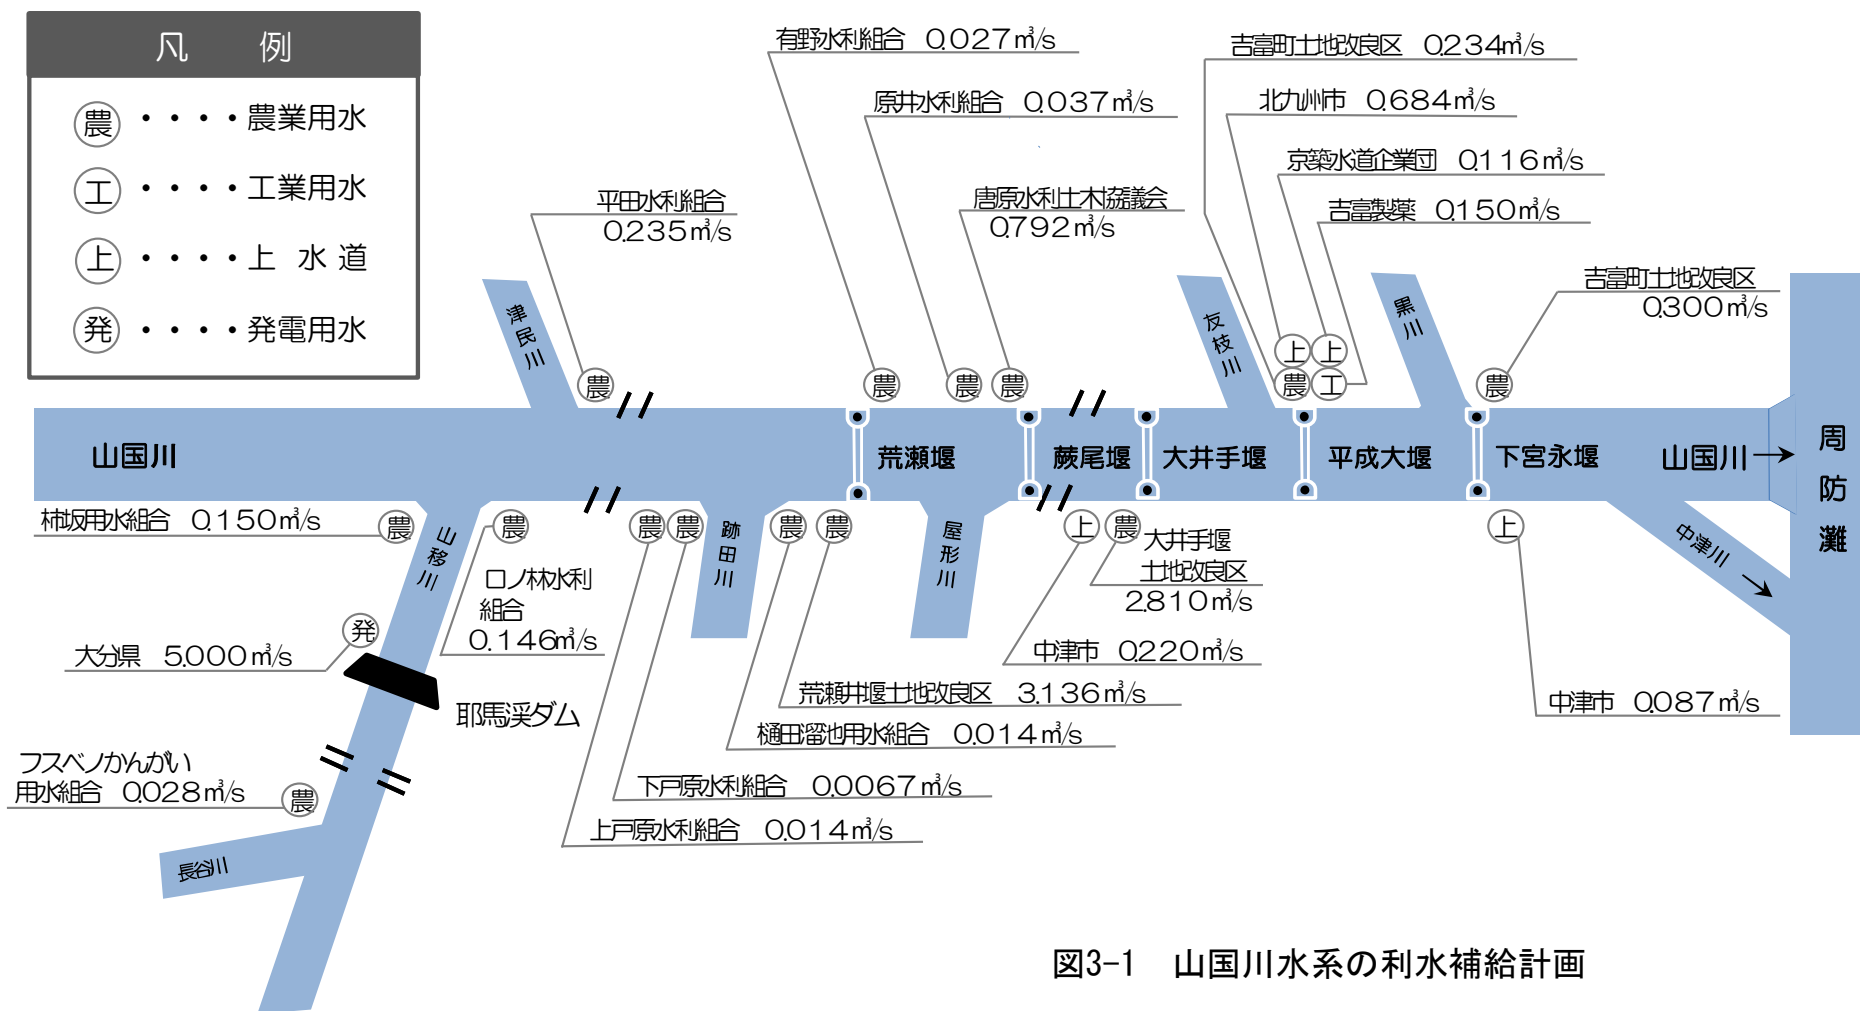
図3-1 山国川水系の利水補給計画

- 平成大堰は山国川の利水を円滑に行うために、水道用水・工業用水・不特定用水を貯水・取水・放流する役割を担っている。
- 平常時には常時満水位6.20mを維持して、52,000m³を利水容量として確保する運用としている。

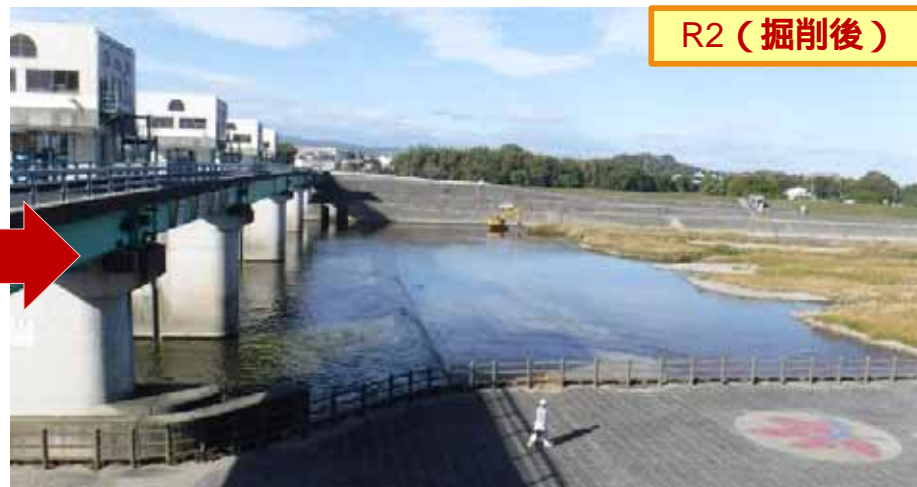
R2 (掘削後)

- 1～2年間隔で、維持管理発動基準の堆積に達している。

年度	区間	数量(m ³)
H23	3k540 ~ 3k880	6,300
H24	3k840 ~ 3k950	5,100
H26	3k200 ~ 3k900	16,100
H28	3k550 ~ 3k850	4,076
H29	3k900 ~ 3k950	1,305
H30	3k900 ~ 3k950	1,505
R2	3k898 ~ 3k940	1,670

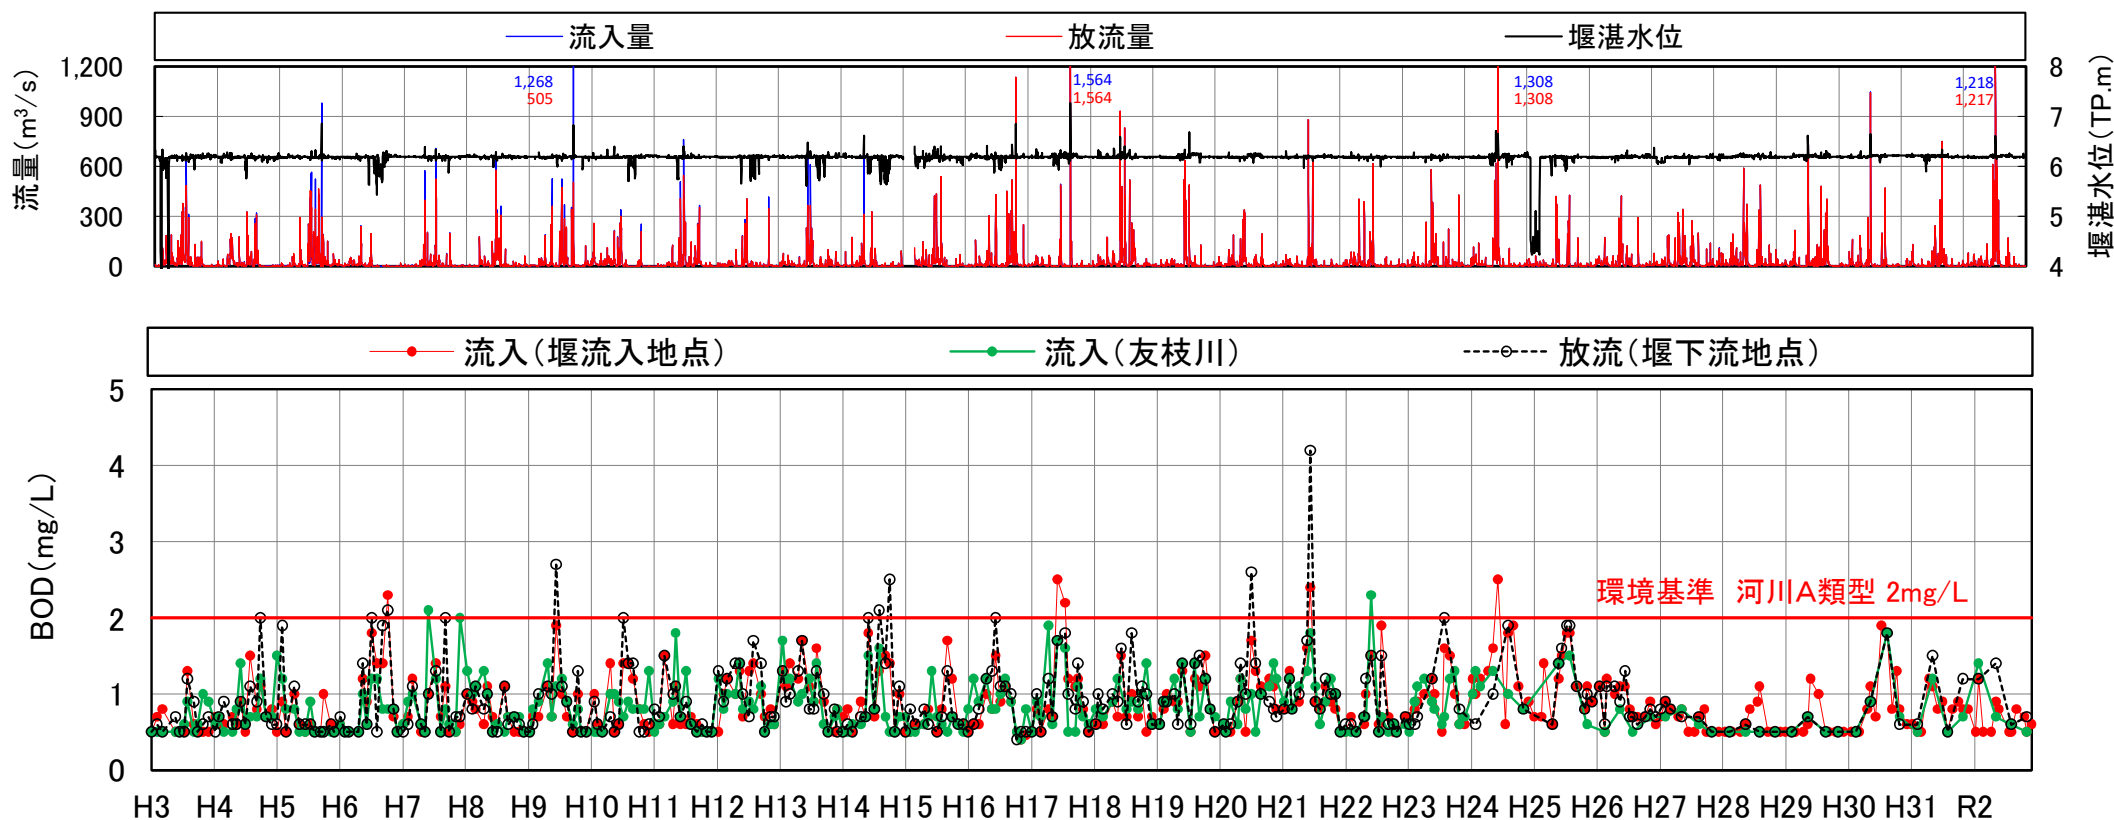
図5-5 流入・下流河川の BODの経月変化

- 下流河川(堰下流地点)と流入河川(堰流入地点)および流入河川(友枝川)のは、以前は渇水により流量が減少した際に高い値を示すことがあったが、平成25年以降は環境基準を下回る値で推移している。

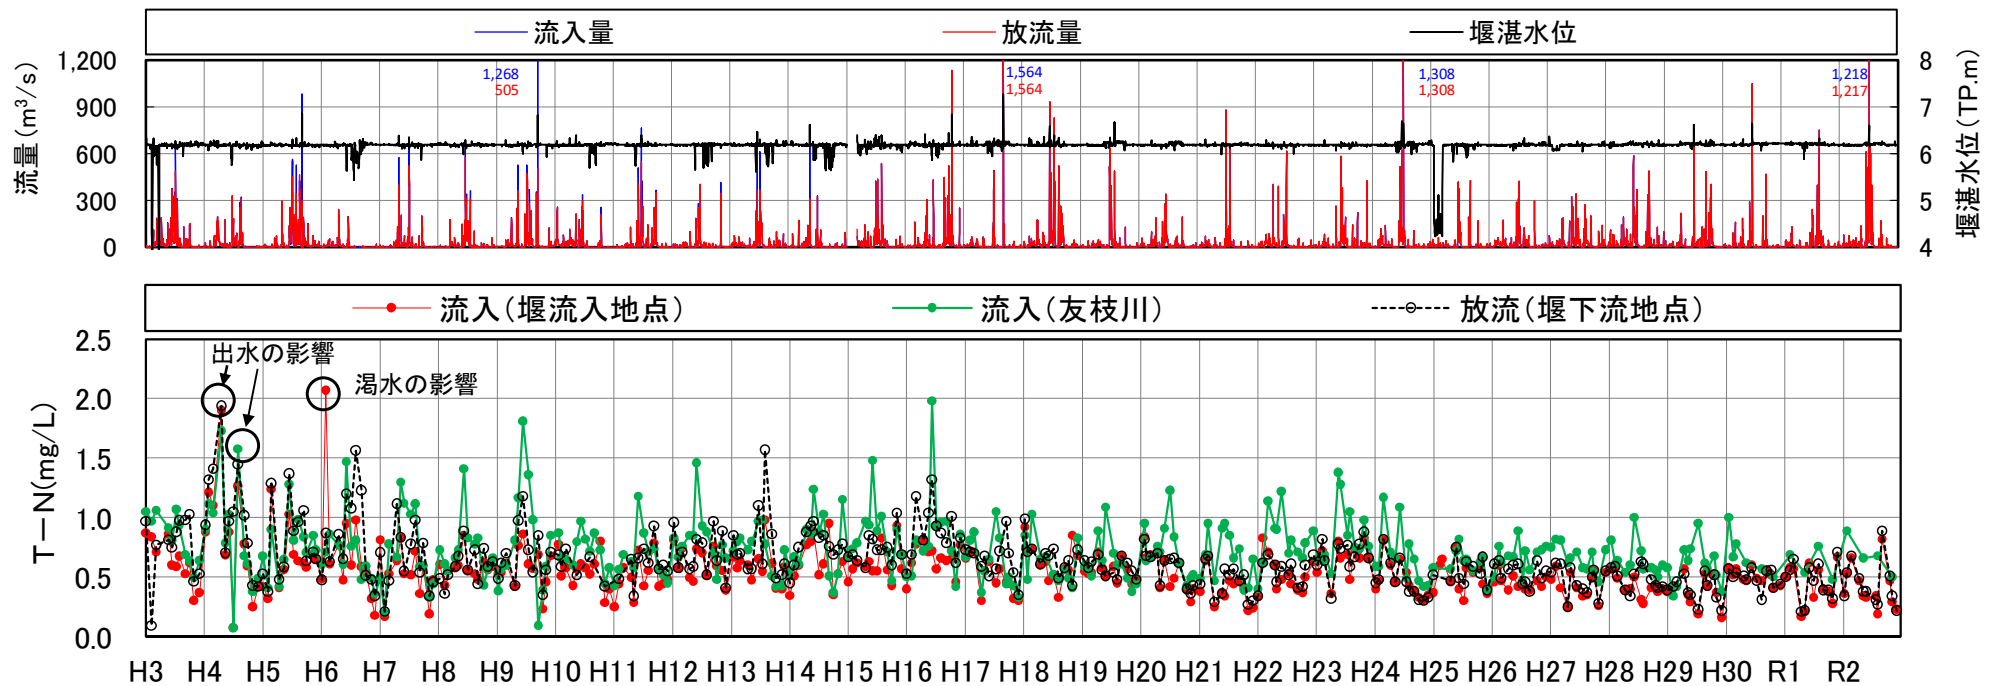
図5-8 流入・下流河川のT-Nの経月変化

- 流入河川(堰流入地点)のT-NとT-Pは、下流河川(堰下流地点)と概ね同程度で推移しているが、支川の流入河川(友枝川)は、本川の両地点よりも高い値で推移している。
