令和3年度 九州地方ダム等管理フォローアップ委員会

耶馬溪ダム定期報告書

【概要版】

国土交通省 九州地方整備局

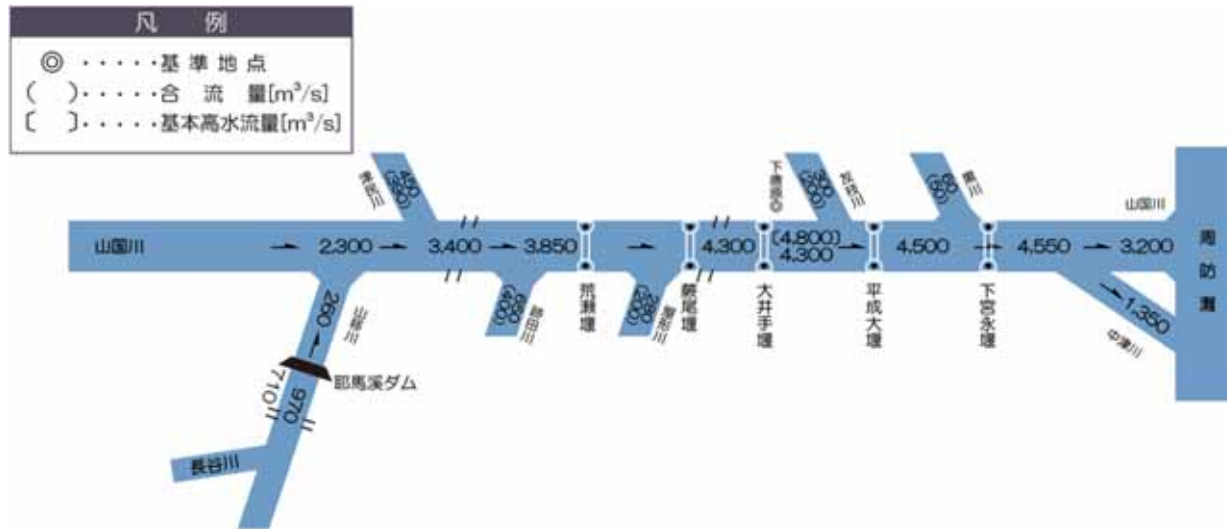
図2-1 流量配分図

- 耶馬溪ダム地点で計画高水流量 $970\text{m}^3/\text{s}$ を $260\text{m}^3/\text{s}$ に洪水調節する。
- これにより、基準点下唐原地点において基本高水流量 $4,800\text{m}^3/\text{s}$ を $4,300\text{m}^3/\text{s}$ に低減する計画である。また、小祝地点では $4,550\text{m}^3/\text{s}$ を $1,350\text{m}^3/\text{s}$ 分派して、河口までを $3,200\text{m}^3/\text{s}$ とする計画である。

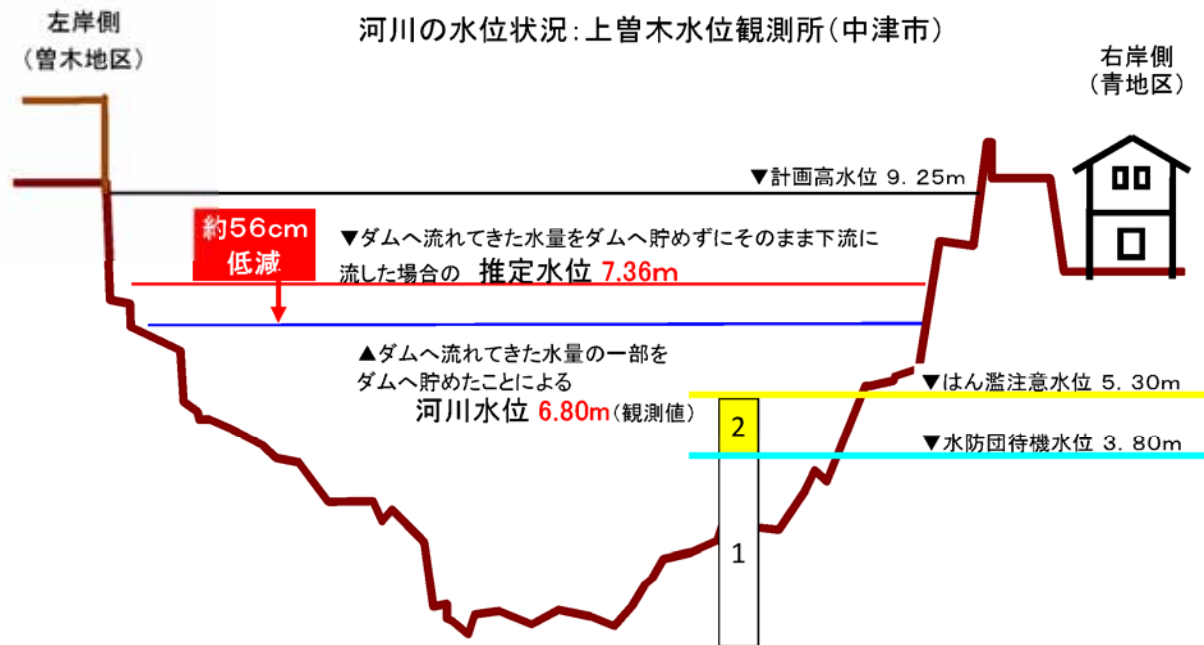
図2-6 上曾木水位観測所地点水位比較図

- 令和2年7月5～8日洪水において、ダム下流の上曾木水位観測所において、ピーク時の河川水位を最大約56cm低下させたと推定される。

上曾木水位観測所(中津市)  
河口から約17km上流  
耶馬溪ダムから約11km下流

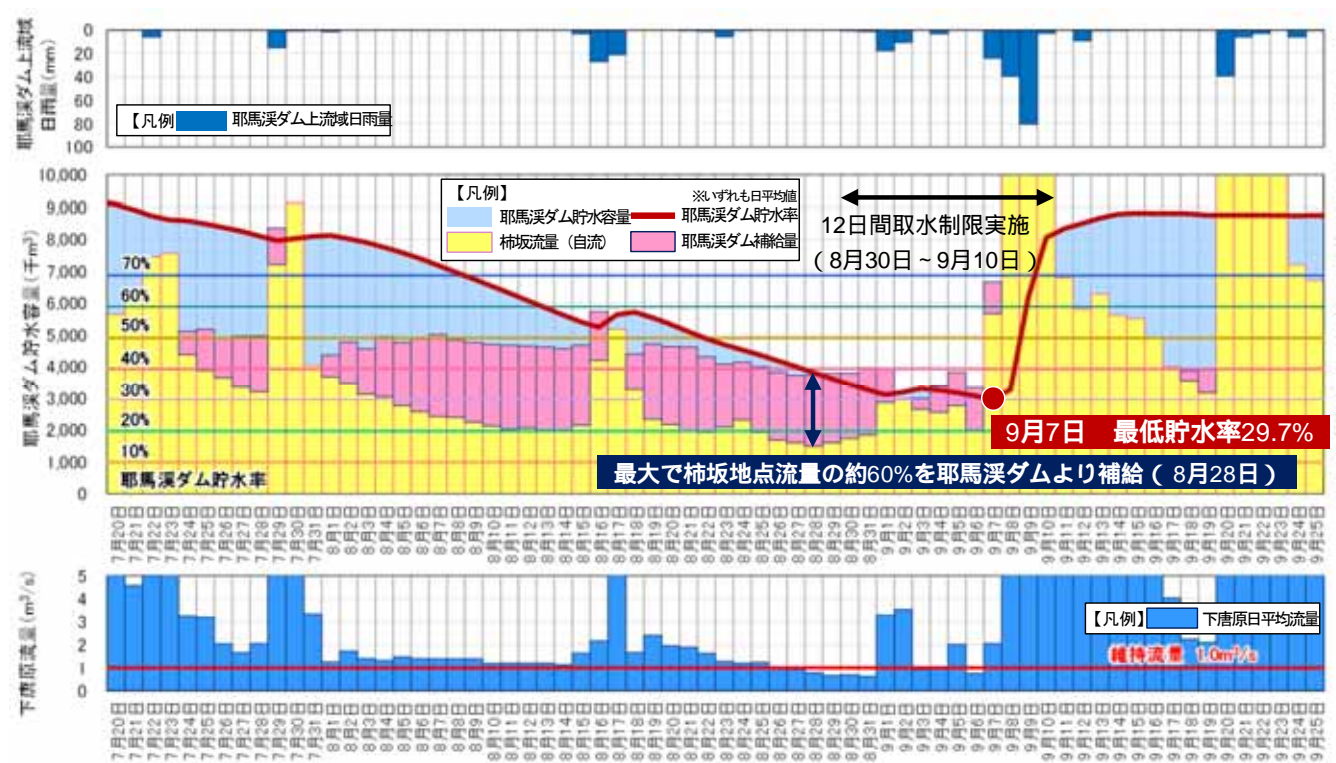
図3-9 耶馬溪ダムからの補給状況と下流河川の状況 (平成30年7月～9月)

- 山国川流域における降水量は、7月は447mm(平年比131%)あったが、「平成30年7月豪雨」以降は少雨傾向が続き、まとまった降雨がなく、8月の降水量が33mmと平年の18%であった。
- 耶馬溪ダムより7月下旬から9月上旬までの約2ヶ月間で総量約700万m<sup>3</sup>の補給を実施した。
- ダム下流の柿坂地点において水道用水・工業用水・農業用水のために必要な流量の内、最大で約60%をダムから補給した。

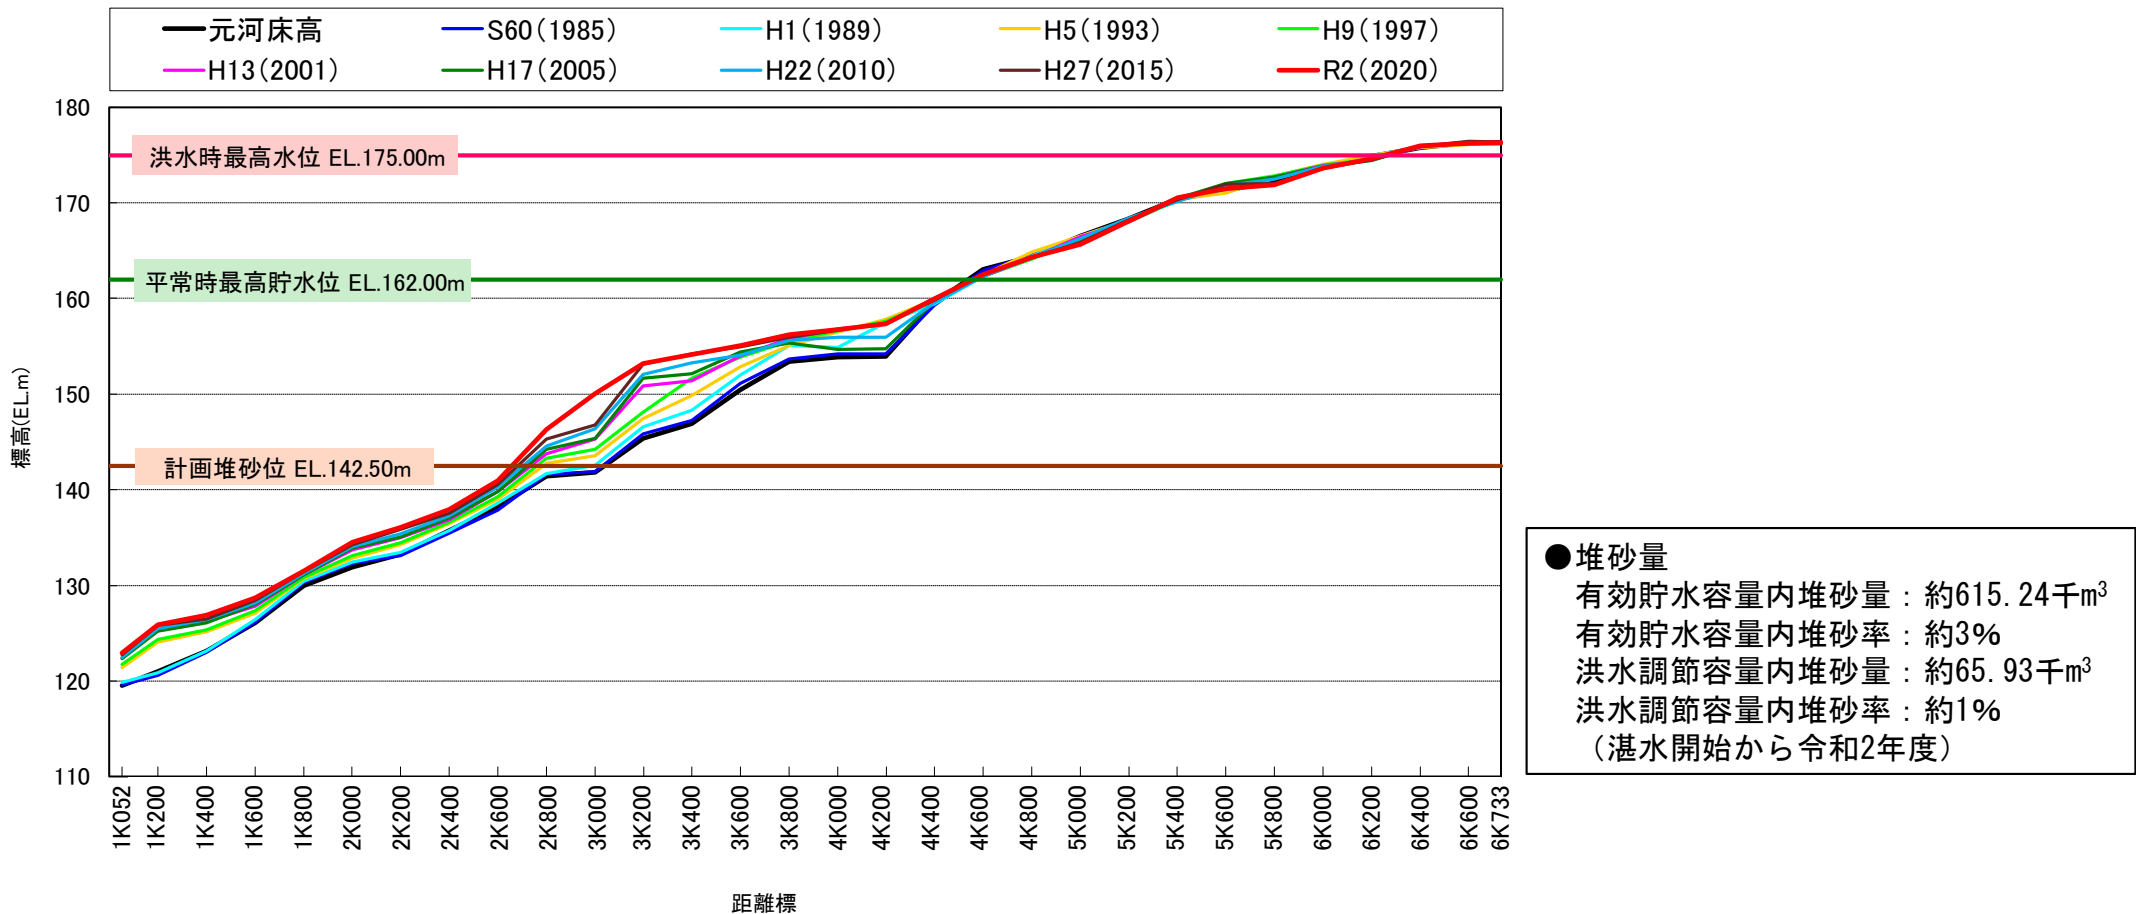
図4-2 最深河床高の経年変化

- 有効貯水容量及び堆砂容量に対する堆砂率には問題は生じていない。
- 平成27年度と比較すると令和2年度では、やや堆砂肩の前進がみられる。

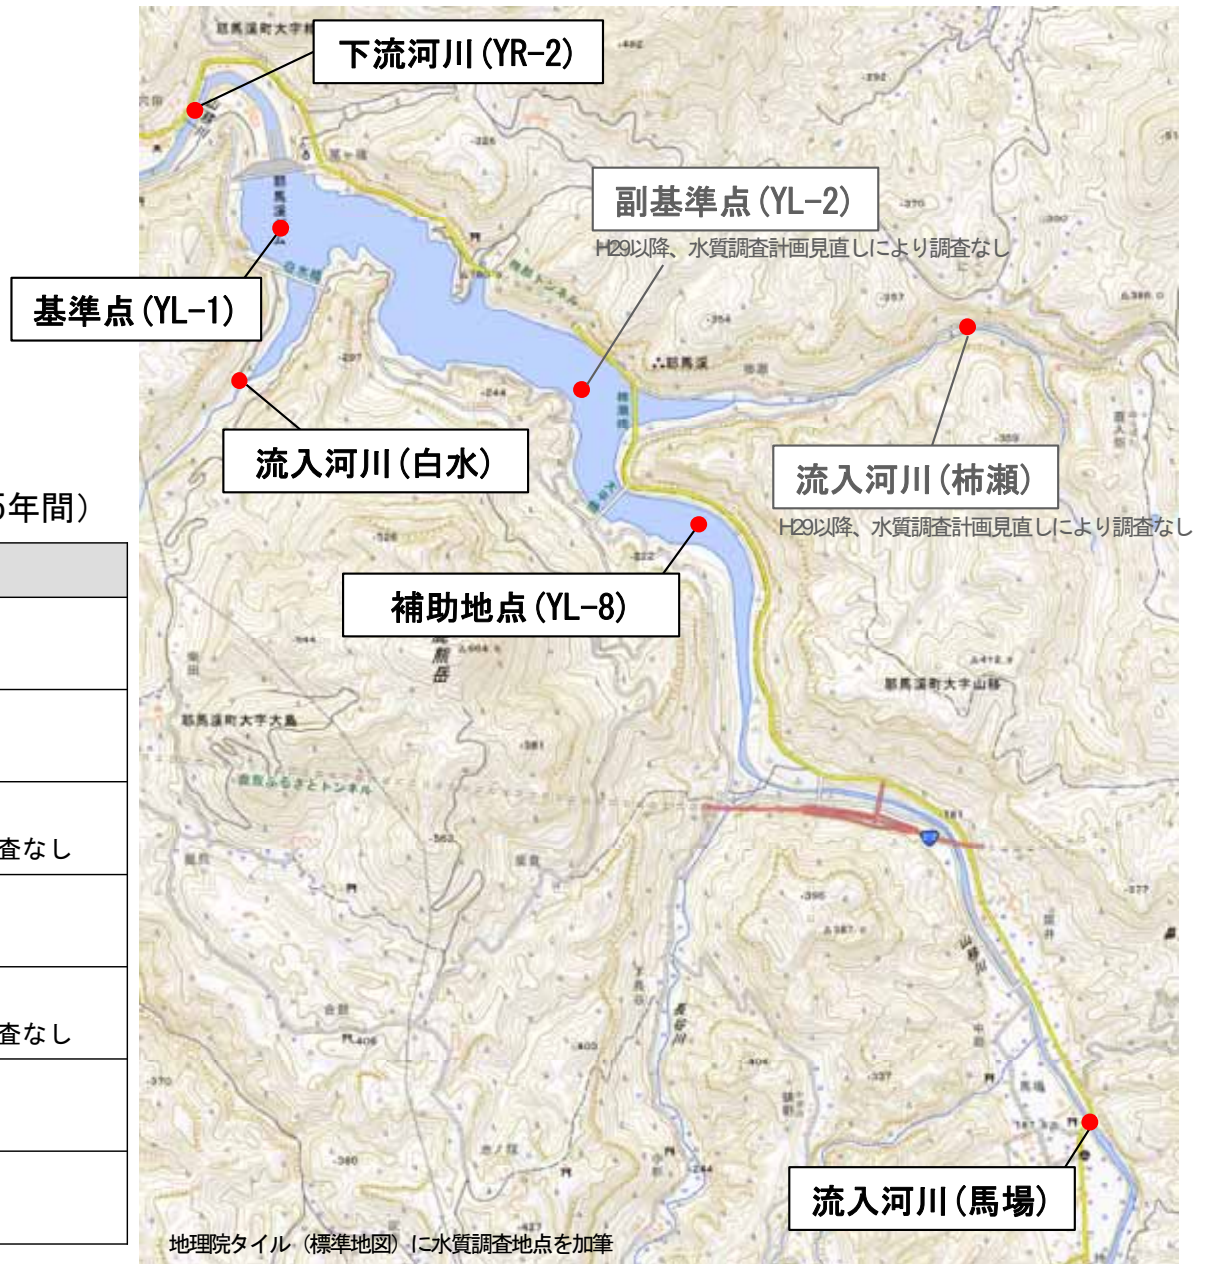
図5-2 定期水質調査位置

- 耶馬溪ダムでは、生活環境項目、水道水源項目、富栄養化関連項目、健康項目等について、流入河川2地点、貯水池内2地点、下流河川1地点で定期水質調査を実施している。

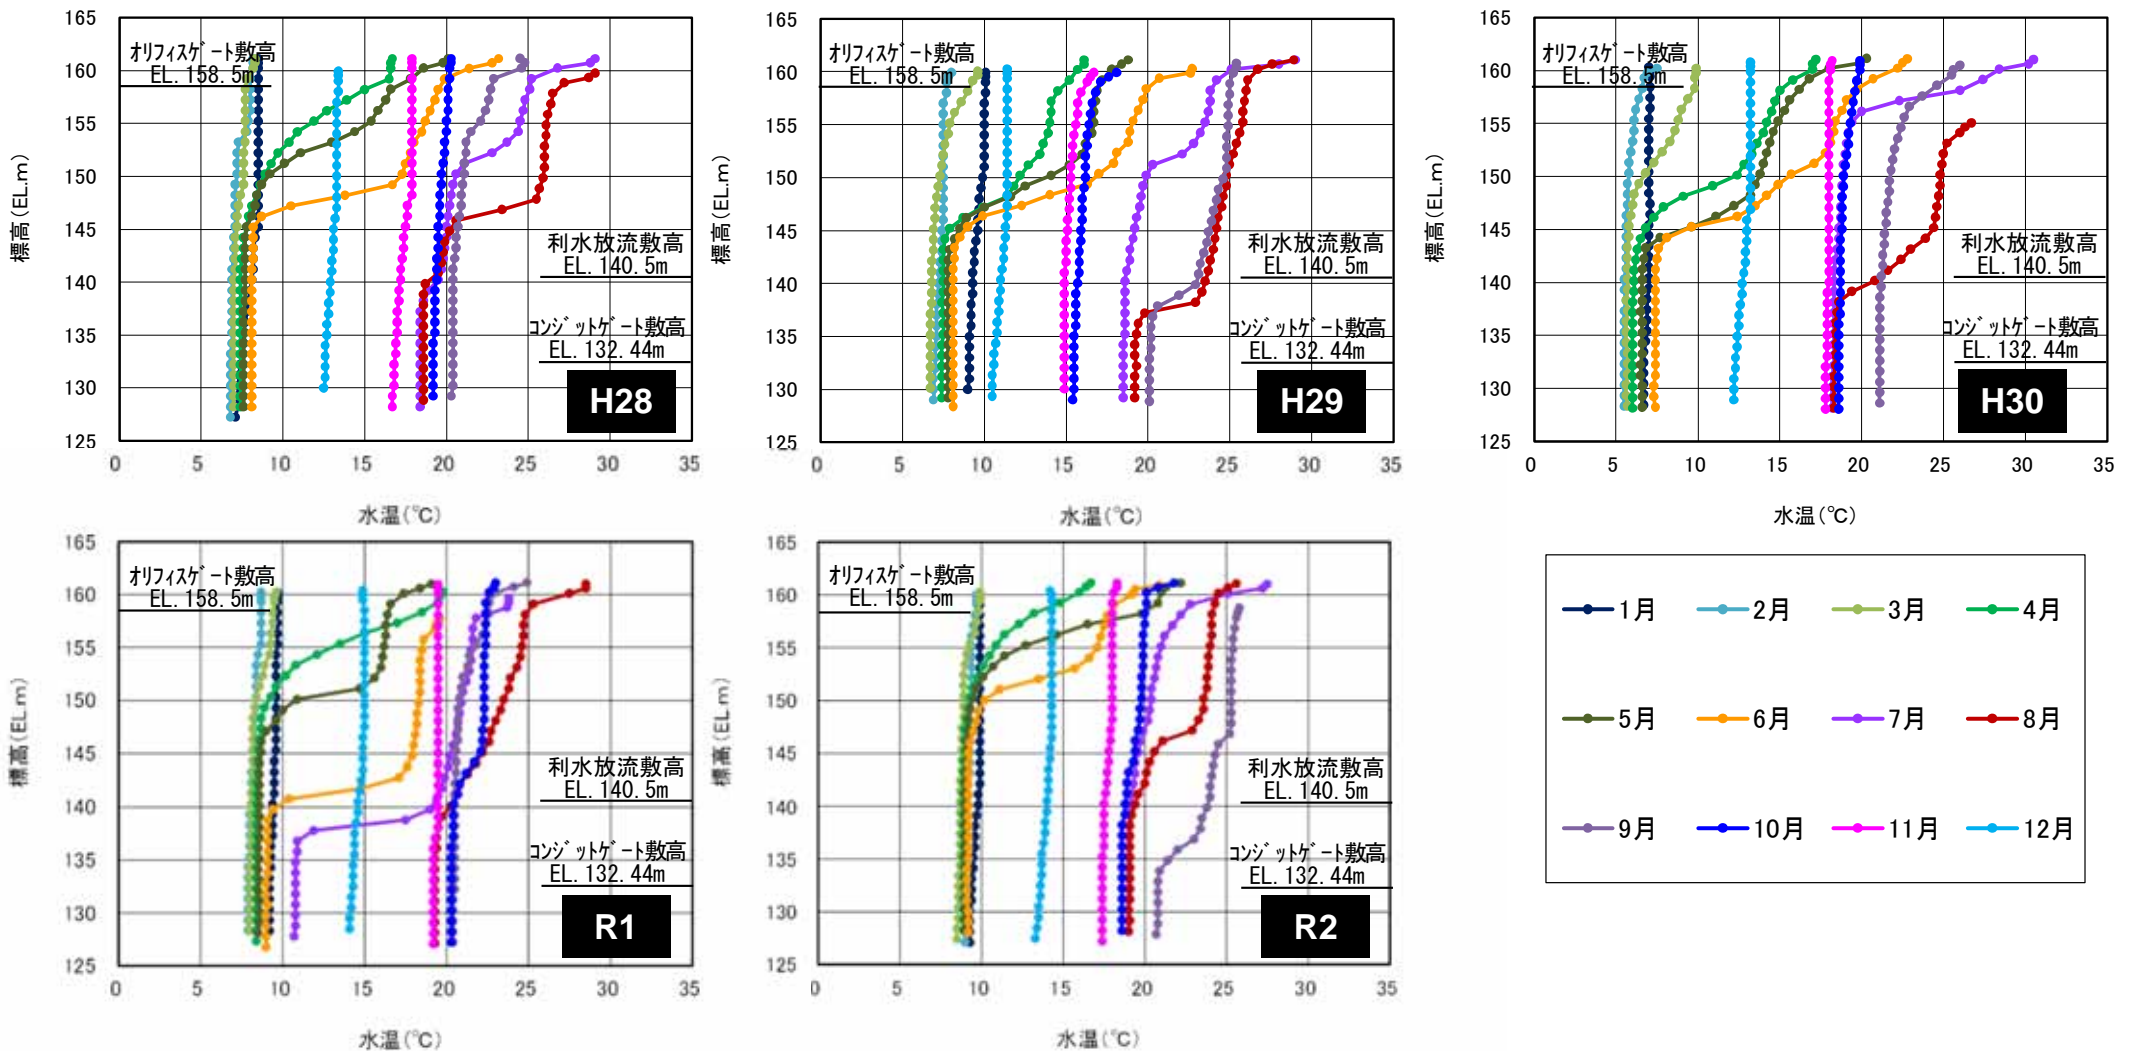
図5-15 ダム湖内の水温鉛直分布(耶馬溪ダム:基準点)

■ 耶馬溪ダム湖内における循環期は12月から3月であり、4月以降は表層付近に水温躍層が形成されはじめ、11月頃まで成層期が継続する。
