## 2. 山国川の現状と課題

### 2.1 治水の現状と課題

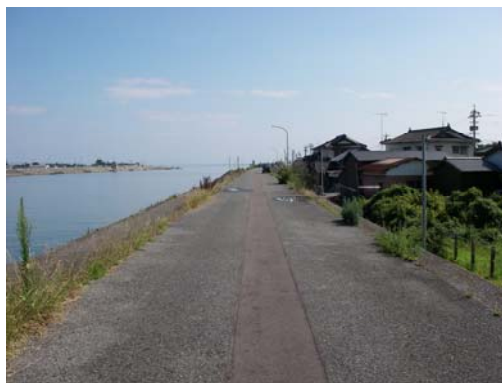
写真 2.1.1 高潮堤防

高潮対策については、平成 13 年に高潮堤防が完成しており、内水（河川に排水できずにはん濫した水）被害の対策としては、下宮永地区において排水機場を設置しています。

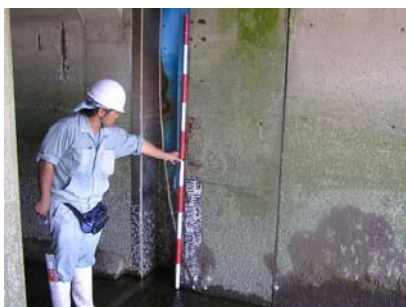
写真 2.1.2 樋門・樋管等の点検状況

今後も、堰、陸閘、樋門・樋管等多くの種類の河川管理施設について、構造物の周辺に発生した空洞の充填やコンクリート部分のひび割れ、上屋の補修等を行い、正常な機能を維持していく必要があります。

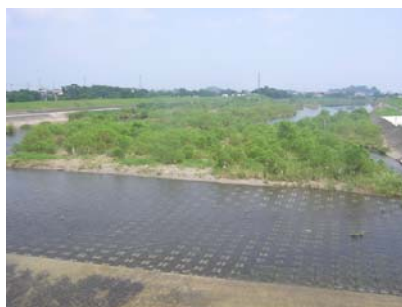
写真 2.1.3 土砂堆積及び樹木繁茂状況

また、河岸や河道内に土砂が堆積したり樹木が繁茂する箇所については、流水の阻害や河川監視等への影響が懸念されます。平成24年7月洪水では、洪水後に大量の土砂が河道内に堆積している状況がみられることから、必要に応じて土砂の除去や樹木の伐採等を行う必要があります。

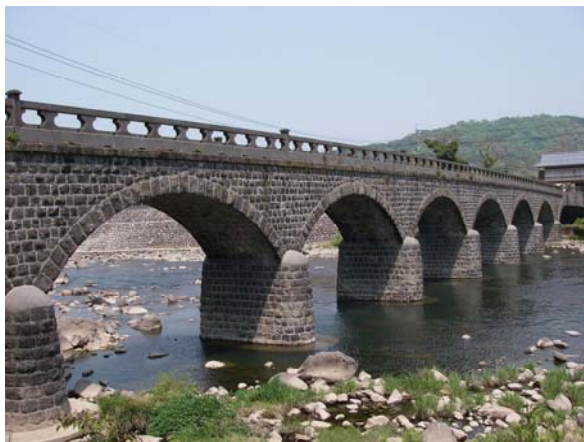
写真 2.3.7 耶馬溪橋（オランダ橋）

※中津市本耶馬溪町：大分県指定有形文化財  
大正 12 年完成。橋長 116m、橋幅 4.1m、径間 21.8m  
8 連アーチ石造橋としてはわが国唯一のもので、眼鏡橋の建設技法が長崎から伝わったことから「オランダ橋」とも呼ばれている。

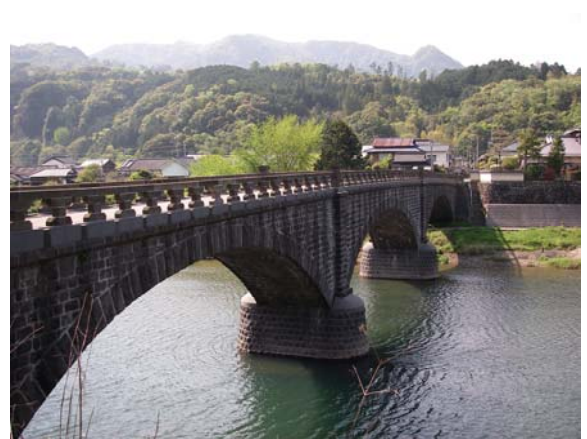
写真 2.3.8 羅漢寺橋

※中津市本耶馬溪町：大分県指定有形文化財  
大正 9 年完成。橋長 89m、橋幅 4.5m、径間 26.2m  
長く緩やかな弧を描いた 3 連のアーチ橋。ここは、旧耶馬溪鉄道の羅漢寺駅から古刹羅漢寺への参道であった。

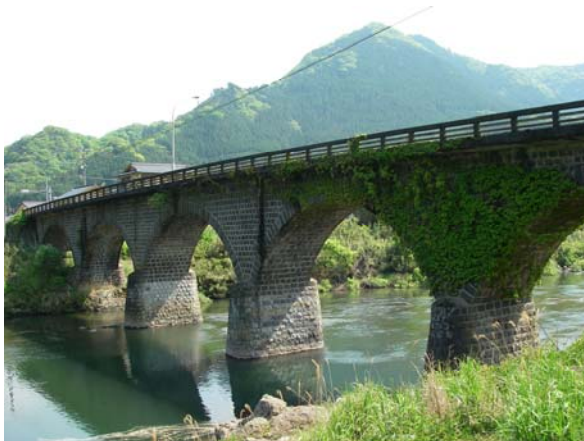
写真 2.3.9 馬溪橋

※中津市耶馬溪町：中津市指定有形文化財  
大正 12 年完成。橋長 82.6m、橋幅 6.0m の 5 連アーチ橋  
「耶馬溪橋」、「羅漢寺橋」とともに、耶馬三橋と呼ばれている。
