# 位置図(球磨川水系球磨川)

令和8年熊本地震による球磨川くまがわ（熊本県八代市）の堤防被災箇所の緊急応急復旧工事

令和8年8月7日 14:00時点  
国土交通省 八代河川国道事務所

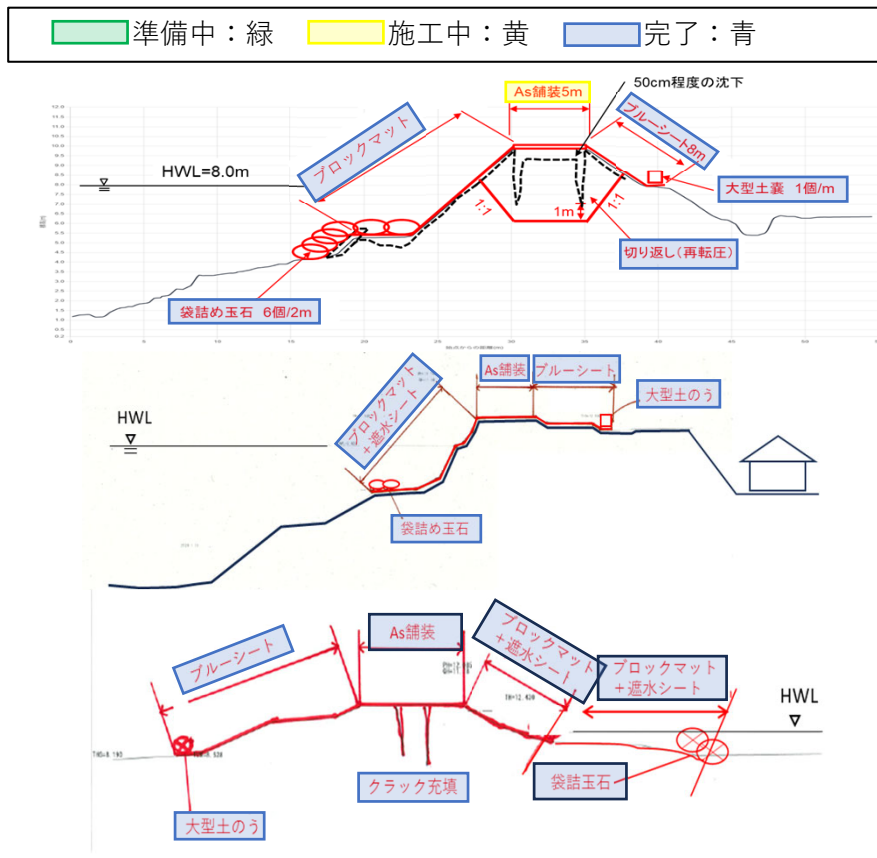
緊急復旧完了  
(R8.8.4 12時)

②球磨川右岸8k000～8k040

※堤防亀裂 復旧延長L=40m

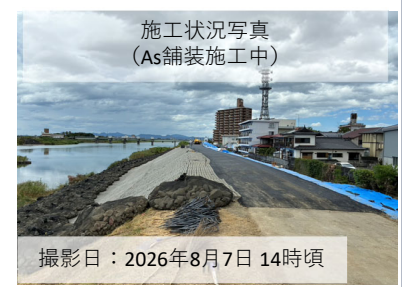
緊急復旧完了  
(R8.8.5 15時)

③球磨川左岸8k540～8k580

※堤防亀裂 復旧延長L=40m
