2. 令和2年7月豪雨の被害状況(人吉市街部)

2. 令和2年7月豪雨の被害状況(橋梁の被災)

2. 令和2年7月豪雨の被害状況(熊本県管理区間の施設被害の概要)

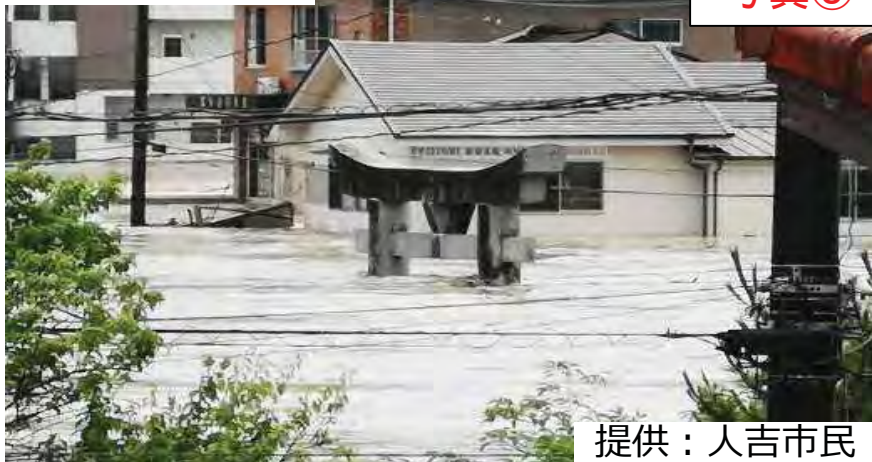
写真⑤

氾濫流が人吉市街部を流下し
青井阿蘇神社の禊橋の鳥居も水没

7月4日午前撮影

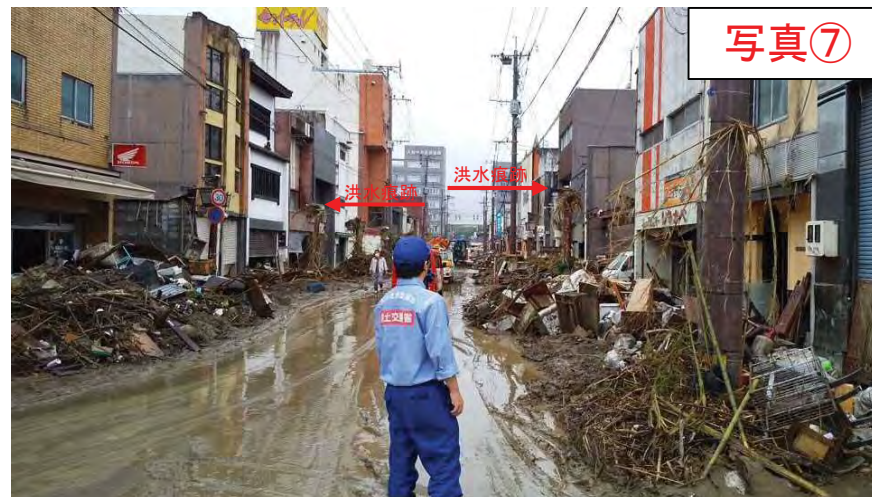
写真⑦

高さ3m付近に洪水痕跡を確認
(国道445号通り)

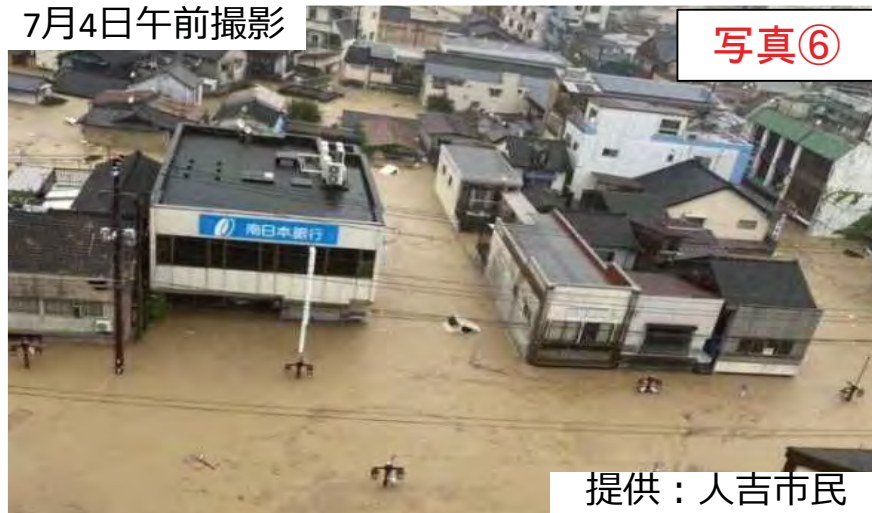
写真⑥

建物の一階部分まで浸水
(人吉市紺屋町)

7月4日午前撮影

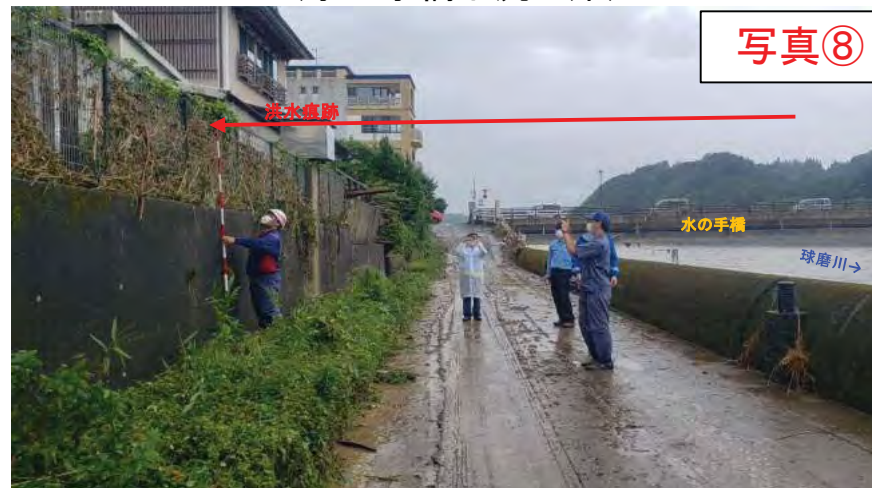
写真⑧

堤防を2m程度上回る高さに洪水痕跡を確認
(水の手橋下流右岸)

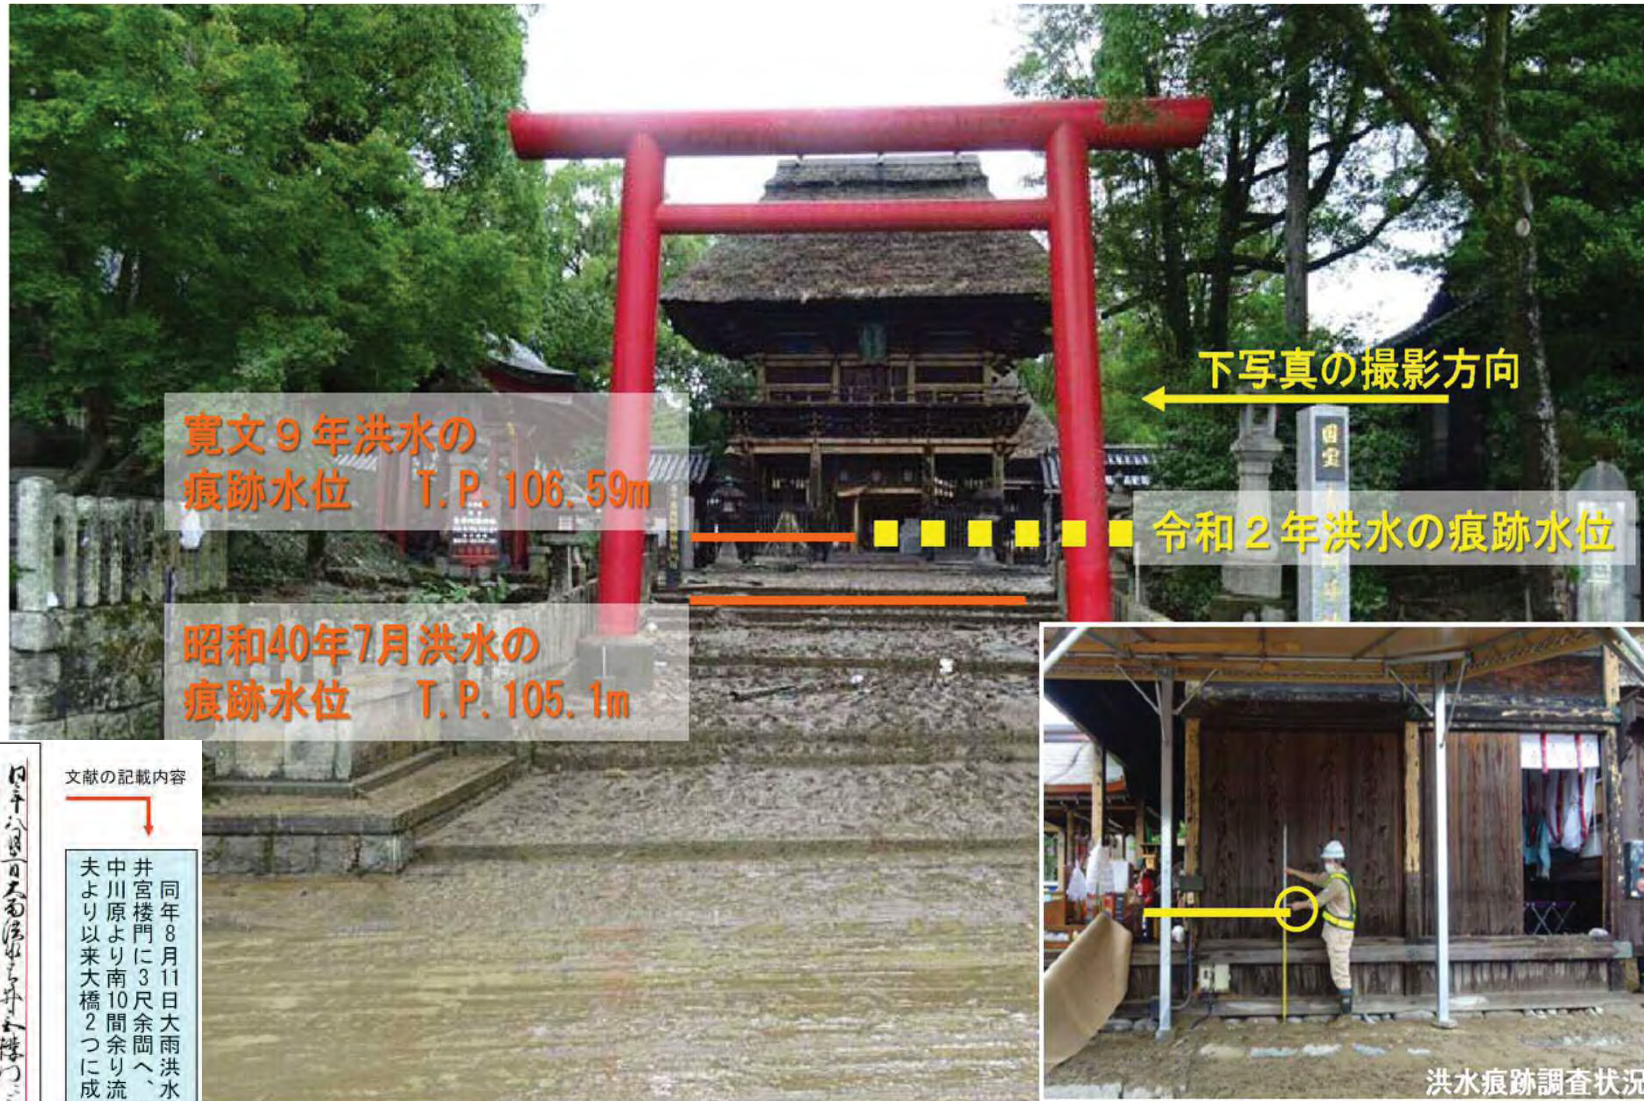
○国宝青井阿蘇神社の洪水痕跡を比較すると、令和2年7月豪雨による洪水は、昭和40年7月洪水を上回り、寛文9年(1669年)洪水と同程度の浸水深であった。

文献の記載内容
同年8月11日大雨洪水、青井宮樓門に3尺余間へ、大橋中川原より南10間余り流出、夫より以来大橋2つに成る

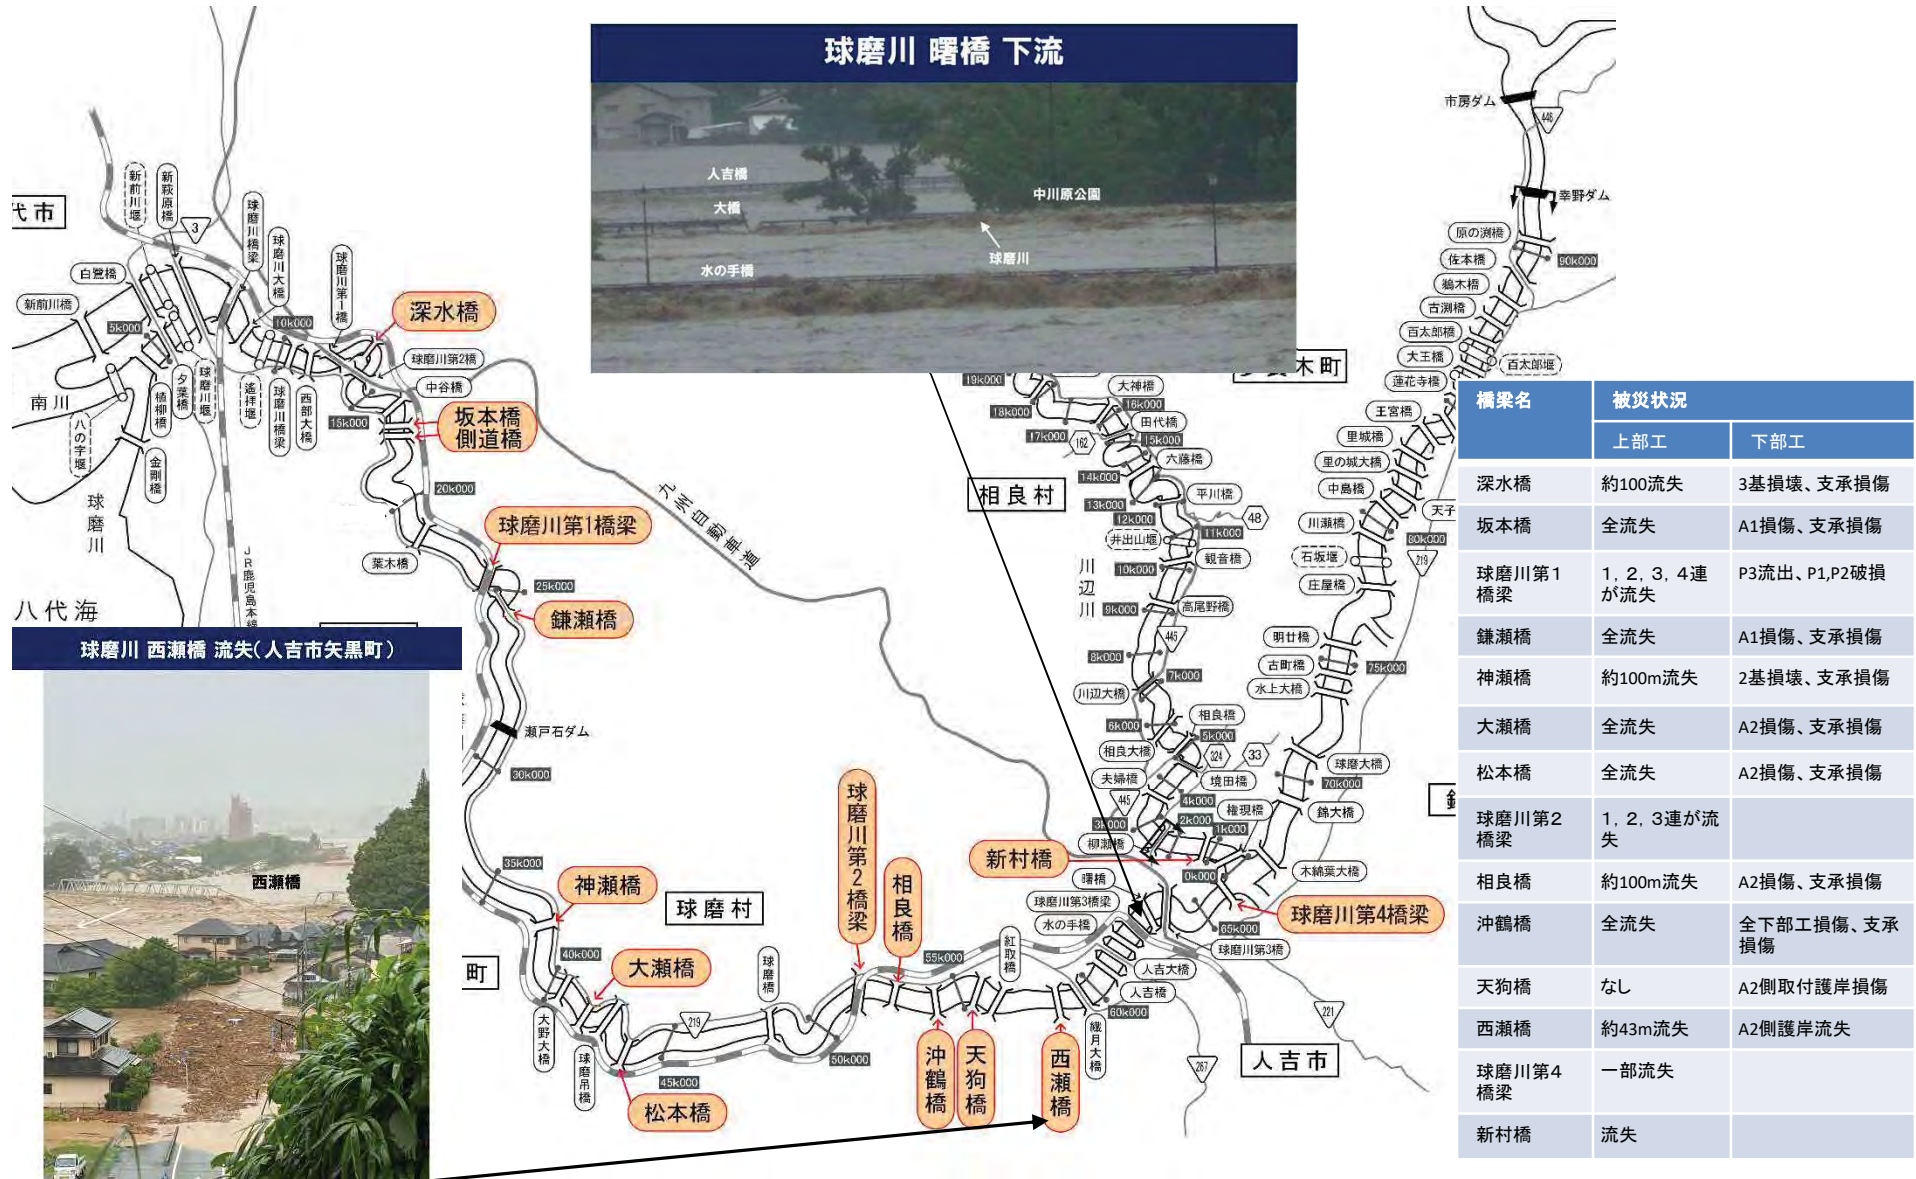
- 被災した橋梁は、直轄管理区間で14橋を確認した。(内鉄道橋3橋)
- 上部工が全流失している橋梁が多く、写真からも橋梁部での堰上げが確認できる。

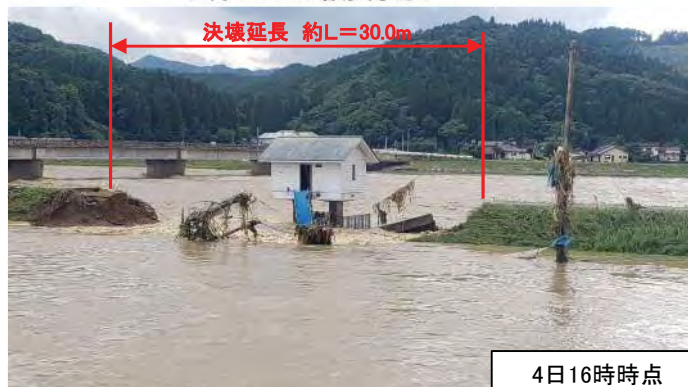
右岸56k400被災状況

- 決壊した堤防2箇所については、緊急復旧が完了。
- 堤防決壊等に対し、「堤防調査委員会」を開催し、被災原因の究明と復旧工法等の検討を実施している。(現時点で2回の委員会開催)

7月4日23時 復旧工事着手
7月6日24時 緊急復旧完了

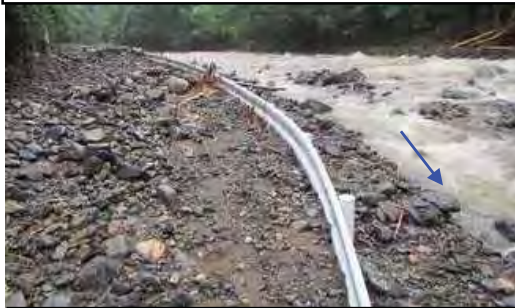
市之俣川・河道埋塞

- 主要な支川は、小川、川内川、吉尾川などがある。
- 本川の水位上昇により支川の水位も上昇し、本支川合流部付近の集落が浸水している。
- 川内川・吉尾川などでは、河道埋塞やそれに伴う流路変更が確認されるとともに、掘り込み区間の側方浸食など、球磨川の県管理河川施設の被害の約4割が集中して確認されている。

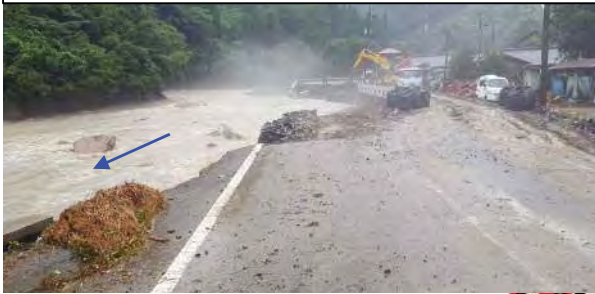
万江川・兼用護岸一部欠損

- 主要な支川としては、山田川、万江川、胸川などがある。
- 万江川の山間部の道路との兼用護岸で、溢水により5戸が浸水している。
- また、本川の水位上昇により支川の水位も上昇し、本支川合流部付近の人吉市街部で大規模な氾濫が発生した。
- 施設被害は、山田川の特殊堤が180mにわたり決壊、万江川の掘り込み区間が150m側方浸食されるなど、比較的規模の大きな施設被害が確認されている。

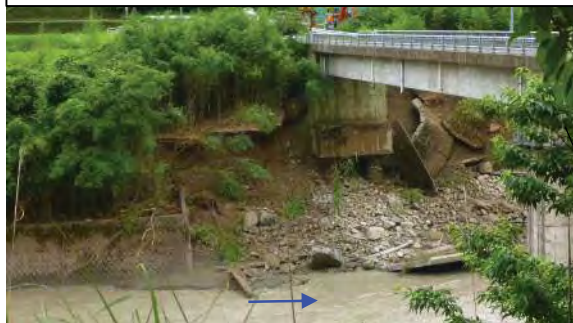
川辺川・護岸一部欠損

- 川辺川両岸の低地部分に、河道から越水・溢水氾濫をしながら、洪水が流下している。
- 永江地区など川沿いの主な集落が浸水し、浸水面積約130ha、浸水戸数約170戸の被害が発生している。
- 施設被害は、護岸の一部欠損等が確認されている。
