川辺川ダムの水位低減効果(芦北町白石地区)

## 6. ソフト対策について

## 7. 初動対応について

## 8. これまでのまとめ

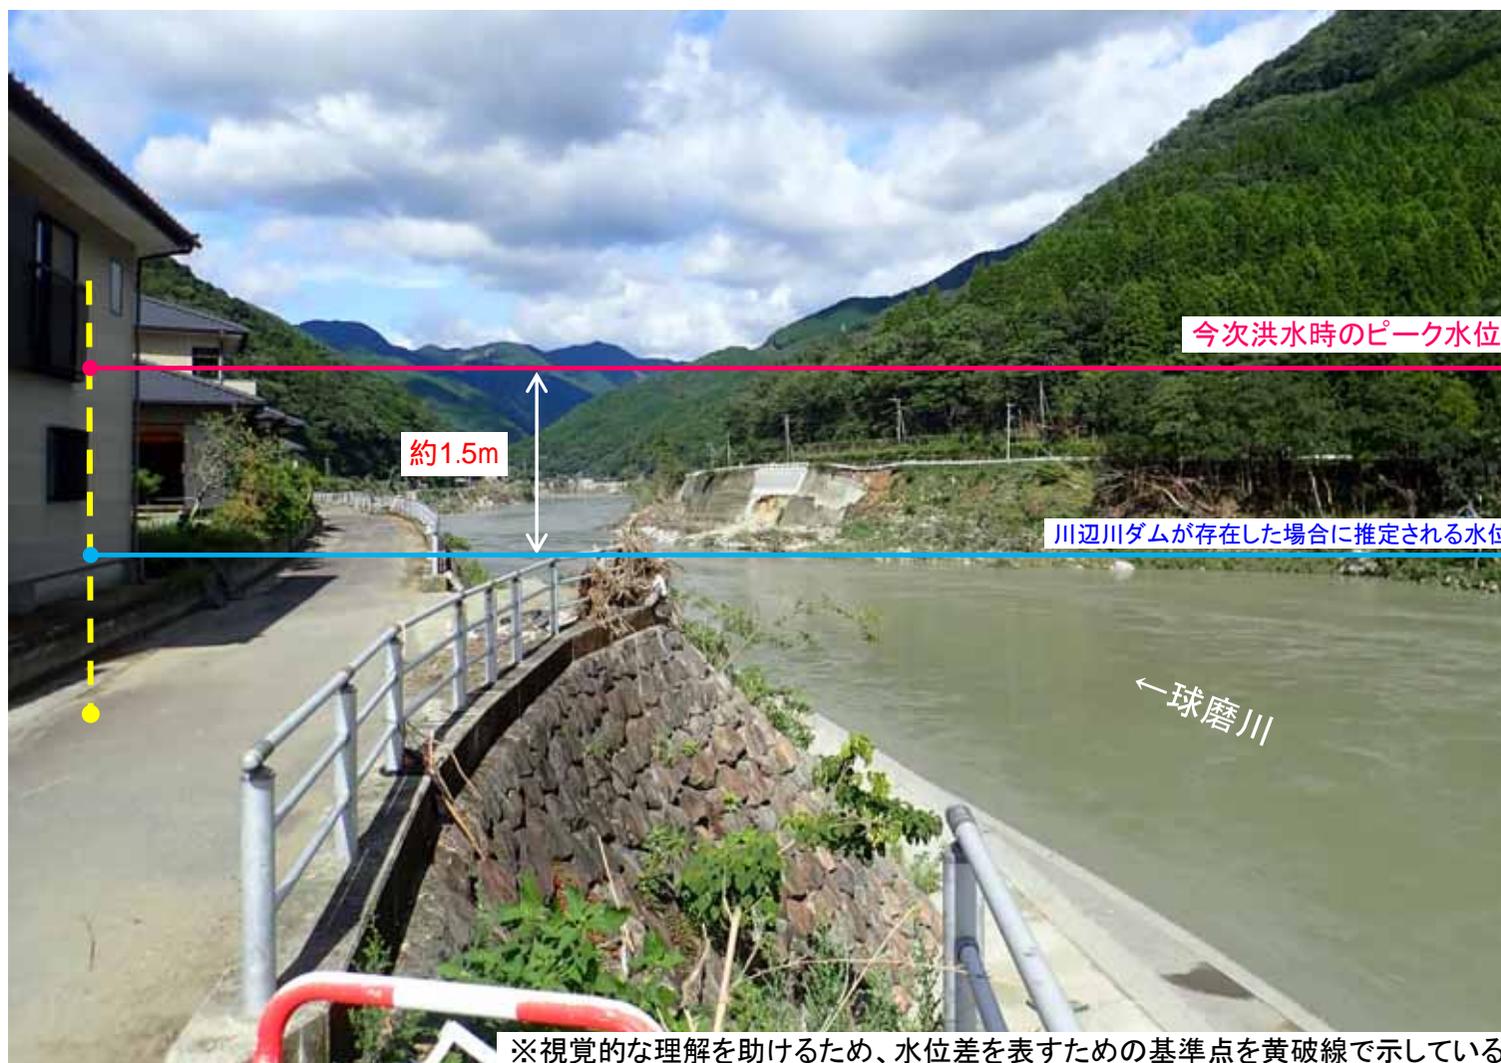
○仮に川辺川ダムが存在した場合を想定し、「芦北町白石地区(球磨川38k200付近)」の川辺川ダム洪水調節後のピーク水位を算定すると、河道の水位が今次洪水に比べ約1.5m程度低下すると推定される。

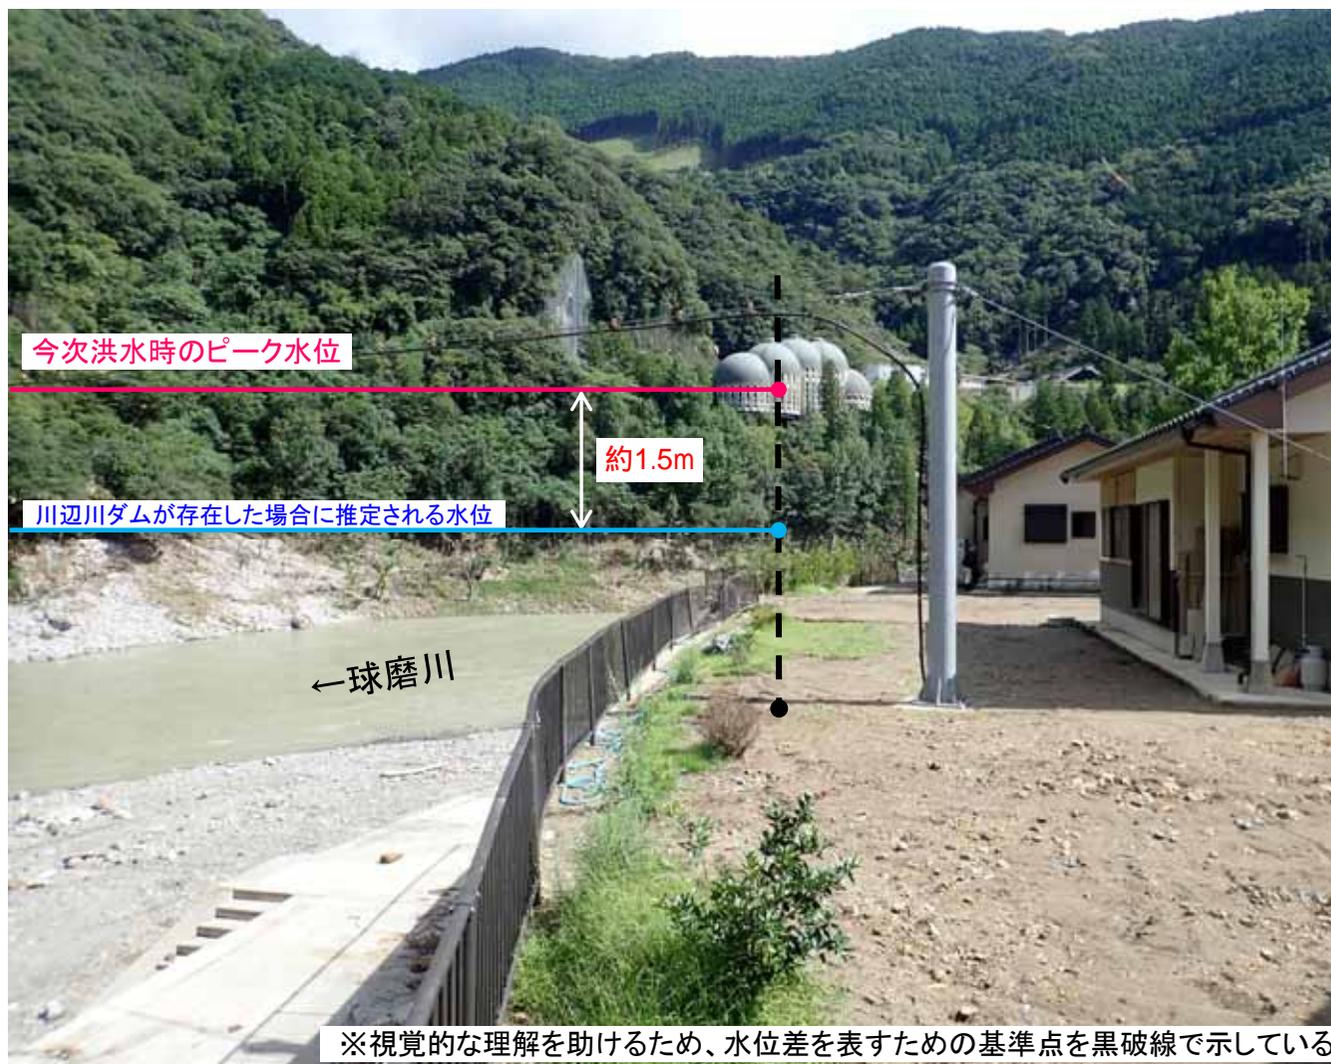
○仮に川辺川ダムが存在した場合を想定し、「芦北町鎌瀬地区(球磨川42k000付近)」の川辺川ダム洪水調節後のピーク水位を算定すると、河道の水位が今次洪水に比べ約1.5m程度低下すると推定される。

川辺川ダムの水位低減効果(芦北町鎌瀬地区)

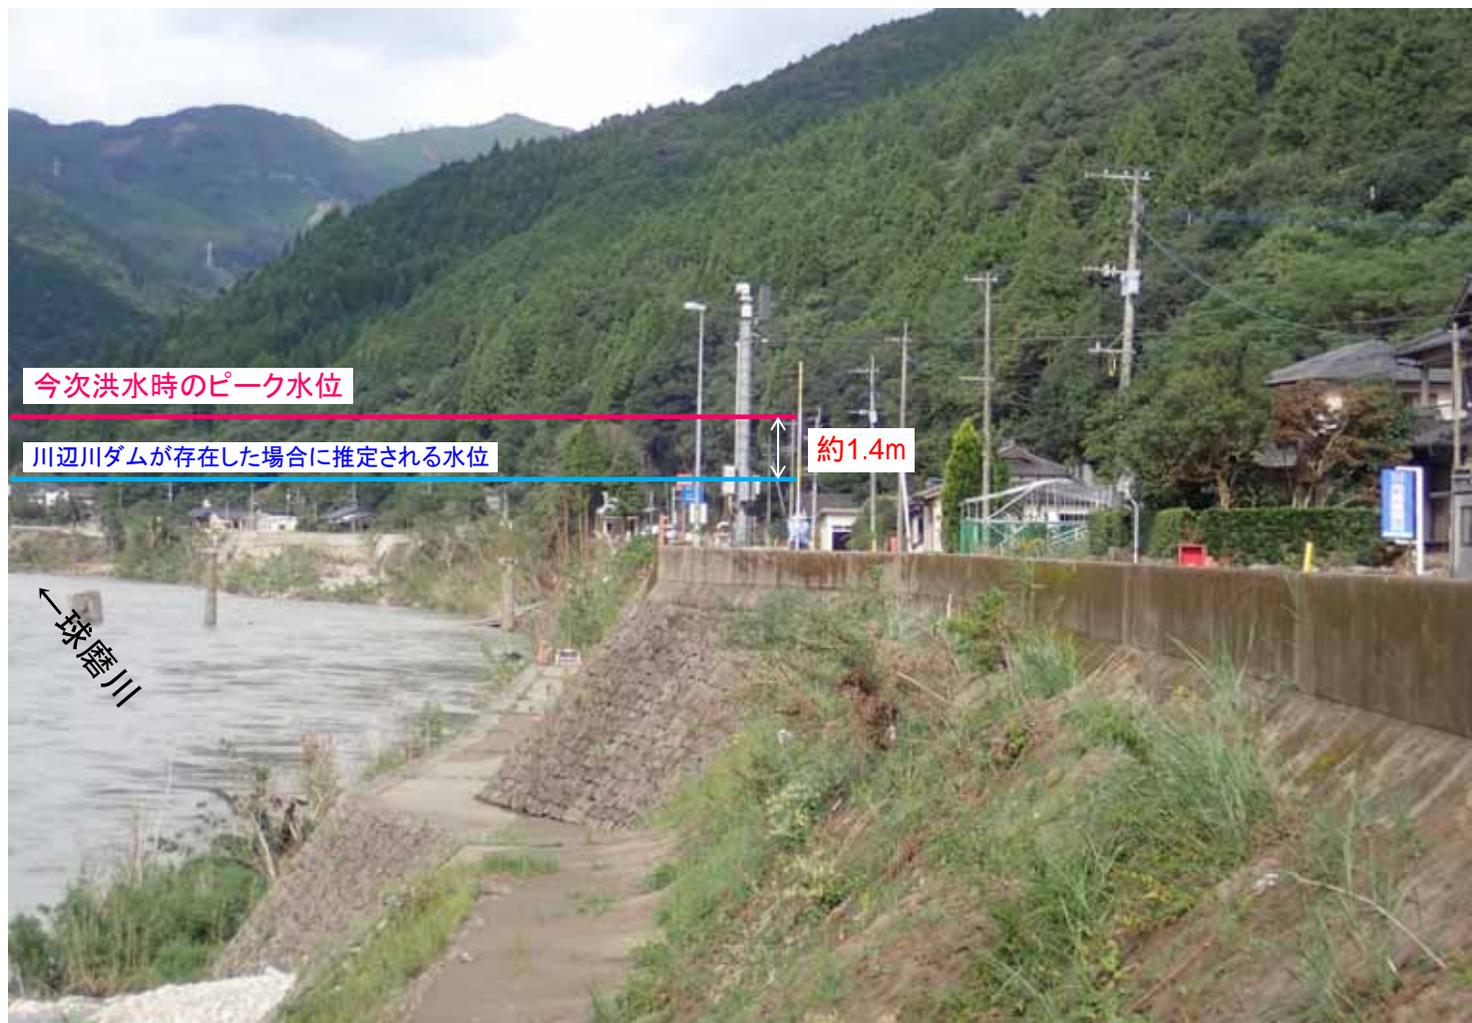
○仮に川辺川ダムが存在した場合を想定し、「球磨村堤地区(球磨川37k600付近)」の川辺川ダム洪水調節後のピーク水位を算定すると、河道の水位が約1.4m程度低下すると推定される。

川辺川ダムの水位低減効果(球磨村堤地区)

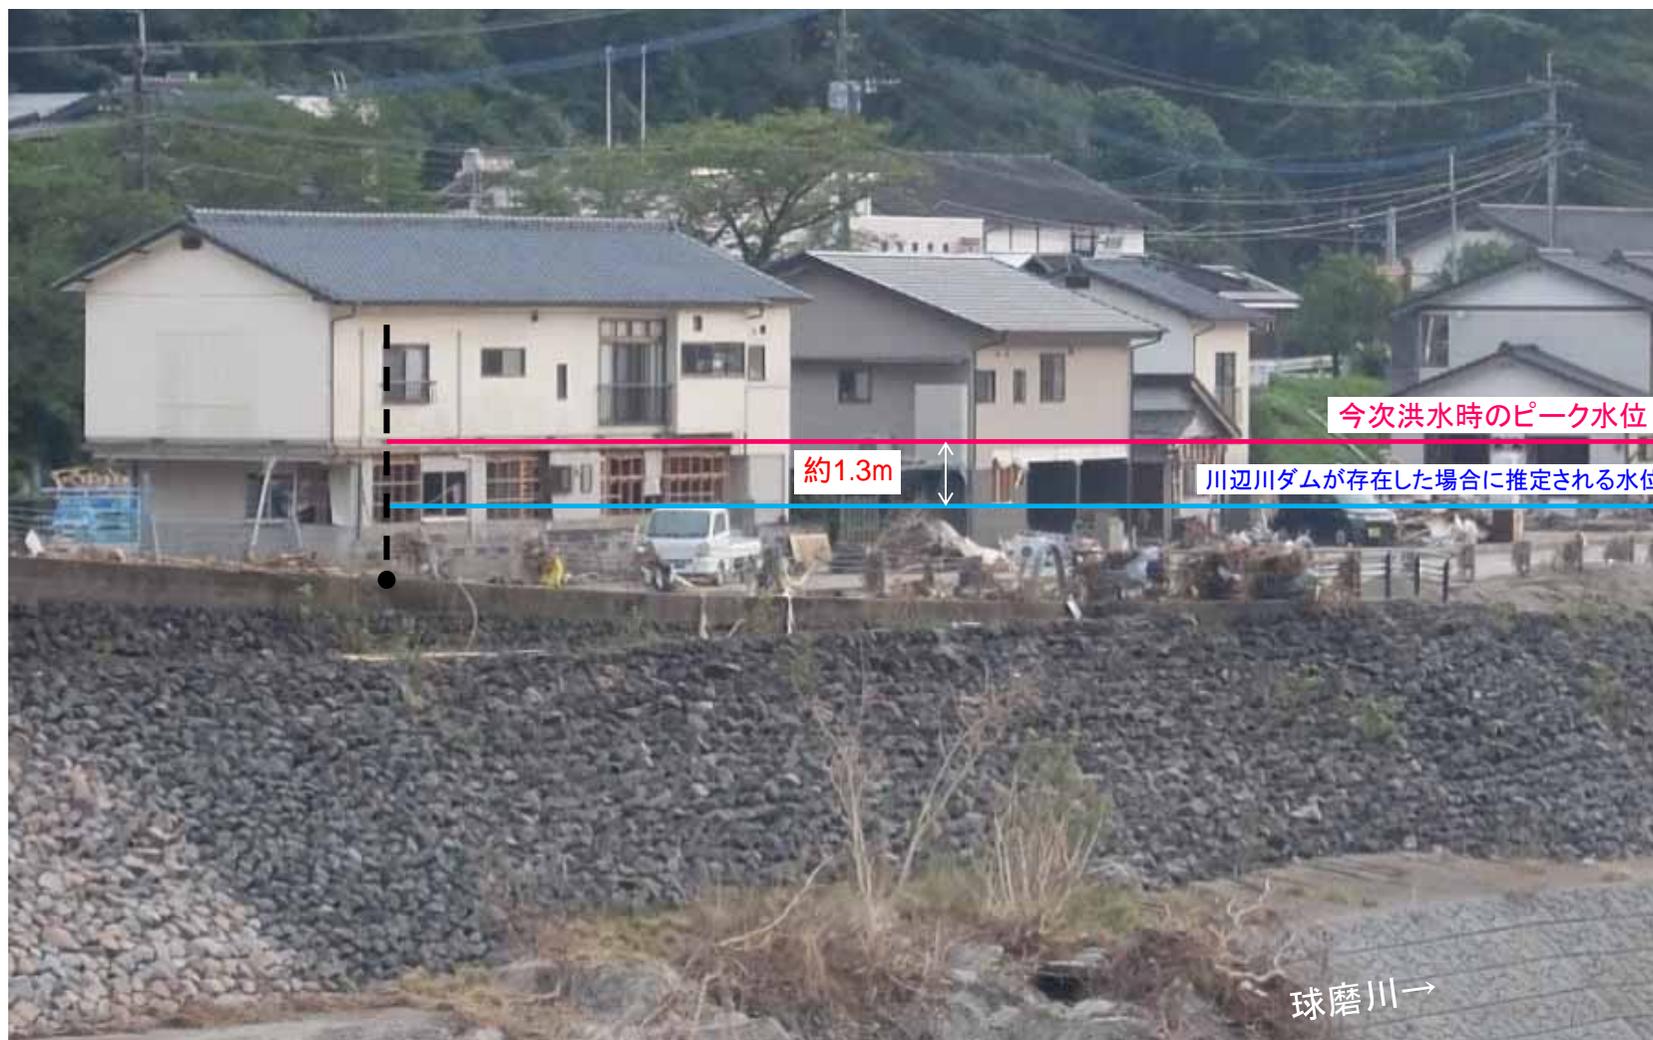
○仮に川辺川ダムが存在した場合を想定し、「球磨村一勝地地区(球磨川48k000付近)」の川辺川ダム洪水調節後のピーク水位を算定すると、河道の水位が今次洪水に比べ約1.3m程度低下すると推定される。

川辺川ダムの水位低減効果(球磨村一勝地地区)

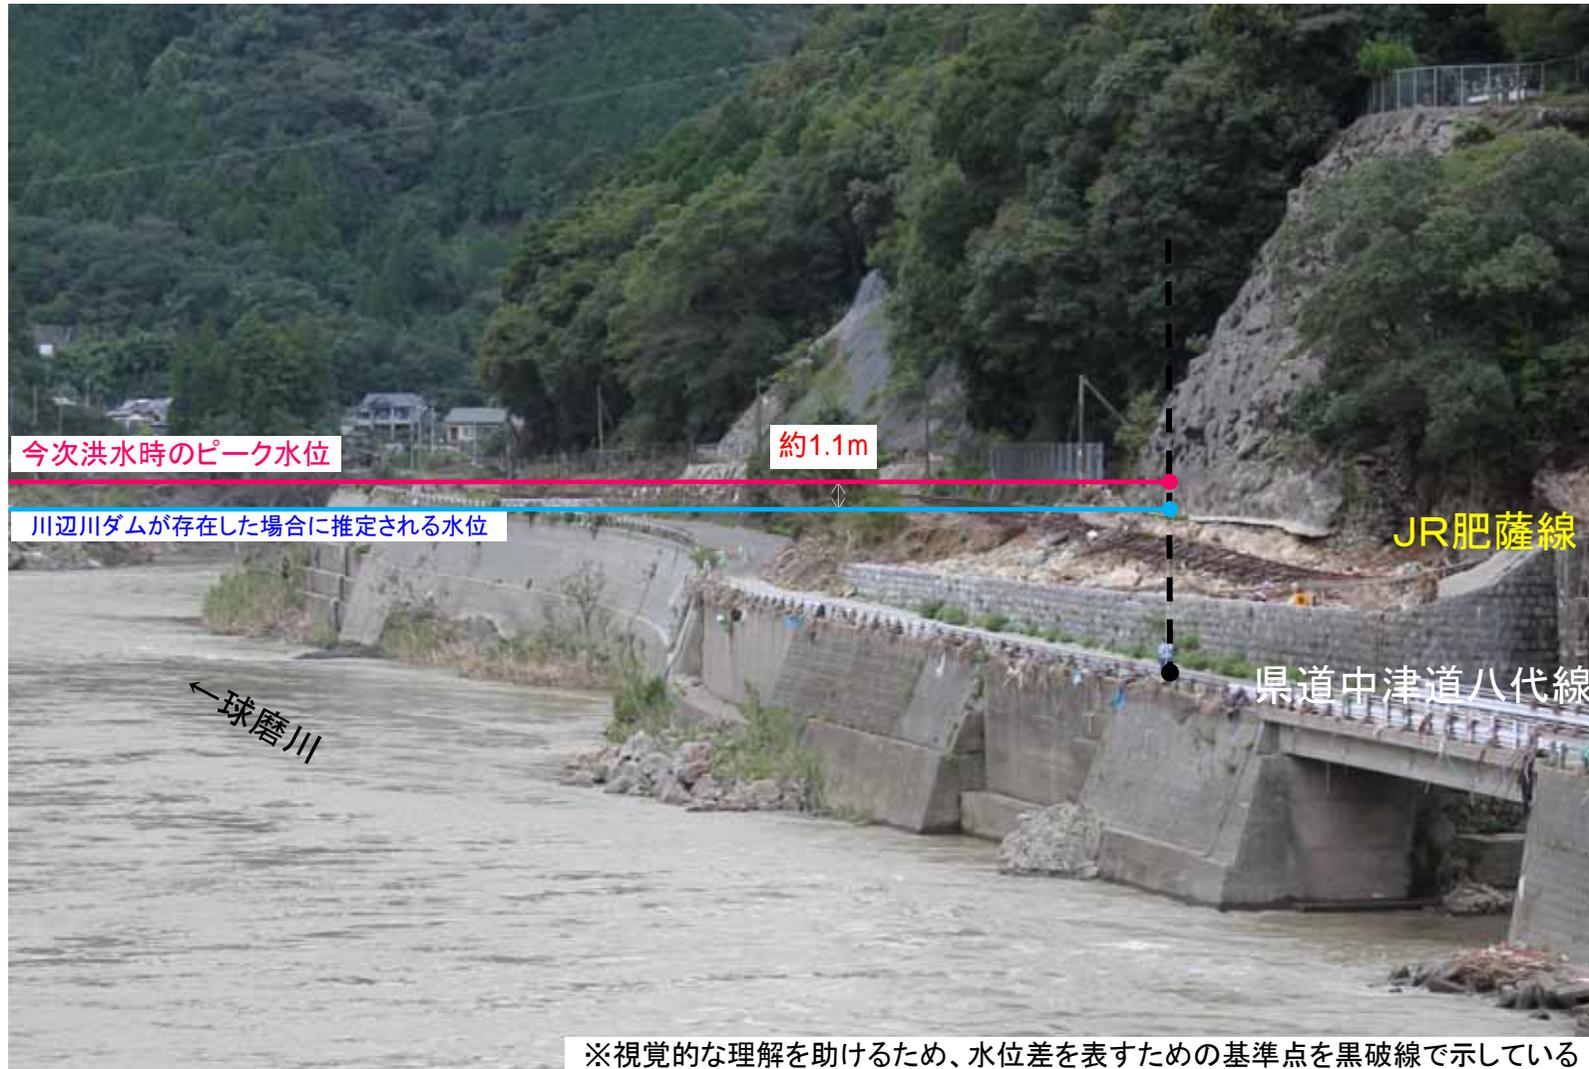
○仮に川辺川ダムが存在した場合は、ピーク水位が低下することにより、道路や鉄道の浸水区間および浸水深を減少させることができると推定される。

川辺川ダムの水位低減効果(八代市坂本町中谷地区)

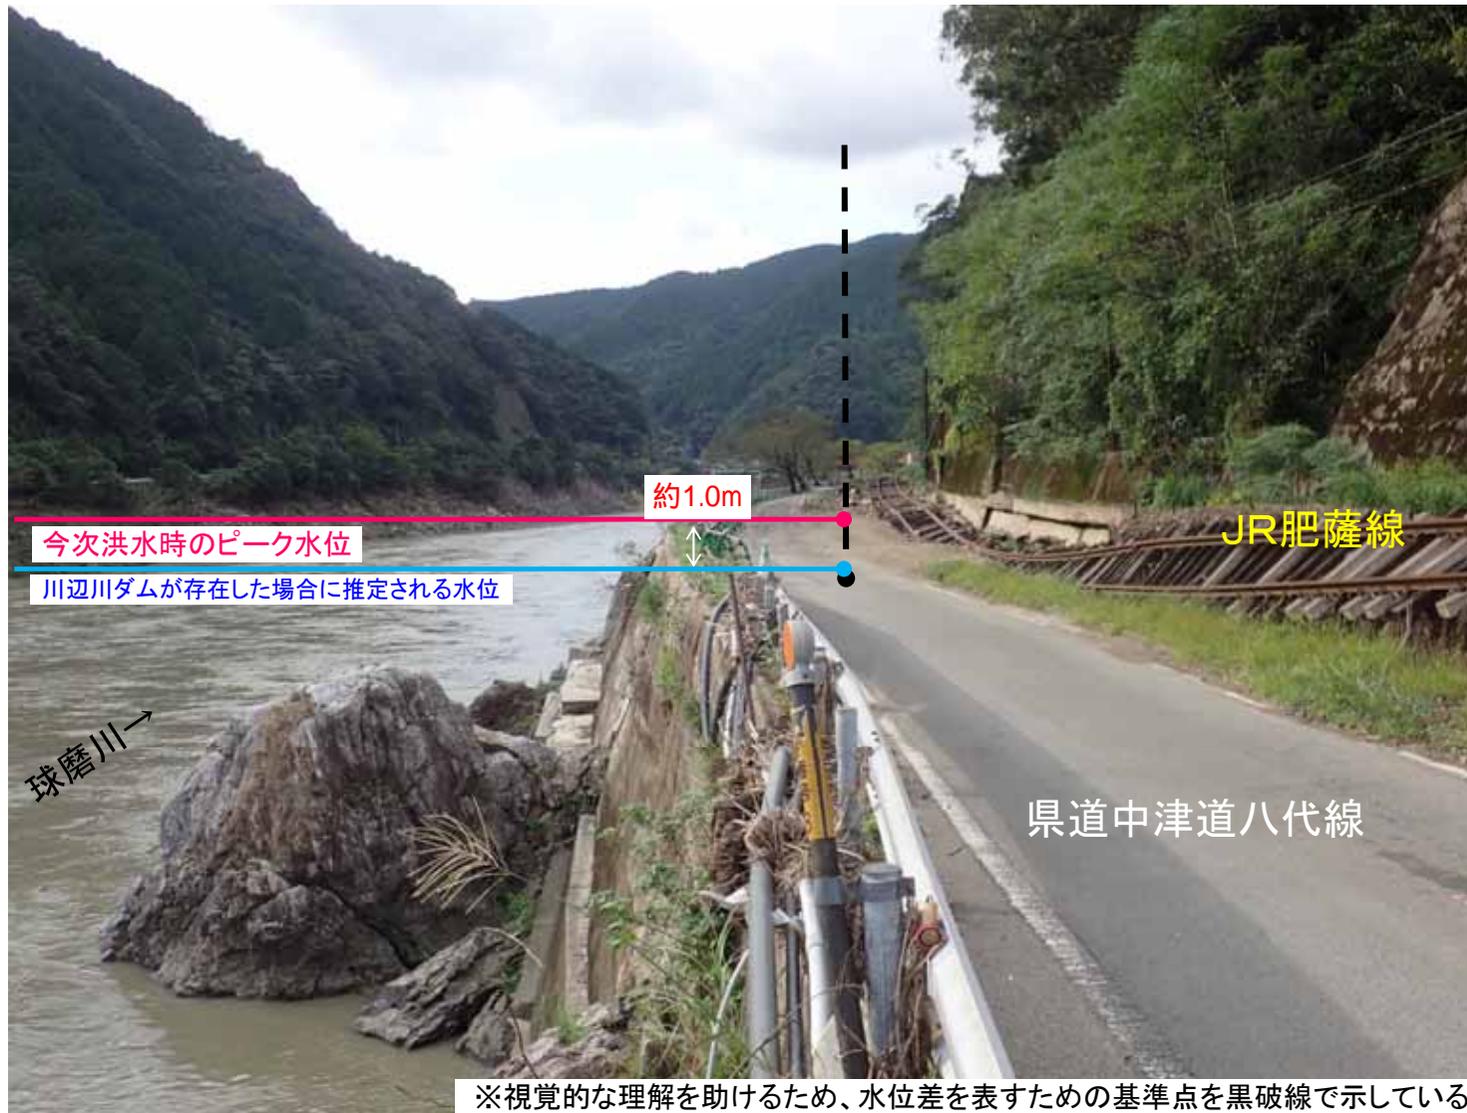
○仮に川辺川ダムが存在した場合は、ピーク水位が低下することにより、道路や鉄道の浸水区間および浸水深を減少させることができると推定される。

※視覚的な理解を助けるため、水位差を表すための基準点を黒破線で示している

川辺川ダムの水位低減効果(八代市坂本町葉木地区)

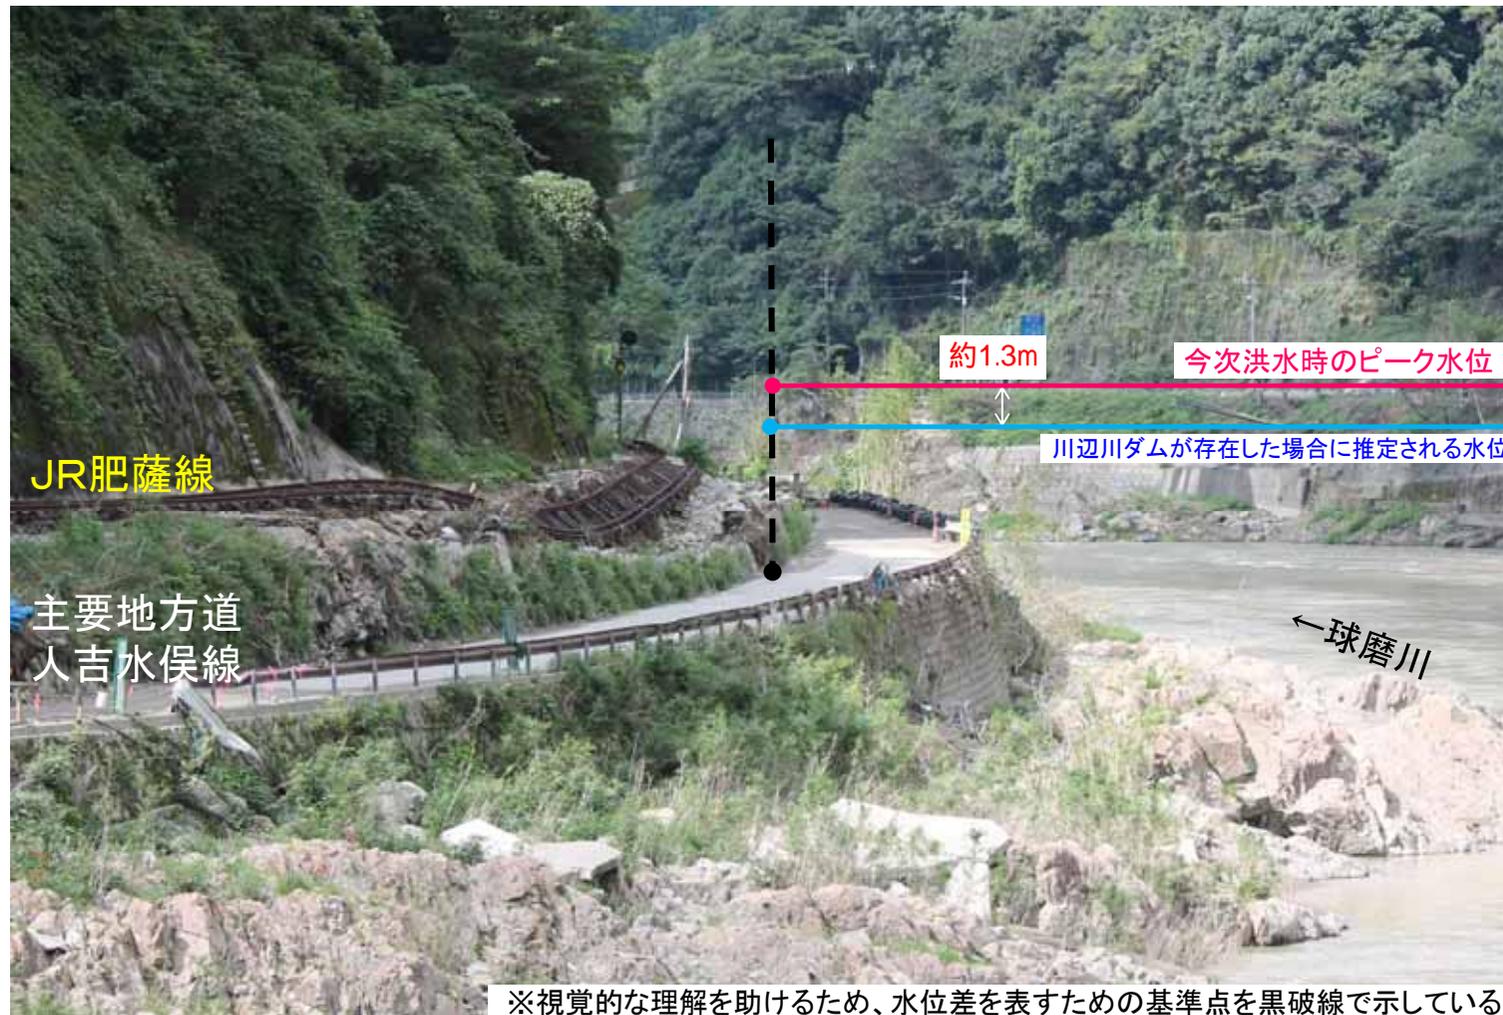
○仮に川辺川ダムが存在した場合は、ピーク水位が低下することにより、道路や鉄道の浸水区間および浸水深を減少させることができると推定される。

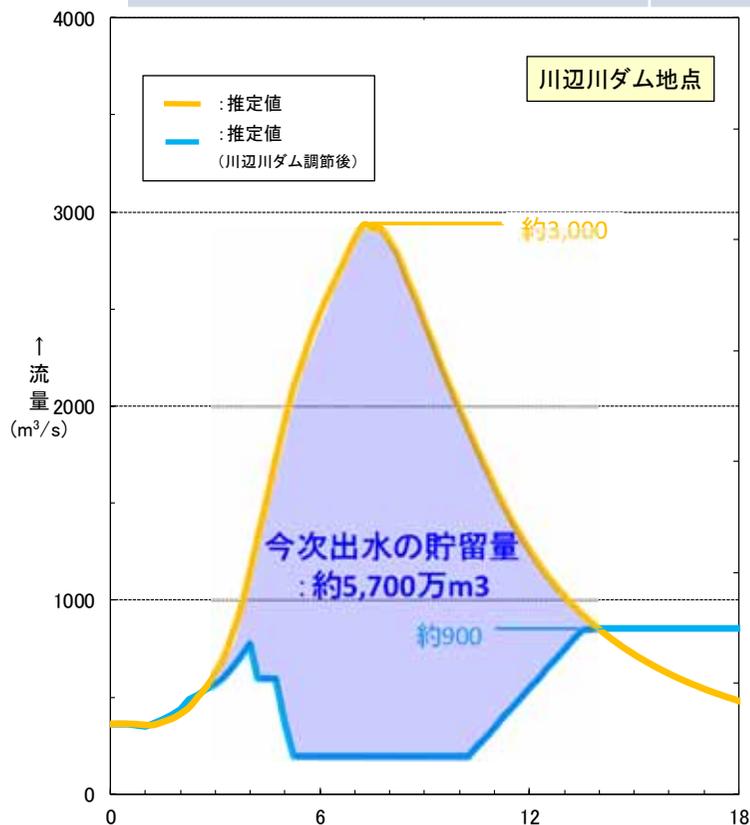
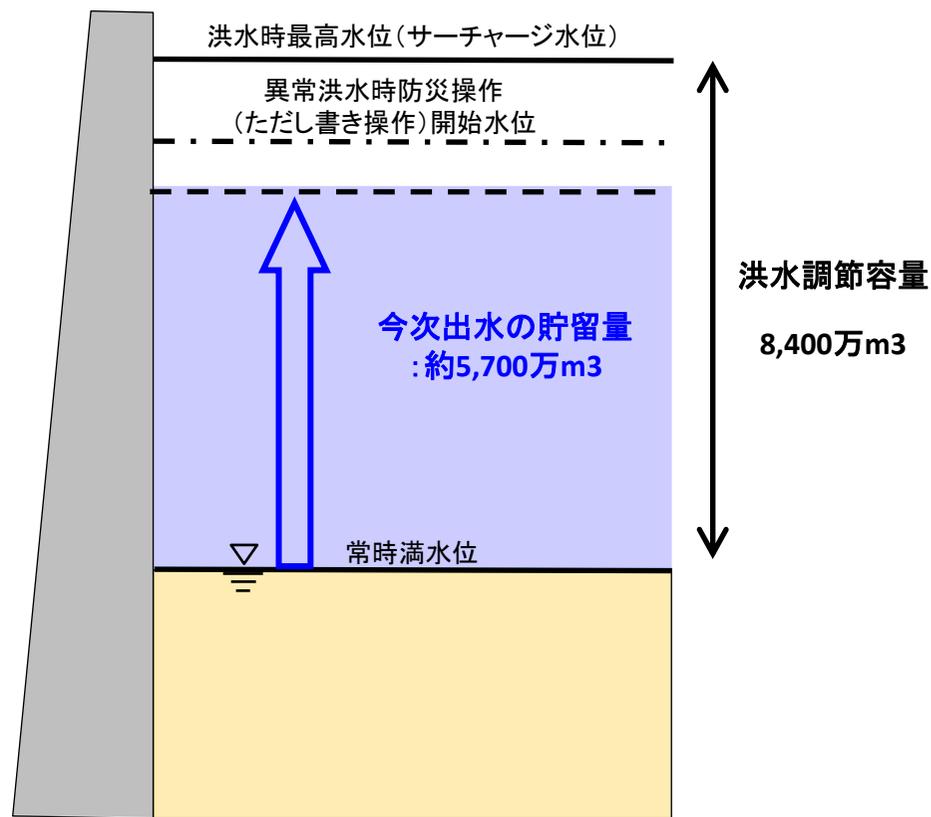
○今次洪水での川辺川ダム地点の最大流入量は約3,000m<sup>3</sup>/s、その際の放流量は200m<sup>3</sup>/sとなり、貯留量は約5,700万m<sup>3</sup>と推定。  
 ○なお、川辺川ダムの洪水調節容量8,400万m<sup>3</sup>以内であることから、「異常洪水時防災操作」には移行しないと推定される。

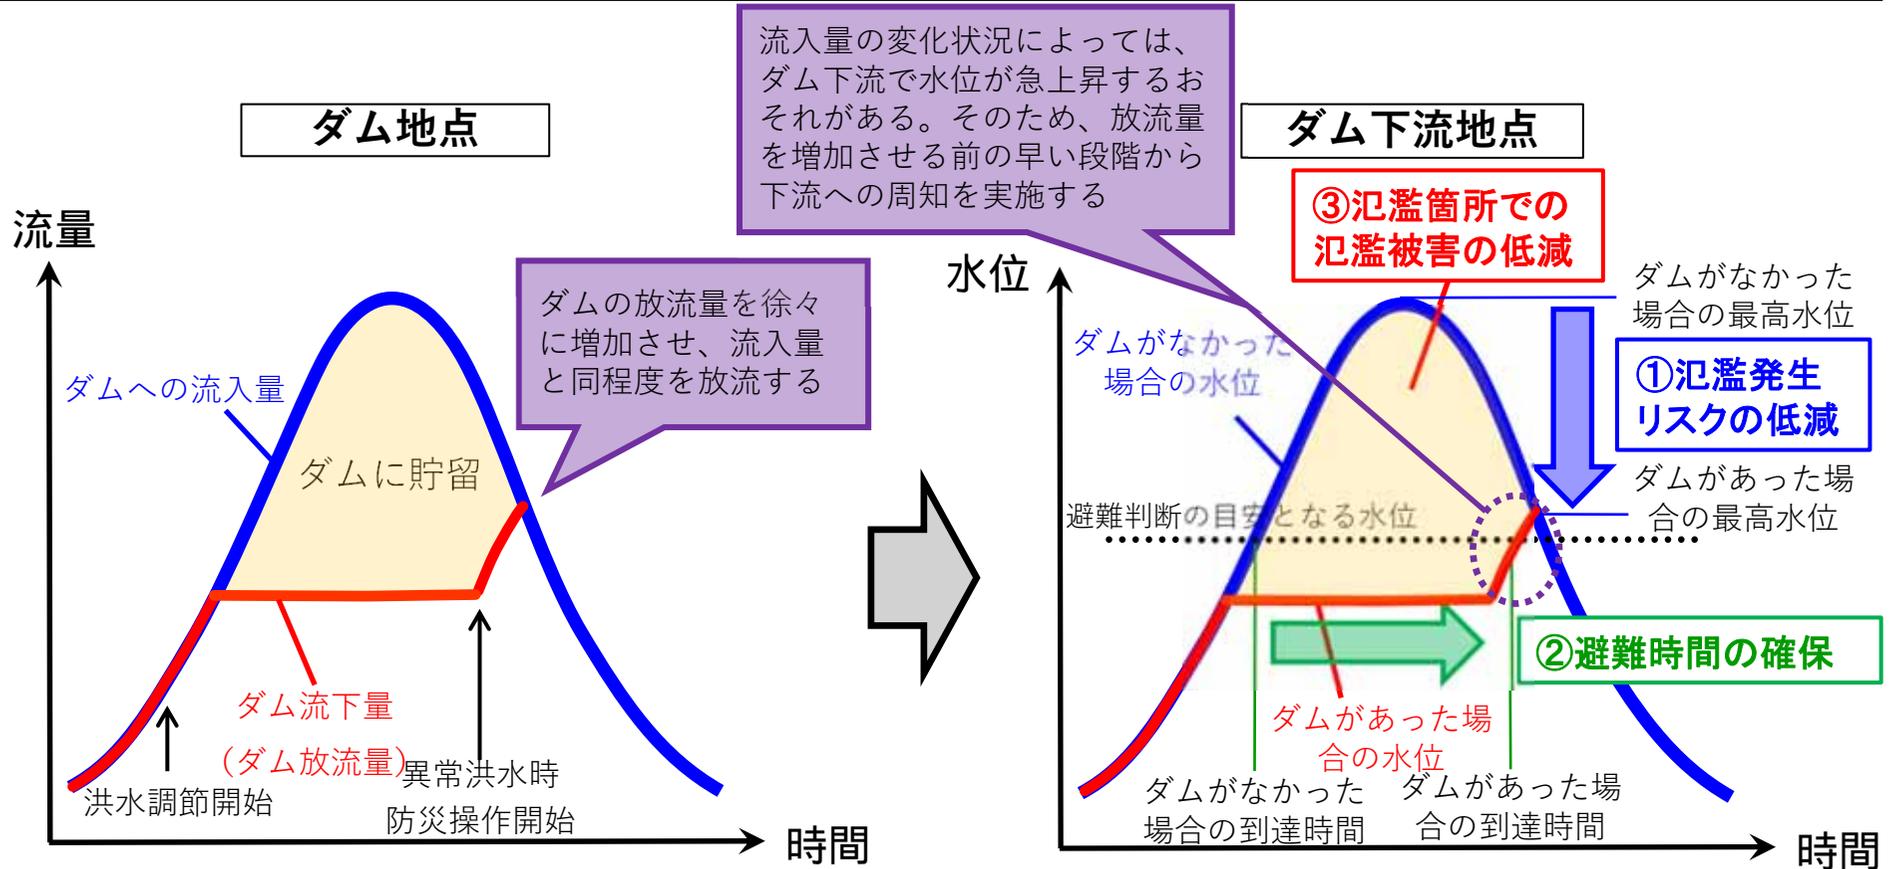
異常洪水時防災操作のイメージ

○仮に異常洪水時防災操作を行った場合でも、ダムの流入量と同程度の流量を放流する操作となり、ダム下流で水位が急上昇する場合があるが、ダムがなかった場合と比較すると、「氾濫発生リスクの低減(ピーク水位の低減)」、「避難時間の確保」、「(上流ダム地点で貯留することによる)氾濫箇所での氾濫被害の軽減」の効果があると考えられる。

※異常洪水時防災操作とは  
計画を超える規模の出水によりダムの洪水調節容量を使い切る可能性が生じた場合、放流量を徐々に増加させ、流入量と同程度を放流する操作

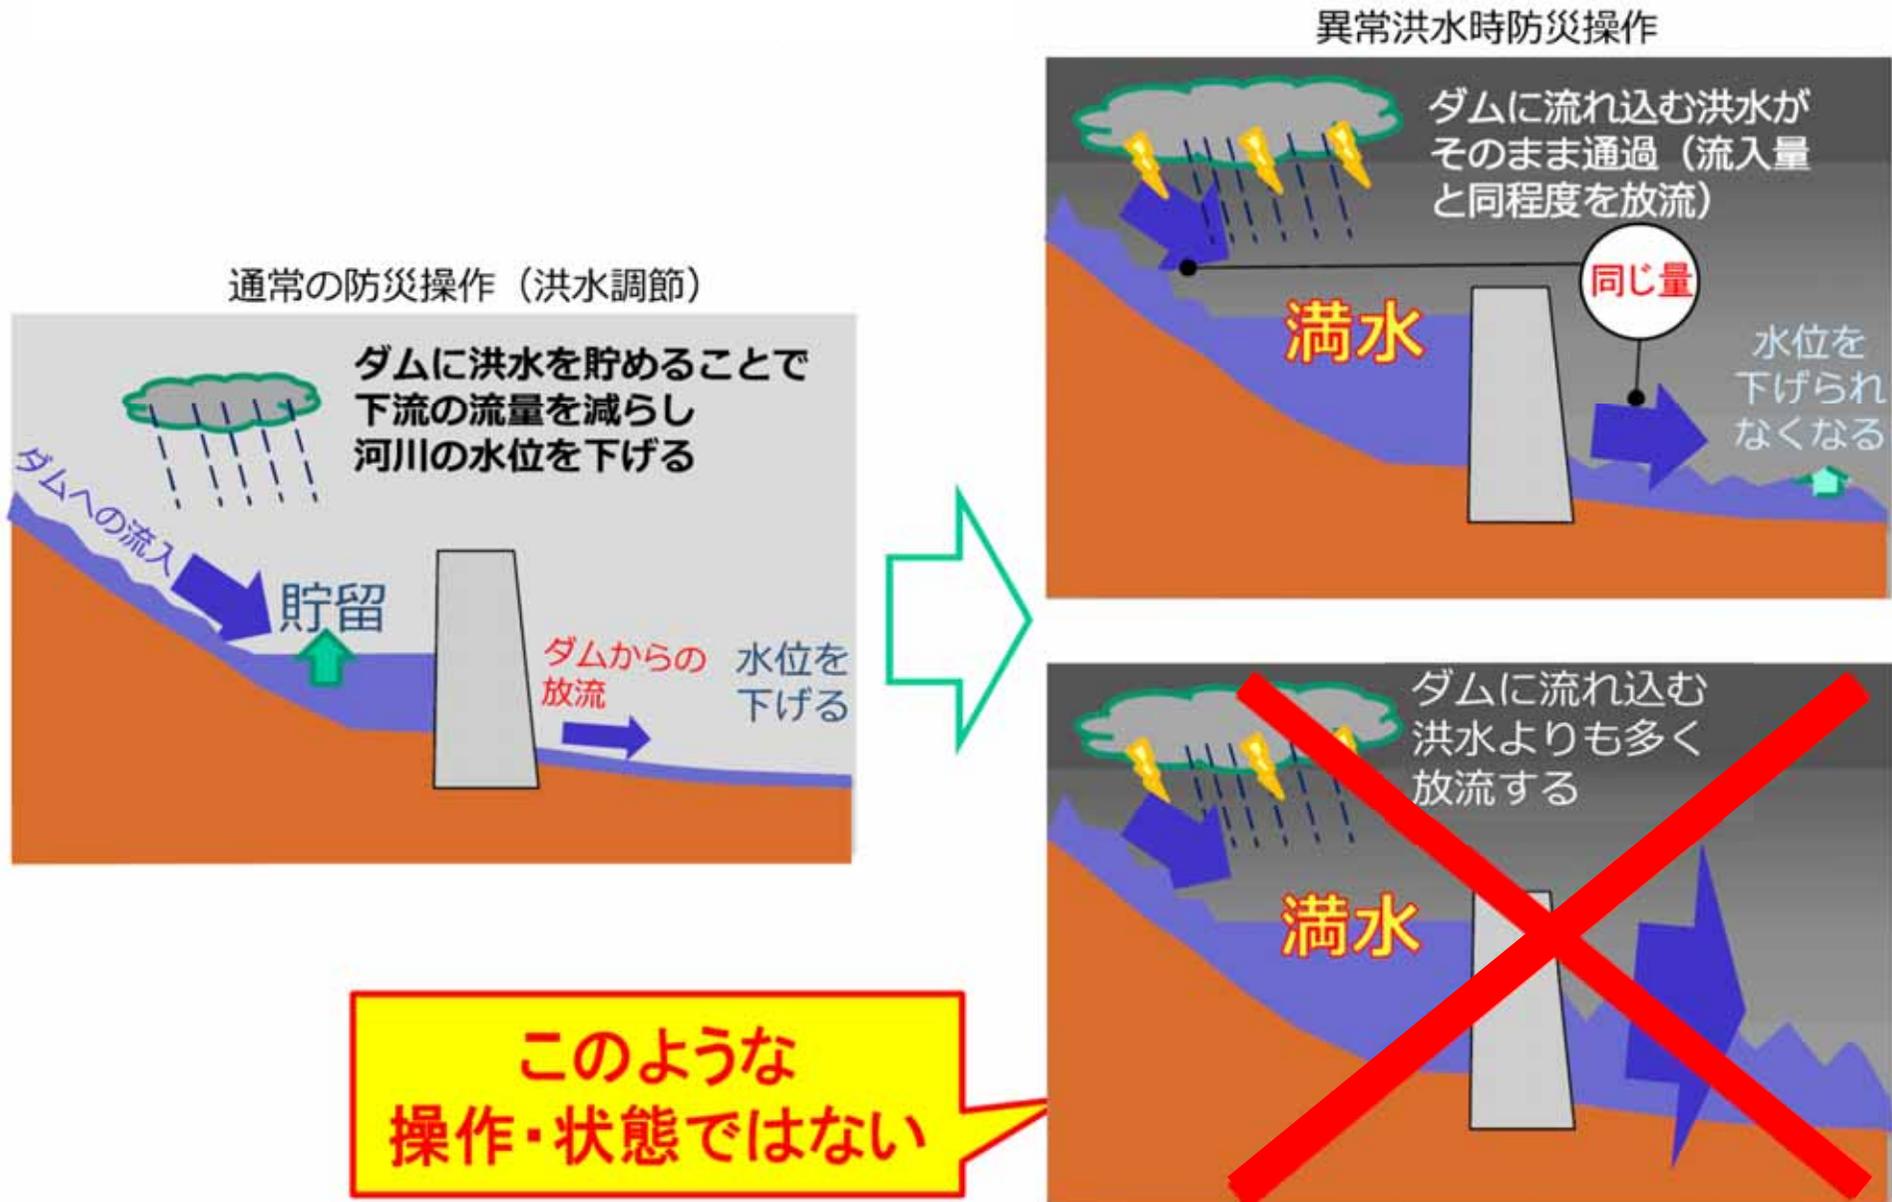
○ダムの流入量と同程度の流量を放流する状態となった場合でも、「ダムが無い場合に流れ込む洪水」よりも多く放流する操作はしない。

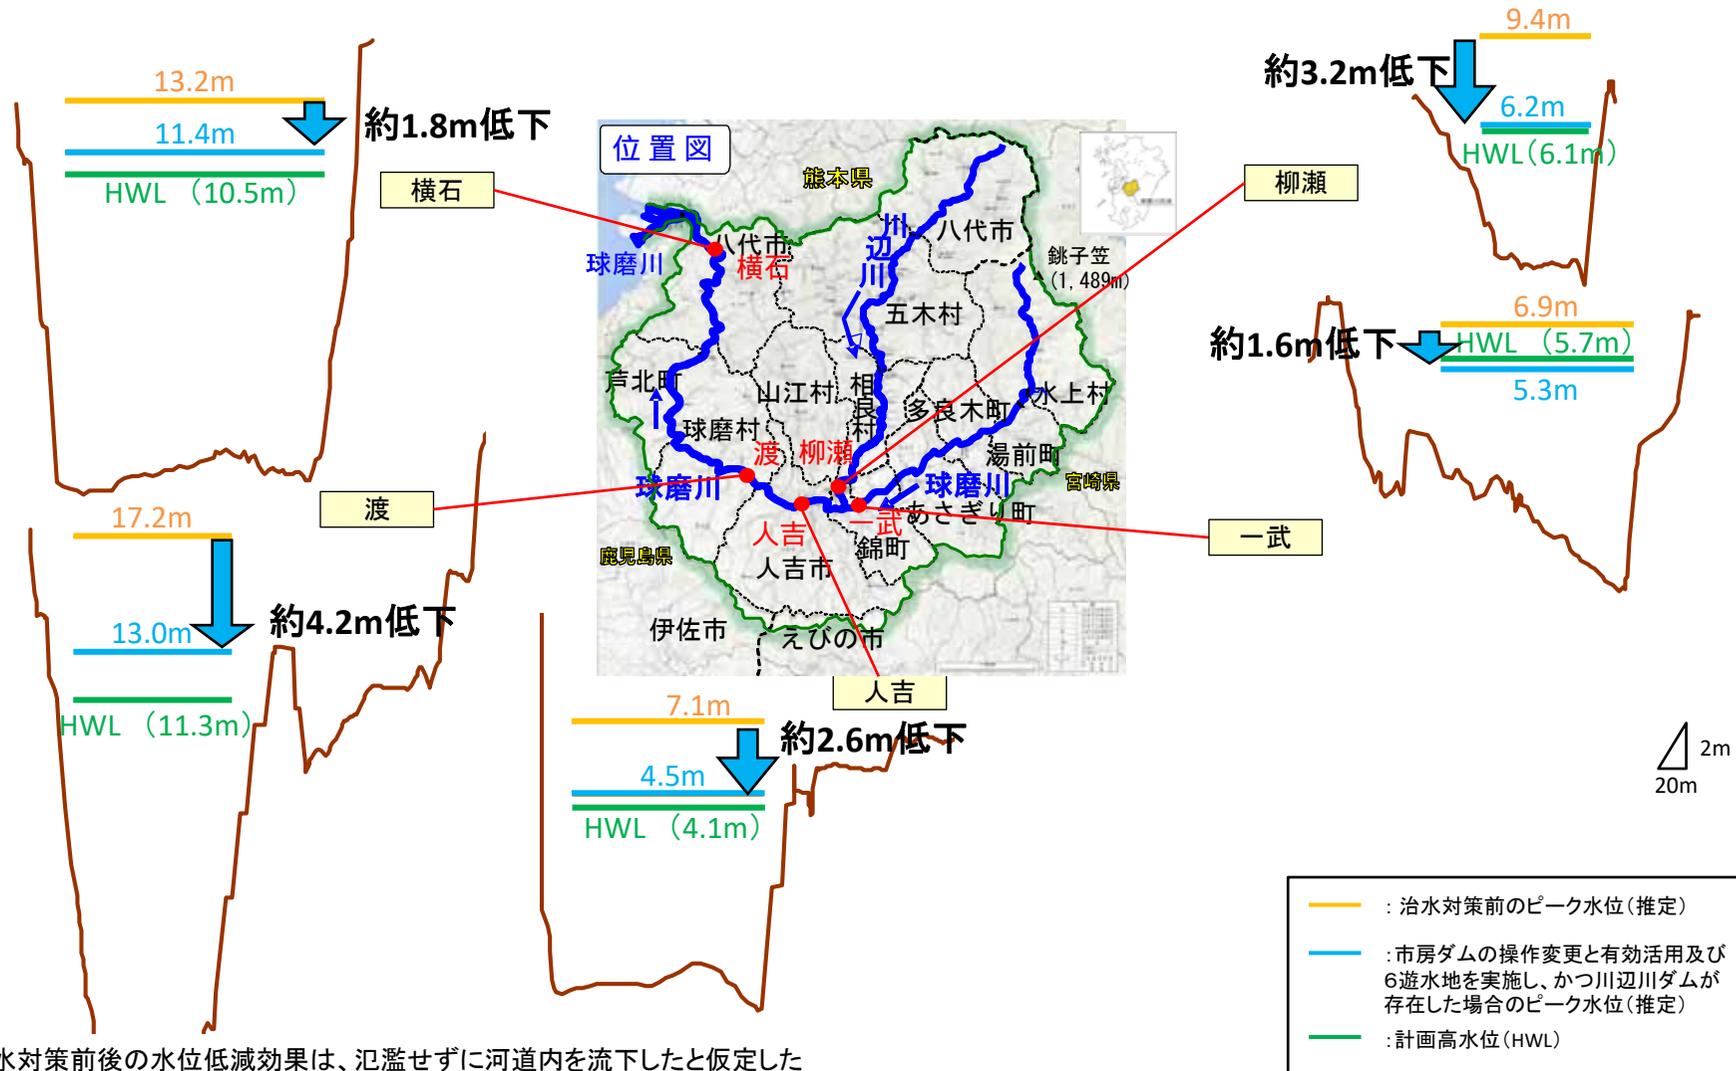
- 「ダムによらない治水を検討する場」で積み上げた対策を全て実施し、かつ川辺川ダムが存在した場合、対策実施前と比較して、約1.6～約4.2mの水位低下が推定された。
- 川辺川合流点から下流区間において、計画高水位を0.4～1.7m程度超える結果となった。

※治水対策前後の水位低減効果は、氾濫せずに河道内を流下したと仮定した場合の水位の比較により推定。このため、治水対策前と今次出水の実績水位(痕跡)は異なる。

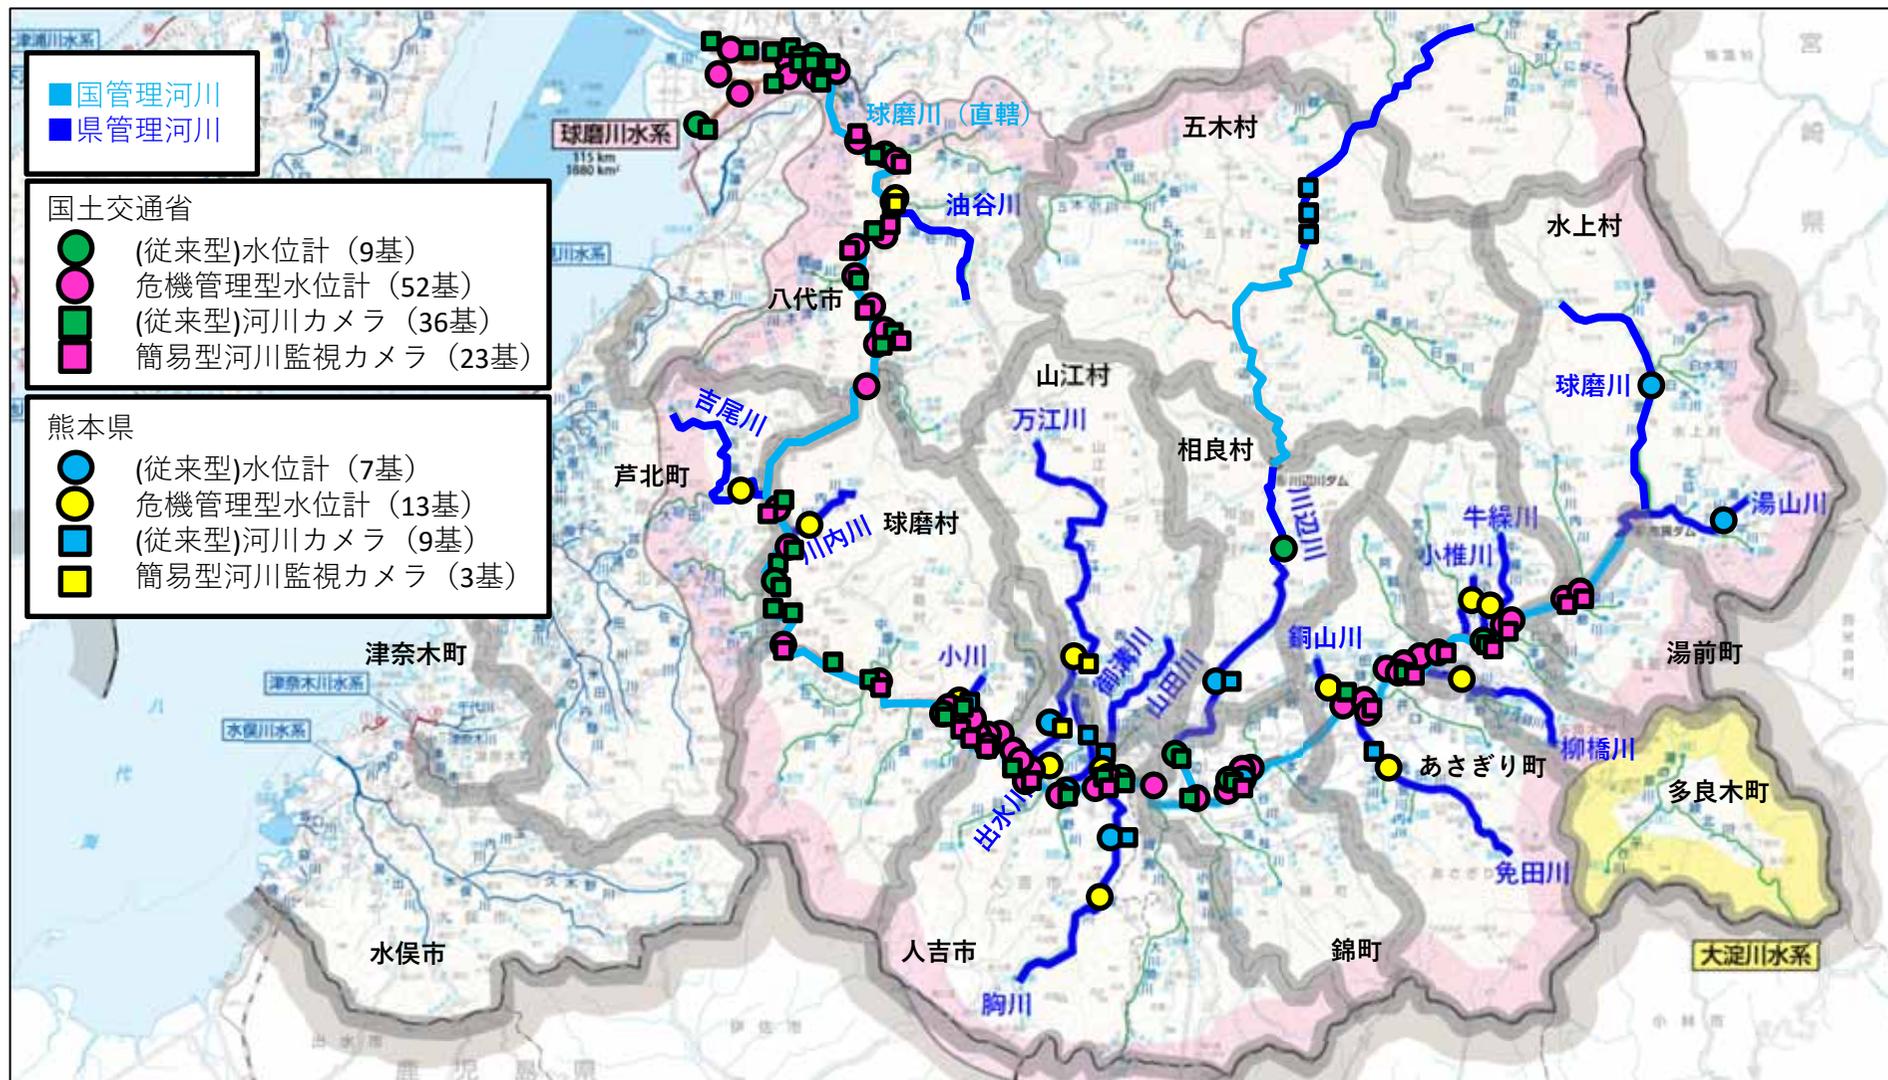
○河川の監視体制や情報提供を強化するため、令和元年度までに危機管理型水位計(国:52基、県:13基)及び簡易型河川監視カメラ(国:23基、県:3基)を設置し、「川の水位情報」サイトで情報を配信していた。

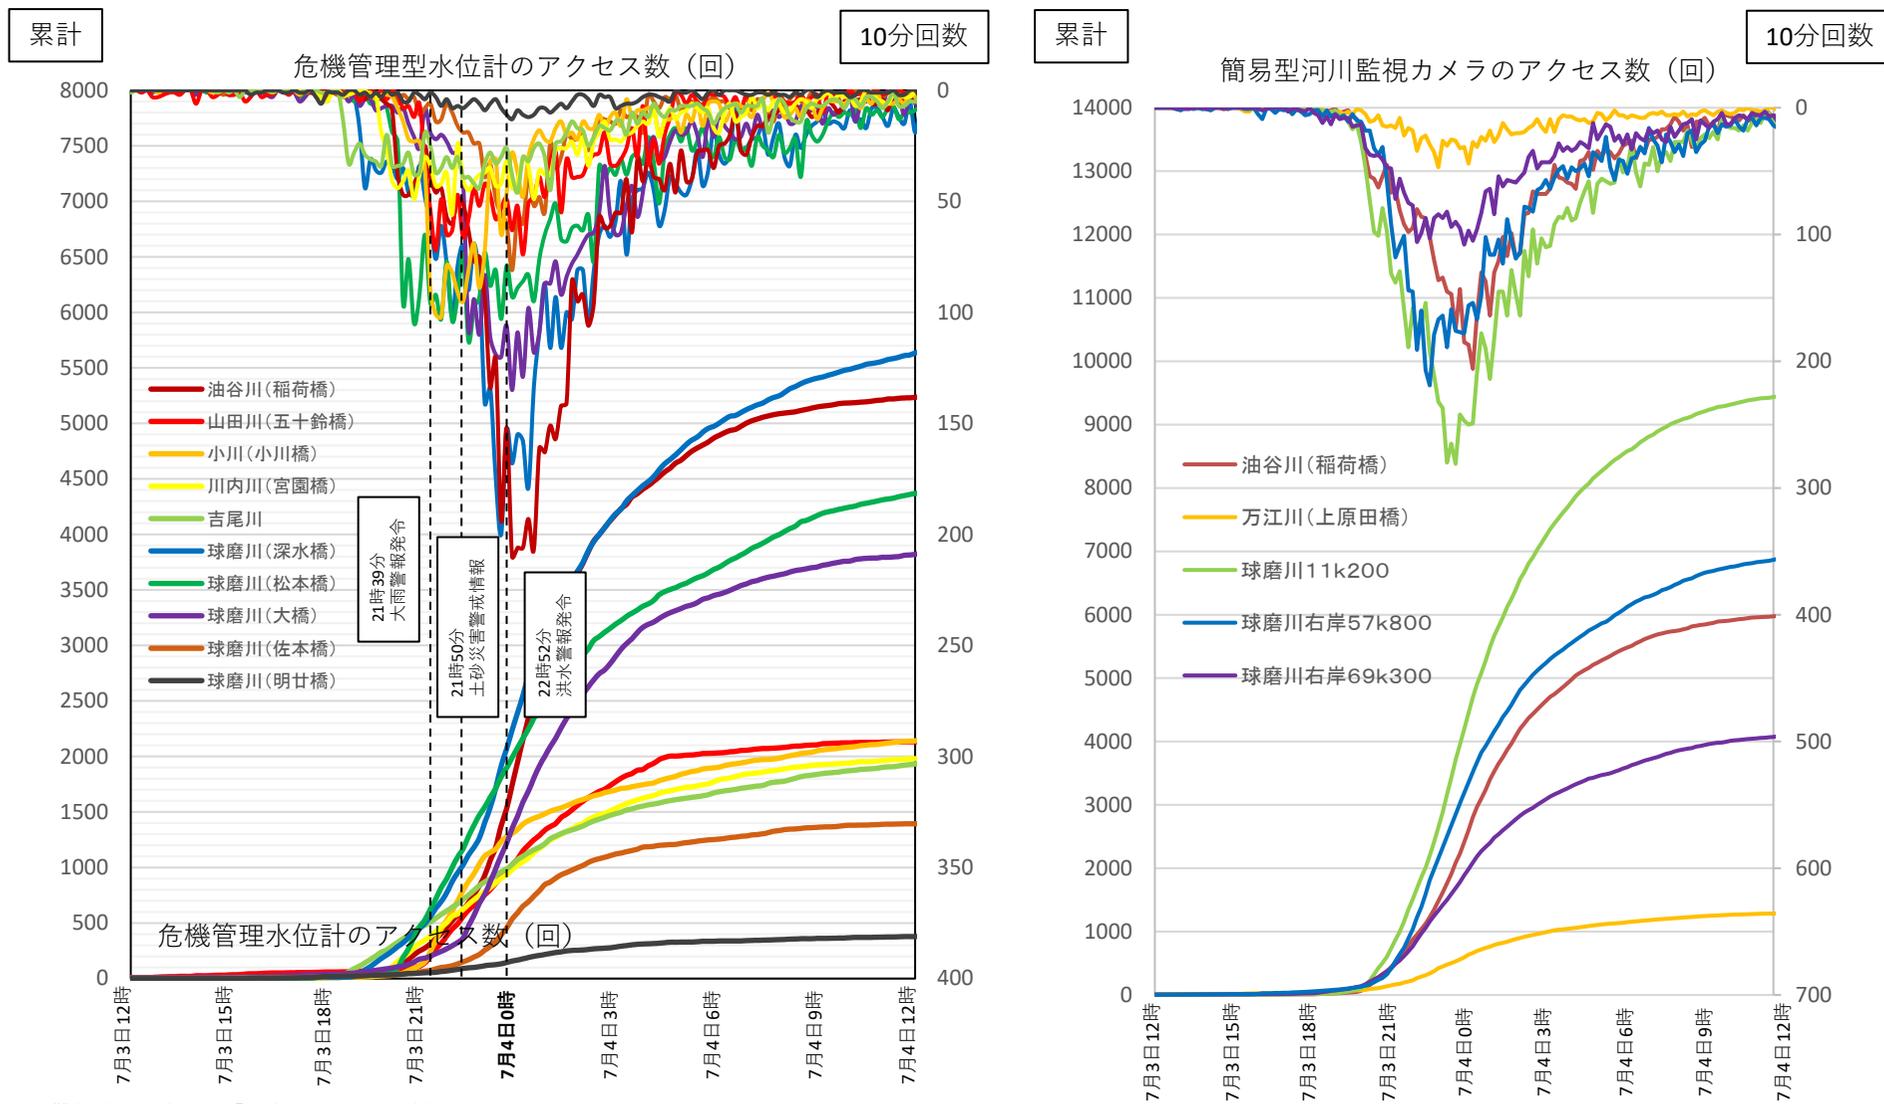
- 危機管理型水位計および簡易型河川監視カメラは、7月3日の夜からアクセス数が増加し、球磨川・油谷川では危機管理型水位計で累計5000回以上、簡易型河川監視カメラで5500回以上のアクセスを記録。
- アクセスが集中しているのは7月3日20時～4日4時の時間帯であり、ピークは4日0時である。
- 河川の状態を把握するために活用されていたことが考えられる。

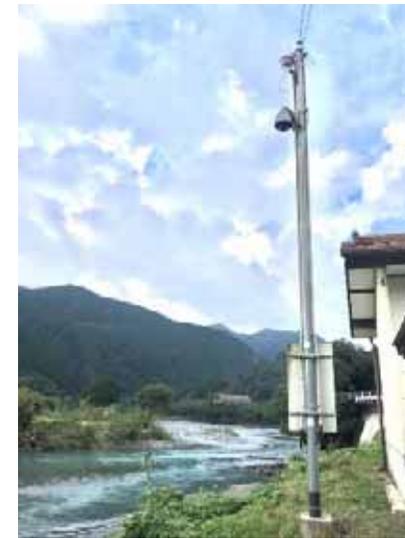
河川監視カメラ(相良村)

- ハザードマップの作成と配布
- ネットワーク型雨量計、河川監視カメラの設置
- 民放テレビ局のデータ放送を活用した防災情報の発信 など

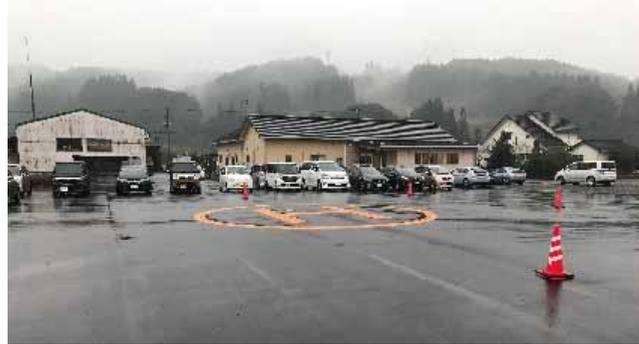
緊急用ヘリコプター離着陸場(山江村)

- 孤立した住民の救助活動に、緊急用ヘリコプター離着陸場が使用された。
- マンホールトイレの整備により、避難所でトイレが故障した際に代替手段として使用された。
- 避難所の水道整備により、孤立した集落において生活用水が確保された。一方で、停電により一時断水が発生した。
- 想定を超える洪水により、排水ポンプ、発電機が浸水し使用不能になる事例があった。また、内水対策として改修した小河川の氾濫が発生した事例があった。
- 避難路を舗装整備したことにより、災害後においても救助活動や物資輸送等に使用された。一方で、想定を超える洪水により避難路が冠水し、通行に支障を来た事例があった。
