川辺川ダムの水位低減効果(芦北町白石地区)

## 6. ソフト対策について

## 7. 初動対応について

## 8. これまでのまとめ

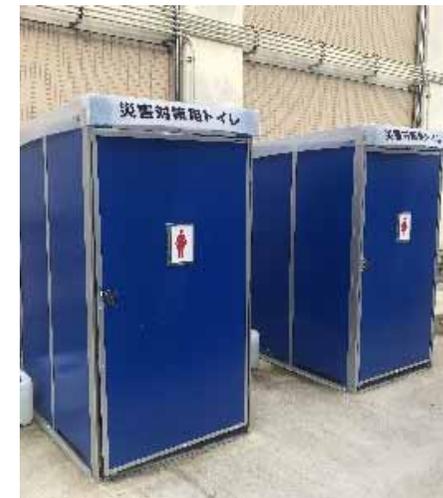
マンホールトイレ(人吉市)

- 孤立した住民の救助活動に、緊急用ヘリコプター離着陸場が使用された。
- マンホールトイレの整備により、避難所でトイレが故障した際に代替手段として使用された。
- 避難所の水道整備により、孤立した集落において生活用水が確保された。一方で、停電により一時断水が発生した。
- 想定を超える洪水により、排水ポンプ、発電機が浸水し使用不能になる事例があった。また、内水対策として改修した小河川の氾濫が発生した事例があった。
- 避難路を舗装整備したことにより、災害後においても救助活動や物資輸送等に使用された。一方で、想定を超える洪水により避難路が冠水し、通行に支障を来た事例があった。

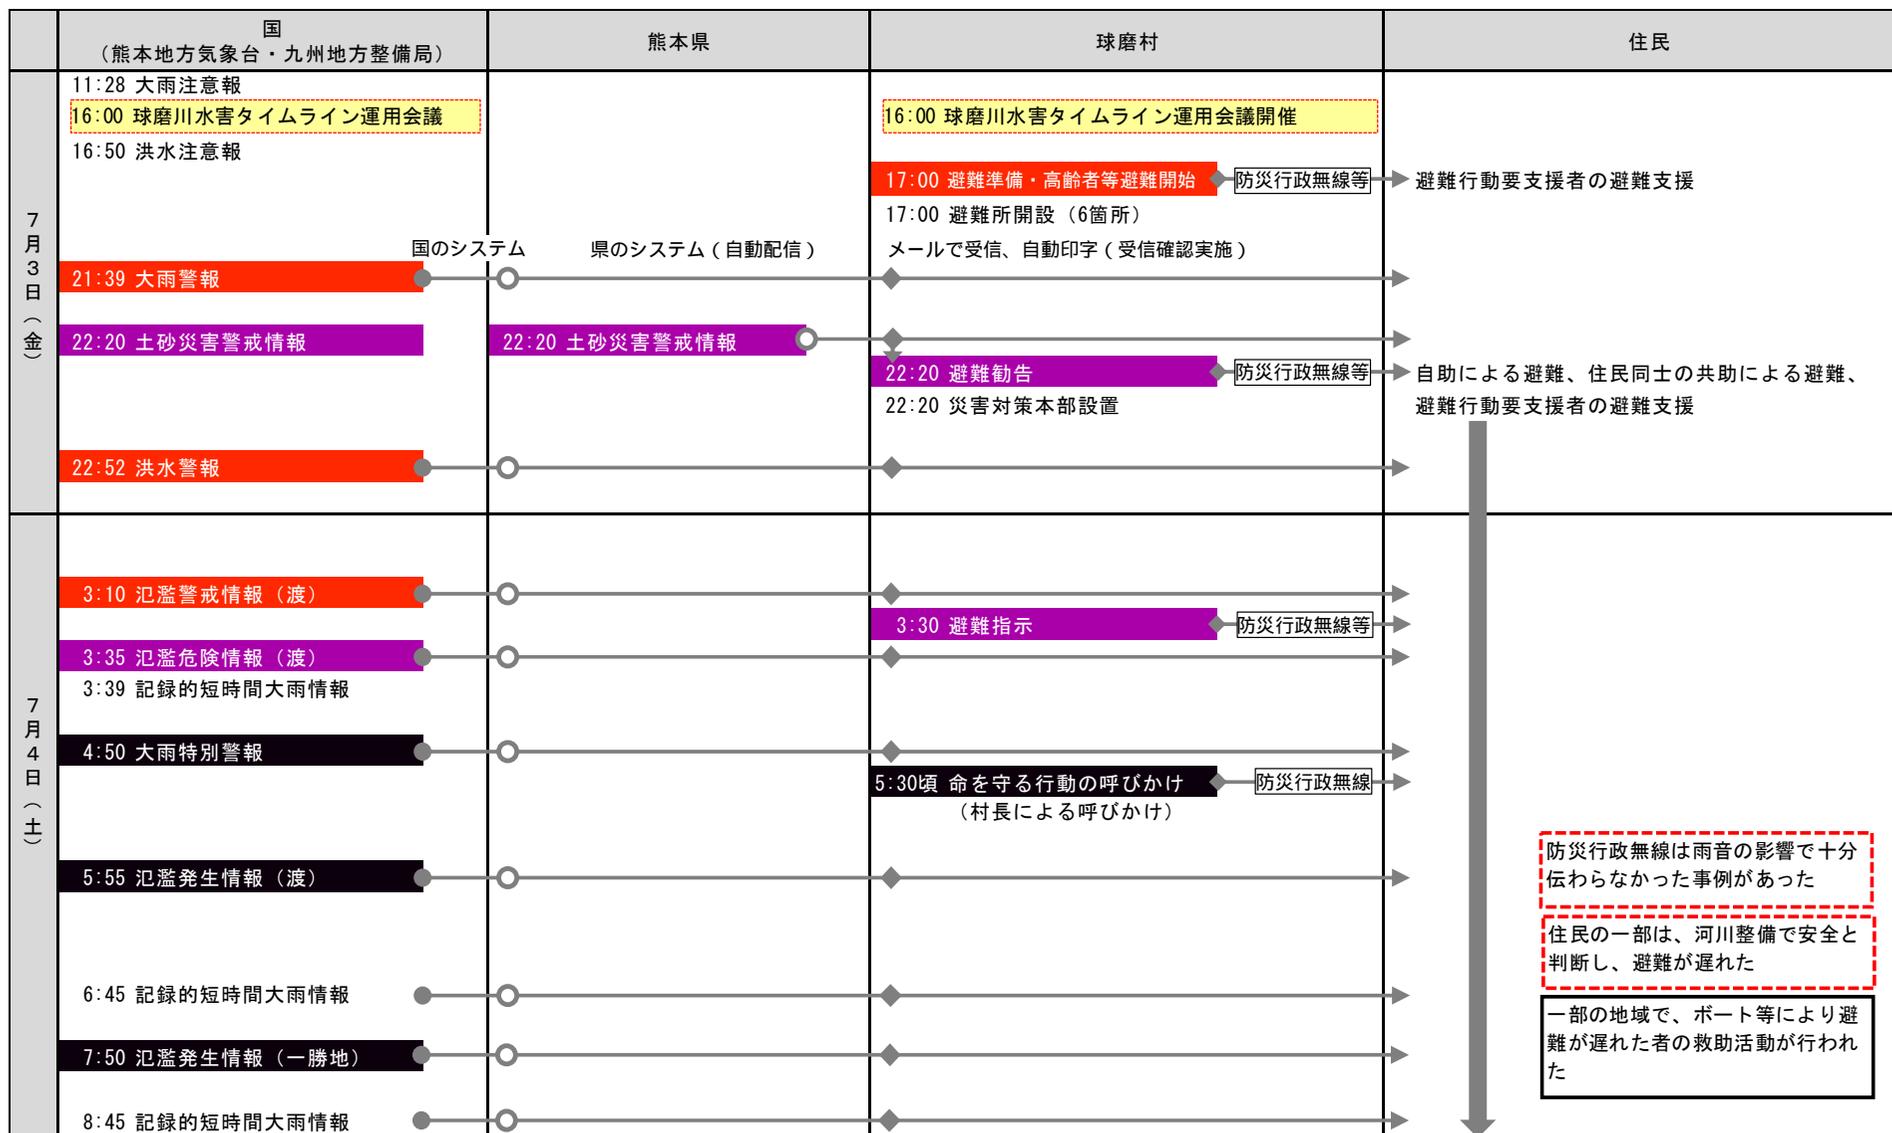
# 7. 初動対応について〔気象関係情報等の伝達等〕(球磨村)

気象警報は熊本地方気象台発表、指定河川洪水予報(氾濫警戒情報、氾濫危険情報、氾濫発生情報)は熊本地方気象台・八代河川国道事務所の共同発表。土砂災害警戒情報は熊本地方気象台・熊本県の共同発表。気象警報、指定河川洪水予報、土砂災害警戒情報は、国(気象台)の防災情報提供システム、県の防災情報ネットワークシステム等を活用し、住民には、テレビ、ラジオ、ウェブ、メール等の手段で伝達。避難勧告等は、市町村防災行政無線(屋外拡声器、戸別受信機)、メール、村ホームページ、自主防災会長等による呼びかけ等により、住民に伝達。県から村に対し、土砂災害警戒情報の発表をホットラインにより補完的に伝達し、また、避難勧告等の促しを実施。指定河川洪水予報について、伝達ルートを多重化(国から県を経由し市へ伝達、国から市へ直接伝達)し、また、国(河川管理者)がホットラインで補完的に連絡。大雨特別警報について、国から村に対し、メールやホットラインにより補完的に連絡。

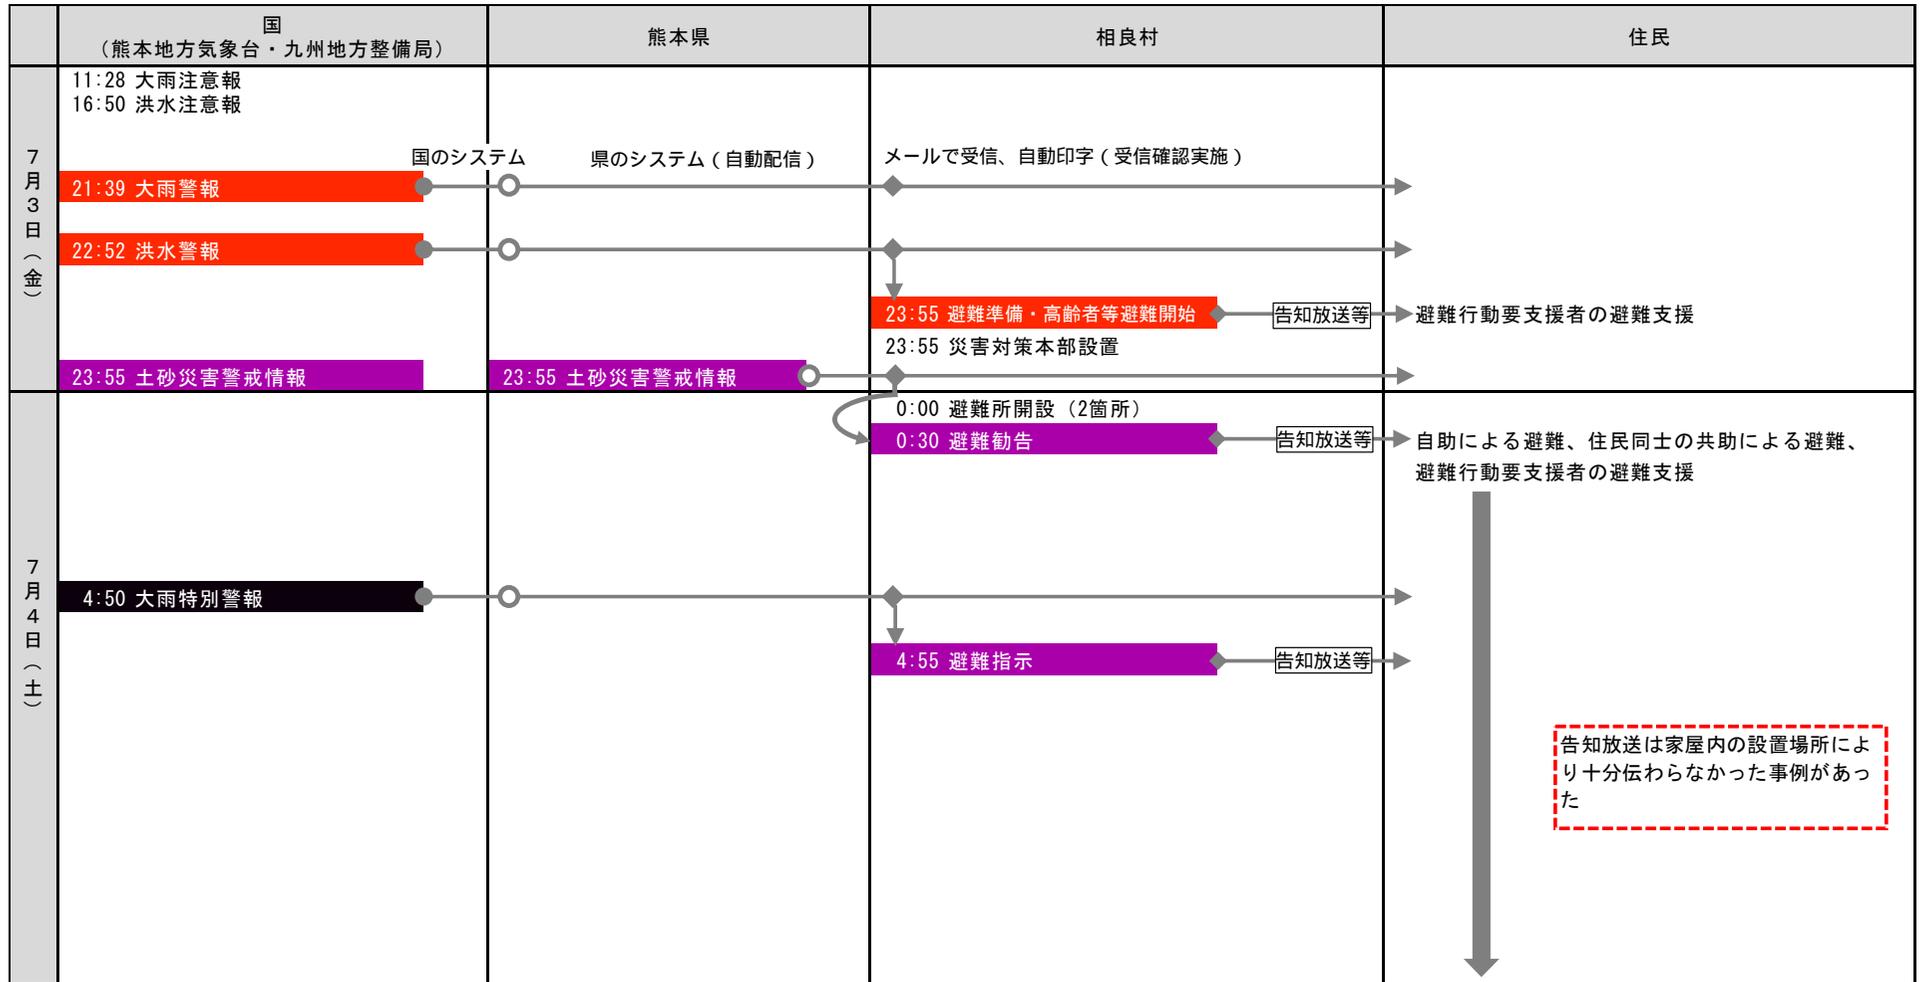
# 7. 初動対応について〔気象関係情報等の伝達等〕(相良村)

気象警報は熊本地方気象台発表、指定河川洪水予報(氾濫警戒情報、氾濫危険情報、氾濫発生情報)は熊本地方気象台・八代河川国道事務所共同発表。土砂災害警戒情報は熊本地方気象台・熊本県の共同発表。  
 気象警報、指定河川洪水予報、土砂災害警戒情報は、国(気象台)の防災情報提供システム、県の防災情報ネットワークシステム等を活用し、住民には、テレビ、ラジオ、ウェブ、メール等の手段で伝達。  
 避難勧告等は、告知放送(戸別受信機)、メール、村ホームページ、消防団や区長等による呼びかけ等により、住民に伝達。  
 県から村に対し、土砂災害警戒情報の発表をホットラインにより補完的に伝達し、また、避難勧告等の促しを実施。  
 大雨特別警報について、国から村に対し、メールやホットラインにより補完的に連絡。
