## 5) 中流部の輪中堤・宅地かさ上げ

## 2. 球磨川の現状と課題

### 2.1. 洪水、津波、高潮等による災害の発生防止又は軽減に関する事項

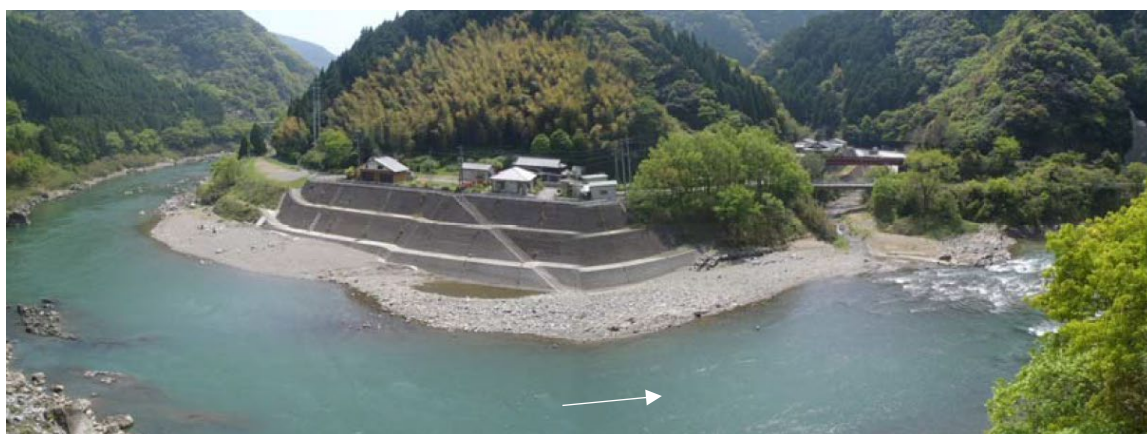
図 1.54 天月地区完成後の状況（芦北町）

球磨川中流部は、そのほとんどが山間狭窄部となっており、川沿いの限られた平地に集落が存在し、洪水の度に浸水被害を繰り返し、近年も浸水被害が頻発する水害常襲地帯となっています。なお、治水対策の実施にあたって、築堤等の河川改修ではその地形的な条件より防御すべき人家の多くが移転対象となってしまうため、河川改修の対象箇所となる地区住民の方々への社会的影響が懸念されました。そこで、球磨川中流部では、個別の集落について輪中堤や宅地かさ上げによる治水対策を行うことにより、土地の有効利用や地域社会の存続にも資する改修方式で治水対策を進めてきました(図 1.54)。

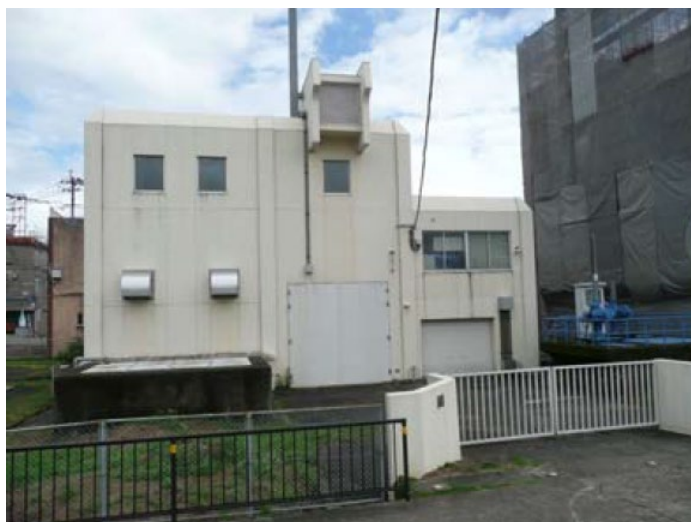
図 1.55 九日町排水機場（昭和 55 年（1980 年）3 月完成）

昭和 46 年（1971 年）8 月及び昭和 47 年（1972 年）7 月と連続して人吉市九日町において、商店・家屋の床上浸水被害が発生しました。このため、支川山田川と本川右岸堤に挟まれた人吉市九日町地区において内水排除を目的とした九日町排水機場が昭和 55 年（1980 年）3 月に完成しました(図 1.55)。

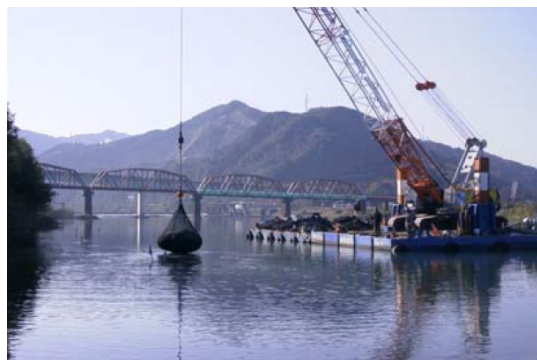
図 1.56 萩原地区の深掘れ対策状況（八代市）

下流部に位置する萩原地区の堤防は八代市街部を洪水から防御するため、古くより治水上重要とされてきた堤防です。しかし、当該地区は水衝部であるため局所洗掘が進行していること、さらに堤防の断面も不足していることから、大きな出水が発生した場合に堤体の安定に影響を及ぼすおそれがあります。このため、洪水による被害を未然に防止するため、平成 12 年度（2000 年度）から河床低下対策（洗掘の著しい河床部の深掘れ対策）を実施し（図 1.56）、平成 23 年度（2011 年度）より堤防補強対策を実施しています（図 1.57）。

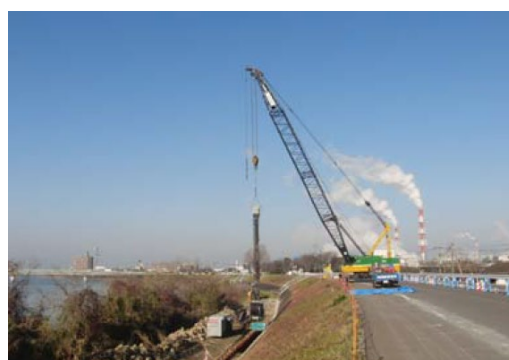
図 1.57 萩原地区の堤防補強対策状況（八代市）

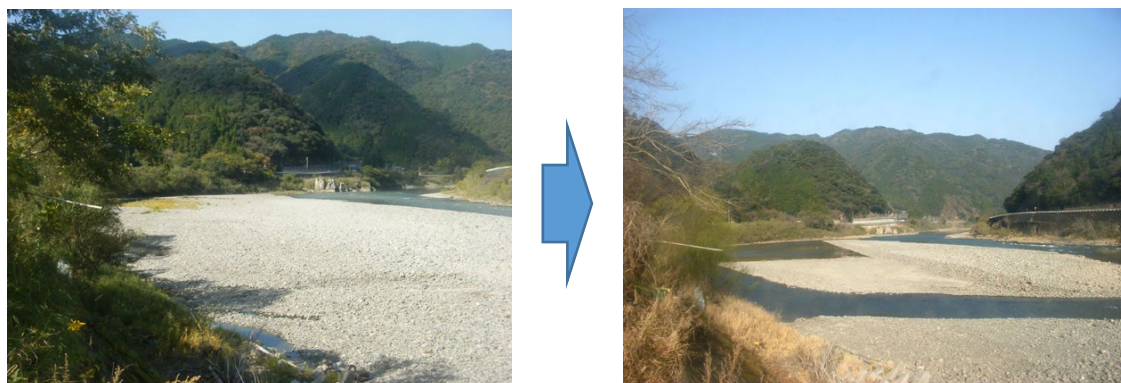
図 1.58 八代市坂本町の堆積土砂の掘削

球磨川中下流部において著しい土砂堆積により川の流下能力が低下している箇所について、流下能力の回復を図るため堆積土砂を掘削しています（図 1.58）。掘削の場所は特に家屋浸水被害解消に対して効果のある箇所を選定し、また、環境面にも配慮してできる限り瀬の消失がないよう掘削を実施しています。

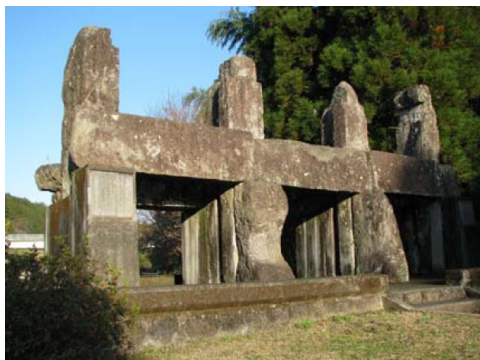
図 1.61 百太郎溝旧樋門

人吉（球磨）盆地における農業用水の利用は川辺村（現在の相良村川辺）の新井手（寛永 3 年 1626 年）が小規模ながらこの種の事業では最古と言われています。続いて柳瀬蓑毛（現在の相良村柳瀬）の新井手も築造されました。また、大規模工事として百太郎溝（宝永 7 年 1710 年）（図 1.61）、幸野溝（宝永 2 年 1705 年）、木上溝（宝暦 9 年 1759 年）が築造されました。これらの溝は、幾たびの改築を経て、現在でも人吉（球磨）盆地の農地へ農業用水を供給しています（図 1.62）。なお、幸野溝・百太郎溝水路群は平成 28 年（2016 年）に「世界かんがい施設遺産」に認定されています。

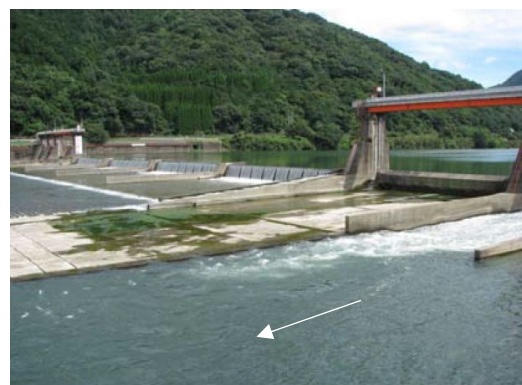
図 1.63 遙拝堰

八代平野では古くから古麓付近での取水によってかんがいを行っていましたが、遙拝堰の築造によって河川水を容易に取水できるようになりました（図 1.63）。一方、水運は林正盛により人吉・八代間の疎通の改良に 3 箇年の歳月をかけ、寛文 4 年（1664 年）に開通しました。

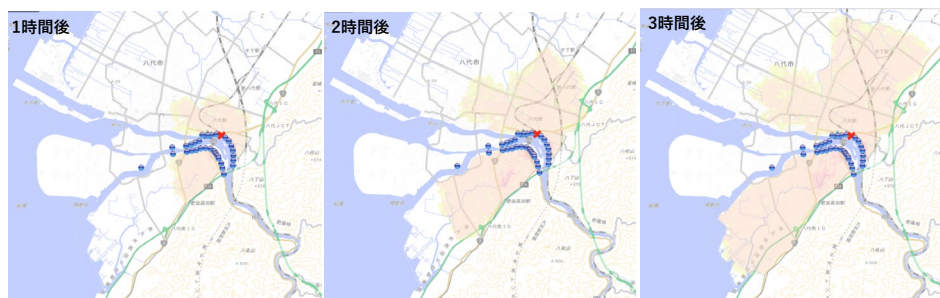
図 2.1 浸水シミュレーション結果  
(想定最大規模洪水で 7.0km 右岸堤防が決壊した場合)

下流部は、八代市の市街部が広がっていますが、洪水時に流れる河川の水位が周辺地盤より高く、また、広大な八代平野が広がっていることから、洪水氾濫が広がりやすい地形となっており、一旦氾濫すると被害が広範囲に及ぶおそれがあります(図 2.1)。また、萩原地区は、球磨川が大きく湾曲する水衝部となっており、堤防前面の河床に深掘れが生じやすく、堤防の幅が不足しています(図 2.2)。

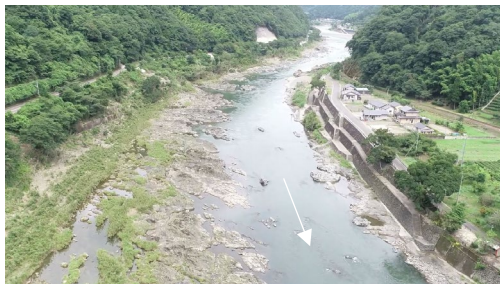
図 2.4 山間狭窄部状況写真(1)

中流部は、約 43 kmに及ぶ山間狭窄部となっており、洪水時には水位が上昇しやすい特徴を有しています(図 2.4、図 2.5)。

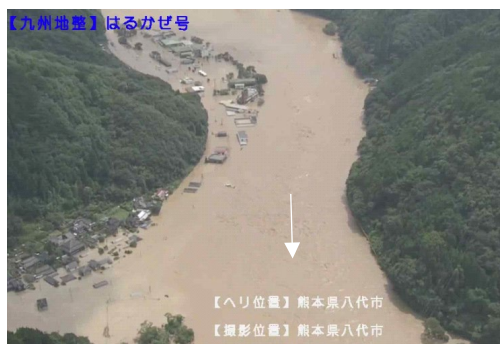
図 2.6 八代市坂本地区（令和 2 年 7 月豪雨）

令和 2 年 7 月豪雨においては、山間狭窄部の八代市坂本町、芦北町、球磨村において、宅地かさ上げを実施した箇所においても浸水が発生し、洪水流により橋梁上部工が流失するなど、未曾有の被害が発生しました(図 2.6、図 2.7)。

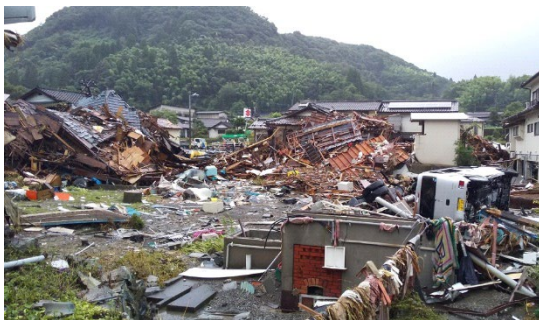
図 2.8 球磨村渡地区（令和2年7月豪雨）

令和2年7月豪雨においては、球磨村渡地区から人吉市街部にかけて、約590haに及ぶ浸水被害が発生し、約4,800戸の家屋等の浸水が確認され、また、氾濫流の影響により、山間狭窄部入り口付近となる球磨村渡地区から人吉市下薩摩瀬町（約59km）付近において、家屋倒壊も確認されました（図2.8、図2.9）。

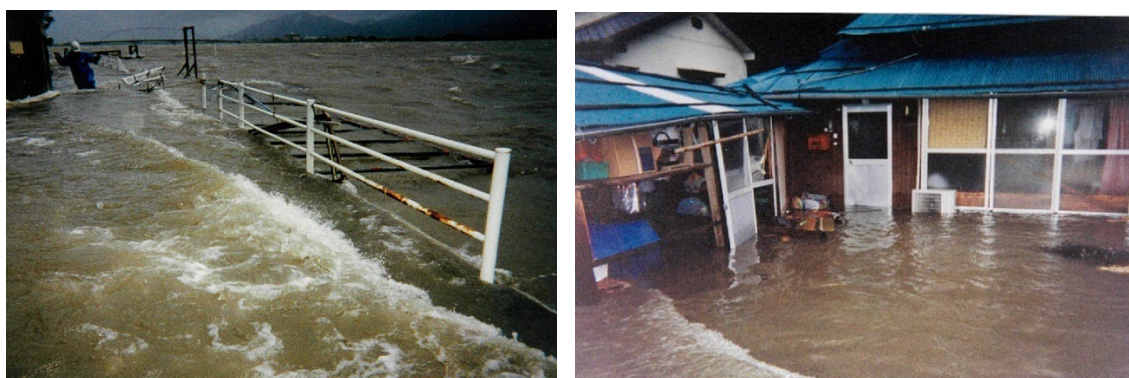
図 2.11 高潮被害の状況（平成 11 年（1999 年）9 月）

球磨川及び前川の下流部、南川においては、平成 11 年（1999 年）9 月に襲来した台風 18 号による高潮で、八代市鼠蔵地区及び新開地区において、家屋の浸水被害が発生しました（図 2.11）。このため、河口部の八代市鼠蔵地区等において、高潮堤防の整備による高潮対策が実施されてきていますが、これまでの整備により目標高は満足しているものの、一部区間で越波に対する堤防保護工が未施工となっています。

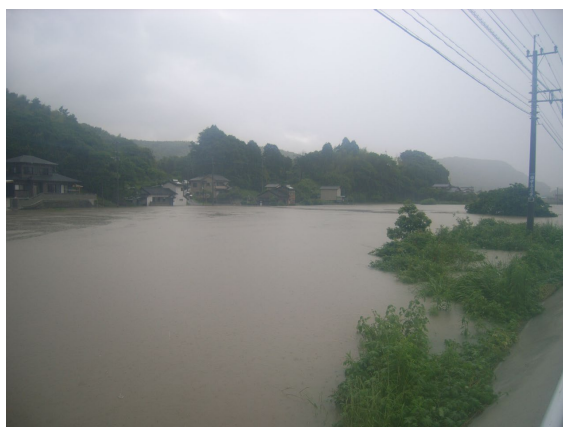
図 2.12 内水被害状況（平成 23 年（2011 年）6 月洪水時）

球磨川では、近年の洪水により流域各所で内水による家屋の浸水被害が発生しており（図 2.12）、このような内水による家屋浸水被害を軽減するため、河川の水位を低下させて内水氾濫の被害軽減につなげる河道掘削や排水機場の整備を実施してきました。

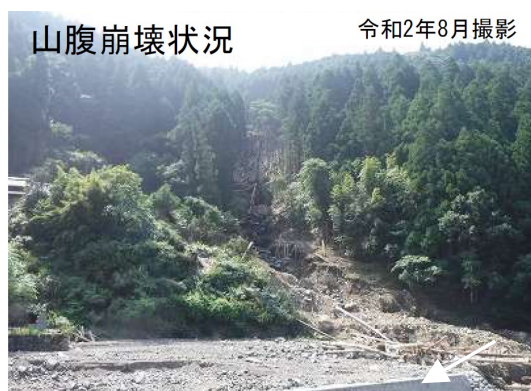
図 2.14 令和2年7月豪雨による  
支川川内川の山腹崩壊

令和2年7月豪雨では、球磨川中流部を中心に、全川的に河道内に土砂の堆積が確認されました。この要因の一つとして、球磨川中流部を中心に山腹崩壊等により大量の土砂が支川を通じて本川まで流入し、土砂が堆積したことが考えられます(図 2.14、図 2.15)。

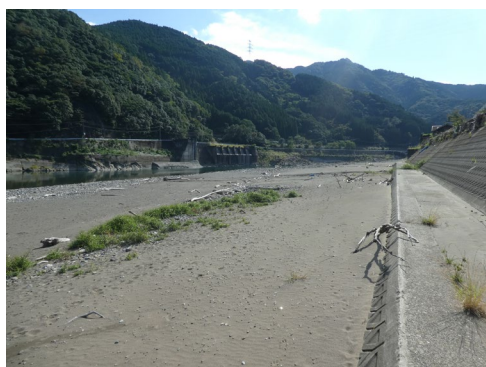
図 2.16 河道内の土砂堆積状況

球磨川河道内の土砂堆積が進行して固定化すると、洪水時の流下能力を低下させ、河川水位の上昇をまねくおそれがあります(図 2.16)。また、河川管理施設等の構造物の周辺に土砂堆積が進行すると、樋門ではゲートの開閉操作に支障をきたすおそれもあります。

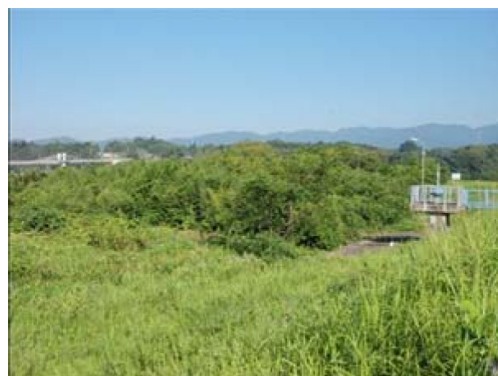
図 2.17 河道内樹木の繁茂状況

同様に、河道内の樹木が繁茂すると、樹木の幹や枝等が洪水時の流下能力を低下させ、河川水位の上昇をまねくおそれがあります(図 2.17)。

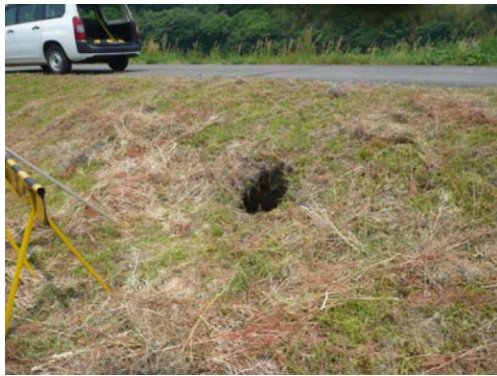
図 2.18 堤防陥没の発見箇所

堤防や護岸は、経年的な老朽化や降雨・洪水・地震等の自然現象や車両乗り入れ等の人為的な影響を受けることにより、変形やひび割れ等が進行し、放置すると洪水時に変状の拡大や大規模な損傷が発生し、堤防決壊等に繋がるおそれもあります(図 2.18、図 2.19)。また、高潮対策が必要な区間や人吉市街地の堤防はコンクリート構造となっており、老朽化による劣化やひび割れ等が生じています。

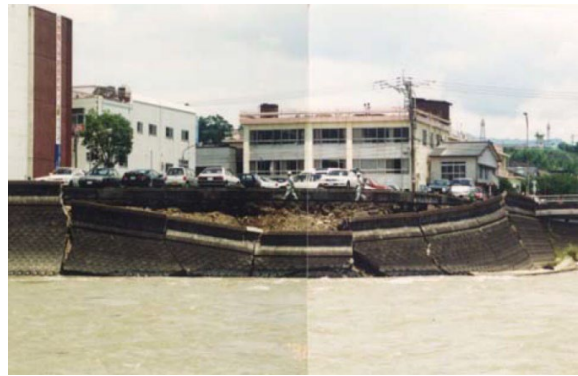
図 2.19 基礎洗掘により崩壊した護岸

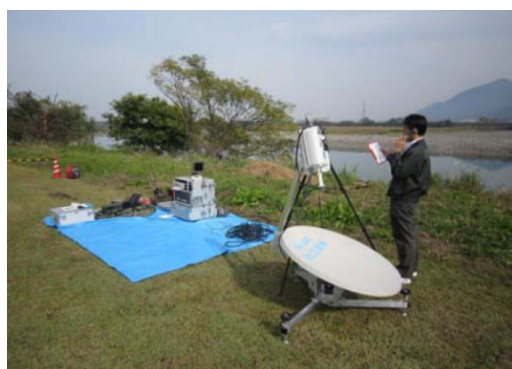
図 2.21 衛星小型画像伝送装置

近年は、各地で甚大な自然災害が発生しています。これらの自然災害の発災中や発生後の情報収集や復旧支援を行うために、遠隔時の動画情報等を伝達し現地の状況を的確に把握することを目的とした衛星小型画像伝送装置や大規模な河川氾濫による浸水被害の軽減を目的として排水ポンプ車を配備しています(図 2.21)。これまで、災害発生時の情報収集の強化や洪水時の浸水被害の軽減に効果を発揮しているところです(図 2.22)。

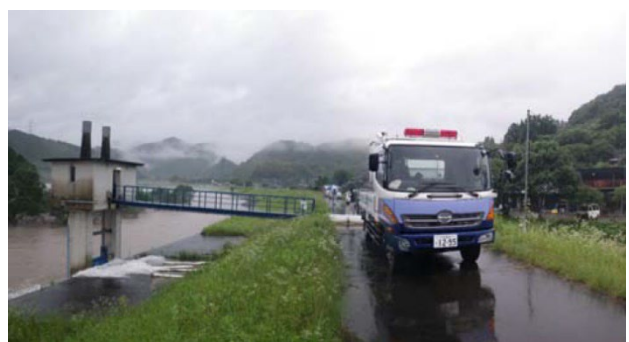
図 2.22 排水ポンプ車（活動状況）

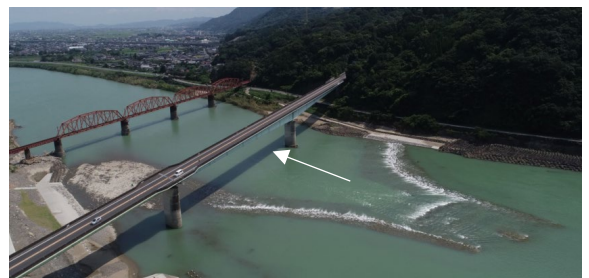
図 2.26 八の字堰

下流部は、八代平野が広がり八代市街部を貫流している区間であり(図 2.25)、良好な瀬の再生を目的として整備した通称「八の字堰」(図 2.26)と呼ばれる落差工周辺は、アユ等の回遊性魚類の重要な生息・繁殖の場となっており、そのほか、オイカワ・オオヨシノボリ・ナマズ等が生息しています。高水敷は大規模な公園として利用されているとともに、ヒバリやセッカ等の草地性の鳥類や、アカネズミ等の小動物の生息の場となっています。また、河岸や中州にはヨシ群落、ヤナギ林が分布しています。球磨川堰、新前川堰から下流は礫河床の汽水域となっており、ボラ、ハゼ類等が生息し、水際の礫州にはヨシ群落や、アイアシ等塩沼植物群落が分布しており、オオヨシキリ等の営巣地となっています(図 2.27)。
