令和3年度  
第1回 球磨川水系学識者懇談会  
説明資料

令和2年7月豪雨について

令和3年8月4日

国土交通省 九州地方整備局  
八代河川国道事務所

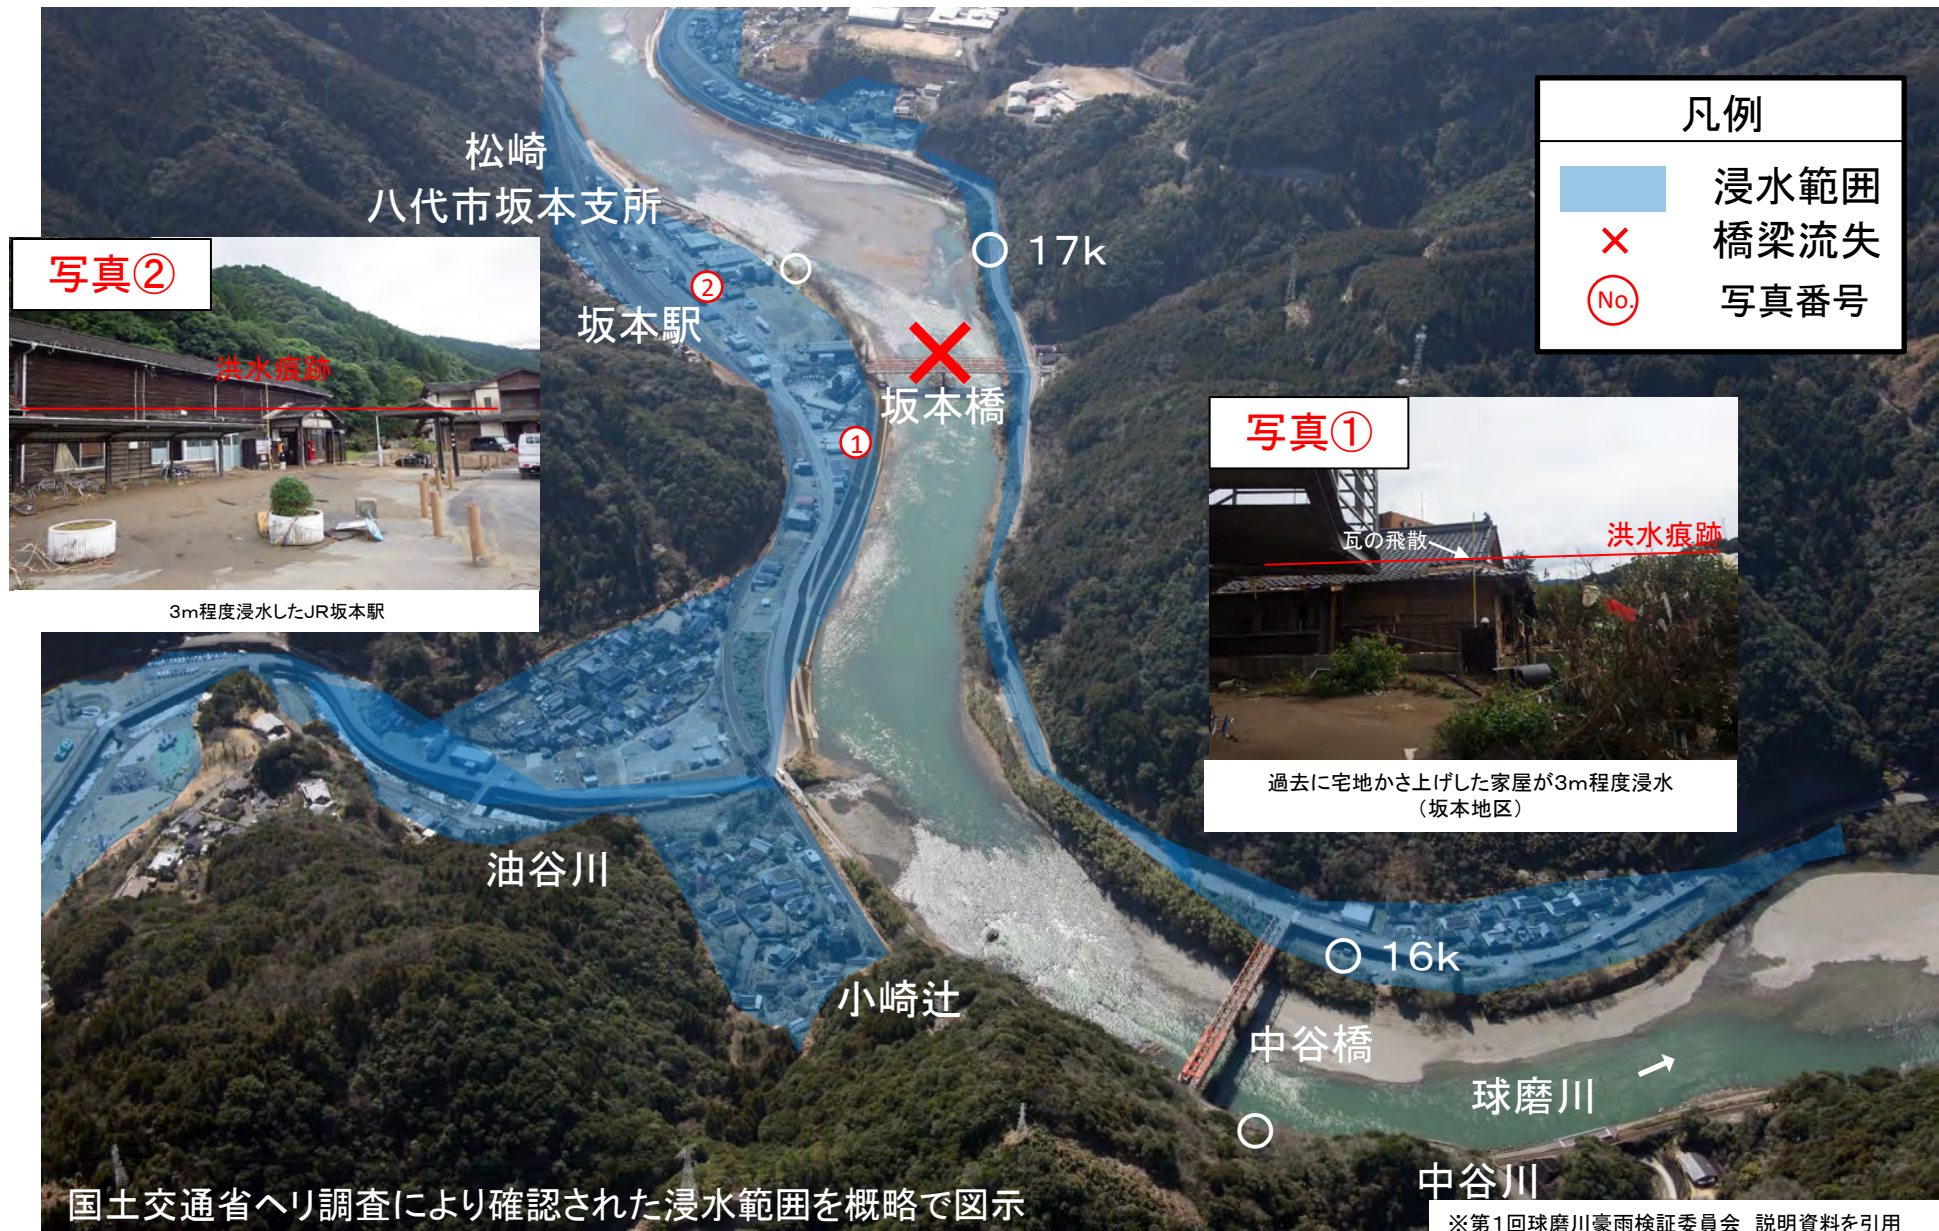
○中流部で山間狭窄部の八代市坂本町では、宅地かさ上げを実施した箇所においても浸水し、洪水流により橋梁上部工が流失するなど未曾有の被害が発生。

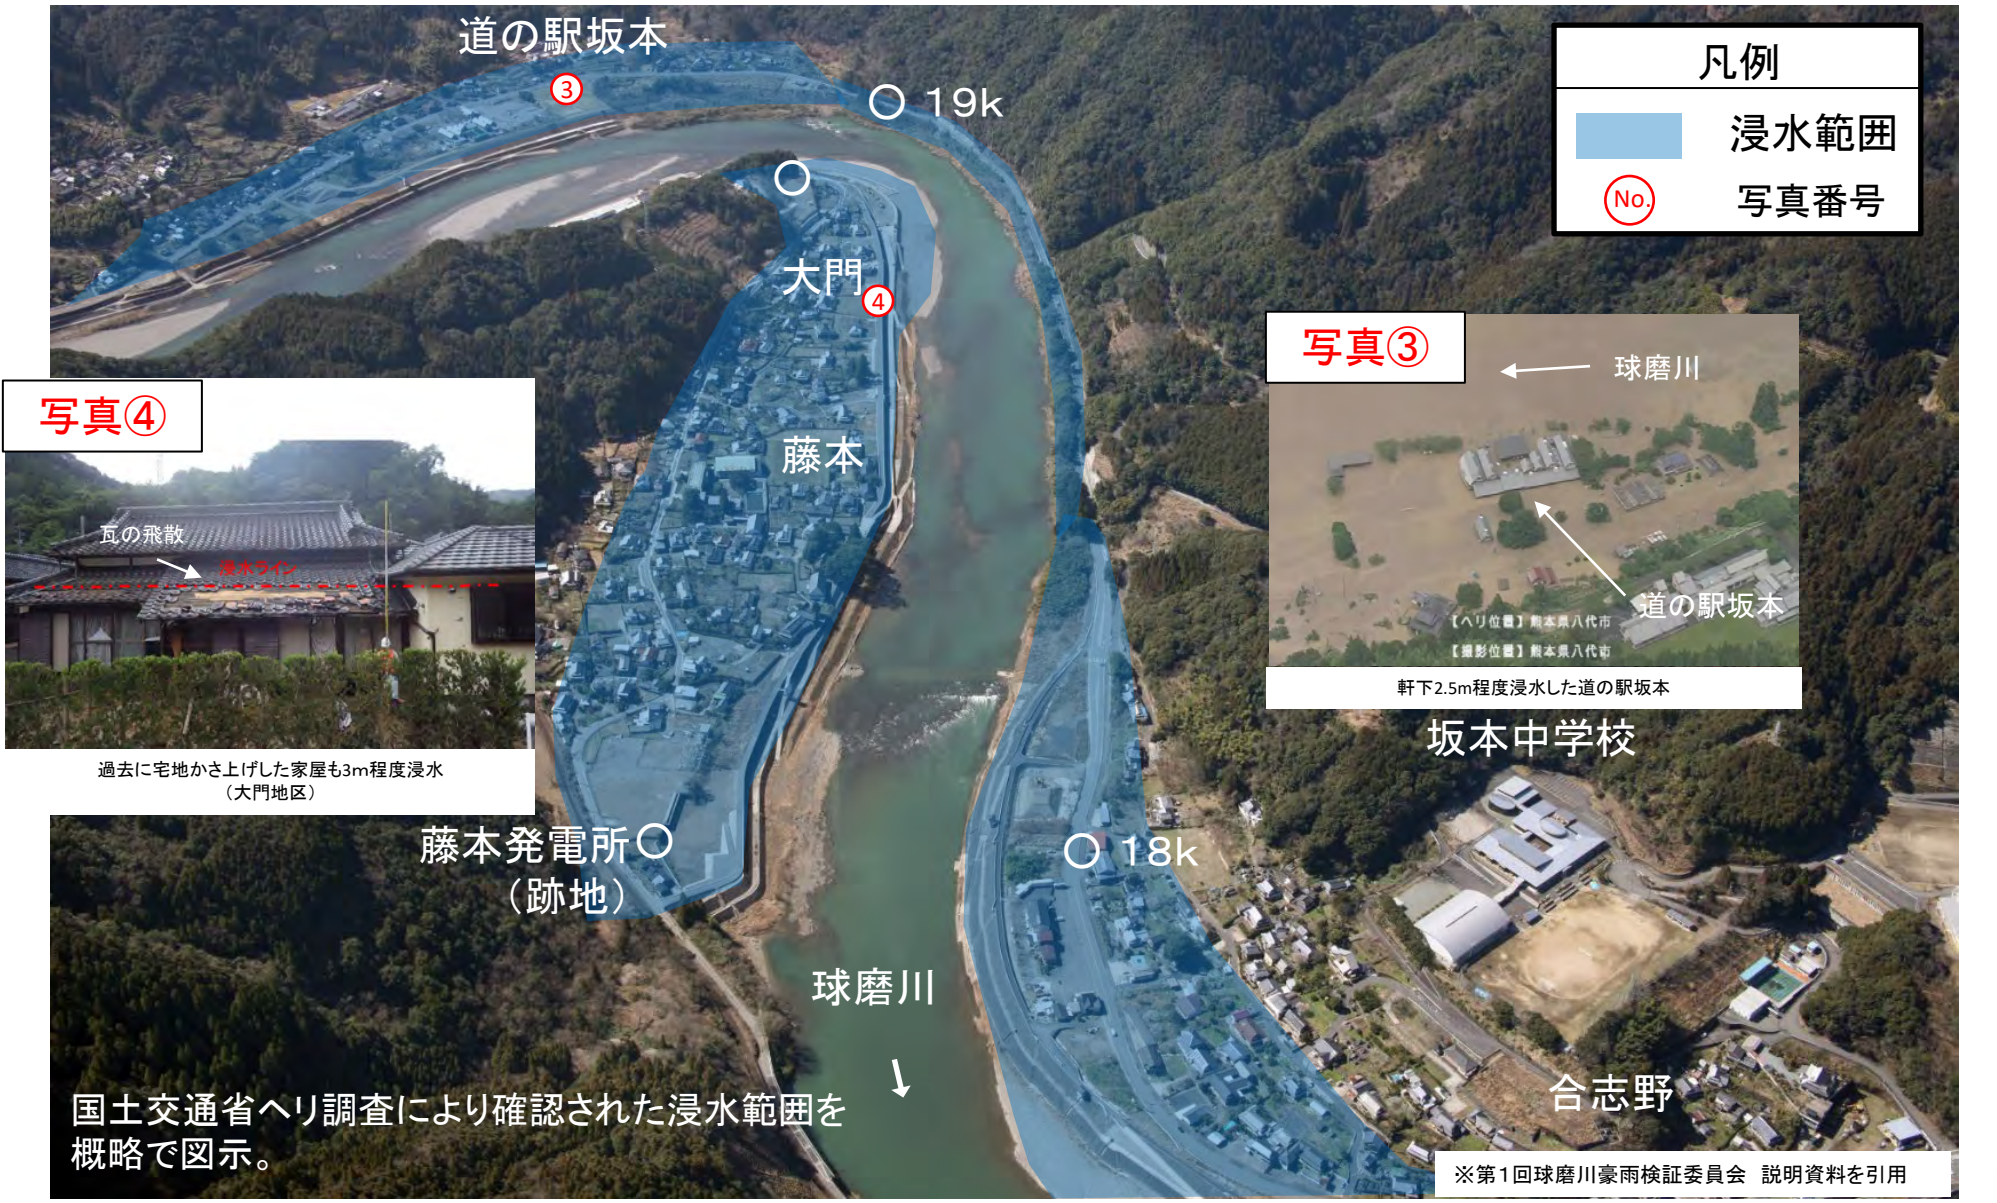
○中流部で山間狭窄部の八代市坂本町では、宅地かさ上げを実施した箇所においても浸水し、洪水流により橋梁上部工が流失するなど未曾有の被害が発生。

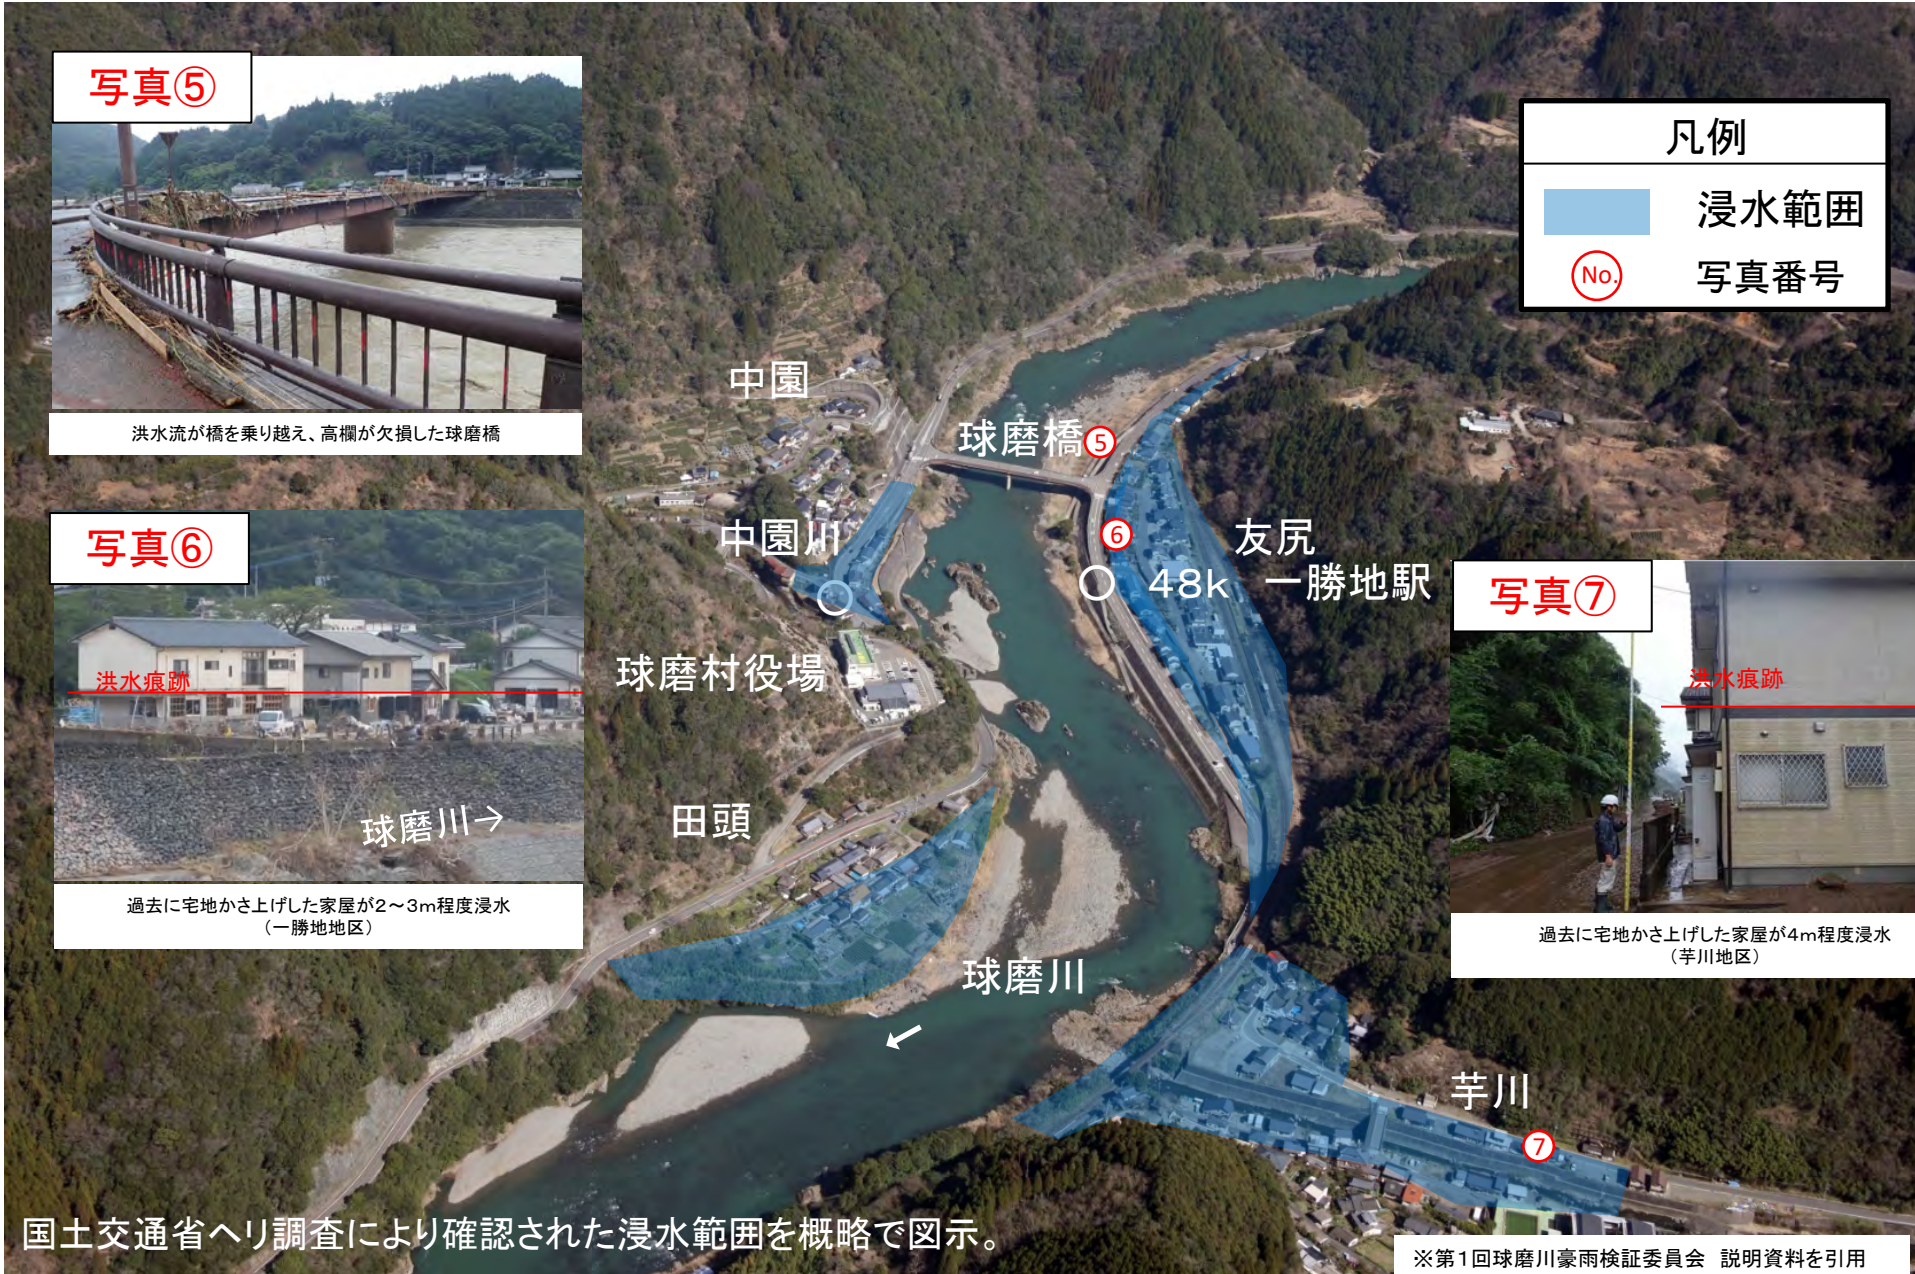
○中流部で山間狭窄部の球磨村一勝地周辺では、宅地かさ上げを実施した宅地も浸水する未曾有の被害が発生。

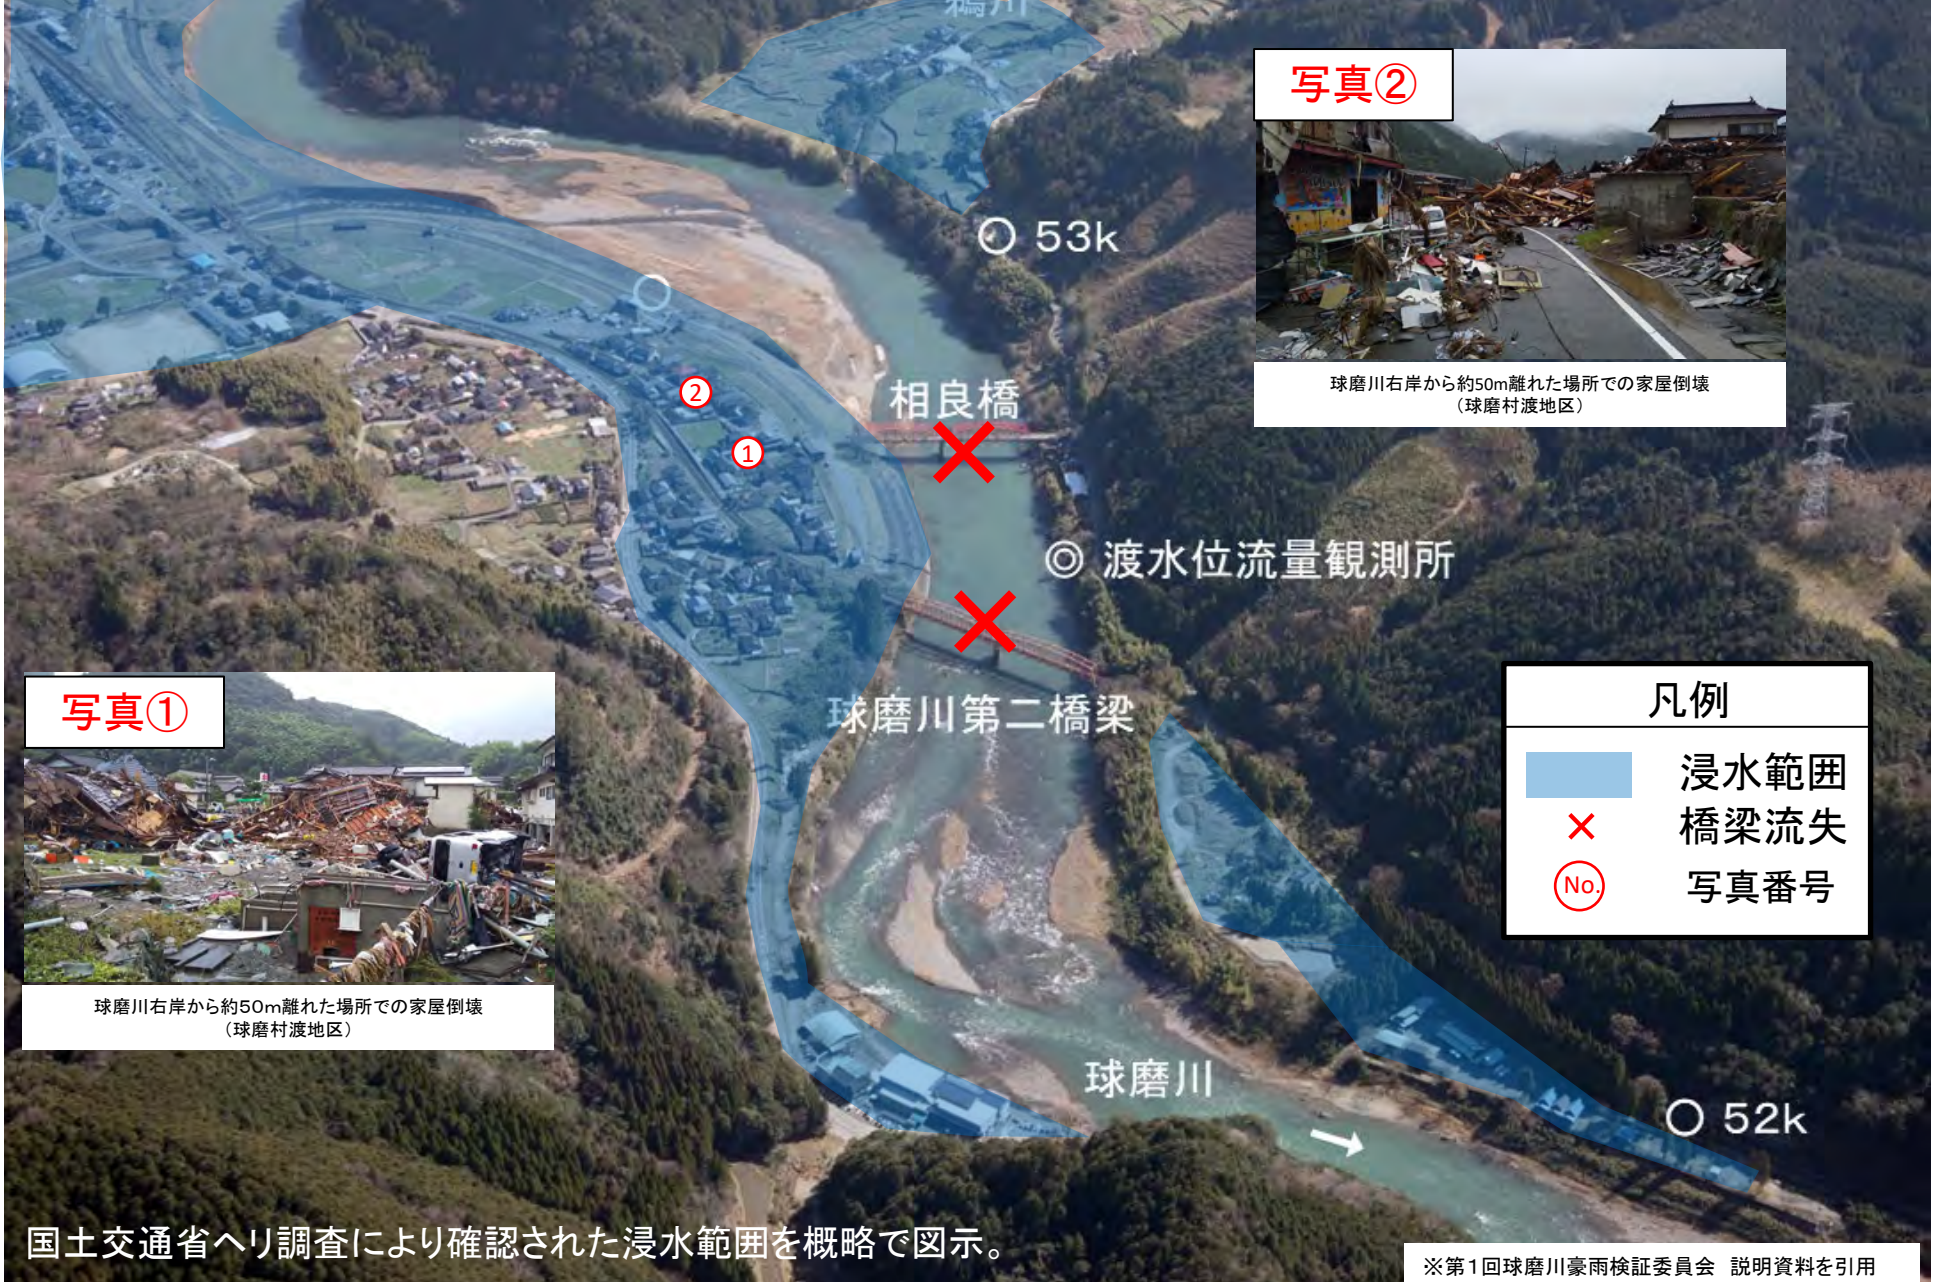
○山間狭窄部の入り口である球磨村渡地区では、約70ha、約130戸に及ぶ浸水被害とともに氾濫流による家屋倒壊も確認。

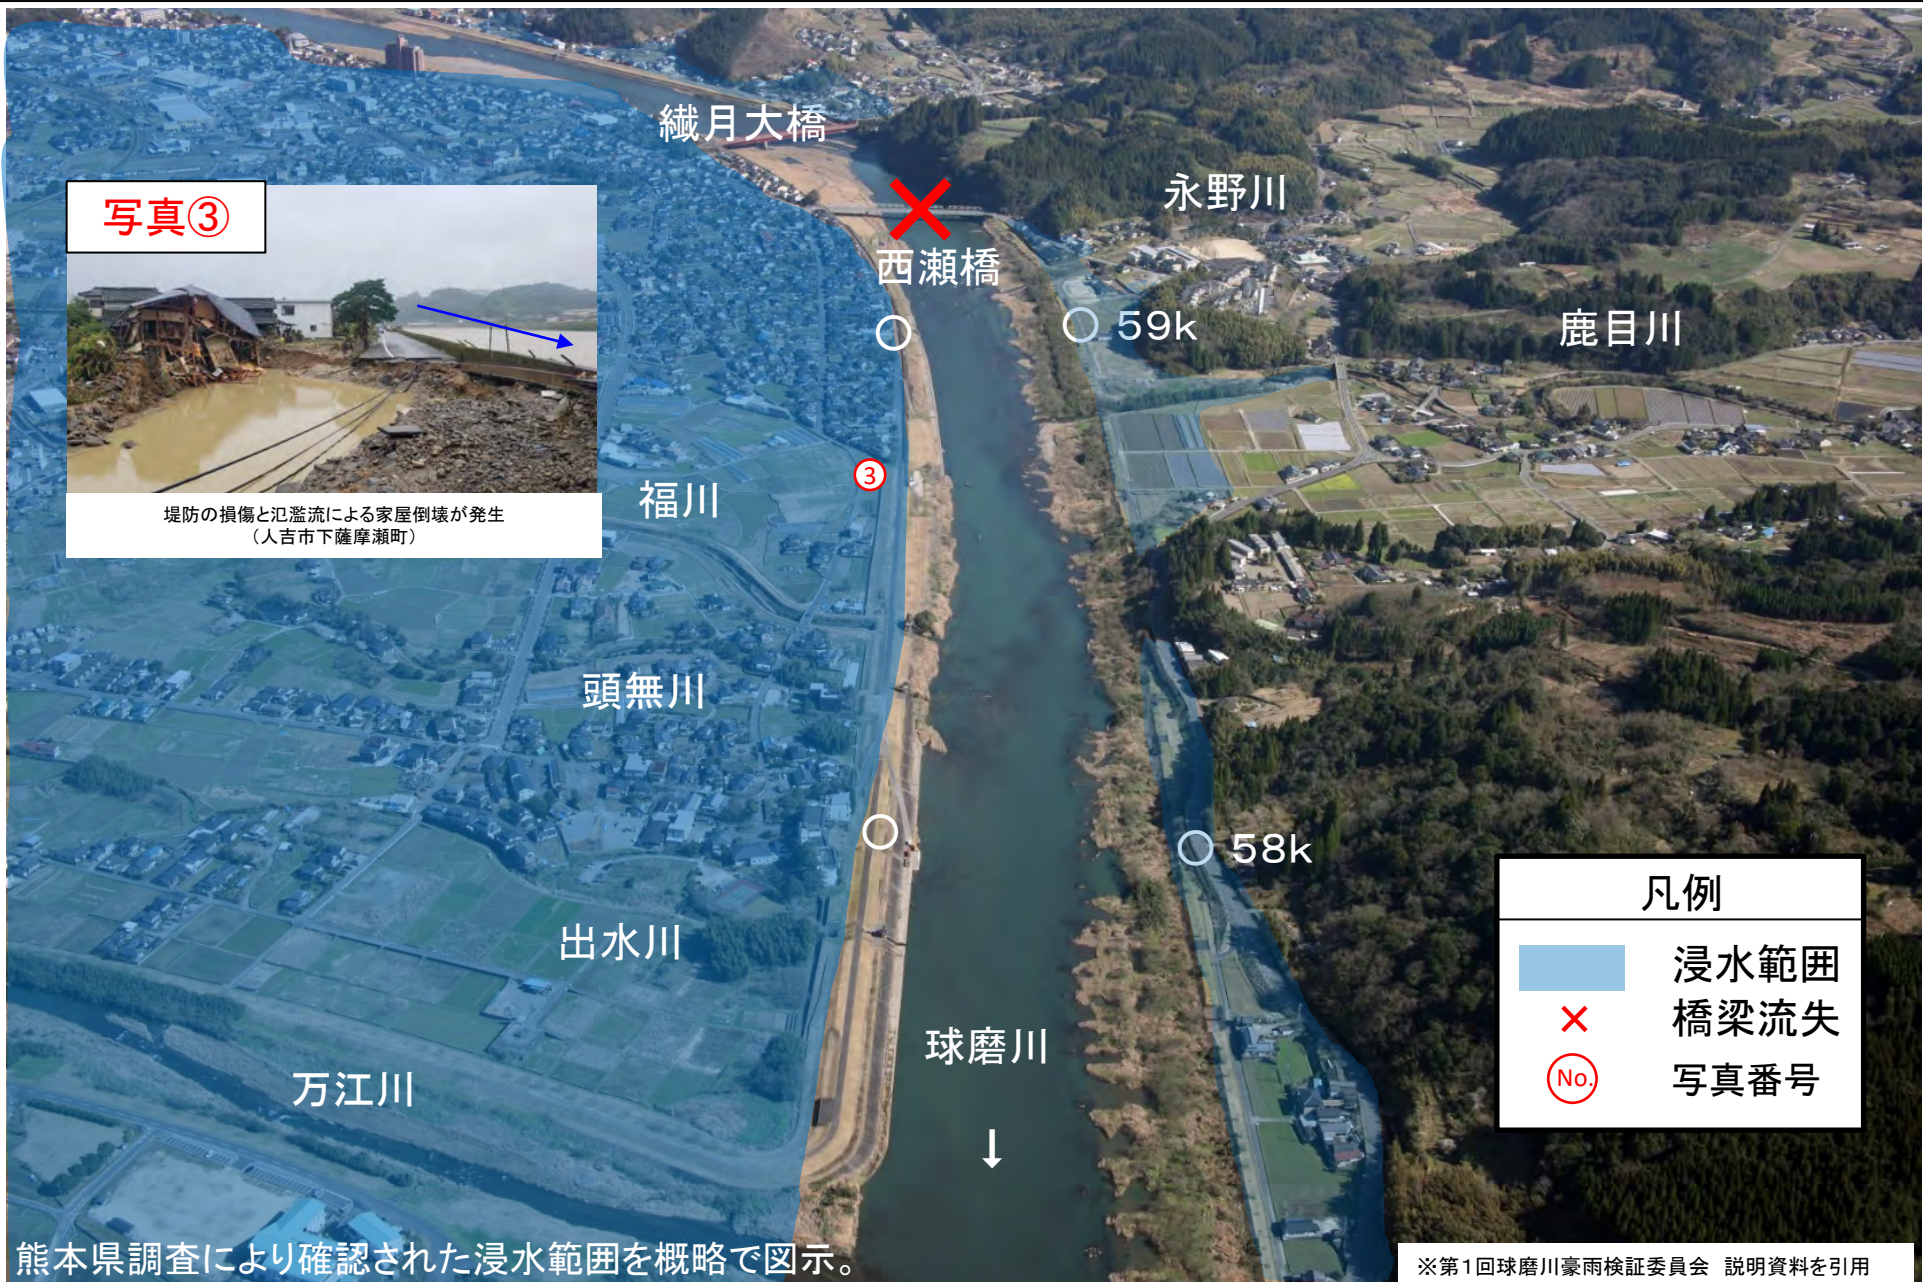
○人吉市街部において、約518ha、4, 681戸にも及ぶ浸水被害とともに氾濫流による家屋倒壊も発生。

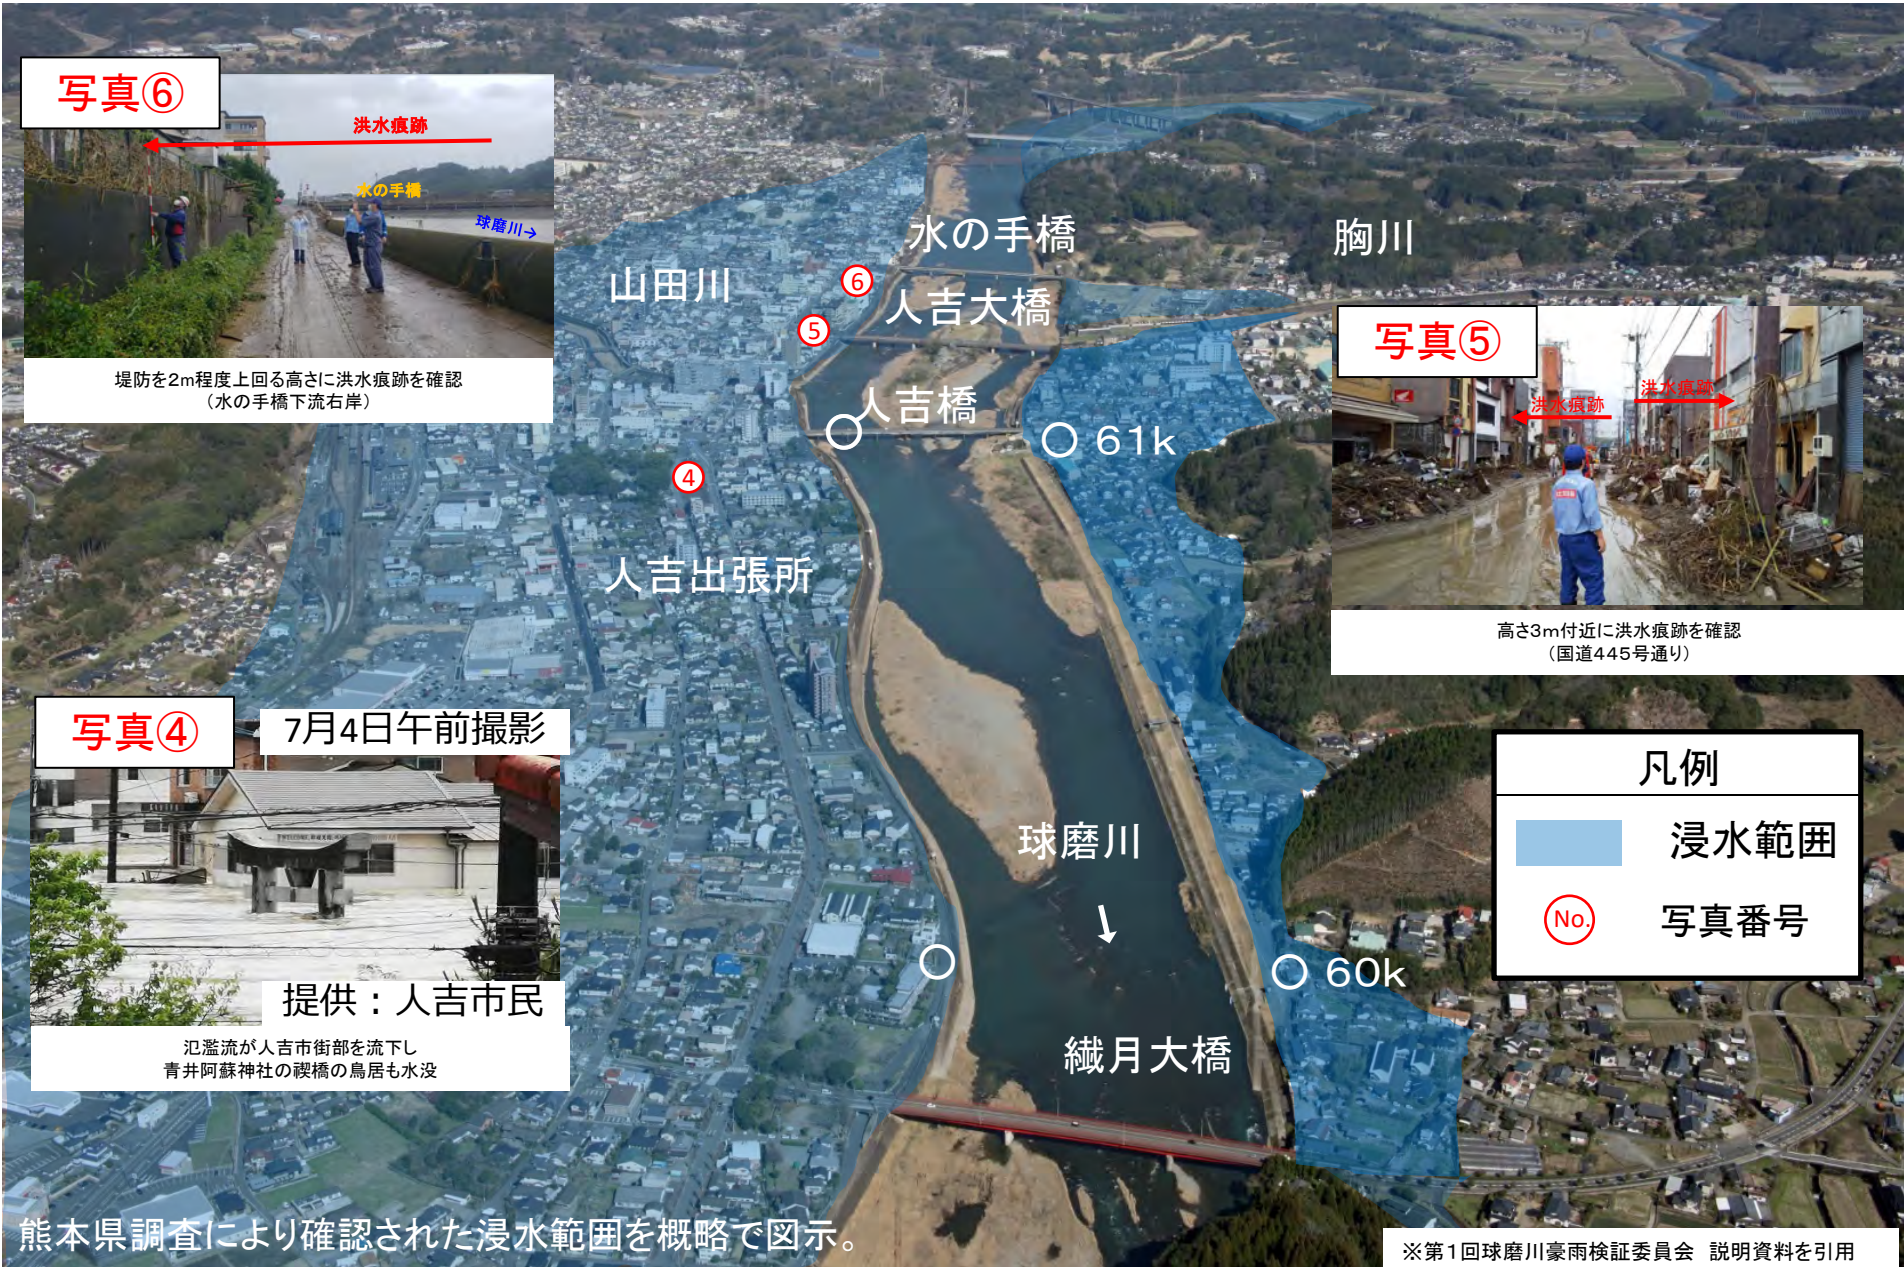
○人吉市街部において、約518ha、4, 681戸にも及ぶ浸水被害とともに氾濫流による家屋倒壊も発生。

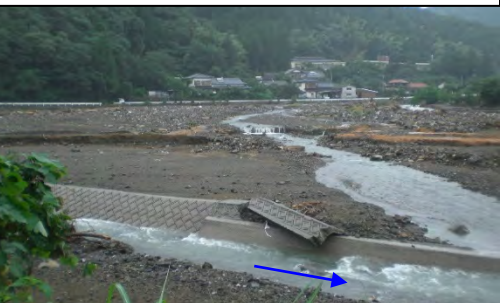
写真① 吉尾川・河道埋塞、流路変更

- 県が管理する球磨川水系の河川は80河川。
- 令和2年7月豪雨により、46河川、256箇所、約146億円の被害が発生。(権限代行を除く)
- 施設被害は、河道埋塞、堤防欠壊、側方浸食、護岸の一部欠損などが確認されている。

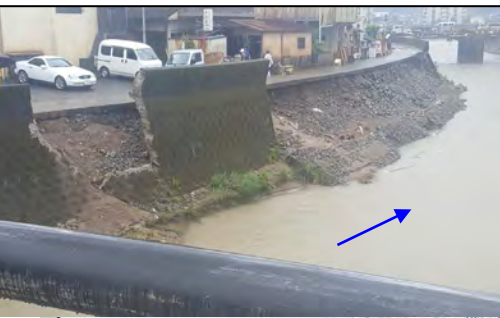
写真② 山田川・特殊堤欠壊

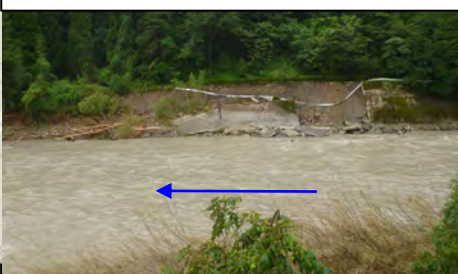
写真③ 川辺川・護岸一部欠損

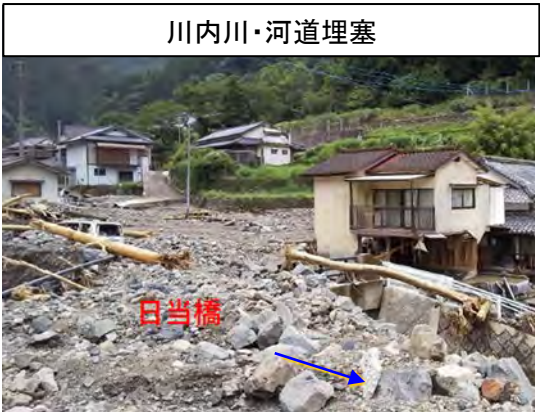
- 球磨川中流圏域では、本川からの氾濫に加え、本川の水位上昇により、川内川、小川、油谷川などの支川の水位も上昇した。その結果、洪水が流れにくくなるバックウォーター現象と河道の埋塞により、支川からの氾濫が発生。
- 各支川のバックウォーター区間より上流側では、河道が埋塞もしくは大半が土砂で埋まった結果、洪水が河道から溢れる氾濫が発生。

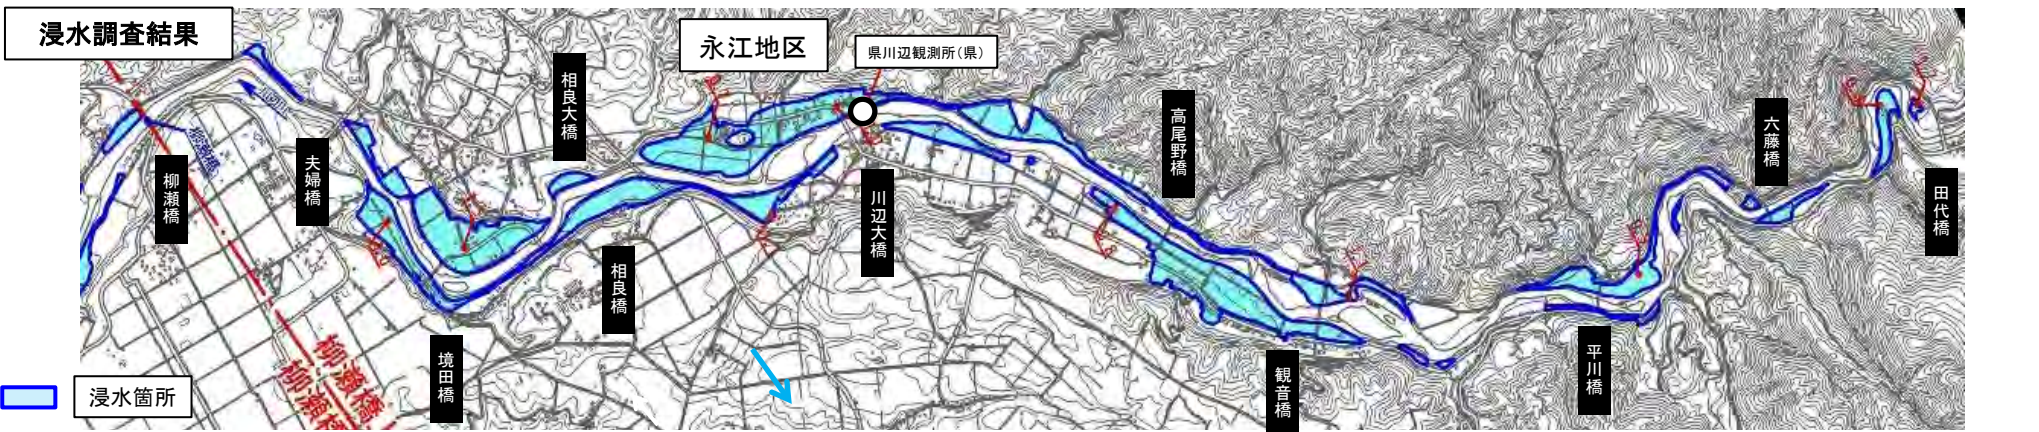
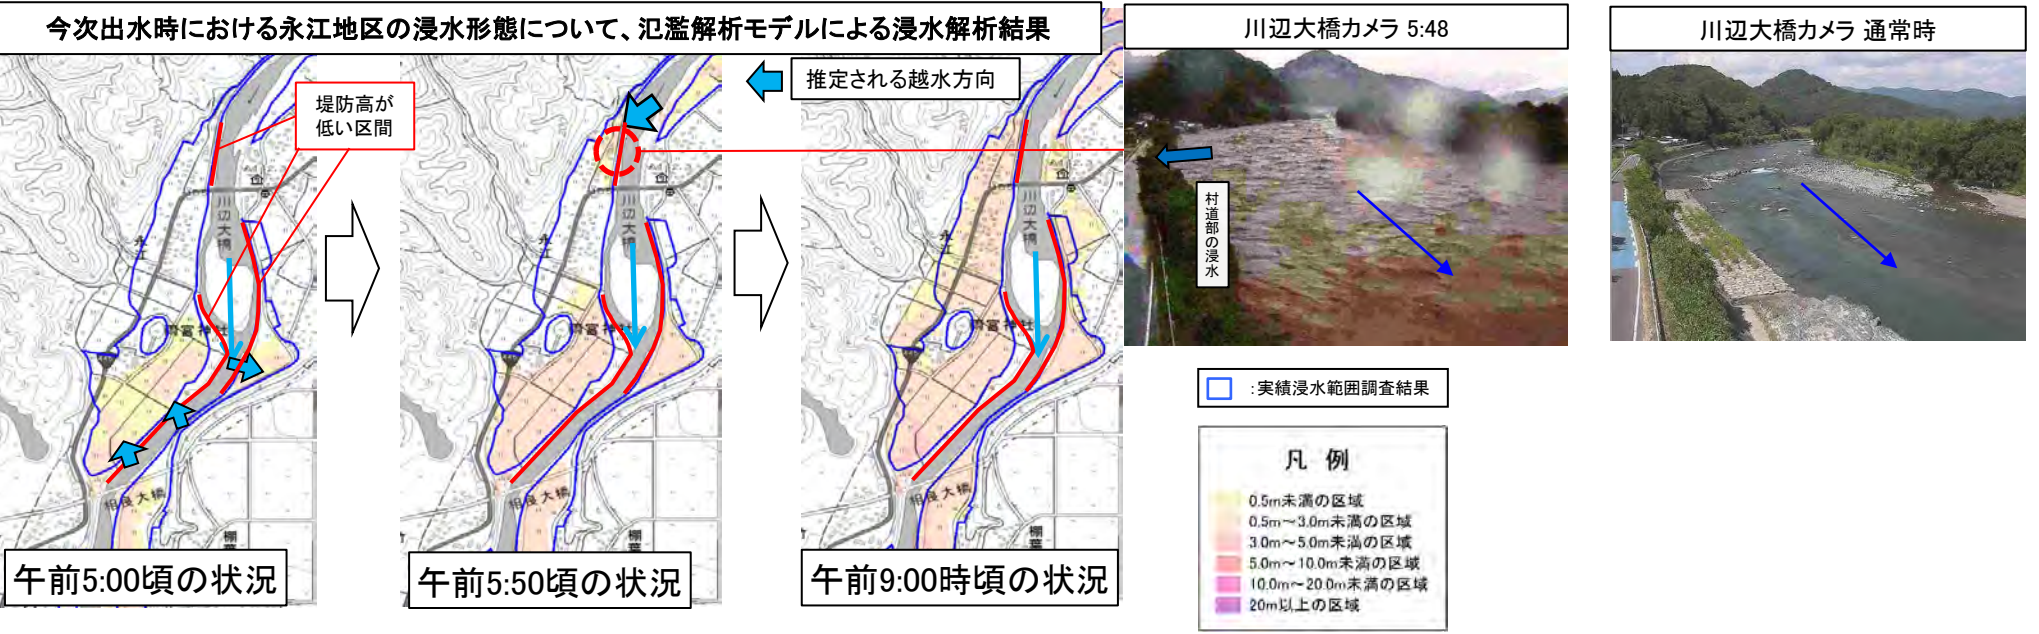
○川辺川の水位上昇により、堤防から越水による浸水被害が発生。

○浸水解析結果をもとに浸水形態について確認すると、堤防高の低いところから浸水が開始し、水位の上昇により越水範囲が拡大、浸水範囲も拡大していることがわかる。
