速報（第一報）

平成20年6月25日
9：00現在

平成20年6月21～22日 球磨川の出水状況

国土交通省 九州地方整備局
八代河川国道事務所

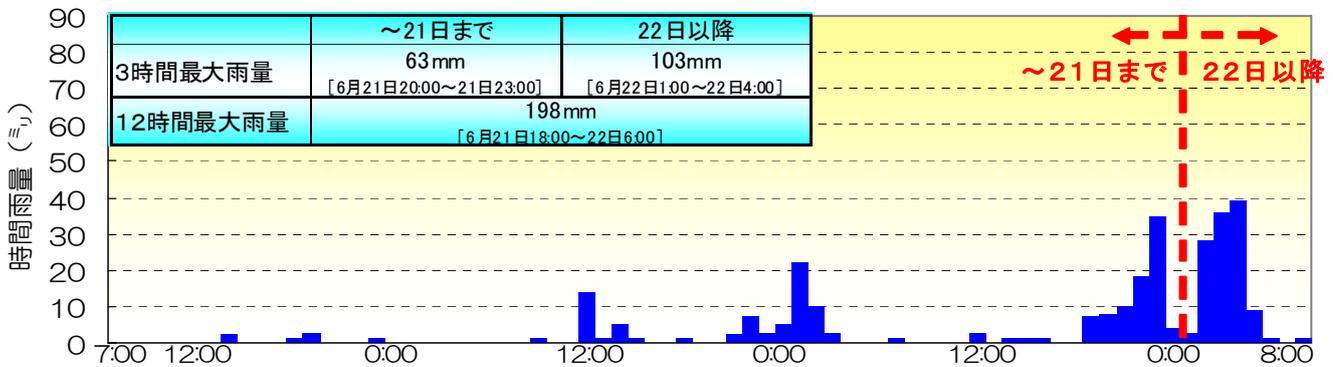
多良木雨量観測所(球磨郡多良木町中鶴)

球磨川本川上流域の多良木地点では、21日の3時間最大雨量63mm、22日の3時間最大雨量103mmを観測し、12時間最大雨量は198mmでした。これに対し、川辺川流域の五木宮園地点では21日の3時間最大雨量79mm、22日の3時間最大雨量43mmを観測し、12時間最大雨量は169mmでした。

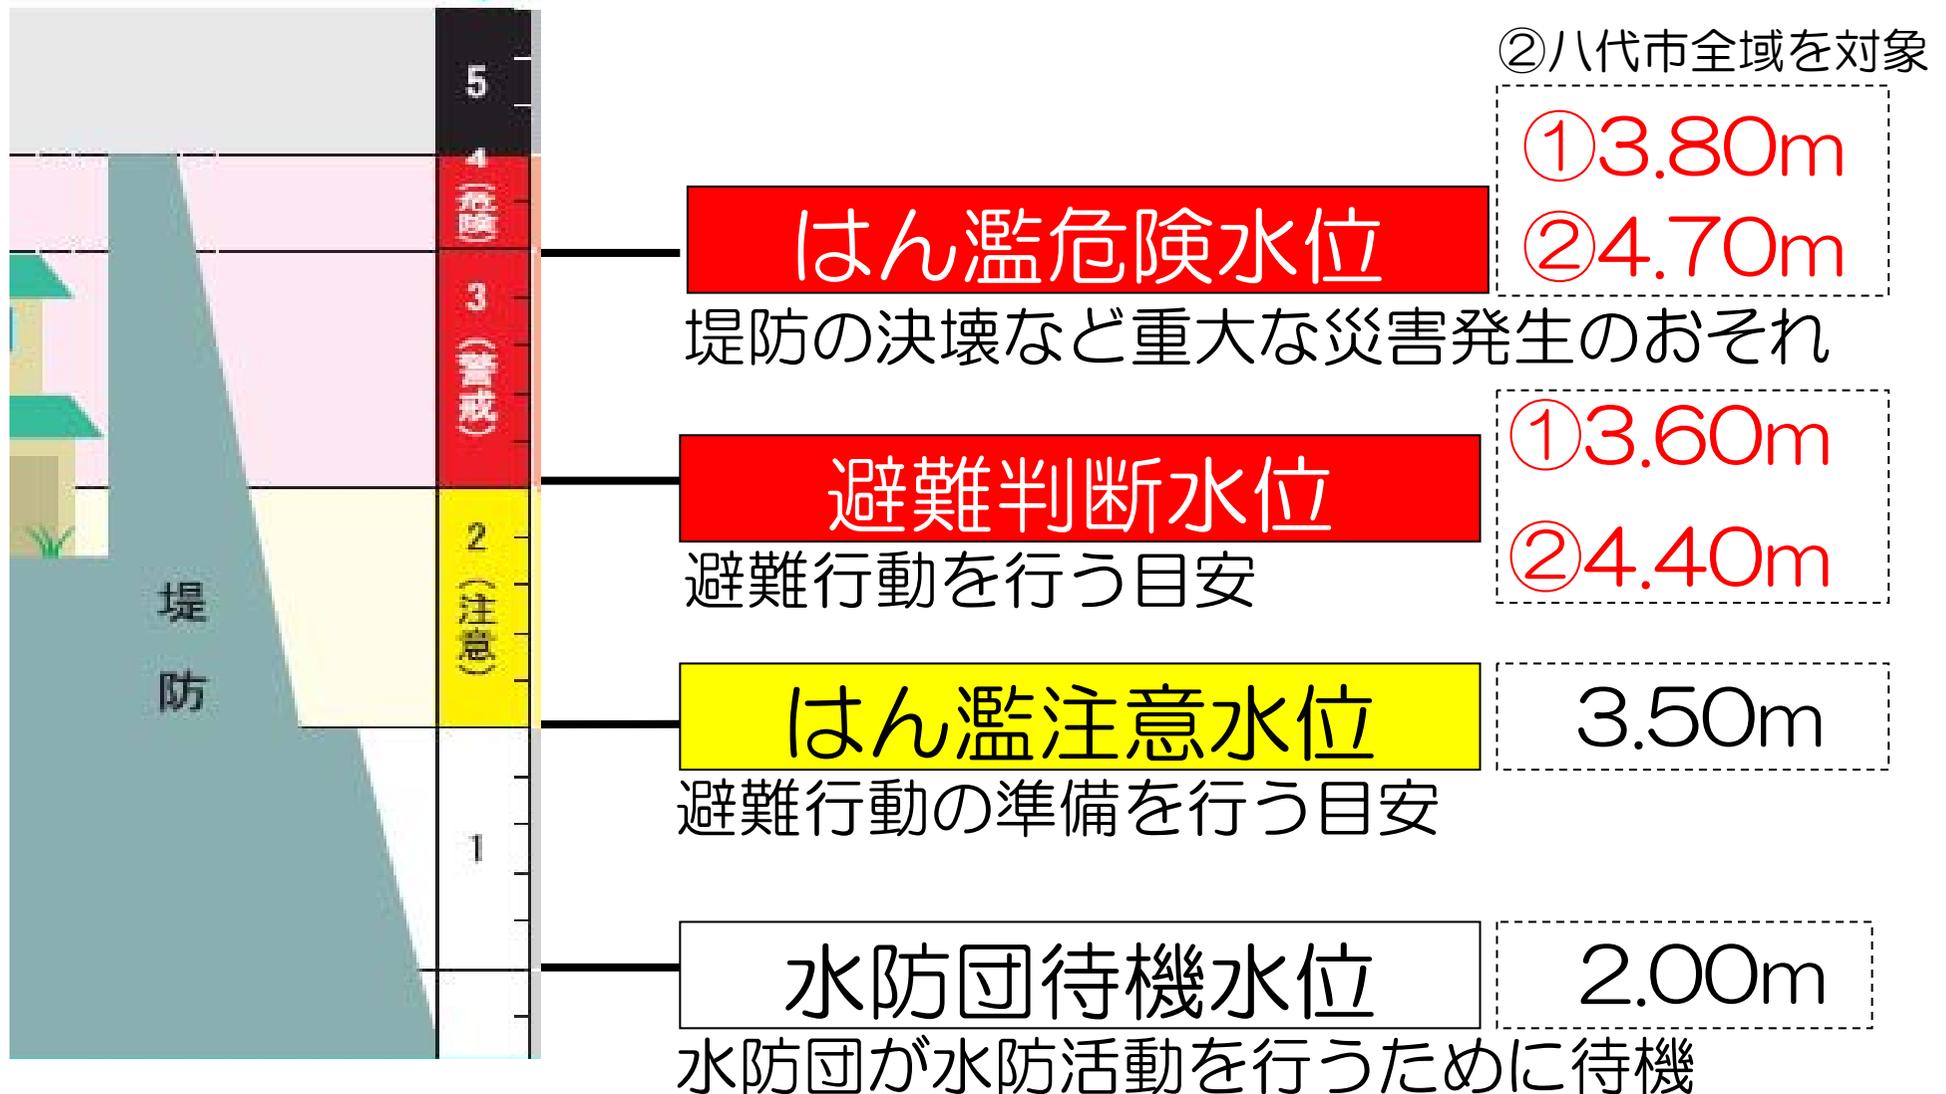
萩原水位観測所での水位設定

※①八代市坂本町

②八代市全域を対象

※水位は全て量水標の読みで水深とは異なります
