令和2年7月豪雨について

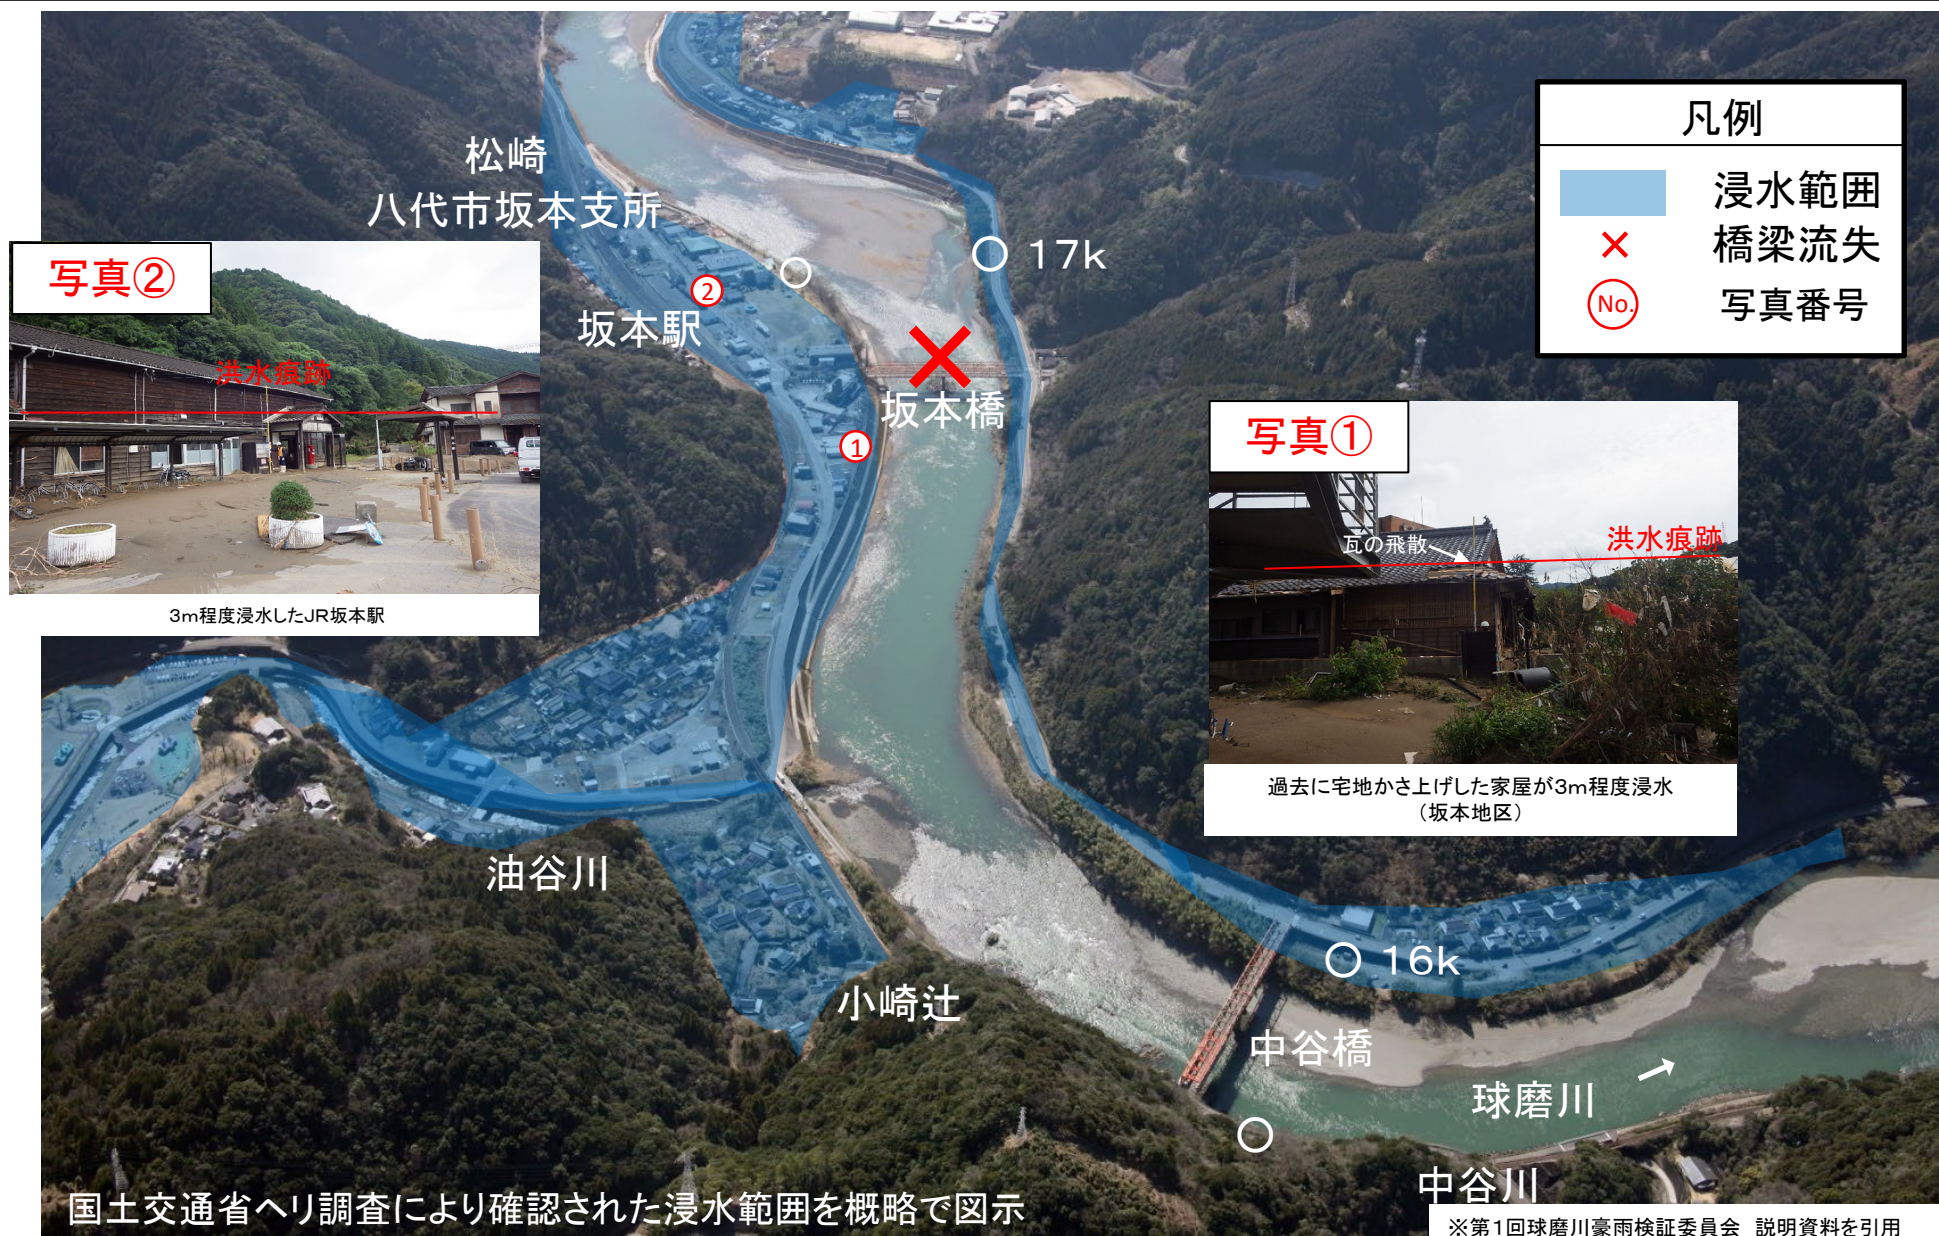
○中流部で山間狭窄部の八代市坂本町では、宅地かさ上げを実施した箇所においても浸水し、洪水流により橋梁上部工が流失するなど未曾有の被害が発生。

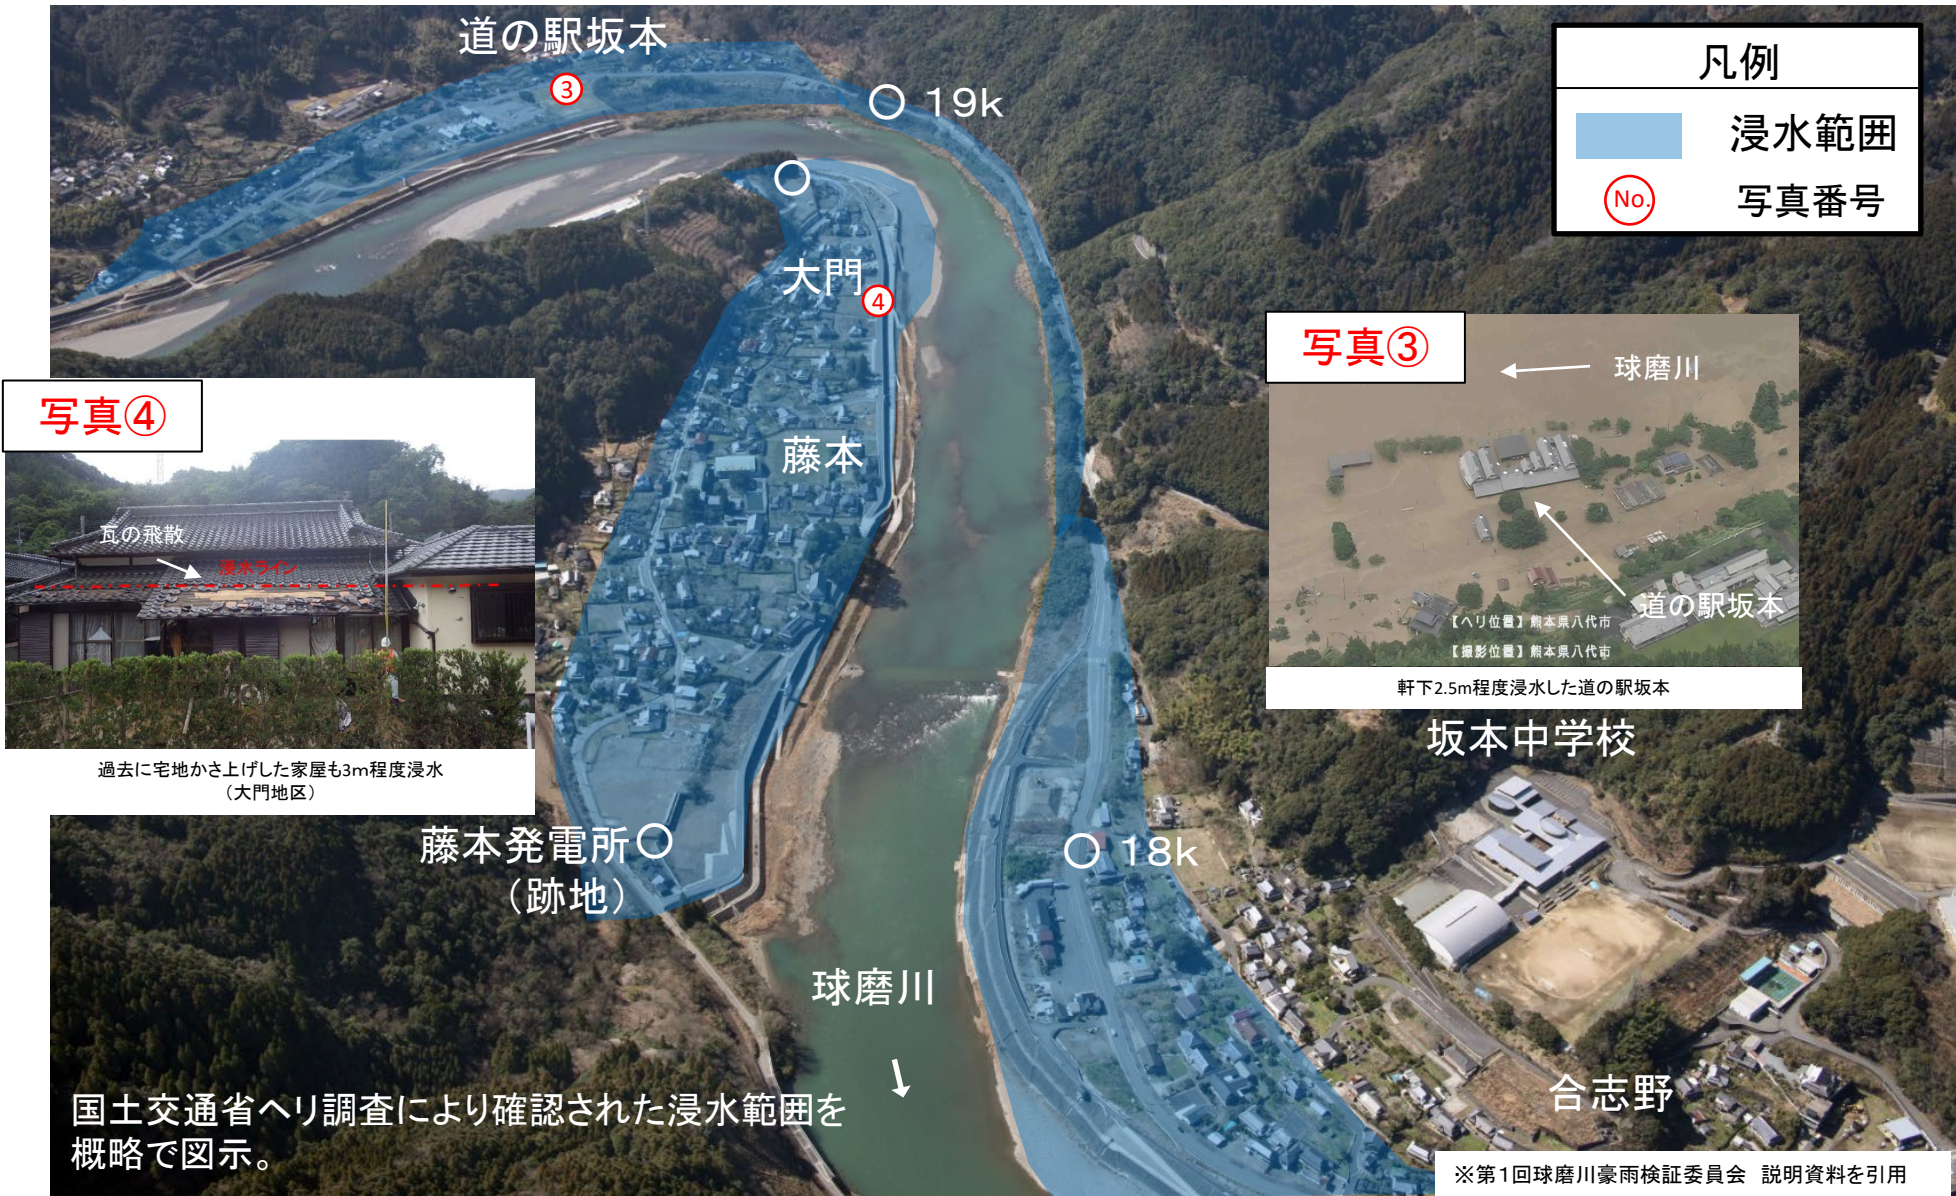
○中流部で山間狭窄部の八代市坂本町では、宅地かさ上げを実施した箇所においても浸水し、洪水流により橋梁上部工が流失するなど未曾有の被害が発生。

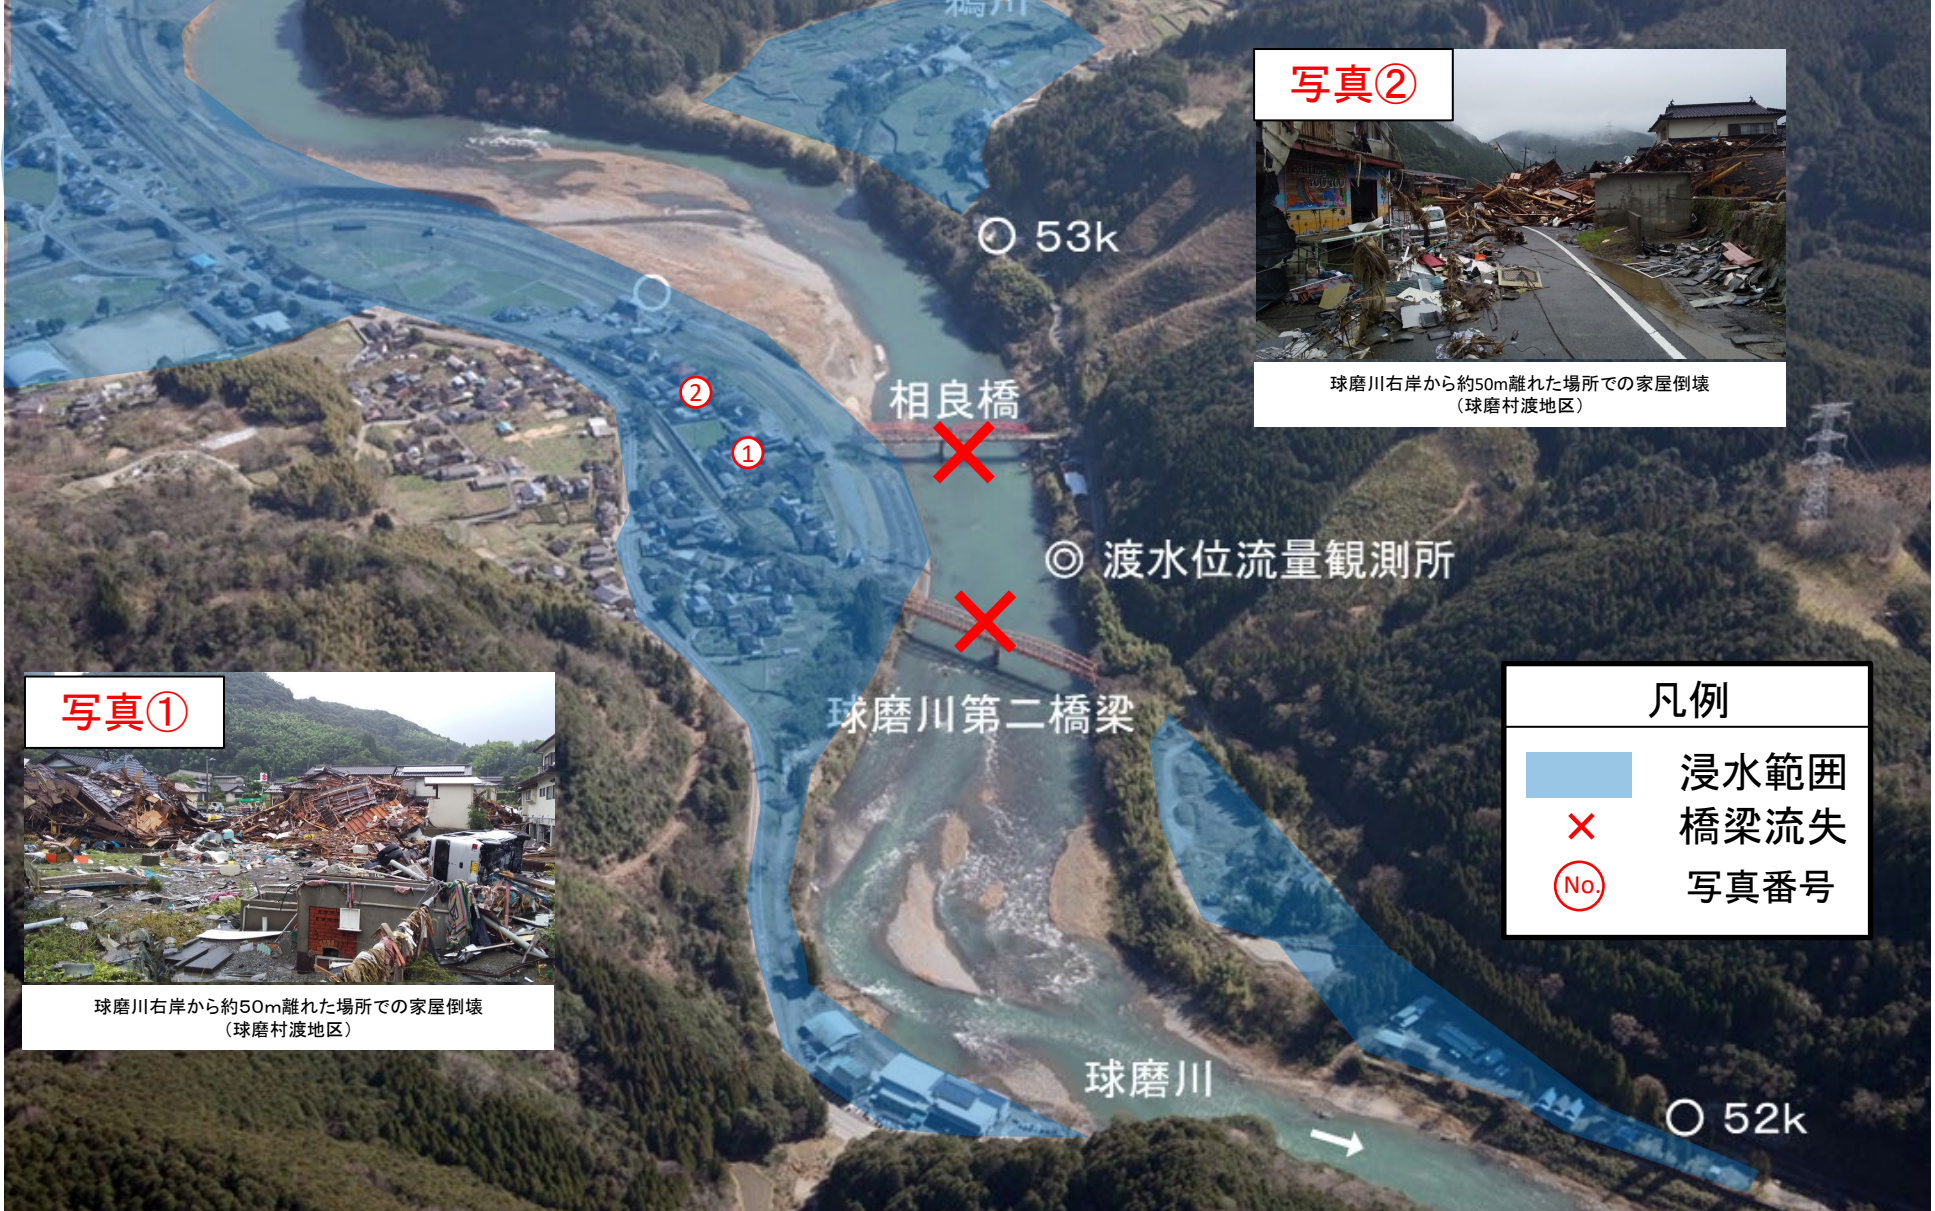
○山間狭窄部の入り口である球磨村渡地区では、約70ha、約130戸に及ぶ浸水被害とともに氾濫流による家屋倒壊も確認。

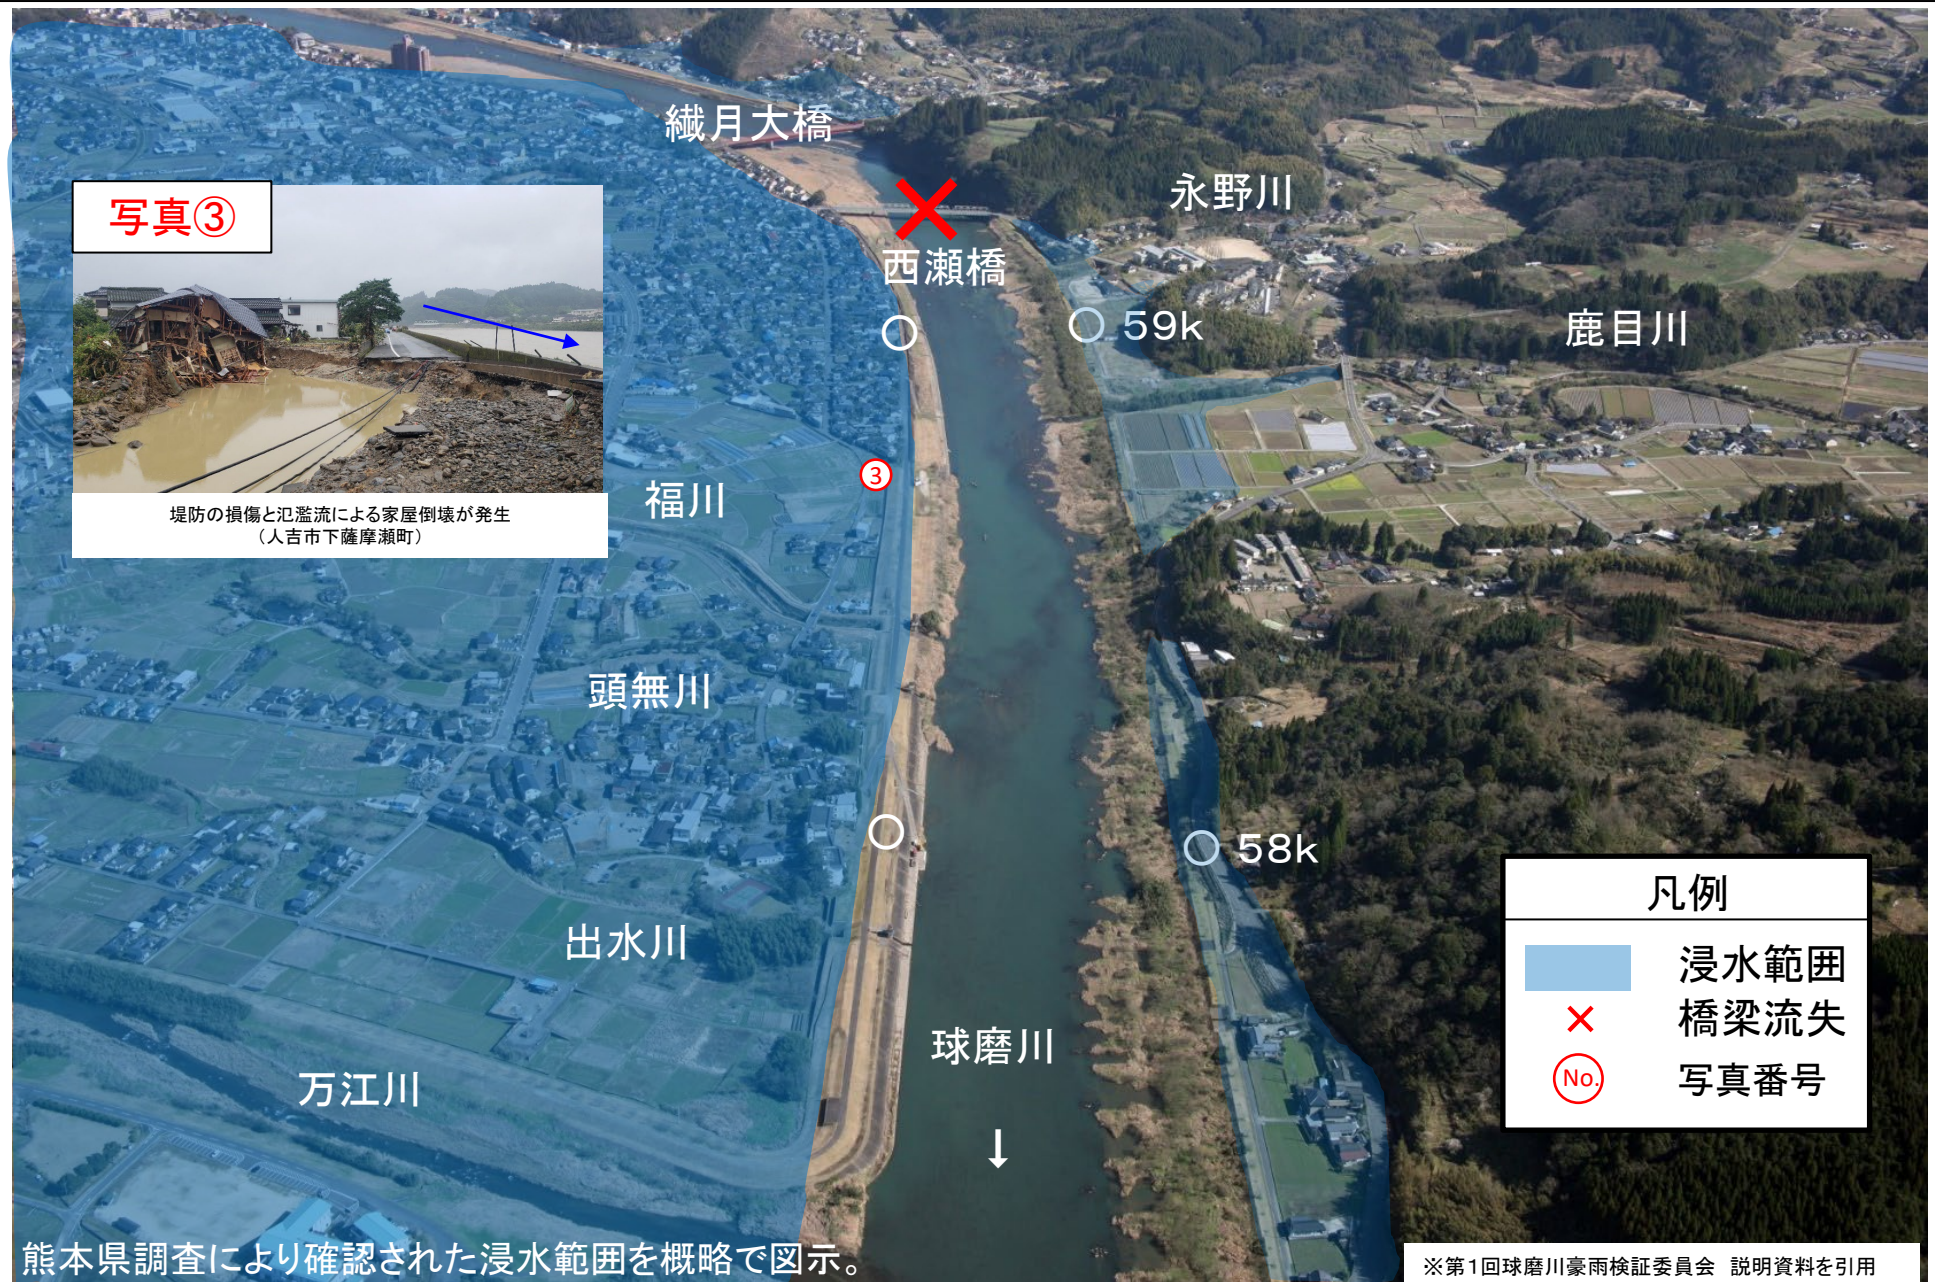
○人吉市街部において、約518ha、4, 681戸にも及ぶ浸水被害とともに氾濫流による家屋倒壊も発生。

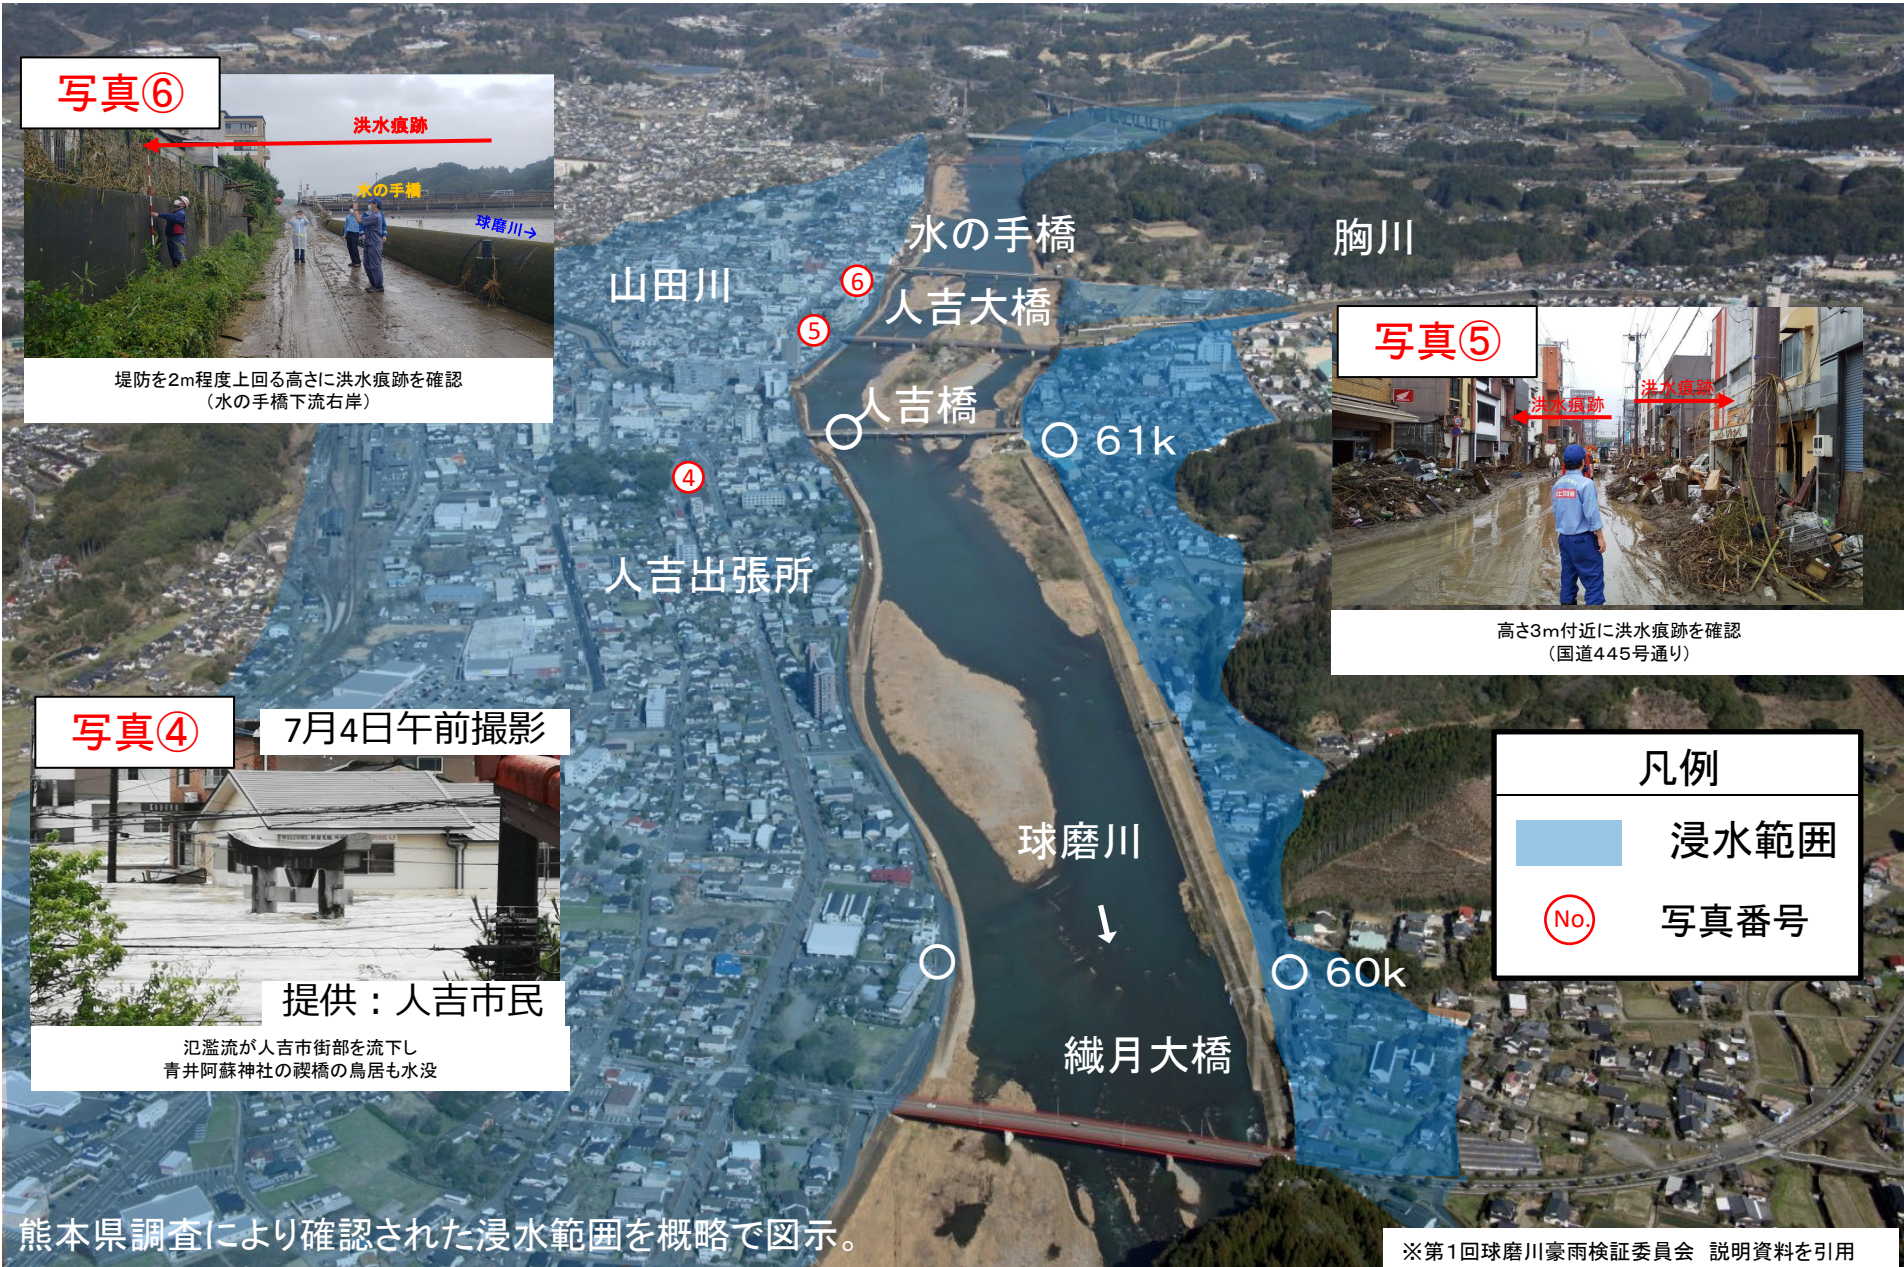
○人吉市街部において、約518ha、4,681戸にも及ぶ浸水被害とともに氾濫流による家屋倒壊も発生。

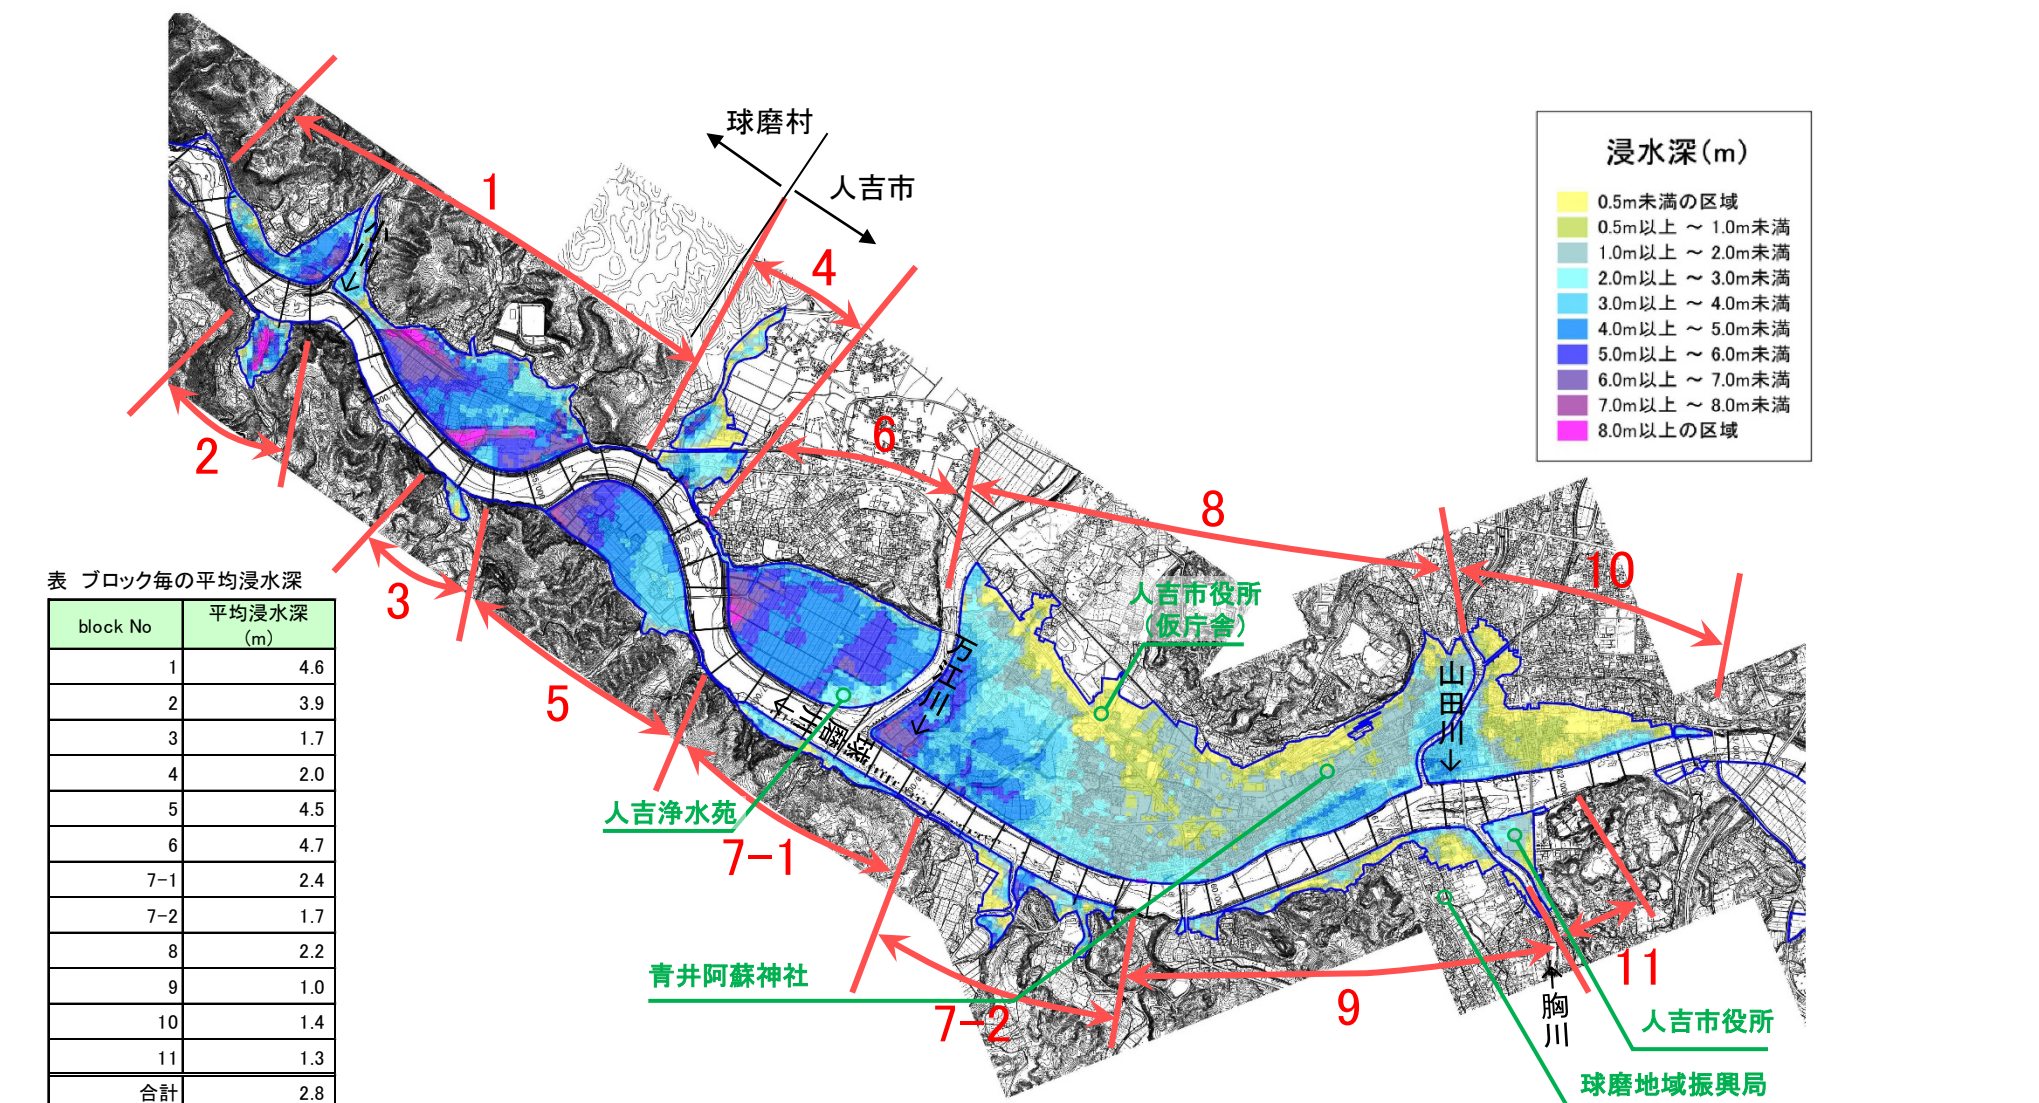
○山間狭窄部の入口に位置する球磨村渡地区付近から万江川の合流部までの区間は、平均水深が2～5mと深くなっている。  
○万江川合流点から上流の人吉市街部は1～2m程度の平均浸水深となっているが、万江川合流部や山田川合流部及び球磨川沿いの浸水深が大きくなっている。
