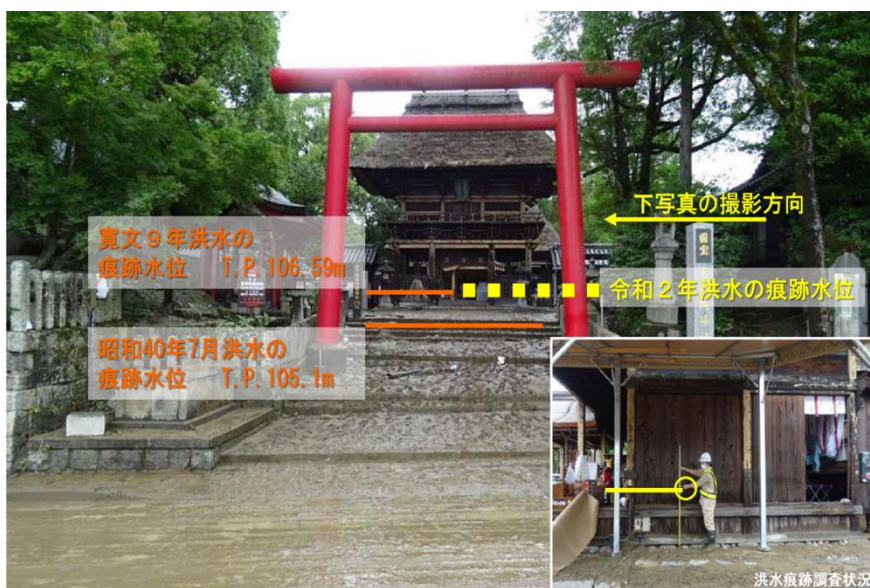
写真 国宝青井阿蘇神社の洪水痕跡

- なお、令和 2 年 7 月洪水は、青井阿蘇神社で、昭和 40 年 7 月洪水を約 1.5m 上回り、寛文 9 年洪水（1669 年）と同程度の浸水深となる歴史的洪水となりました。
