# 令和2年7月豪雨 球磨川水害対応記録

国土交通省

九州地方整備局

**八代河川国道事務所**

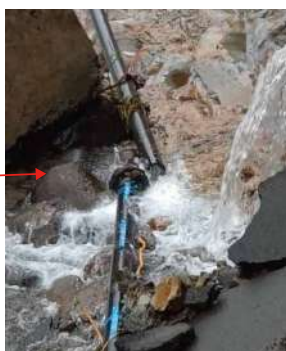
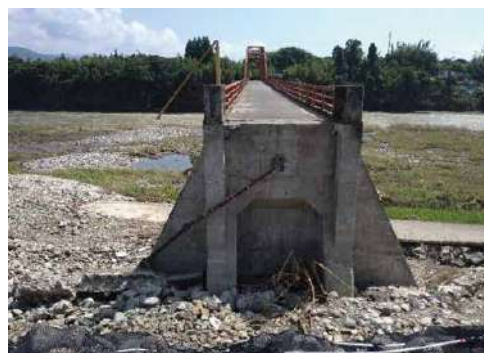
配水管の露出・破断

天狗橋左岸側の配水管の流失

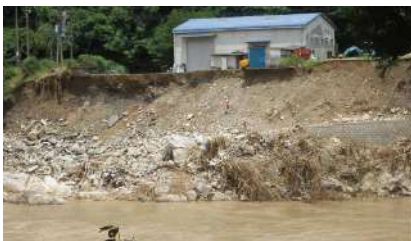
### 河川管理施設の被災状況

河川管理施設の被害は、主に球磨川本川の川辺川合流点より下流で発生しており、人吉市内の堤防決壊2箇所をはじめ、堤防損傷10箇所、護岸損傷17箇所、排水施設3箇所、排水機場1箇所等の全36箇所被害が確認されています。

① 護岸被災  
(八代市坂本町西部地先)

② 護岸被災  
(八代市坂本町坂本地先)

③ 護岸被災  
(八代市坂本町中津道地先)

④ 護岸被災  
(球磨村一勝地地先)

⑤ 堤防被災  
(球磨村渡地先)

⑥ 堤防被災  
(人吉市下薩摩瀬地先)

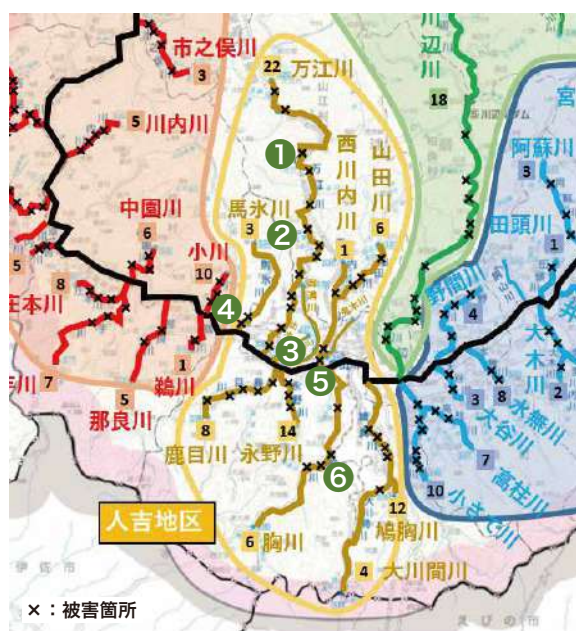
特に、球磨川本川の水位上昇により支川の水位も上昇し、万江川と本川が合流する人吉市街部などでは大規模な浸水被害が発生しました。万江川の兼用護岸の一部欠損などにより溢水し、家屋や田畑に被害がおよびました。

① 万江川・兼用護岸一部欠損

④ 馬水川・護岸一部欠損

② 万江川・側方浸食

⑤ 山田川・特殊堤決壊

③ 万江川(本川合流部)の浸水状況

⑥ 胸川・護岸一部欠損

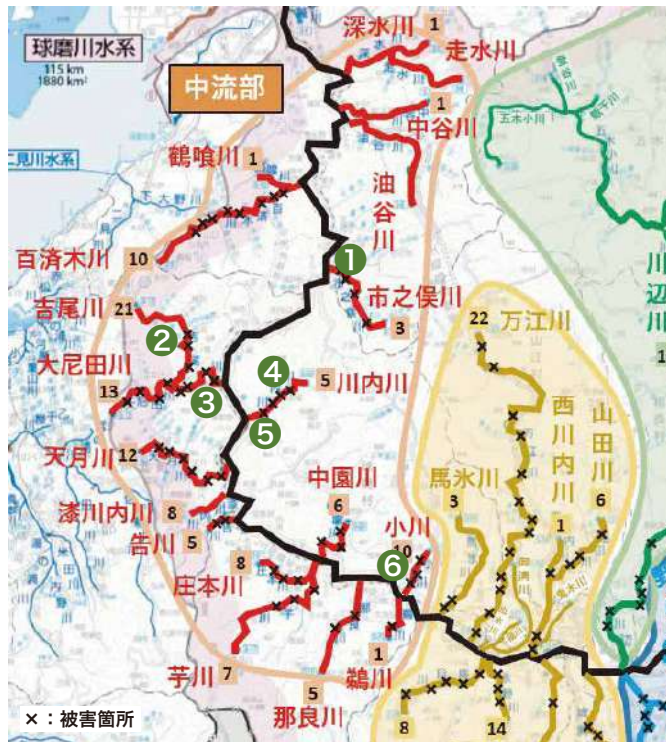
また、川内川や吉尾川などでは河道埋塞やそれに伴う流路変更、掘り込み区間の側方侵食や護岸の一部欠損なども発生し、中流部の支川での被害が球磨川流域における河川被害全体の4割を占めています。

①市之俣川・河道埋塞

④川内川・河道埋塞

③吉尾川・護岸一部欠損

⑥小川・堤防一部欠損

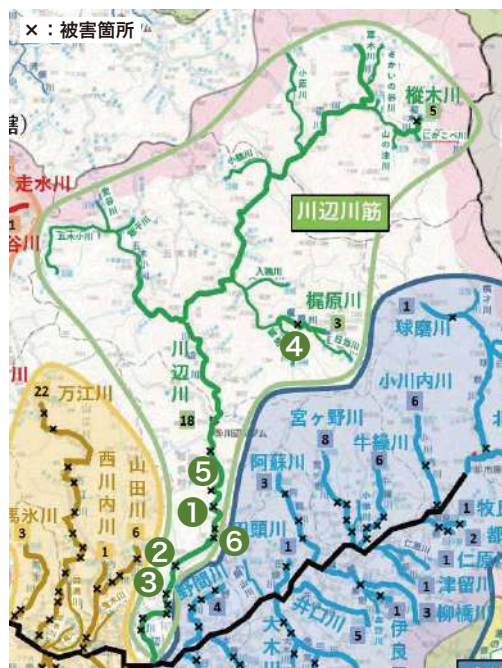
施設被害については、熊本県管理区間の施設である護岸の一部にも欠損が確認されました。

①川辺川・護岸一部欠損

④梶原川・護岸一部欠損

⑤川辺川・護岸一部欠損

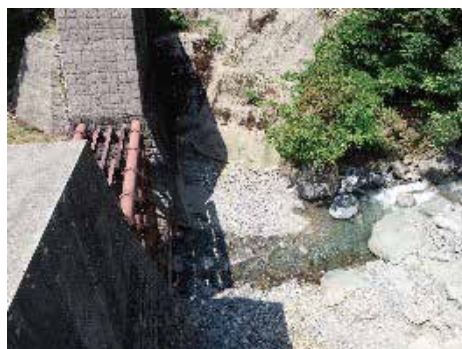
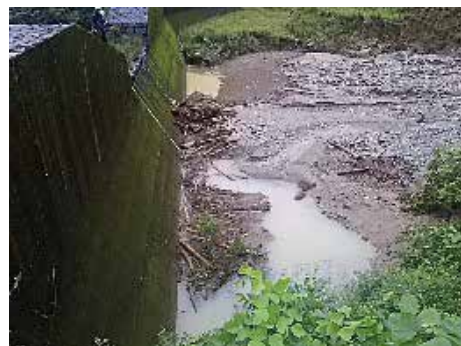
久連子第7砂防堰堤  
(堰堤高14.5m、  
堰堤長63.8m)

その結果、砂防施設等には損傷がなく、既設砂防堰堤が土砂や流木を捕捉し、下流への被害を防いだことを確認しました。

約12,000㎡  
捕捉

約3,300㎡  
捕捉
