### 3. 航空写真による河道変遷について\_\_球磨川

# 4. 河道縦断形の経年変化について(球磨川)

# 5. 河道横断形の経年変化について

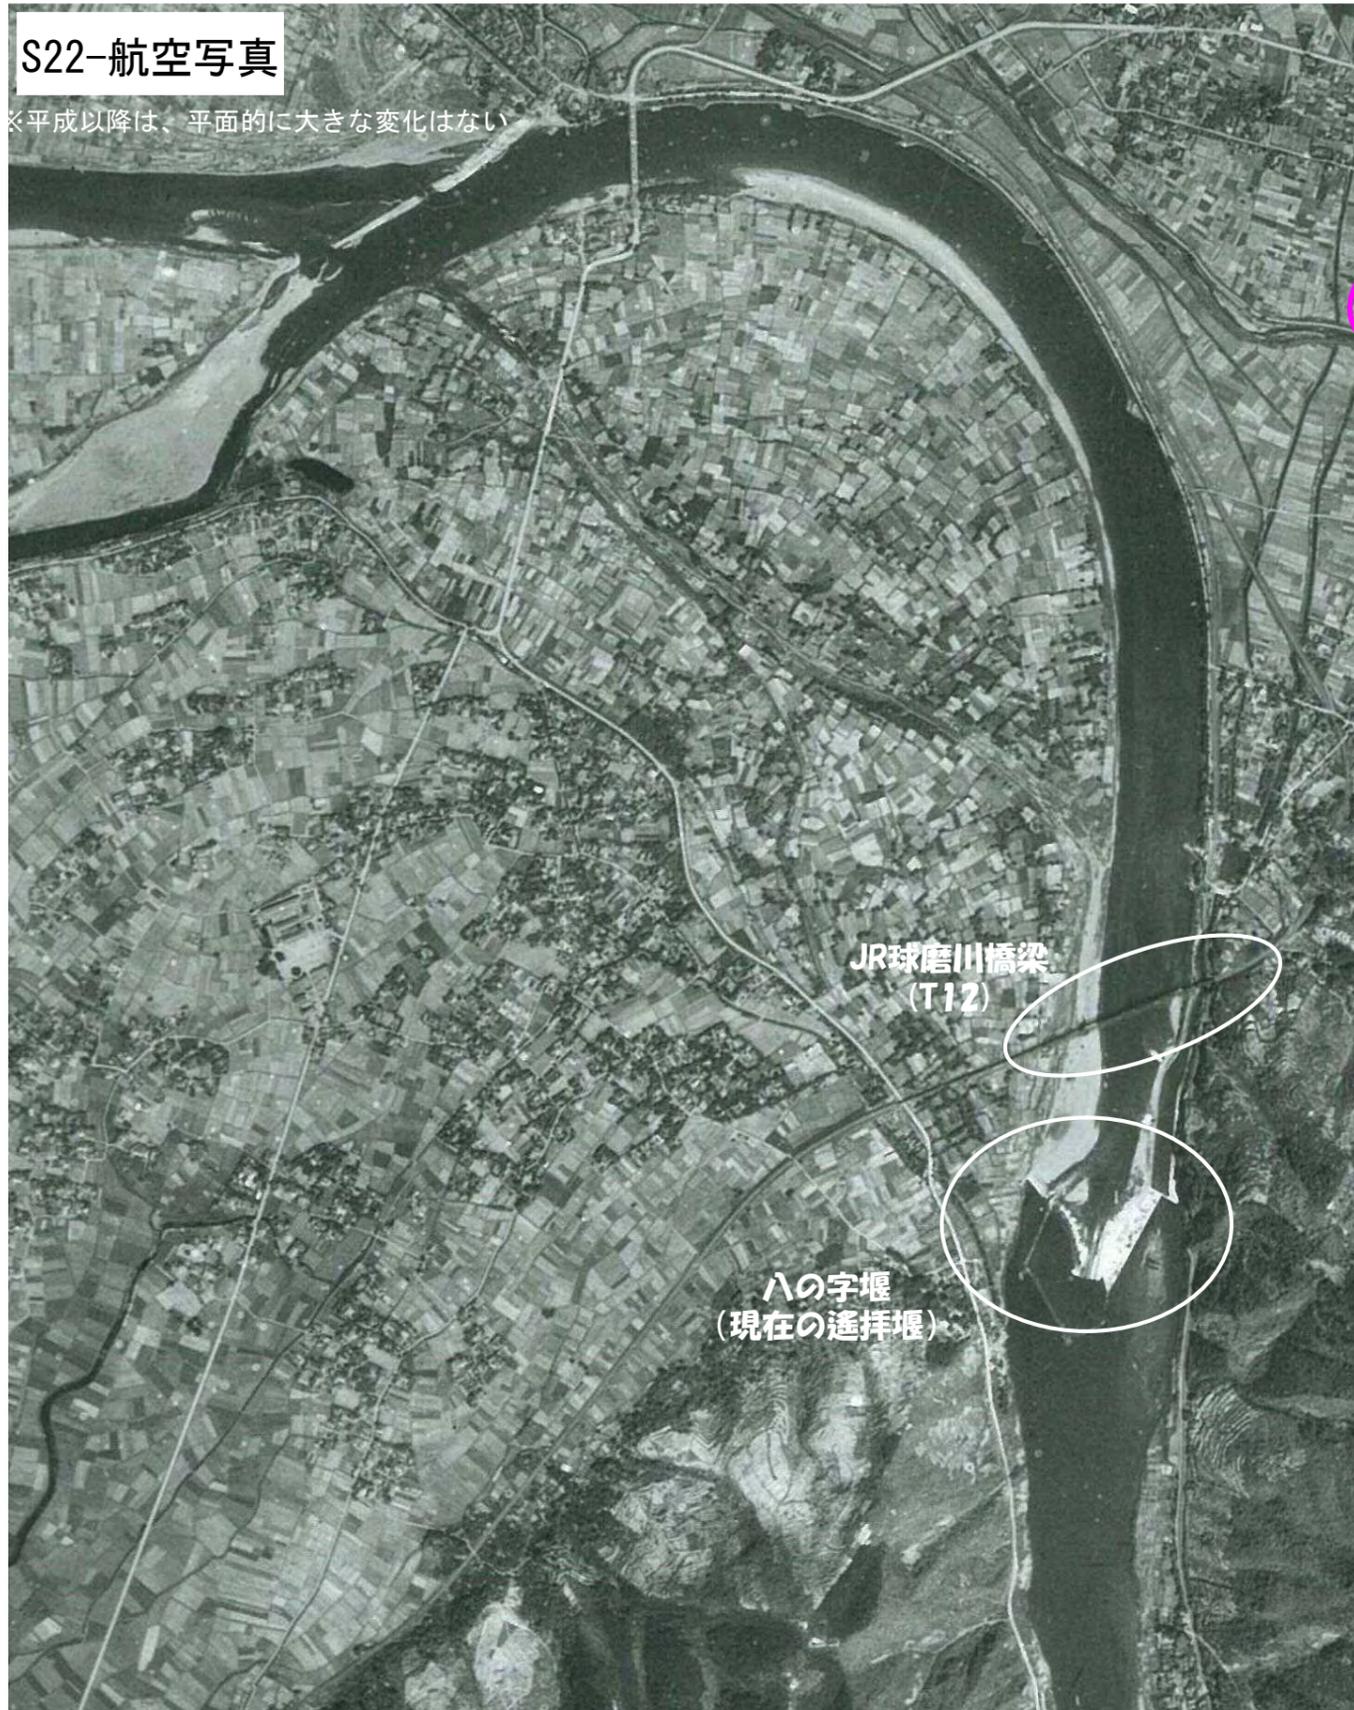
S22-航空写真

※平成以降は、平面的に大きな変化はない

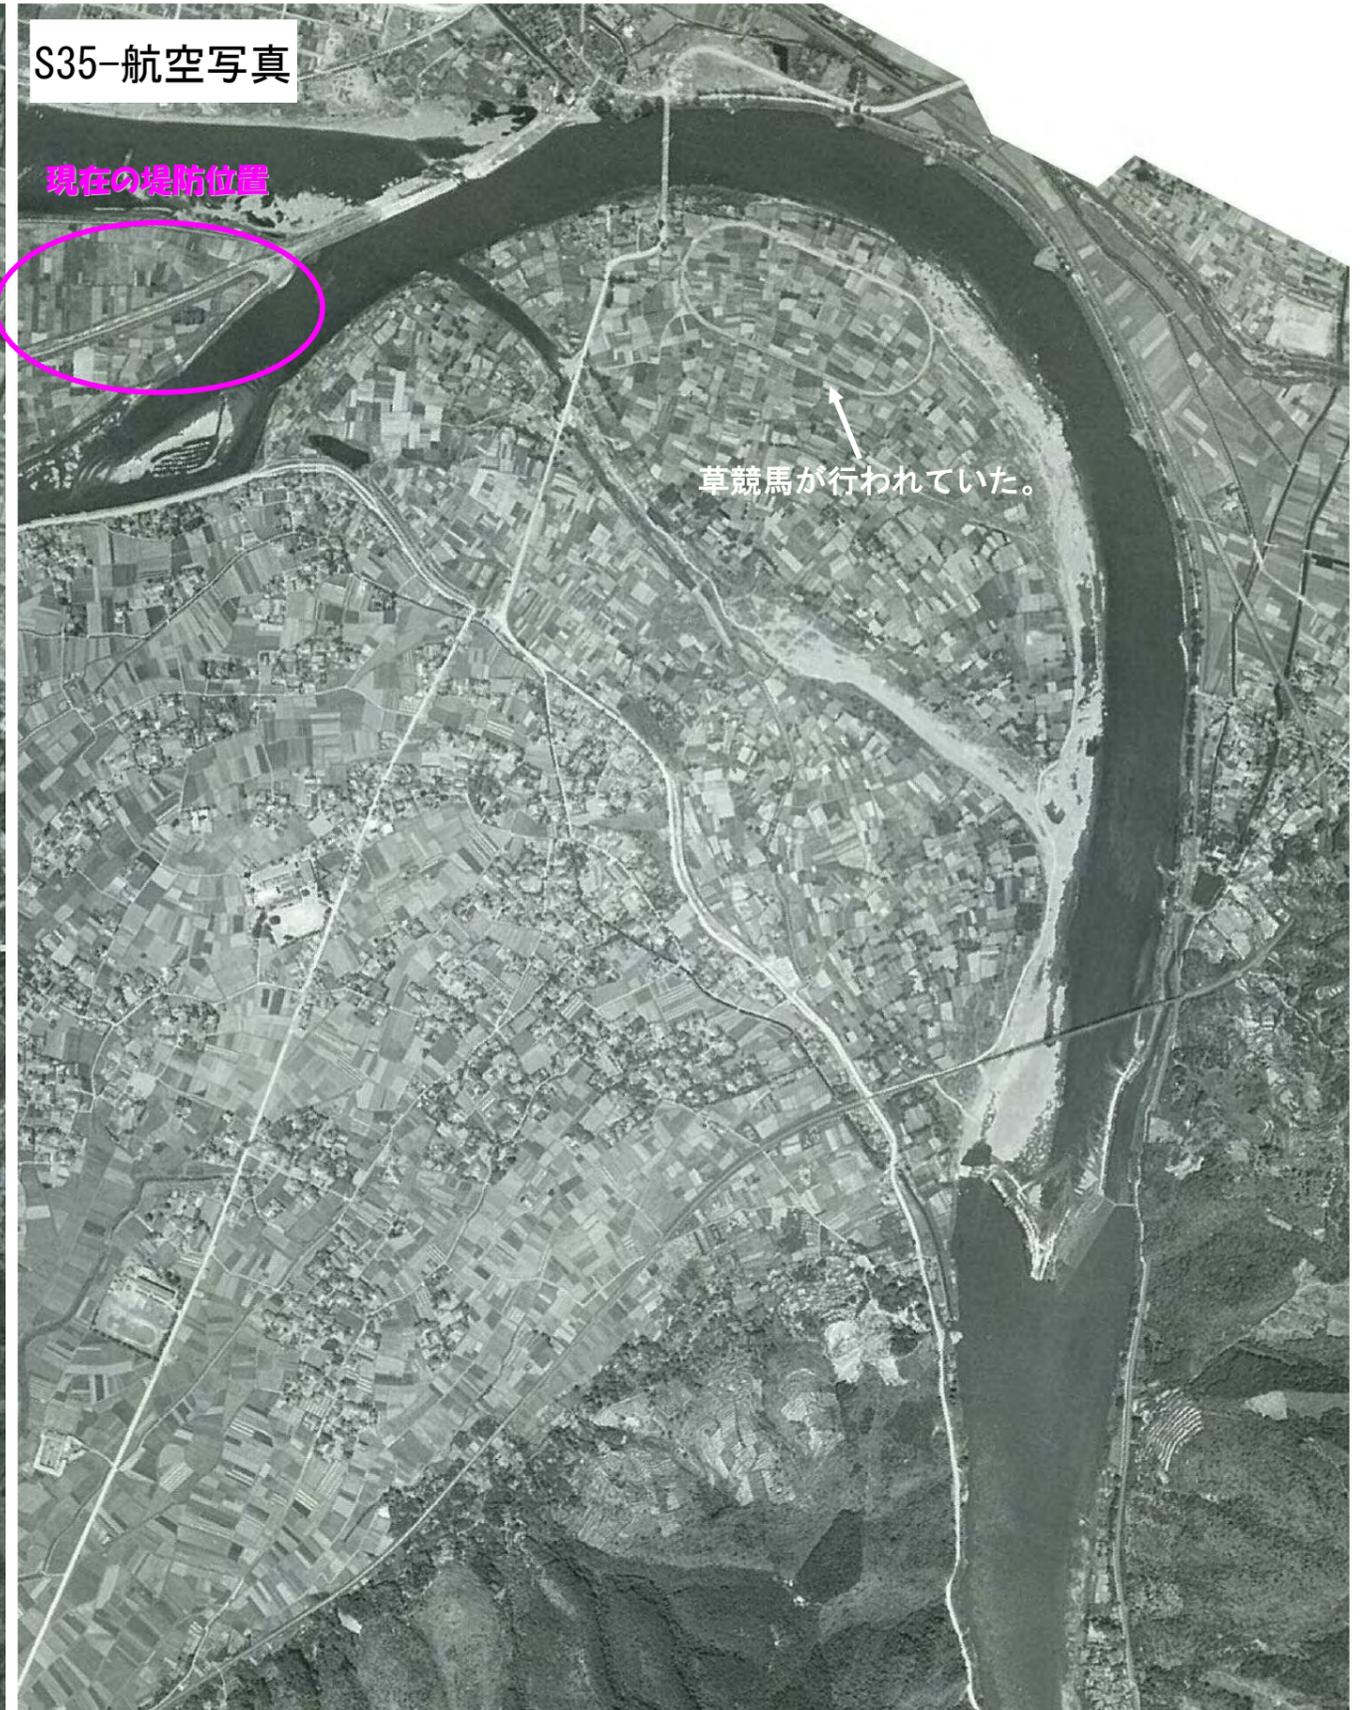
S35-航空写真

現在の堤防位置

草競馬が行われていた。

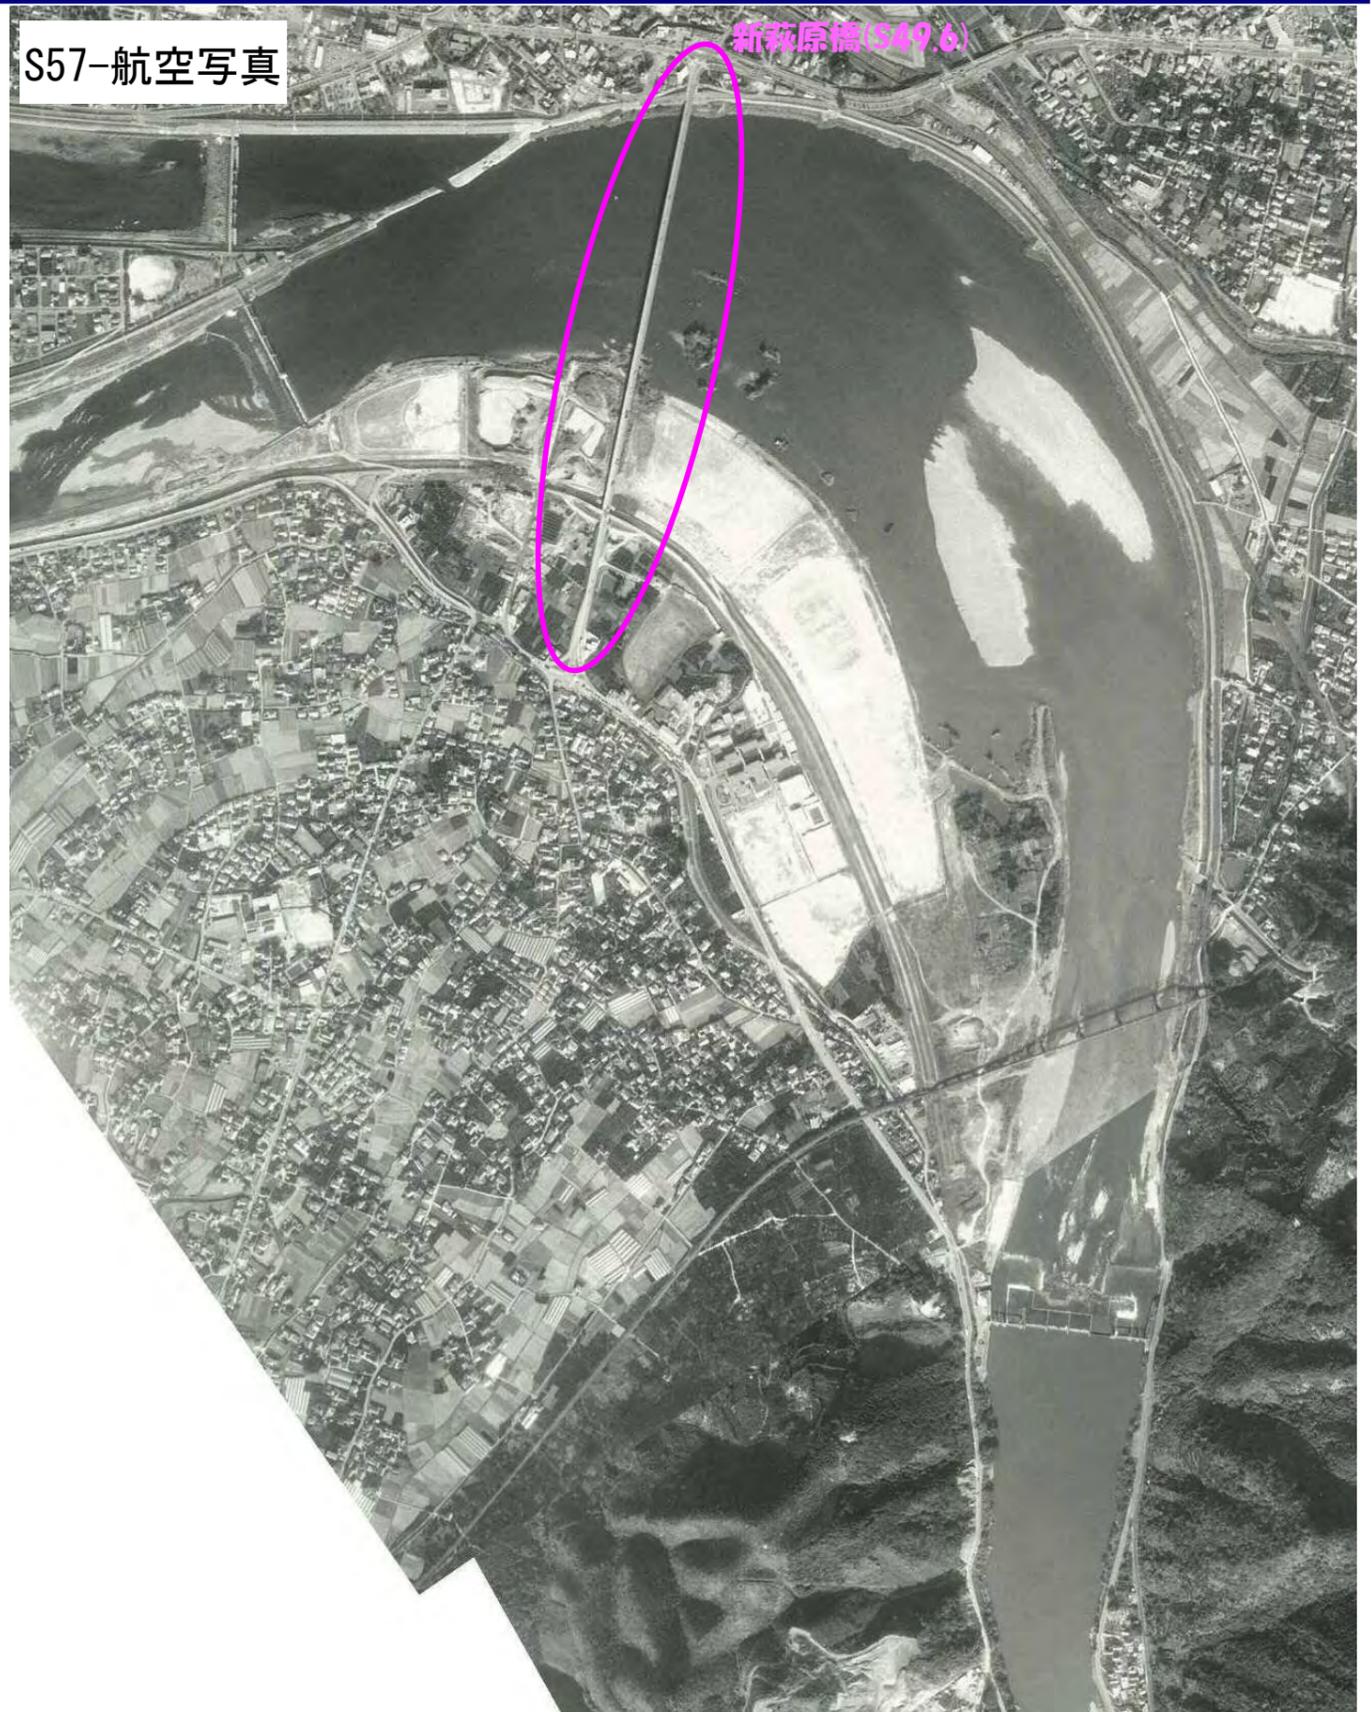
S57-航空写真

※平成以降は、平面的に大きな変化はない

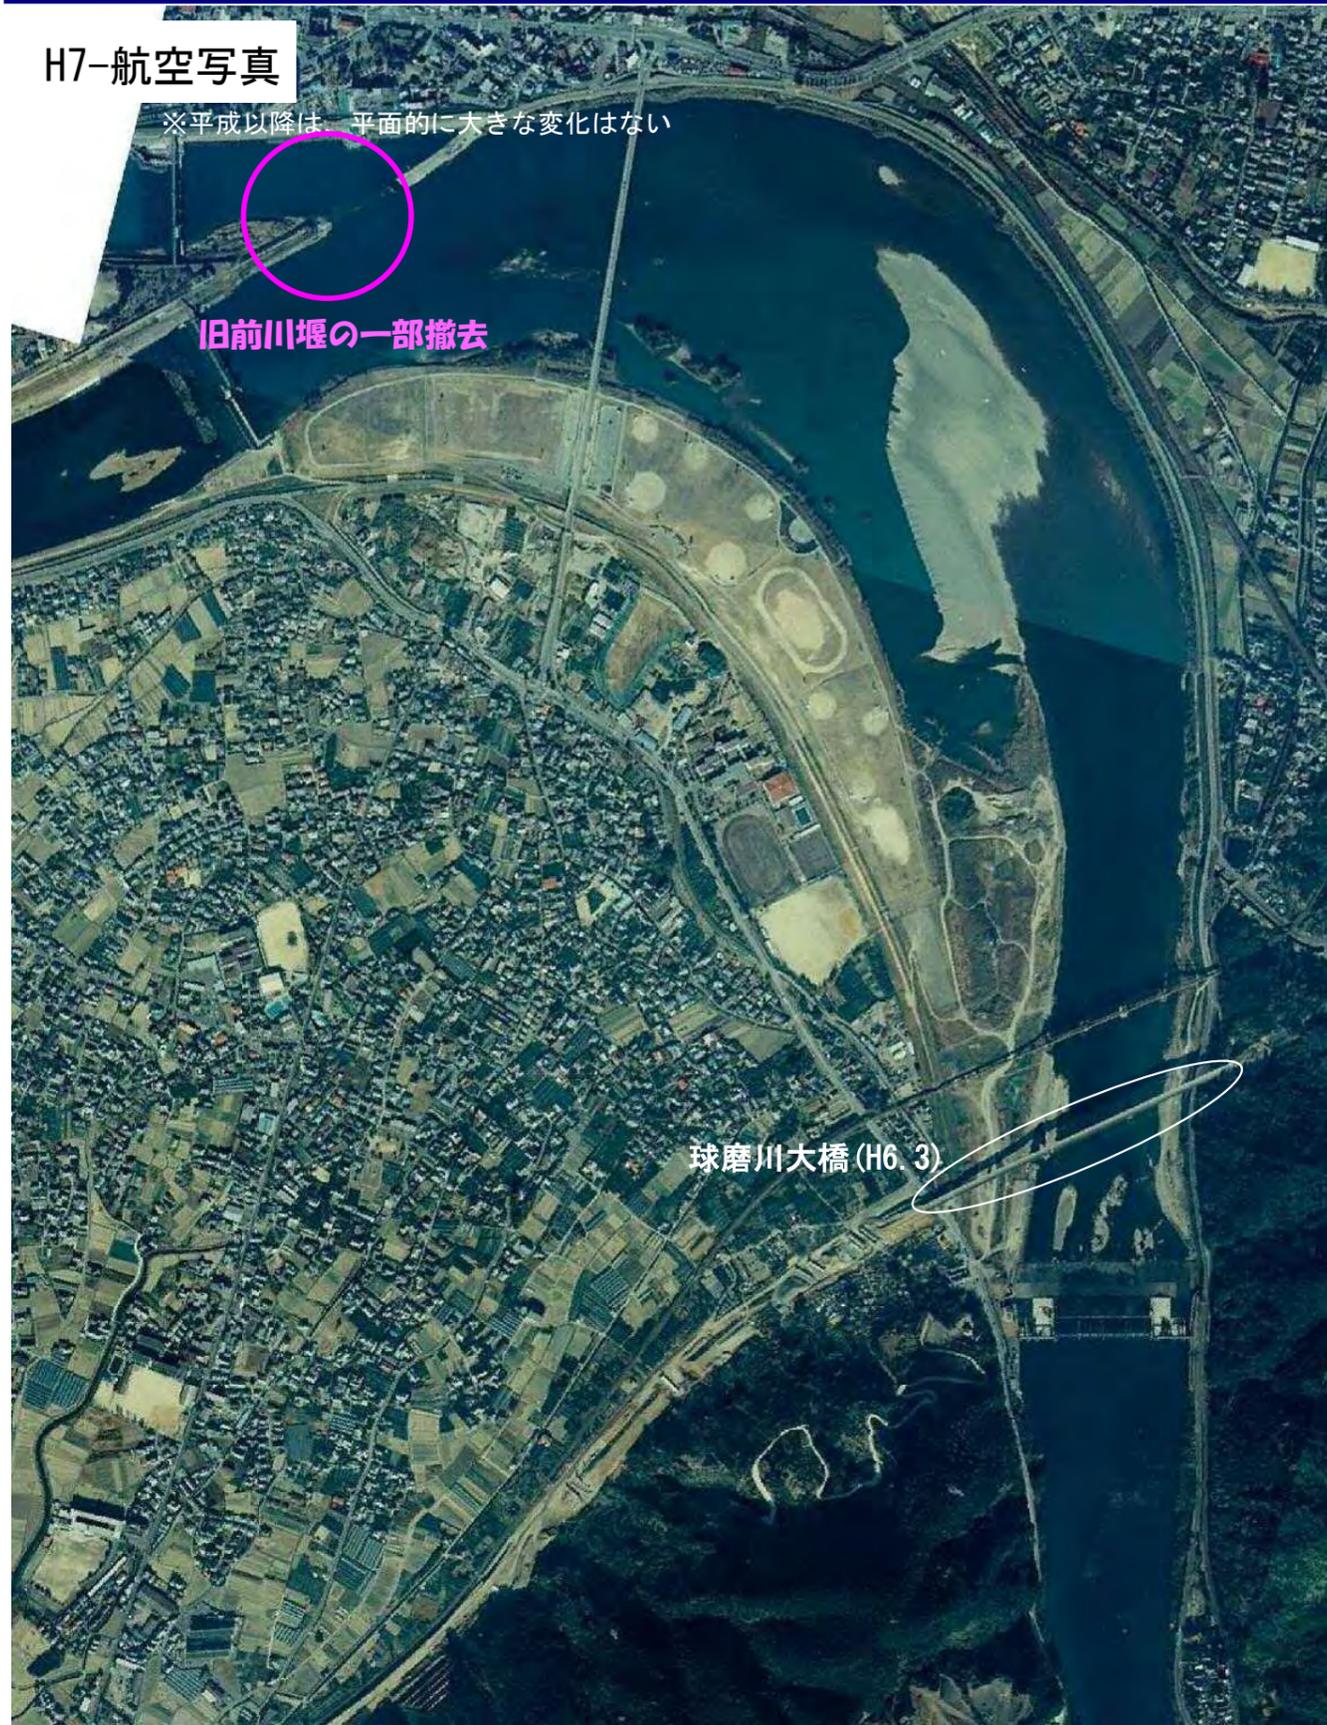
H7-航空写真

※平成以降は、平面的に大きな変化はない

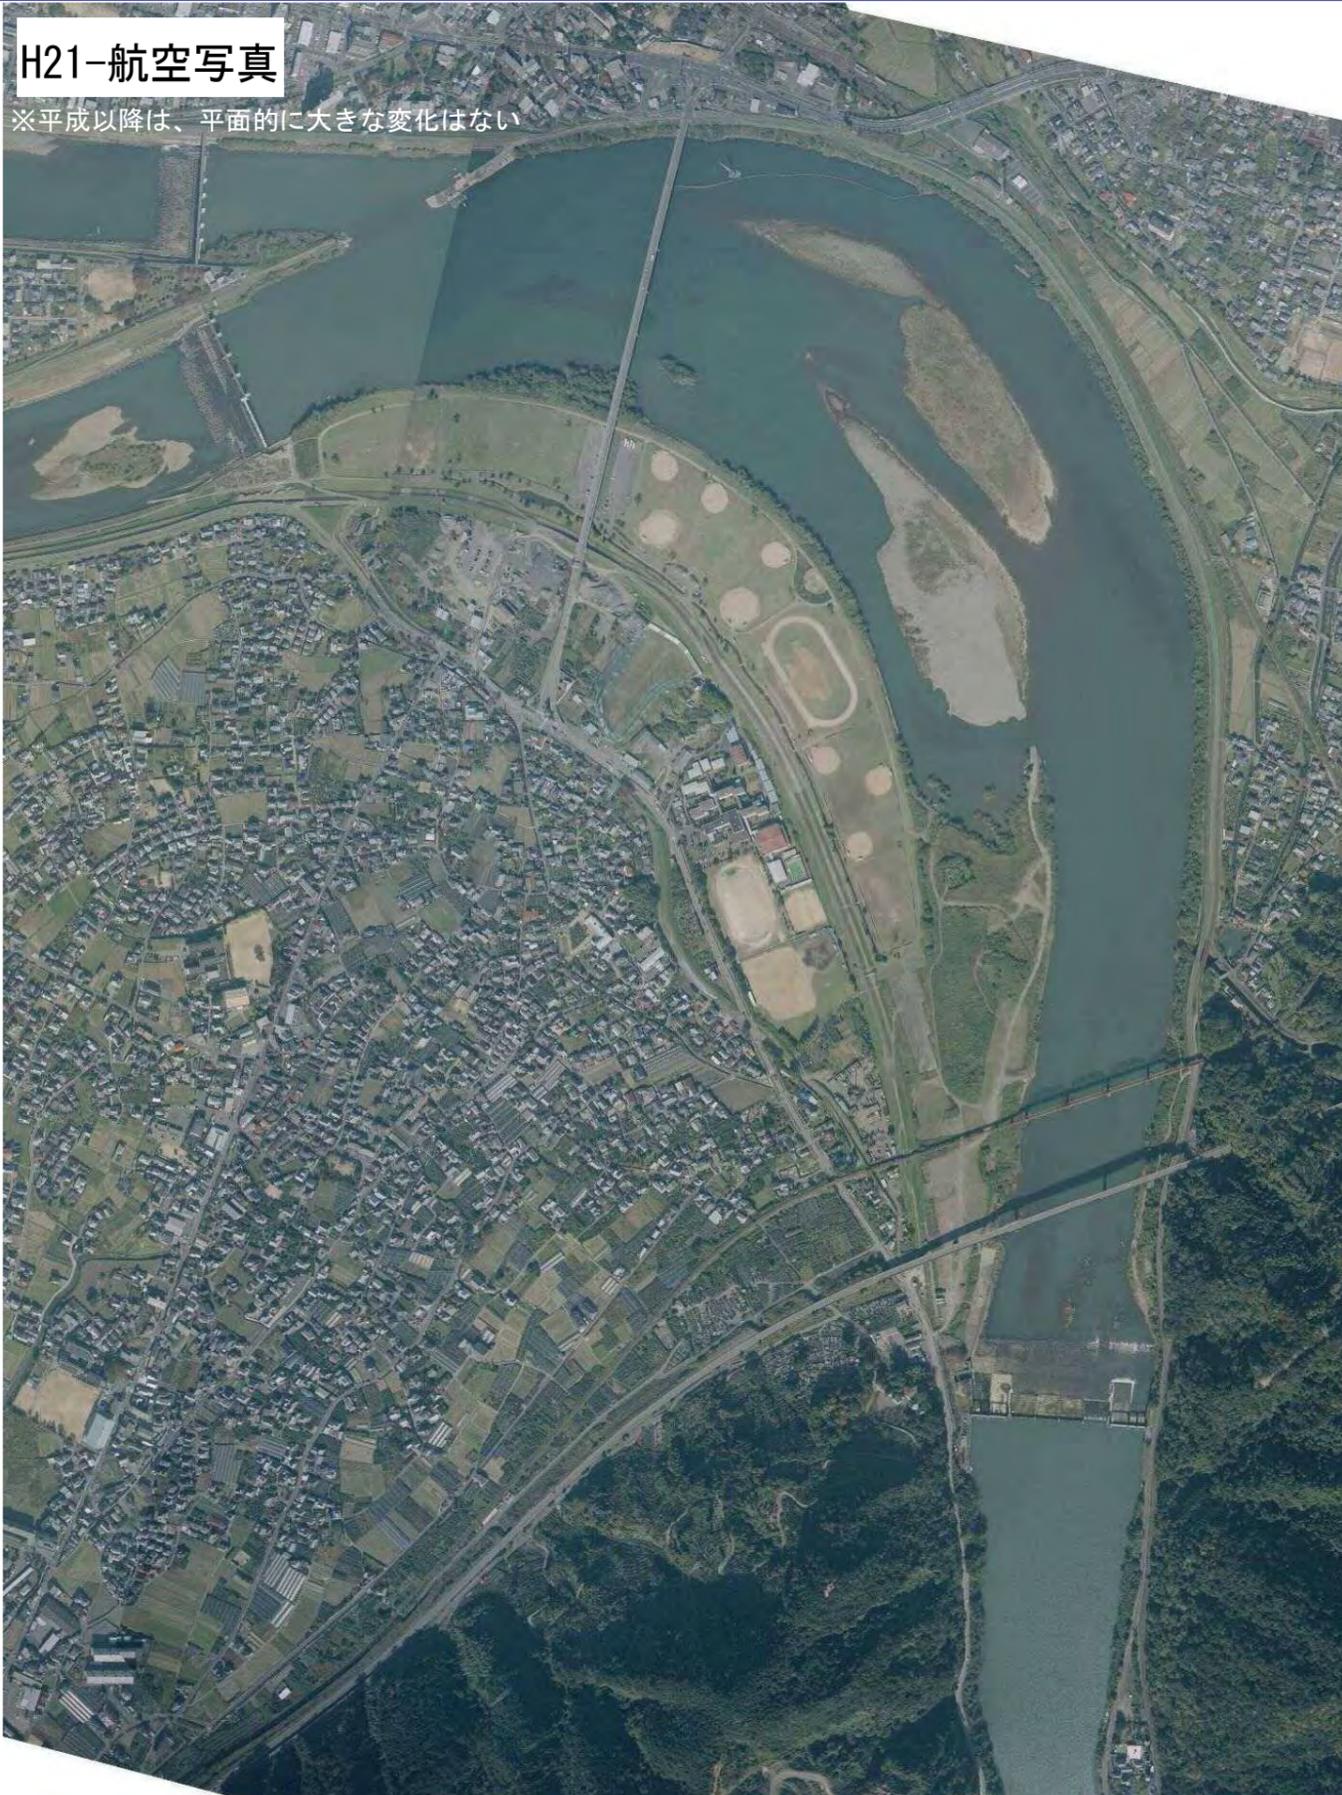
H21-航空写真

※平成以降は、平面的に大きな変化はない

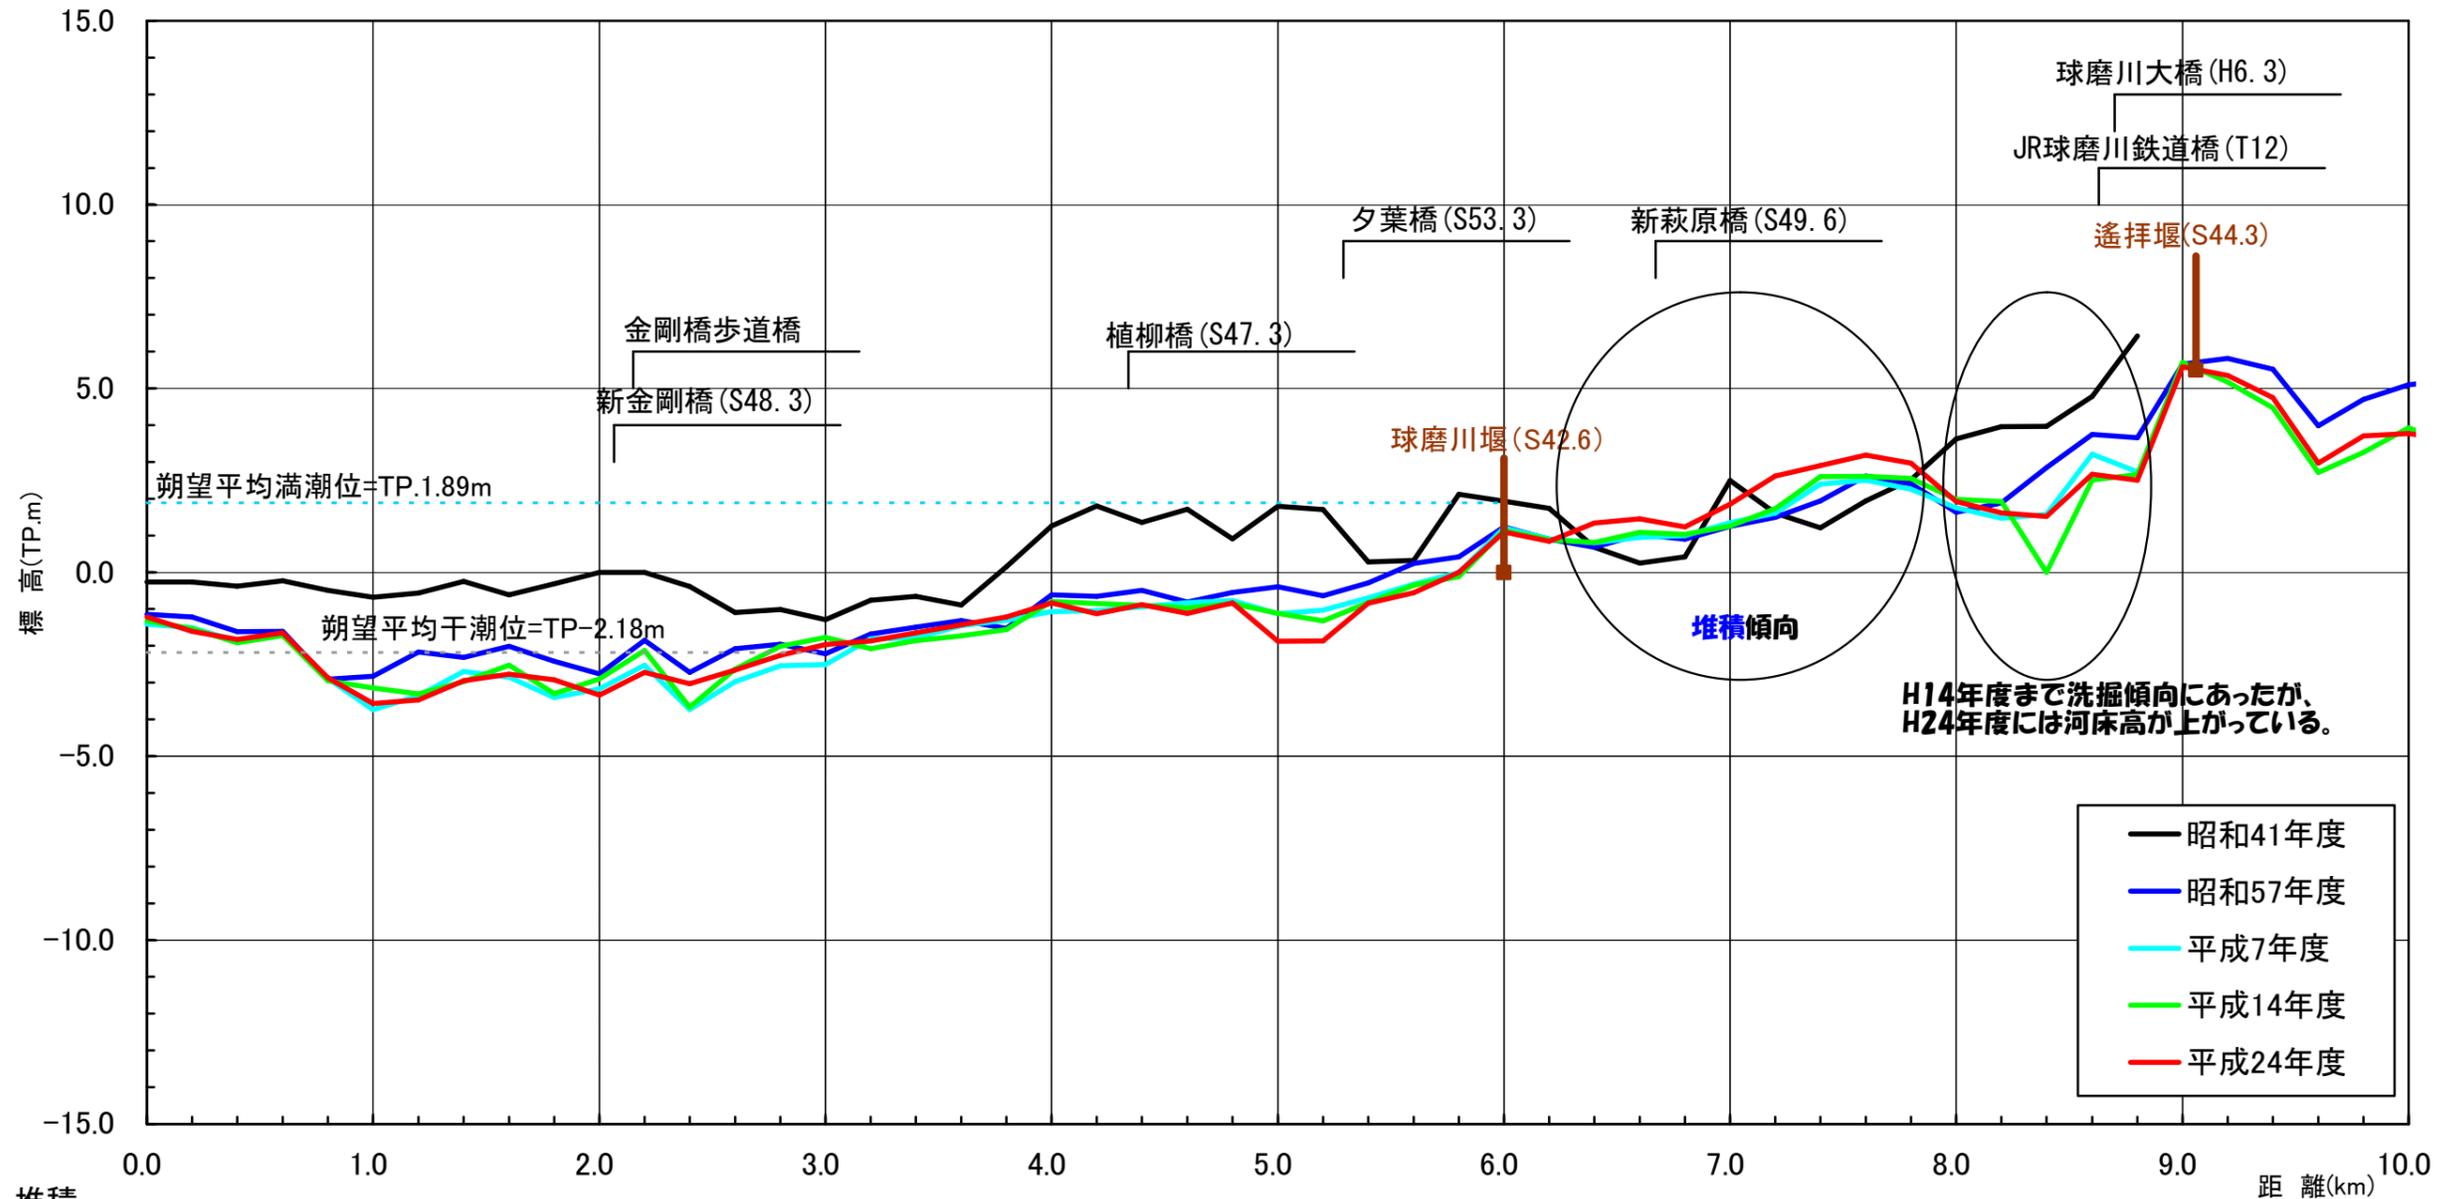
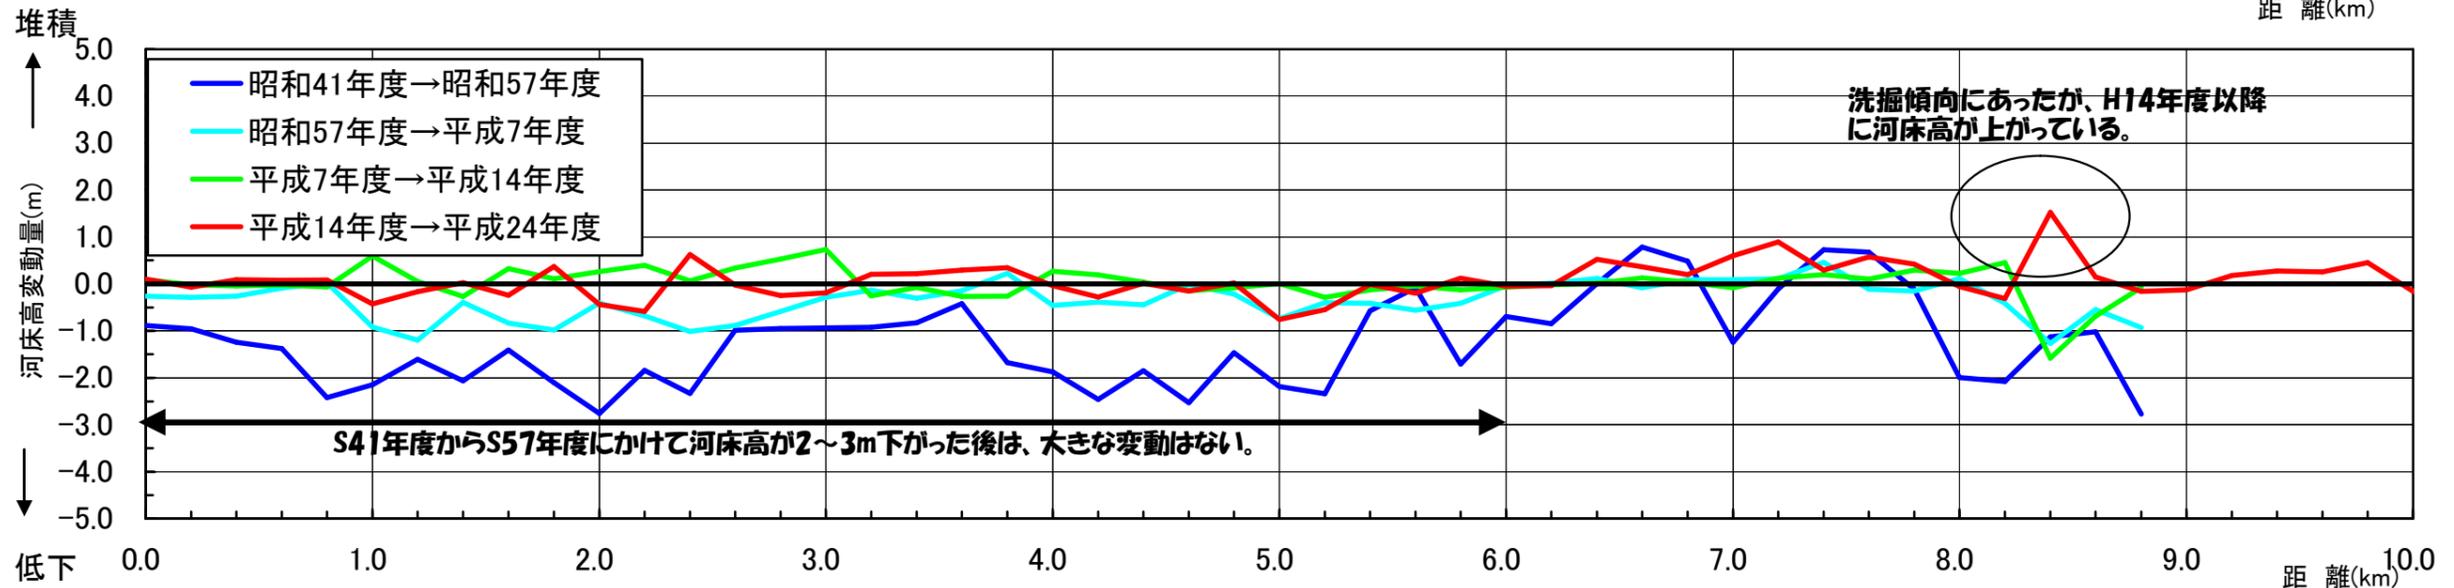
球磨川平均河床高縦断図および平均河床高変動量

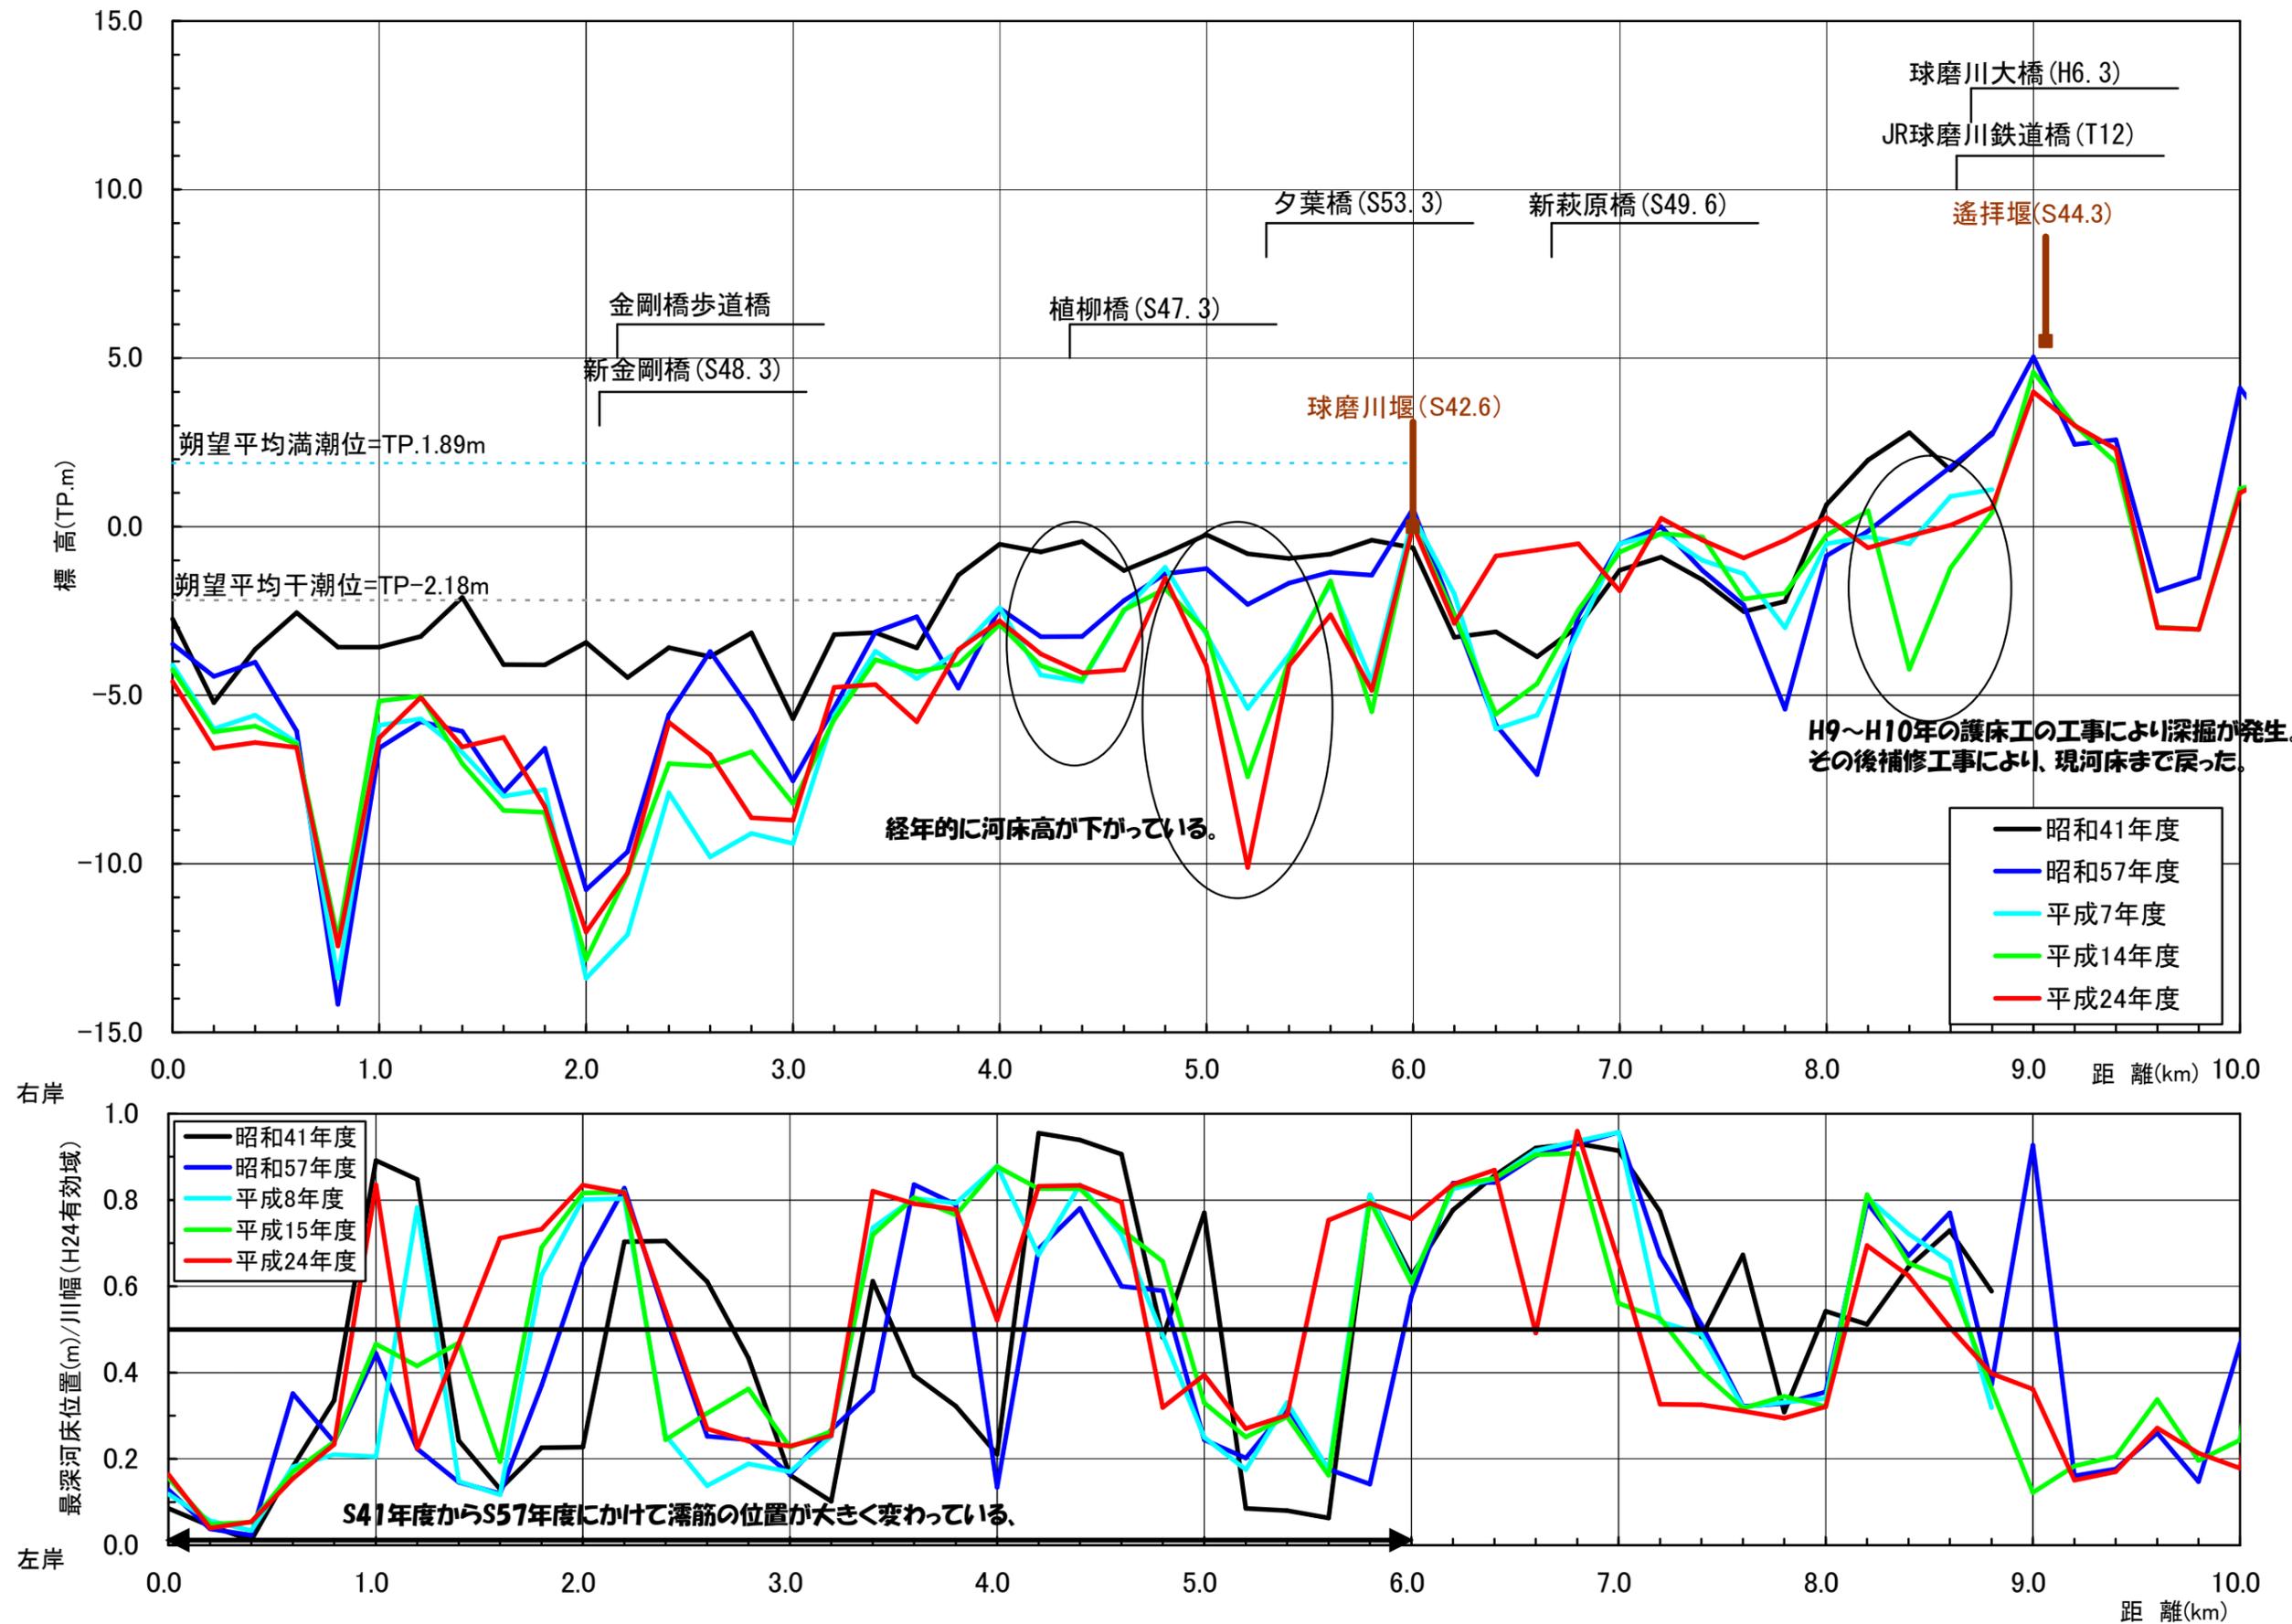
球磨川最深河床高縦断図および滞筋位置の変化

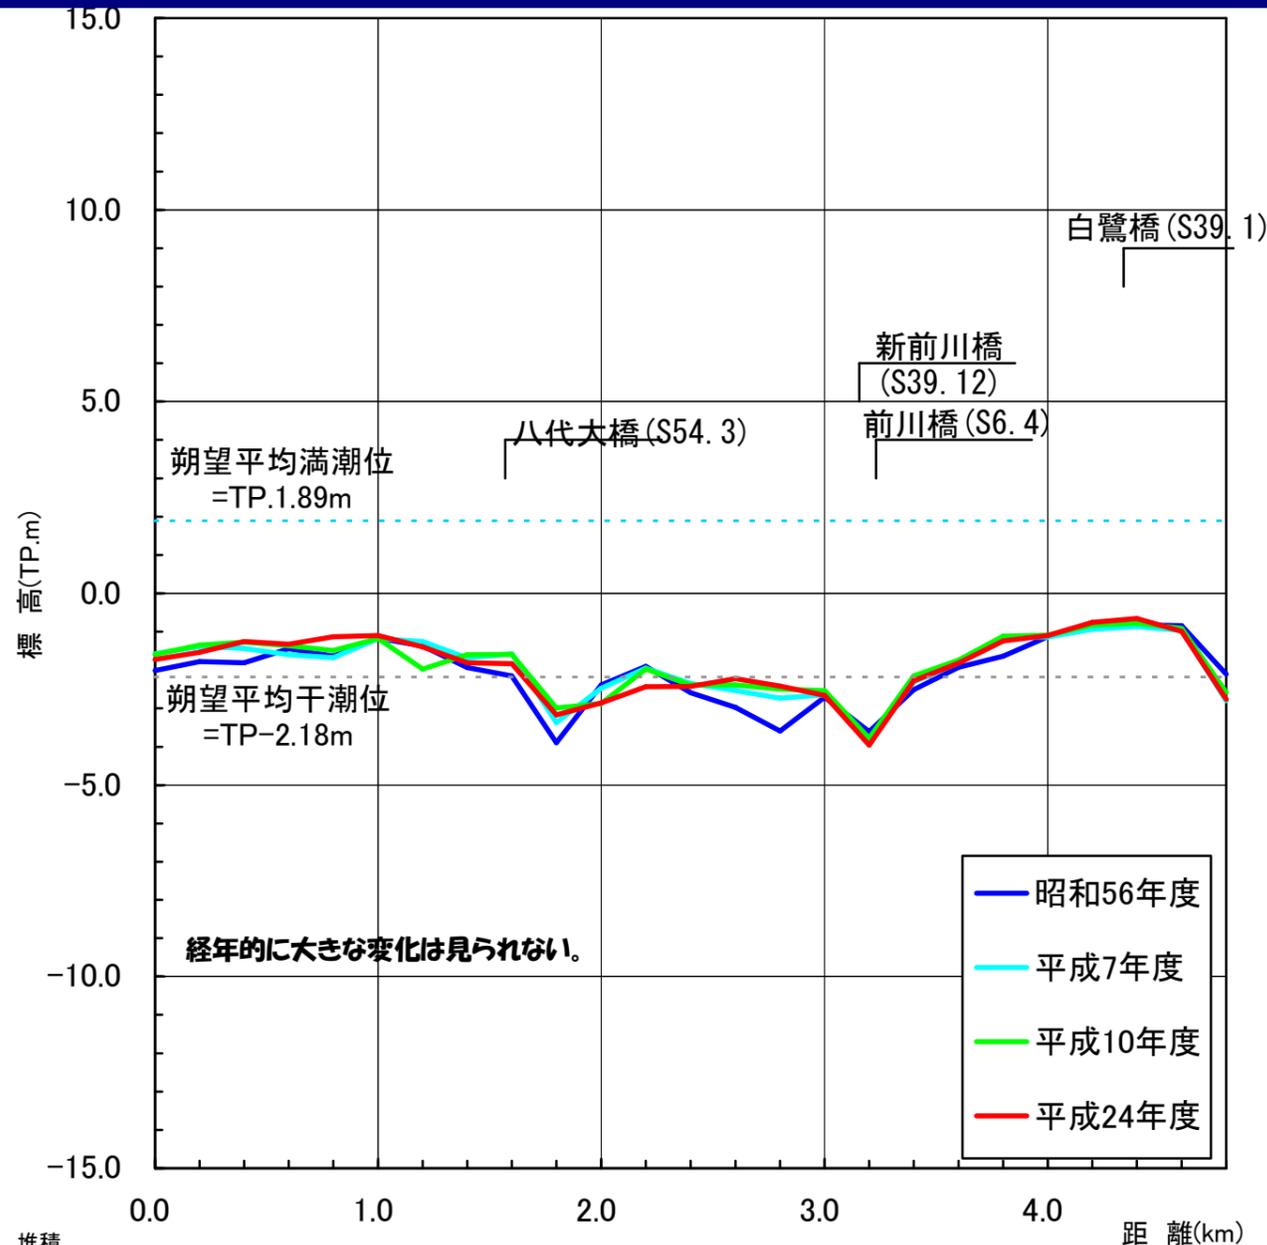
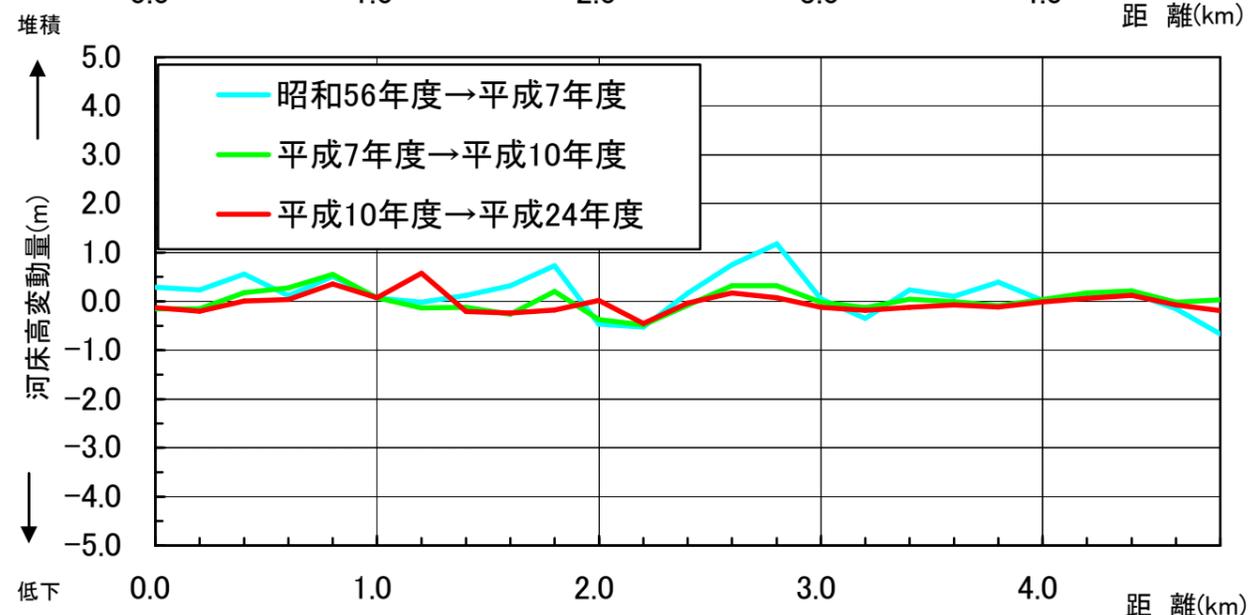
前川平均河床高縦断図および平均河床高変動量
