### 3. 航空写真による河道変遷について\_\_球磨川

# 4. 河道縦断形の経年変化について(球磨川)

# 5. 河道横断形の経年変化について

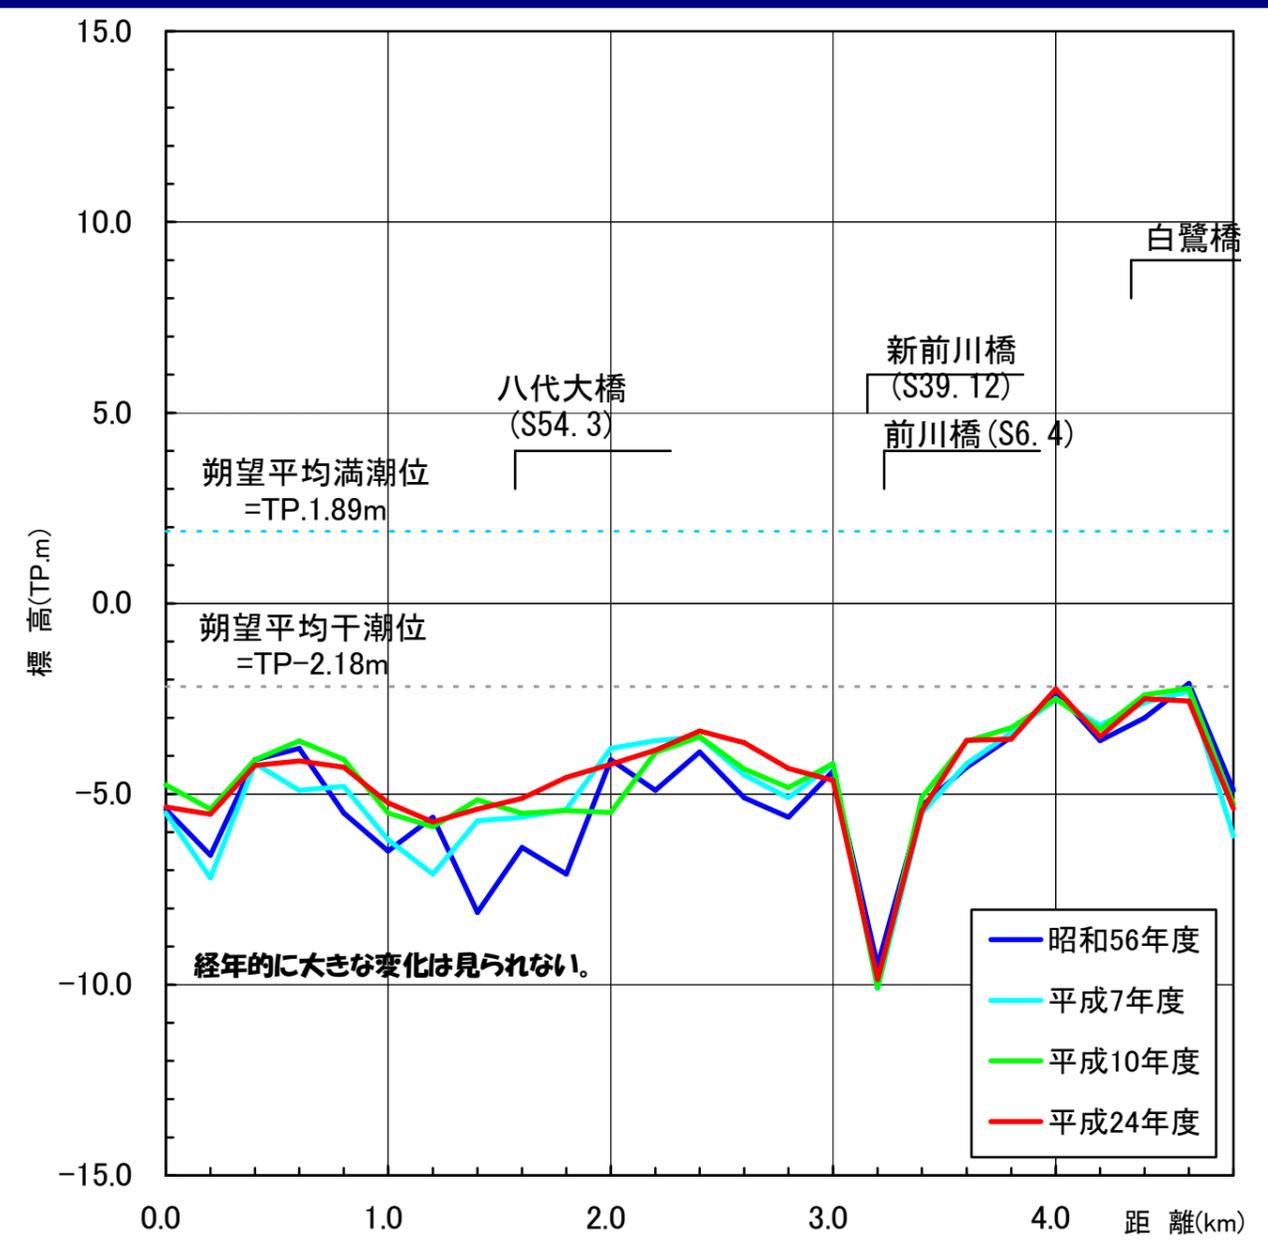
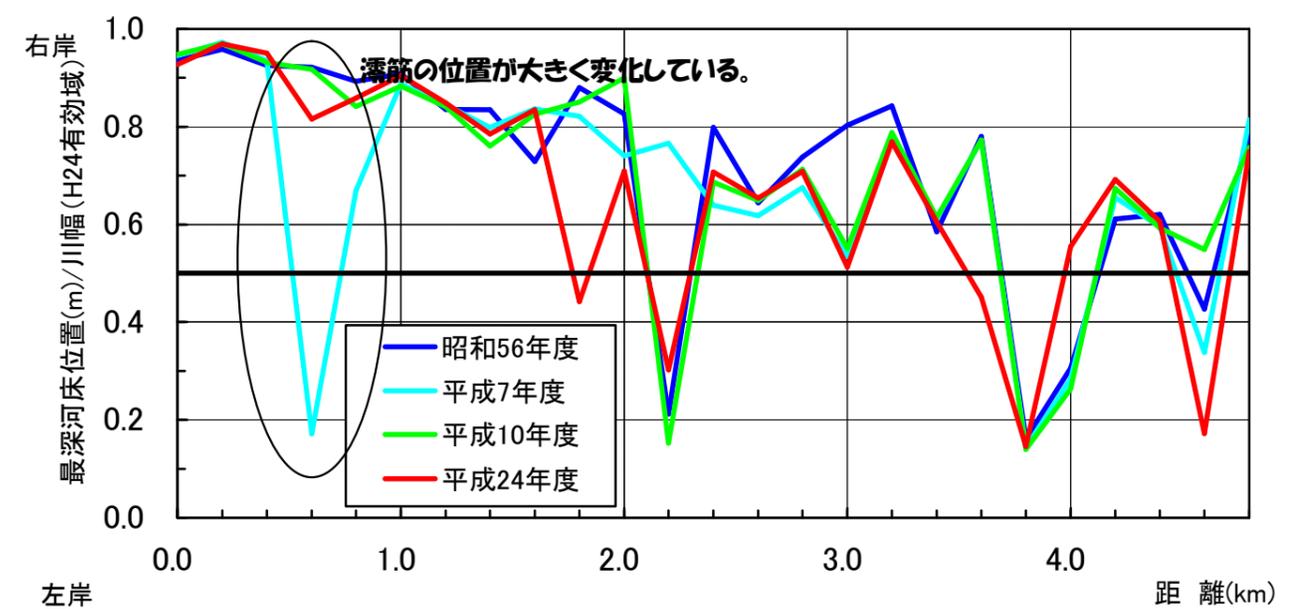
前川最深河床高縦断図および溝筋位置の変化

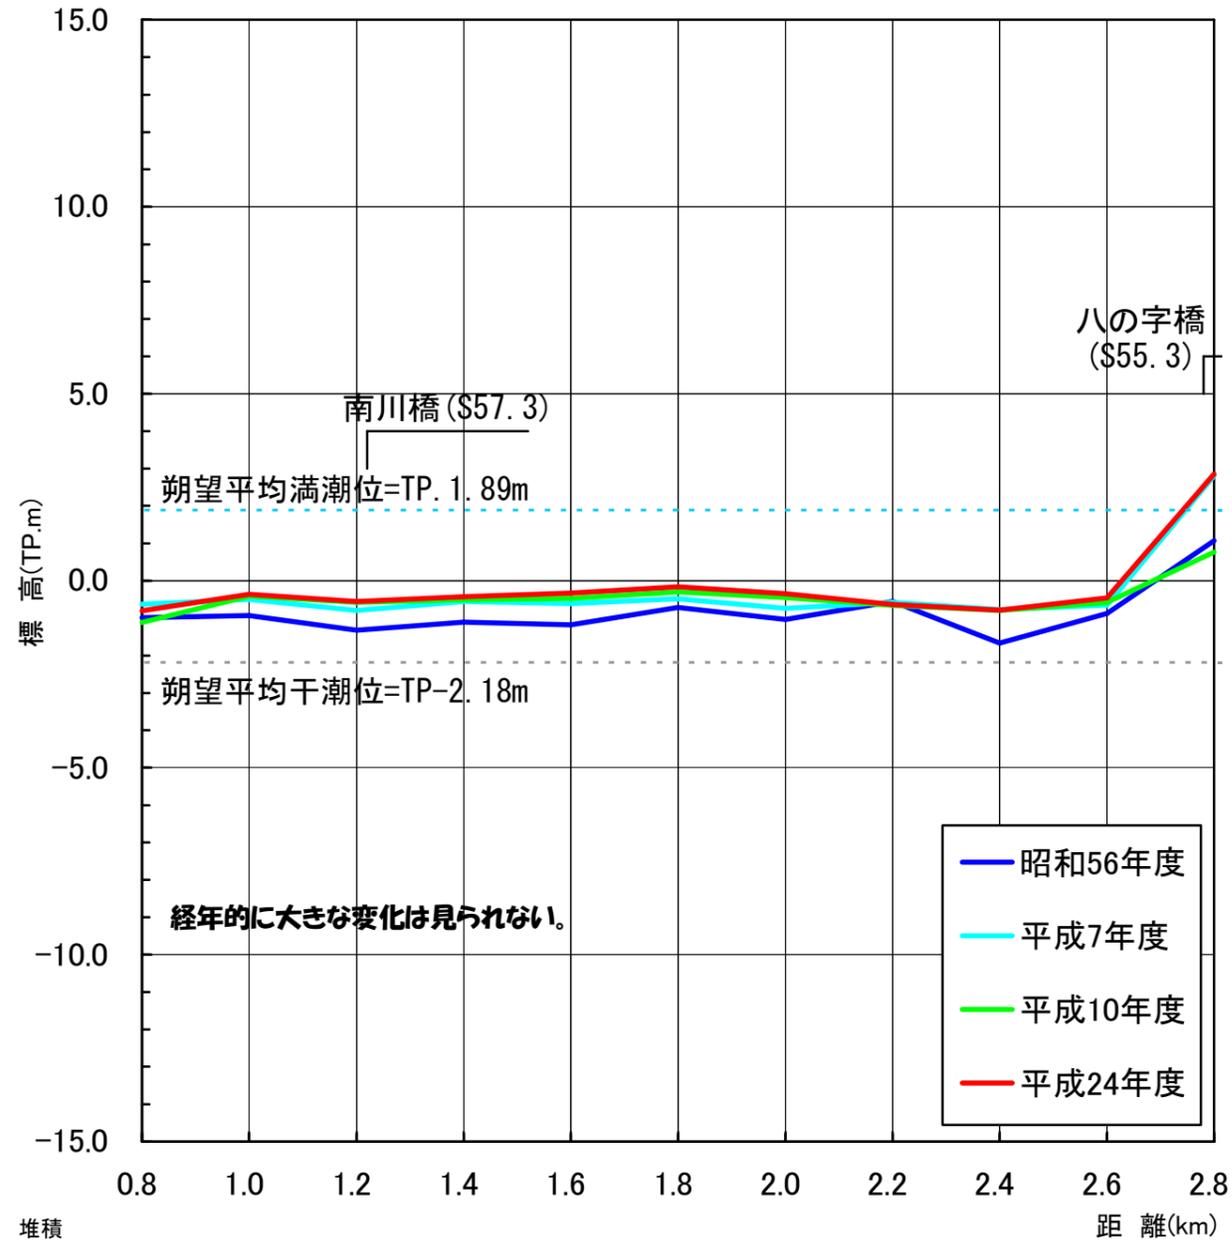
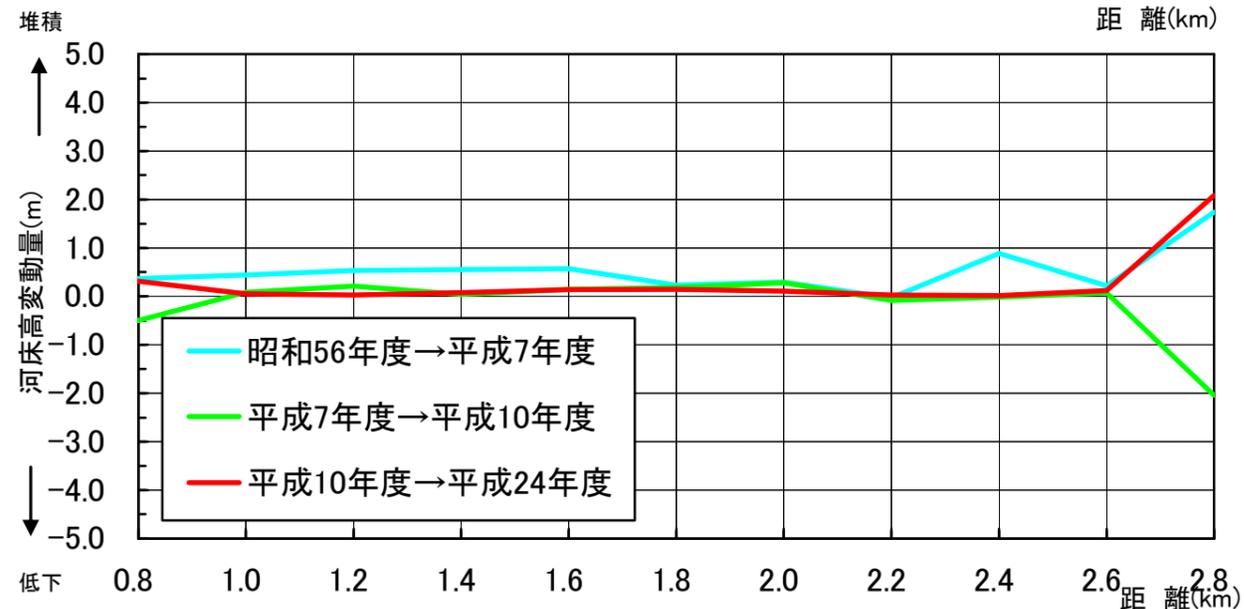
南川平均河床高縦断図および平均河床高変動量

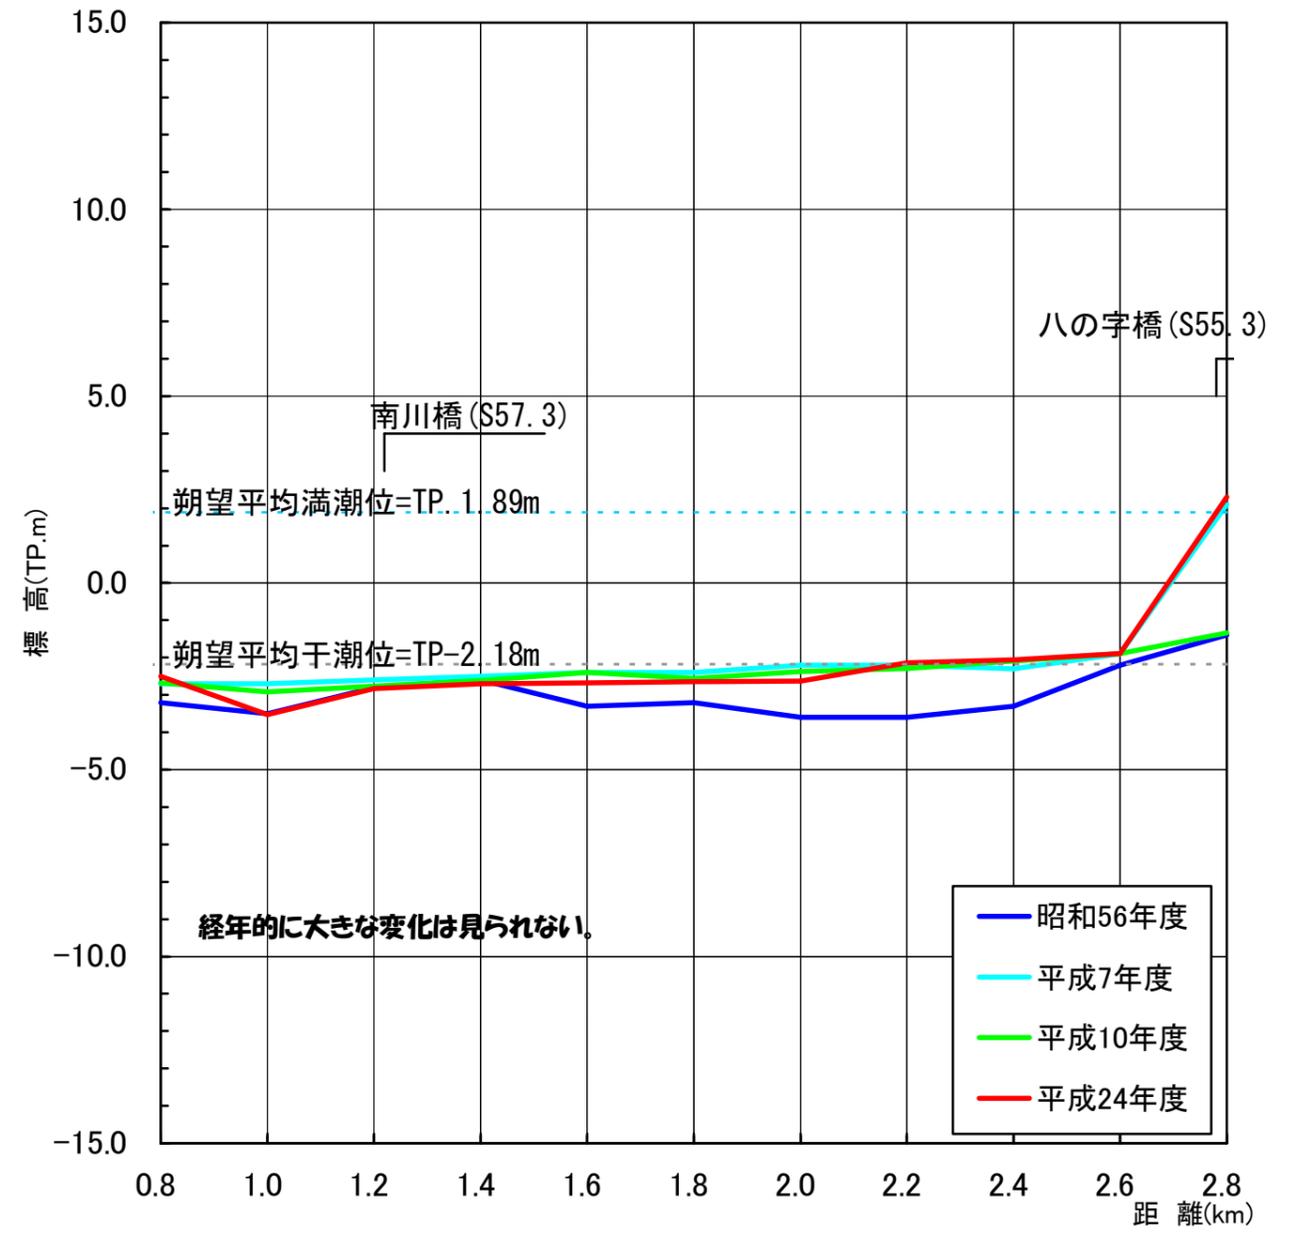
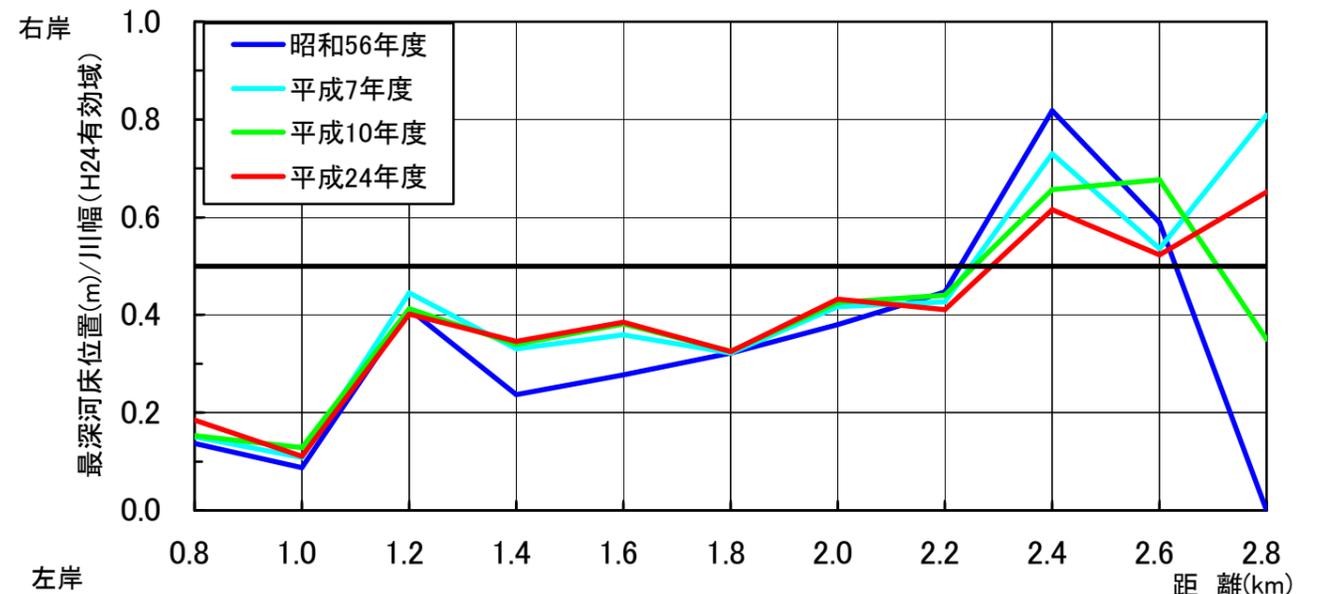
南川最深河床高縦断図および滞筋位置の変化

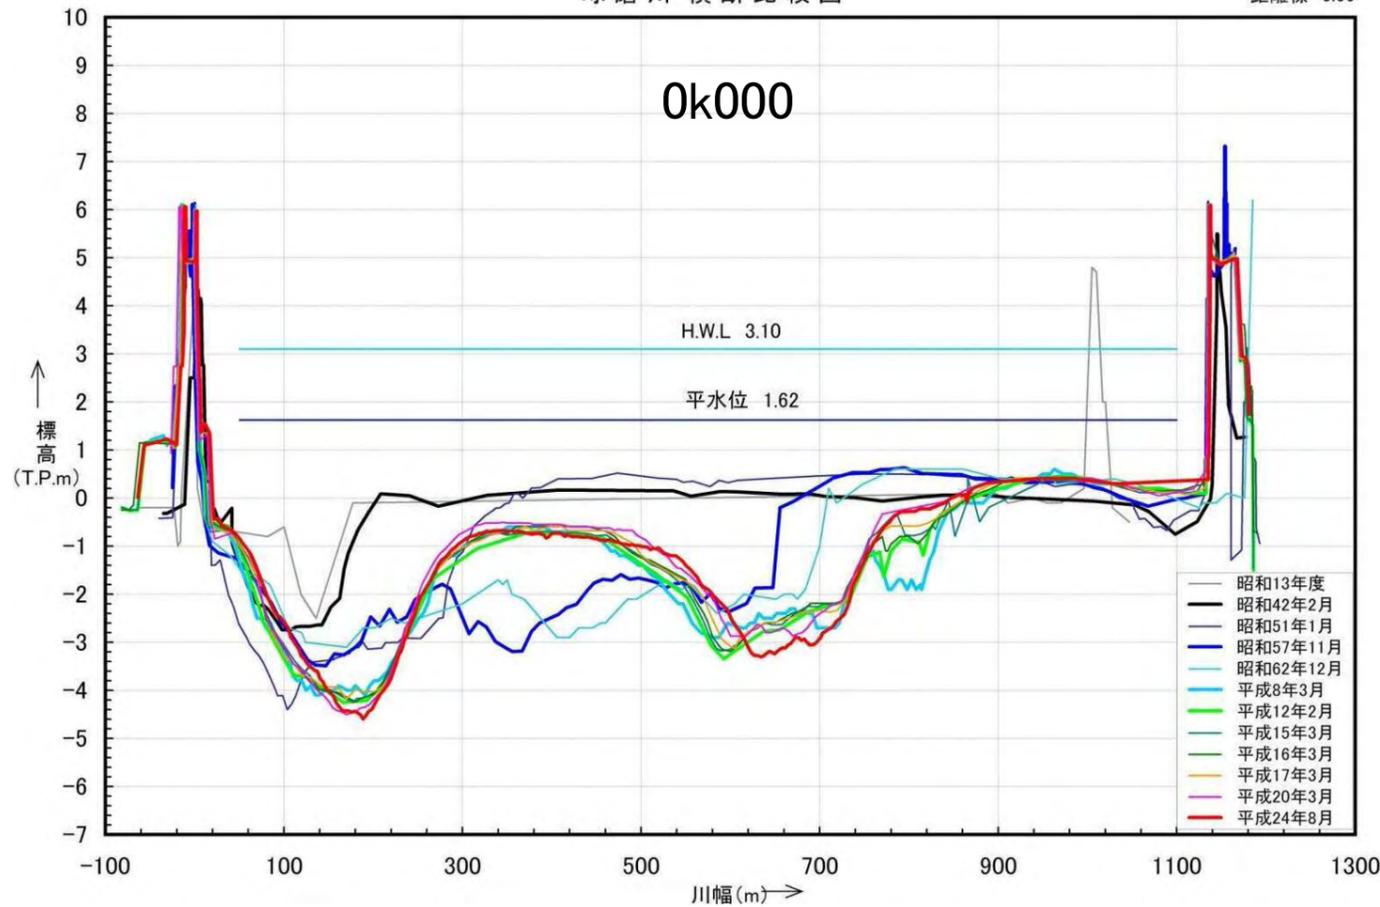
距離標 0.00

球磨川 横断比較図

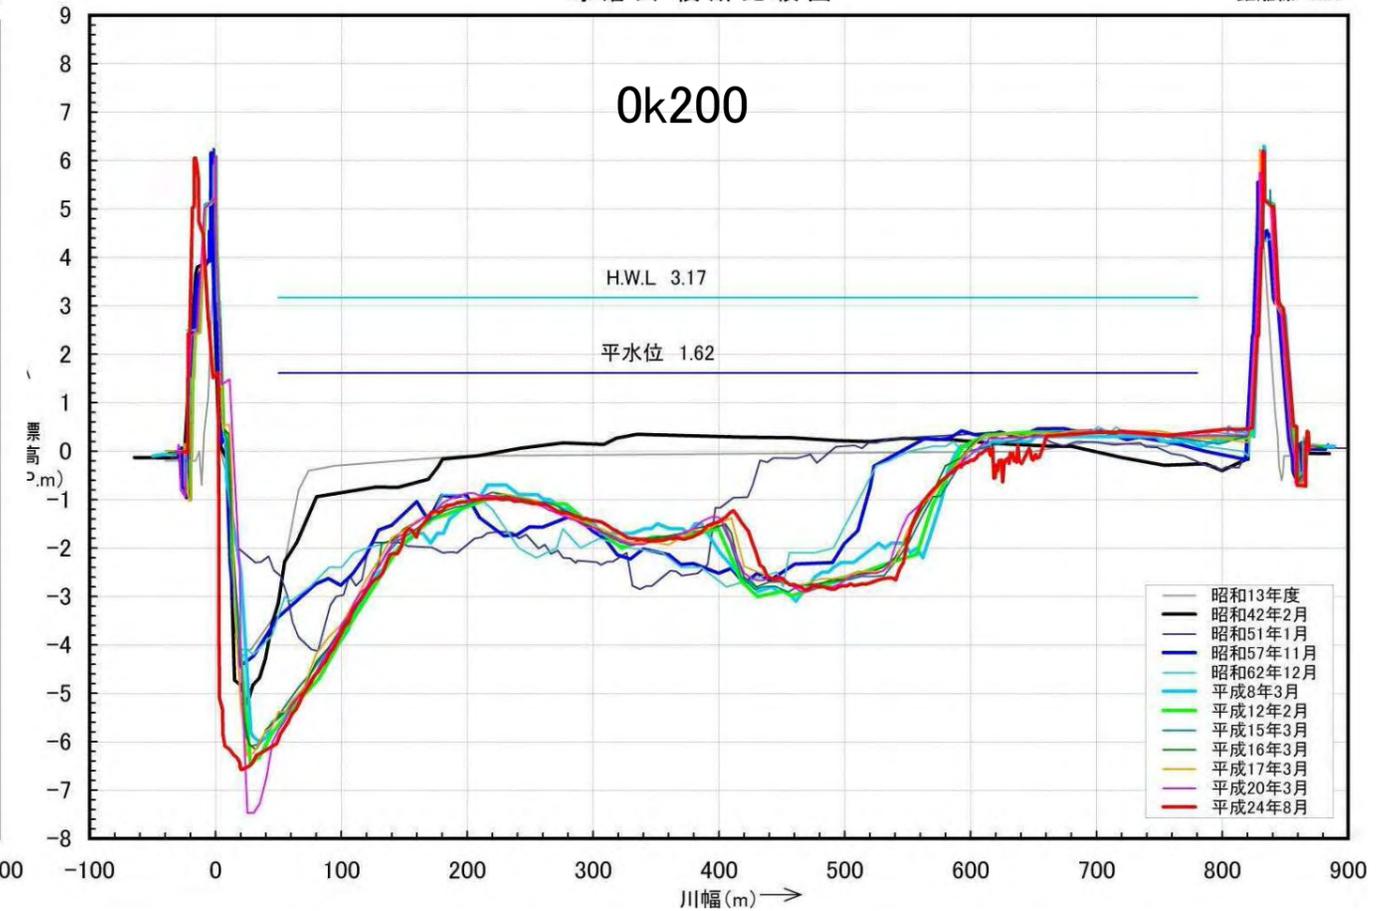
距離標 0.20

球磨川 横断比較図

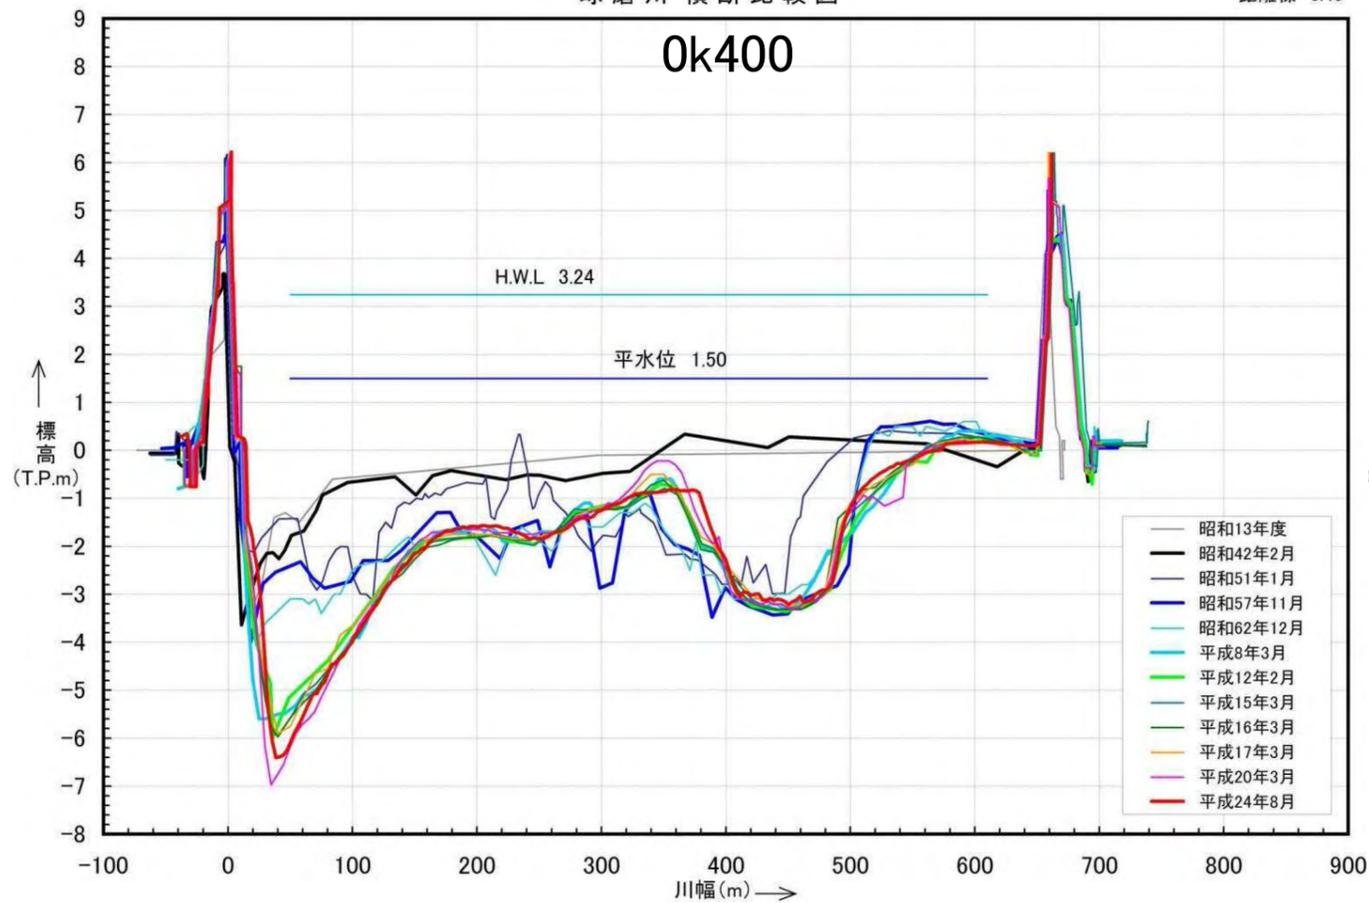
距離標 0.40

球磨川 横断比較図

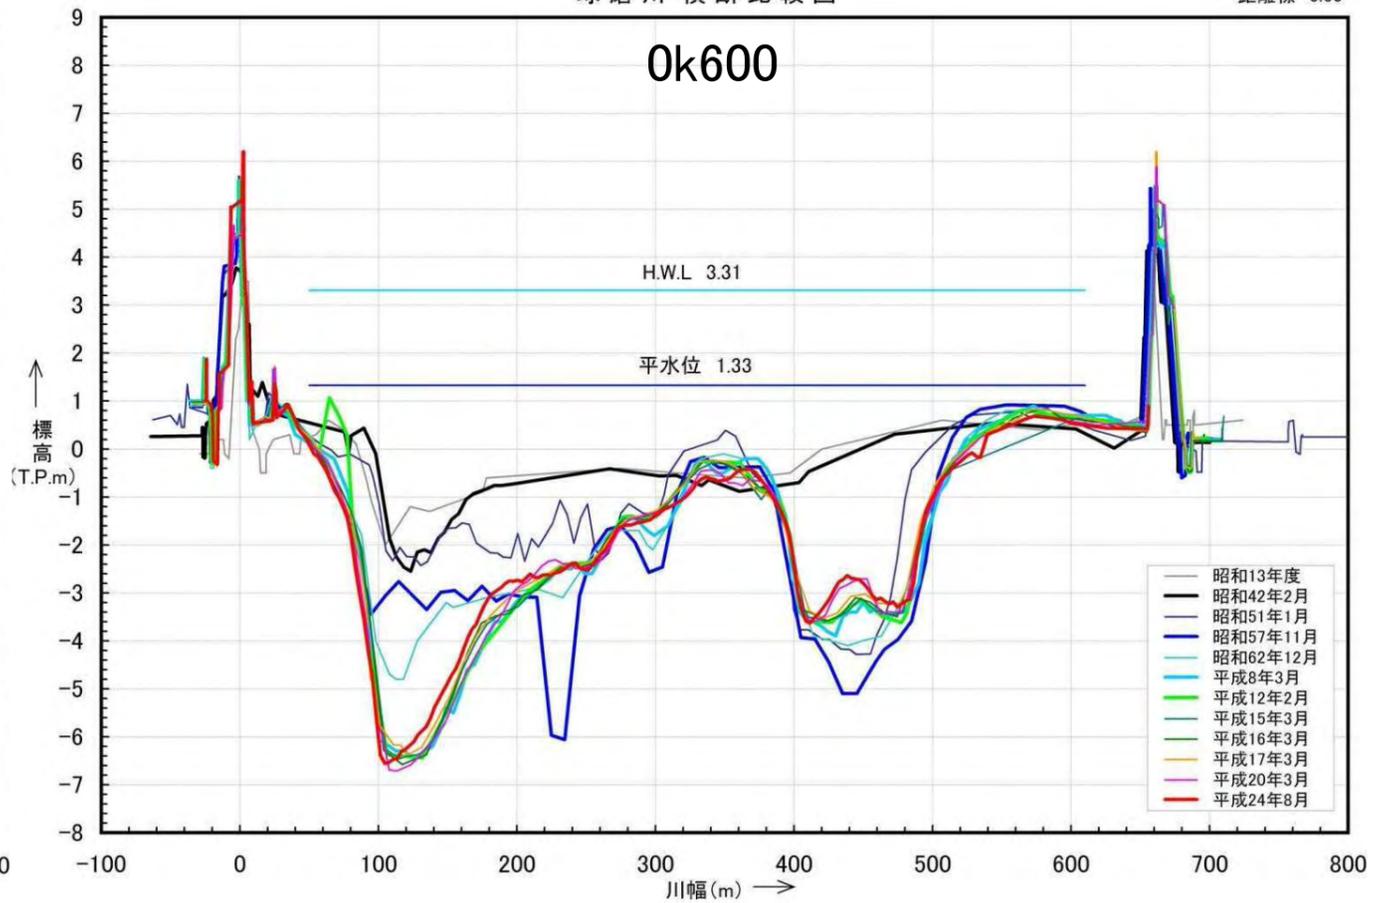
距離標 0.60

球磨川 横断比較図

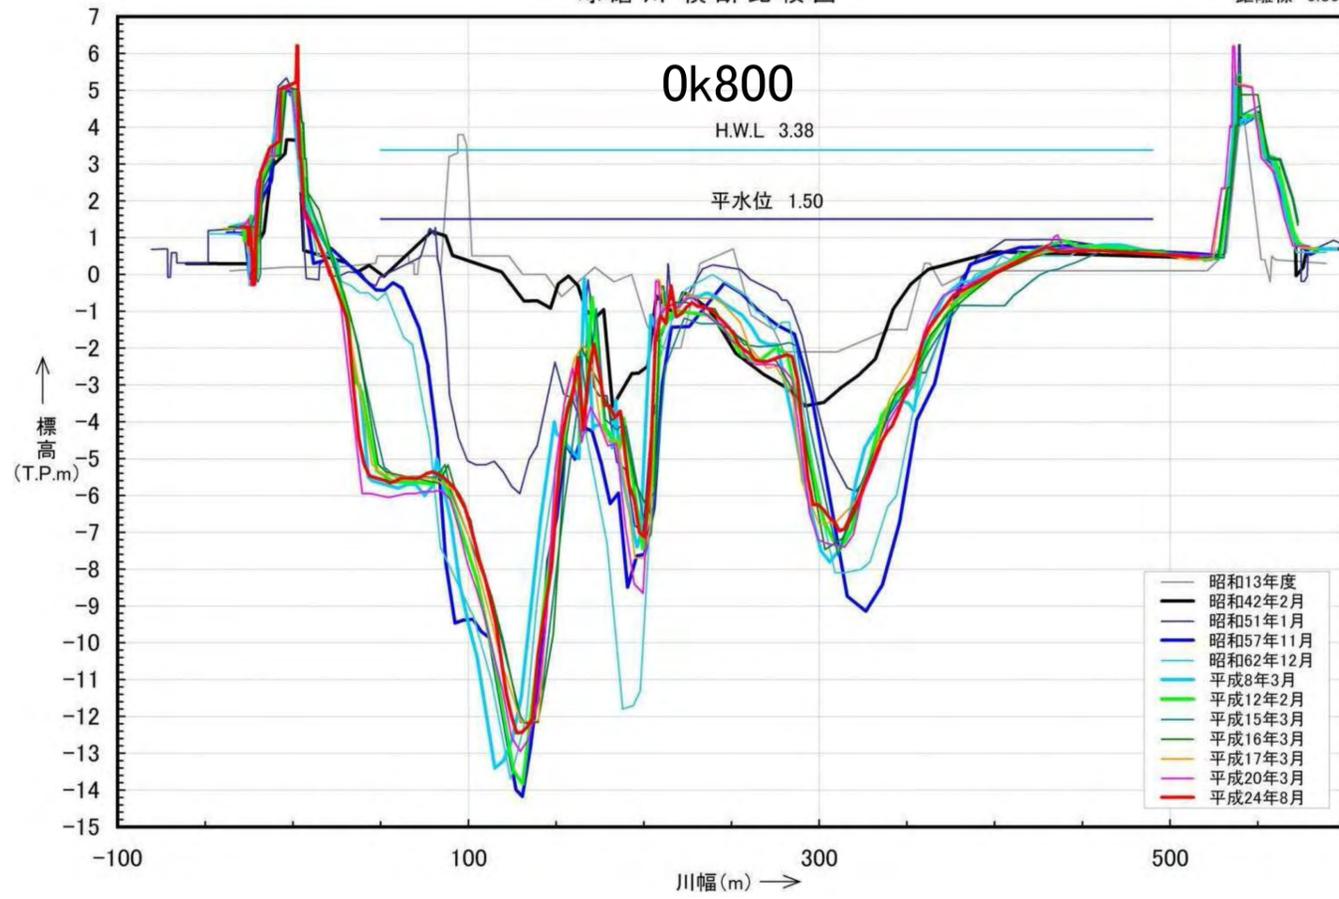
距離標 0.80

球磨川 横断比較図

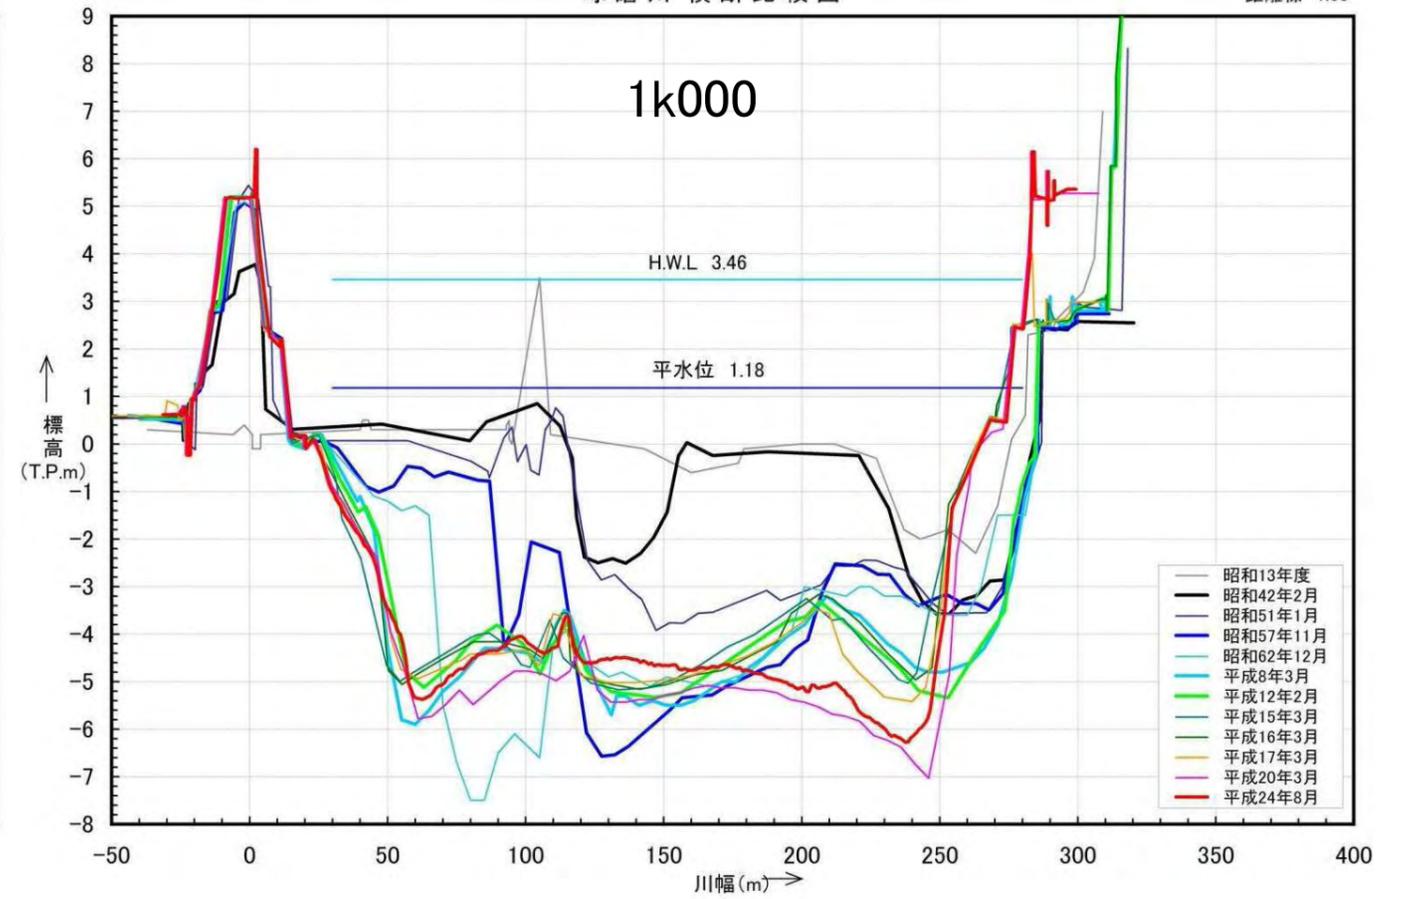
距離標 1.00

球磨川 横断比較図

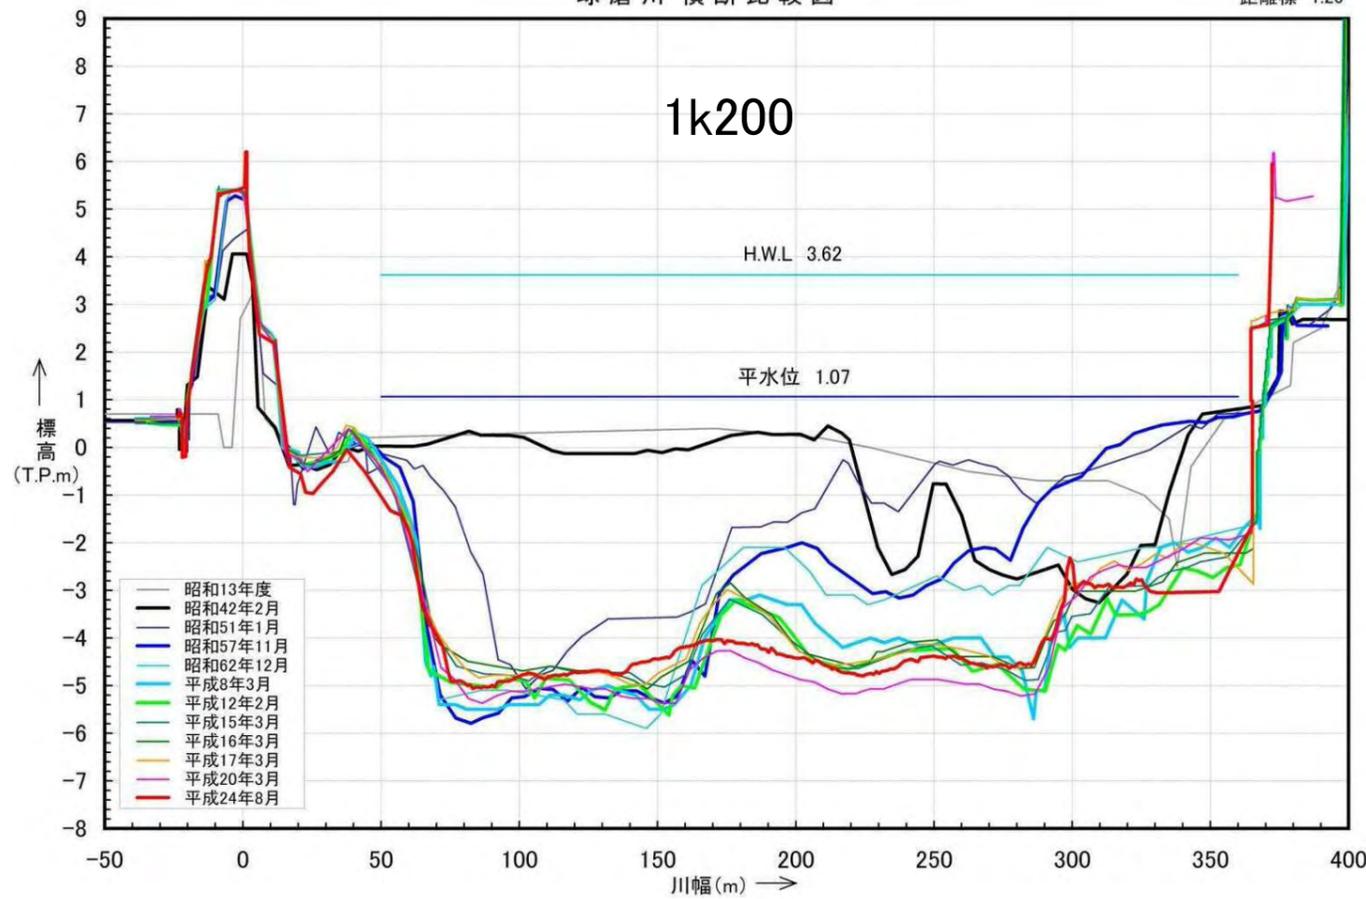
距離標 1.20

球磨川 横断比較図

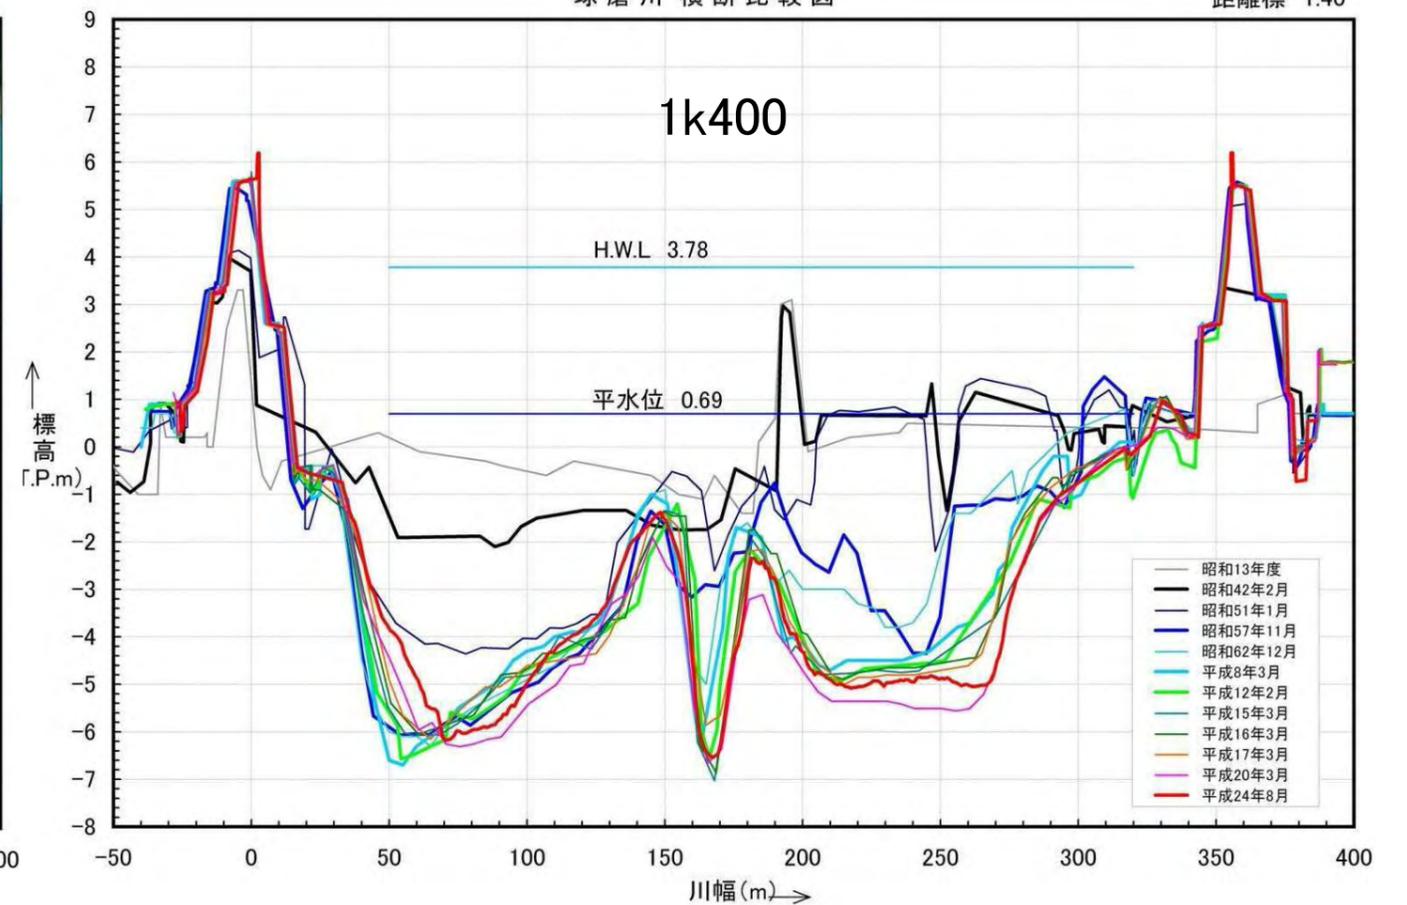
距離標 1.40

球磨川 横断比較図

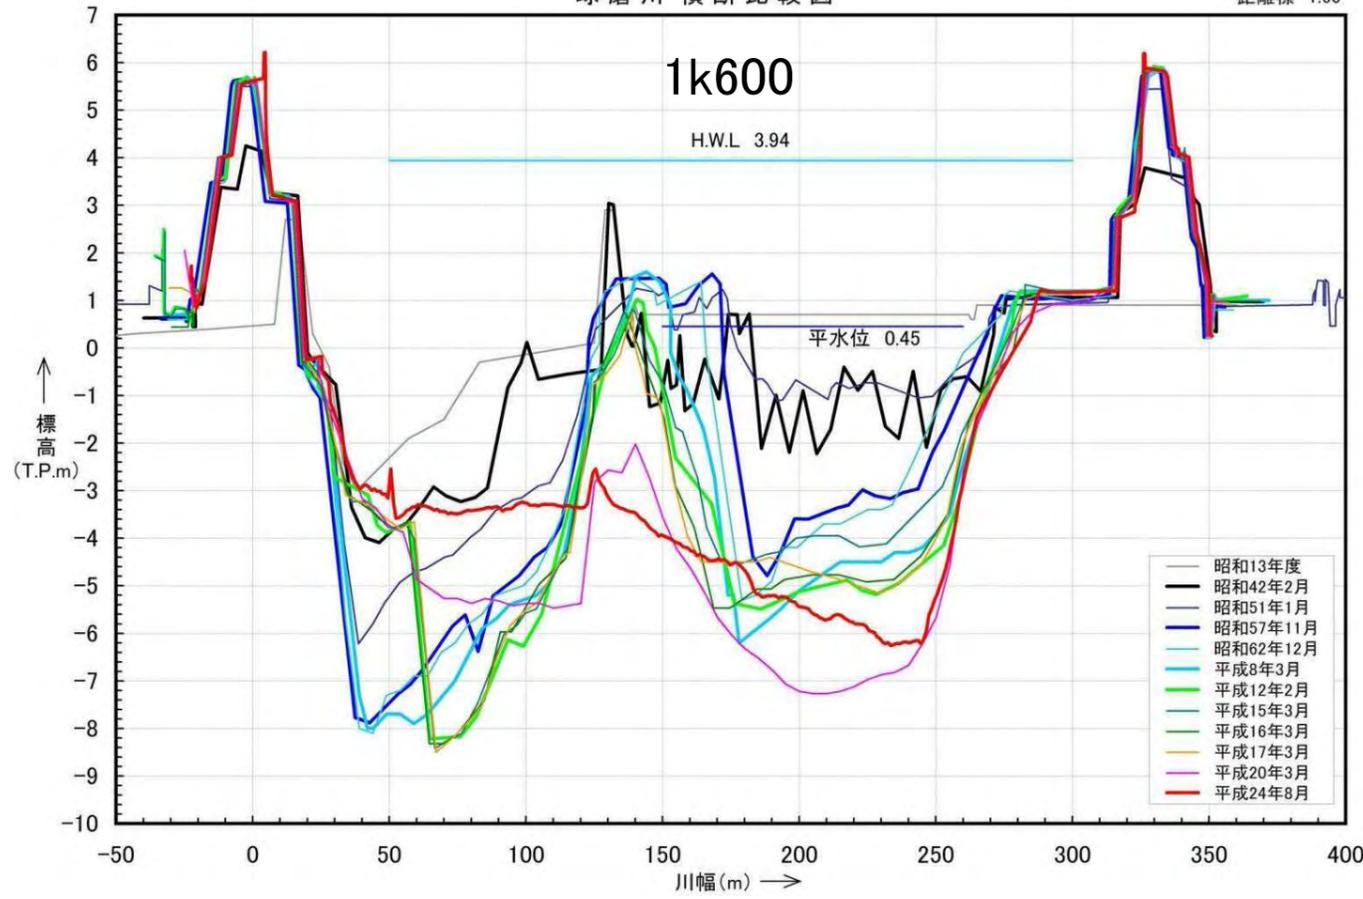
距離標 1.60

球磨川 横断比較図

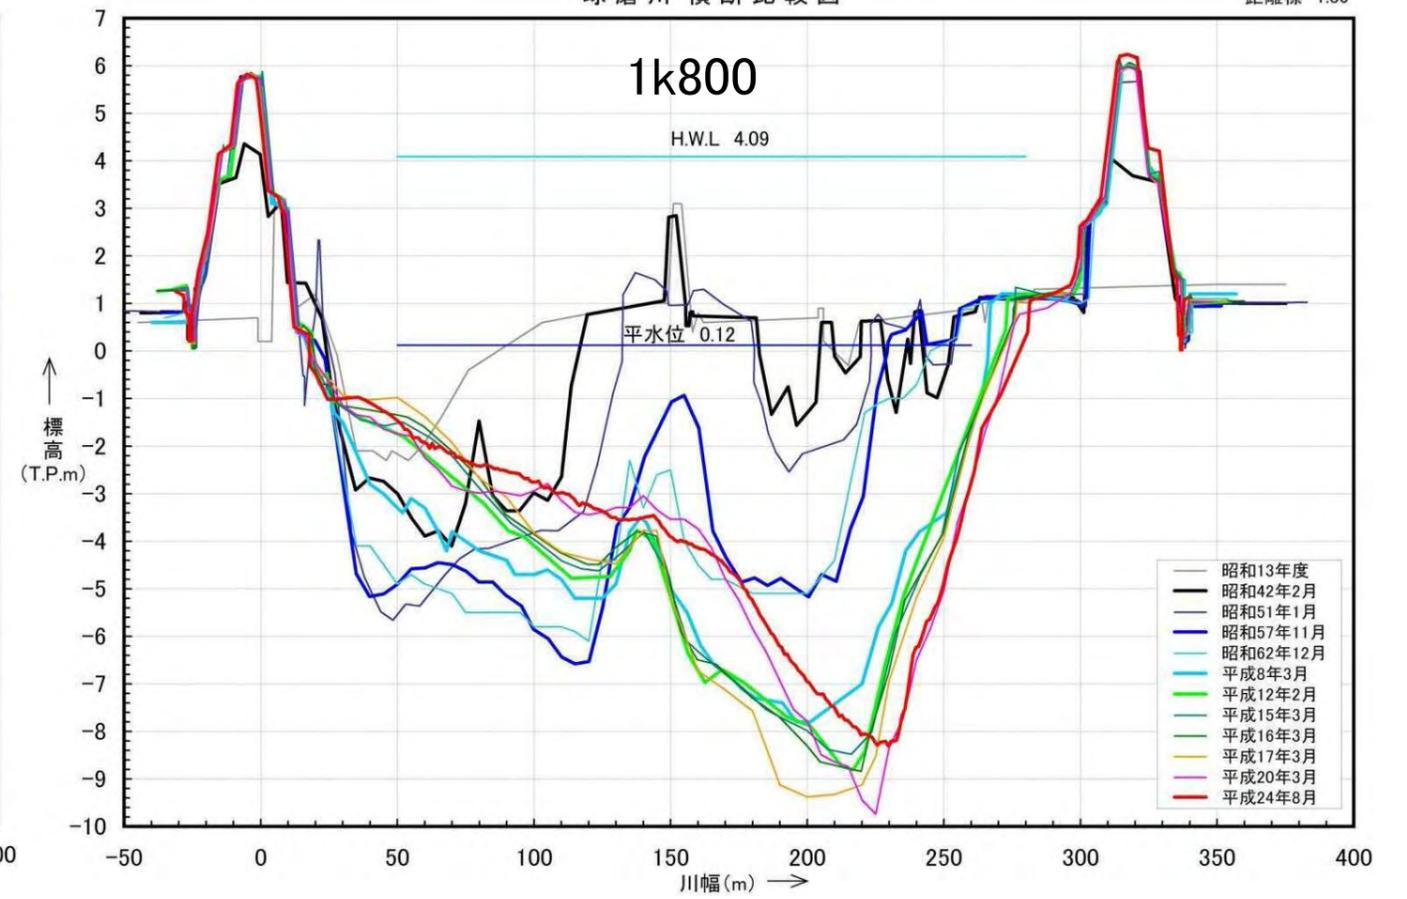
距離標 1.80

球磨川 横断比較図

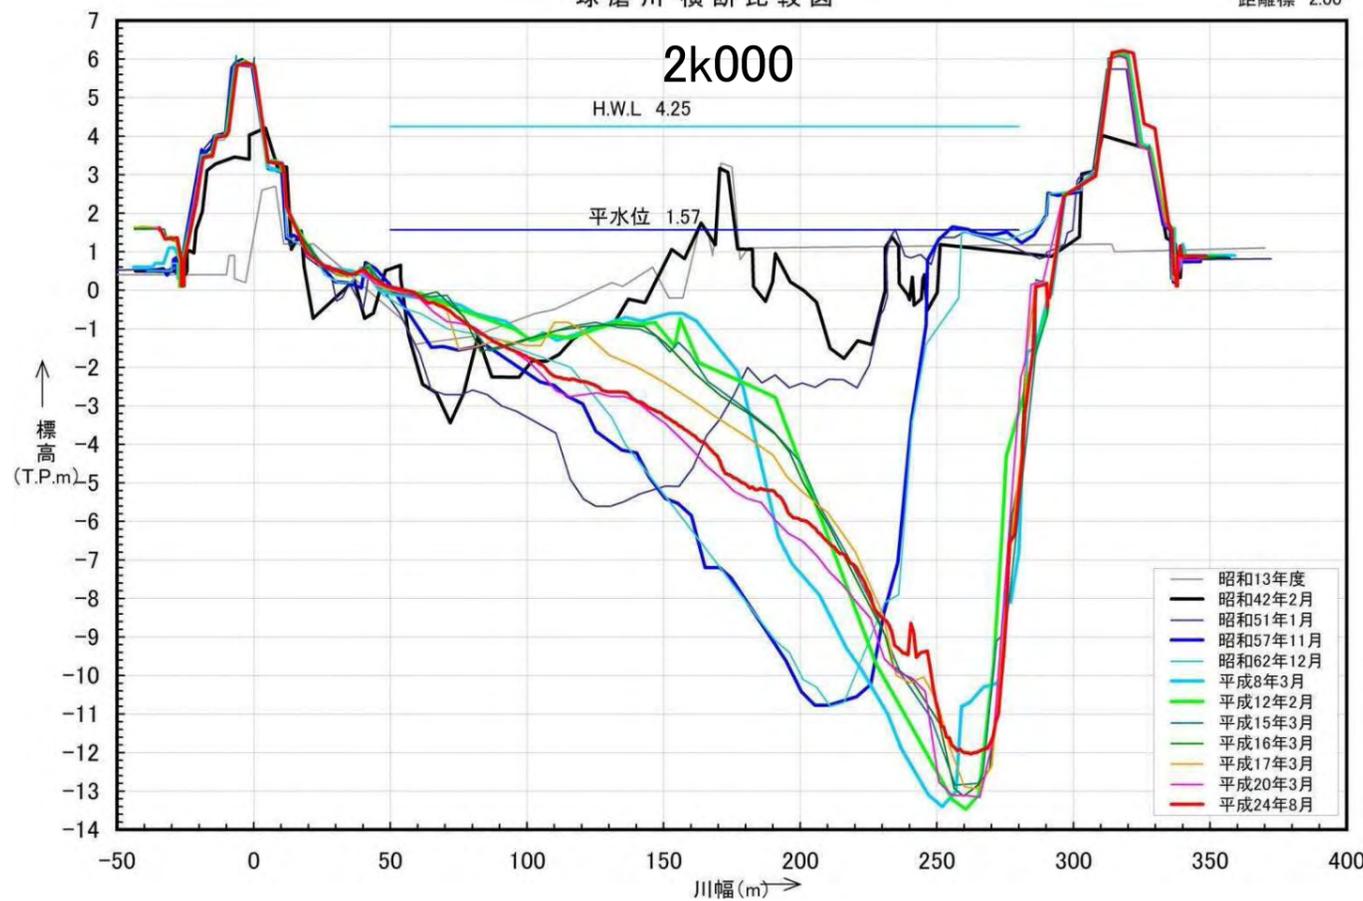
距離標 2.00

球磨川 横断比較図

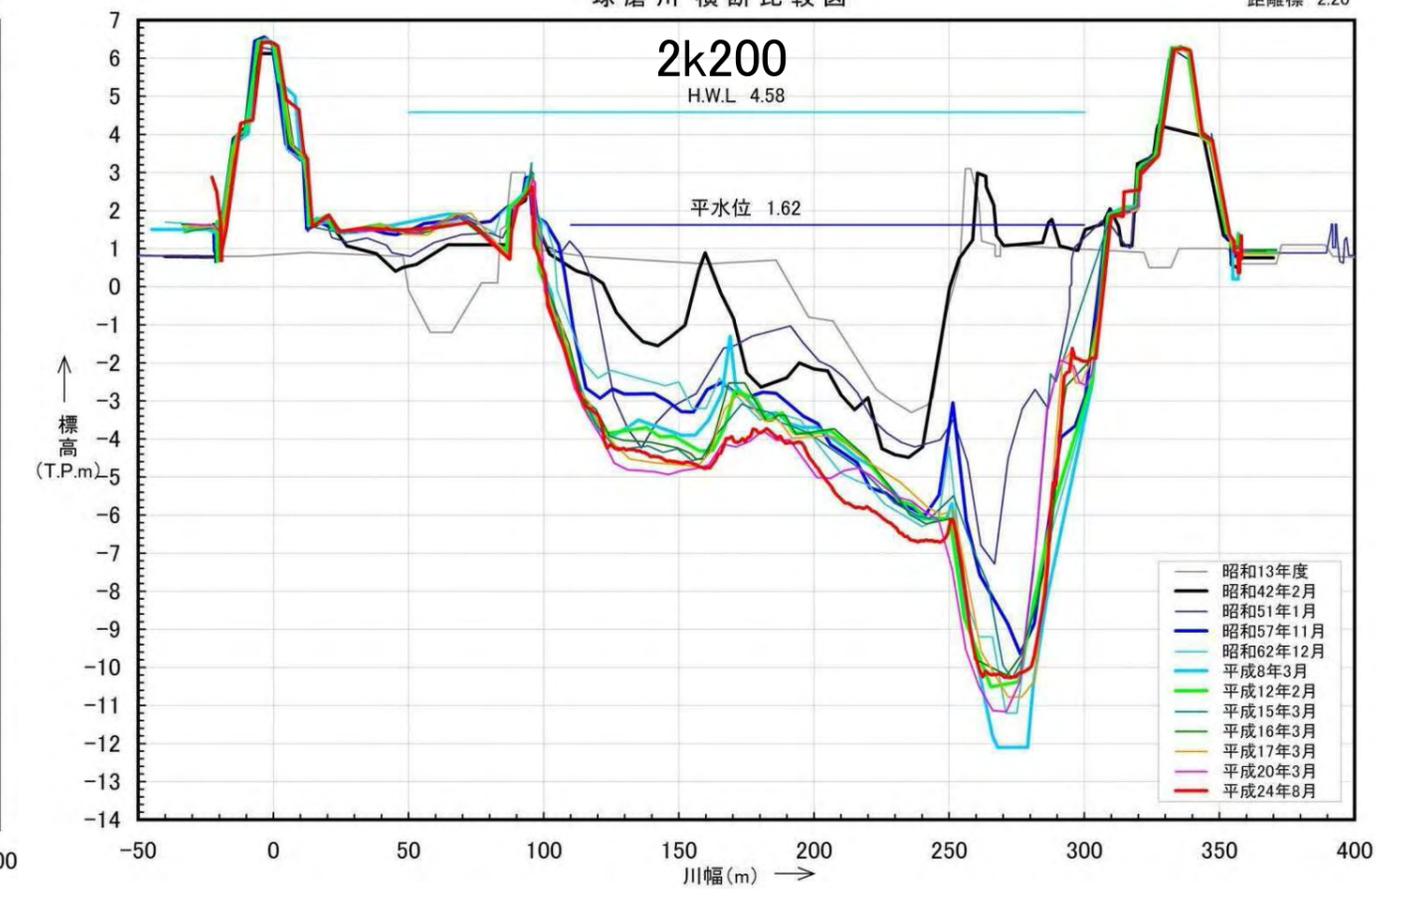
距離標 2.20

球磨川 横断比較図

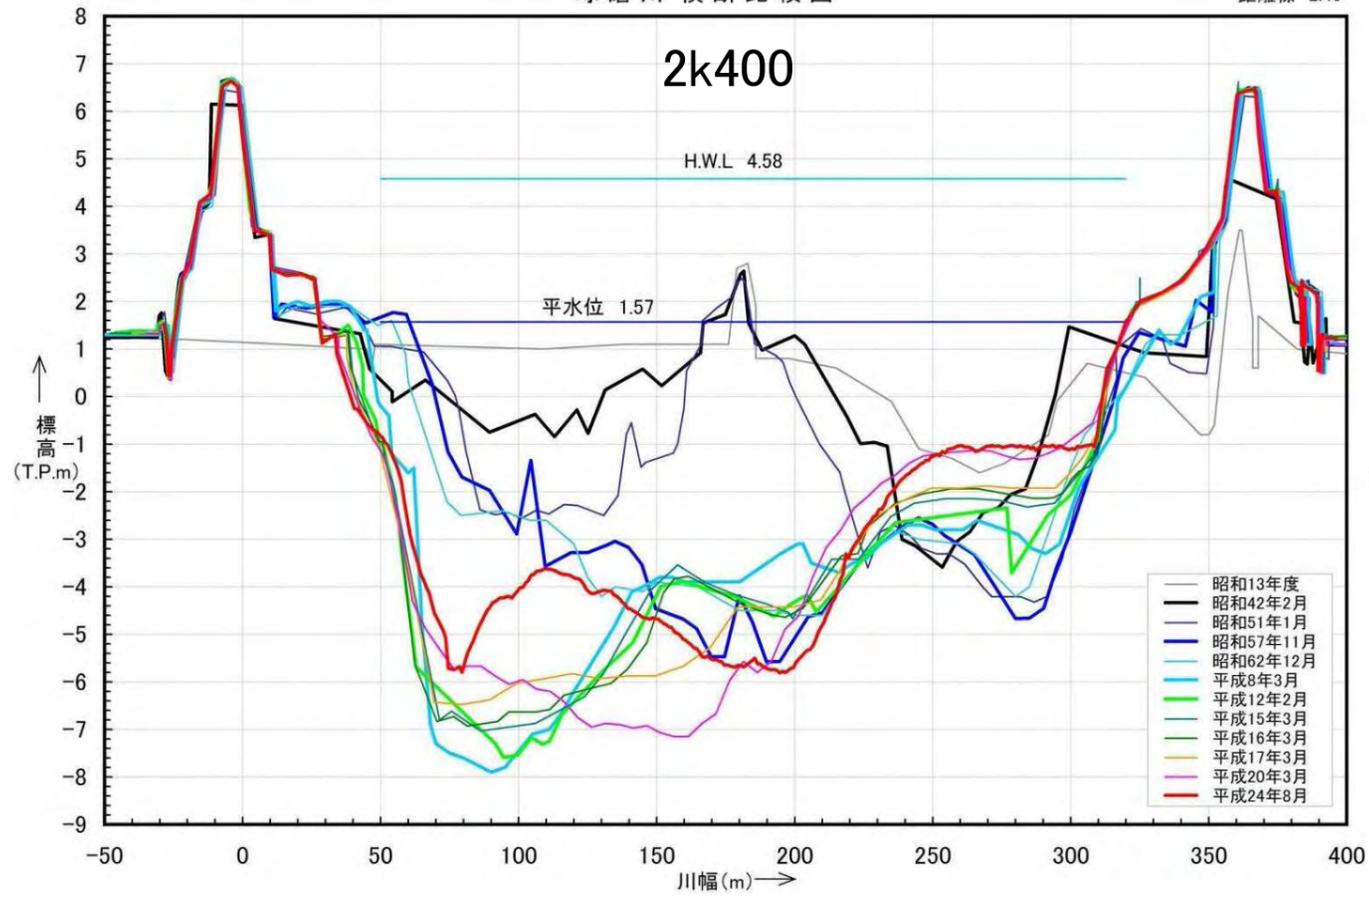
距離標 2.40

球磨川 横断比較図
