### 3. 航空写真による河道変遷について\_\_球磨川

# 4. 河道縦断形の経年変化について(球磨川)

# 5. 河道横断形の経年変化について

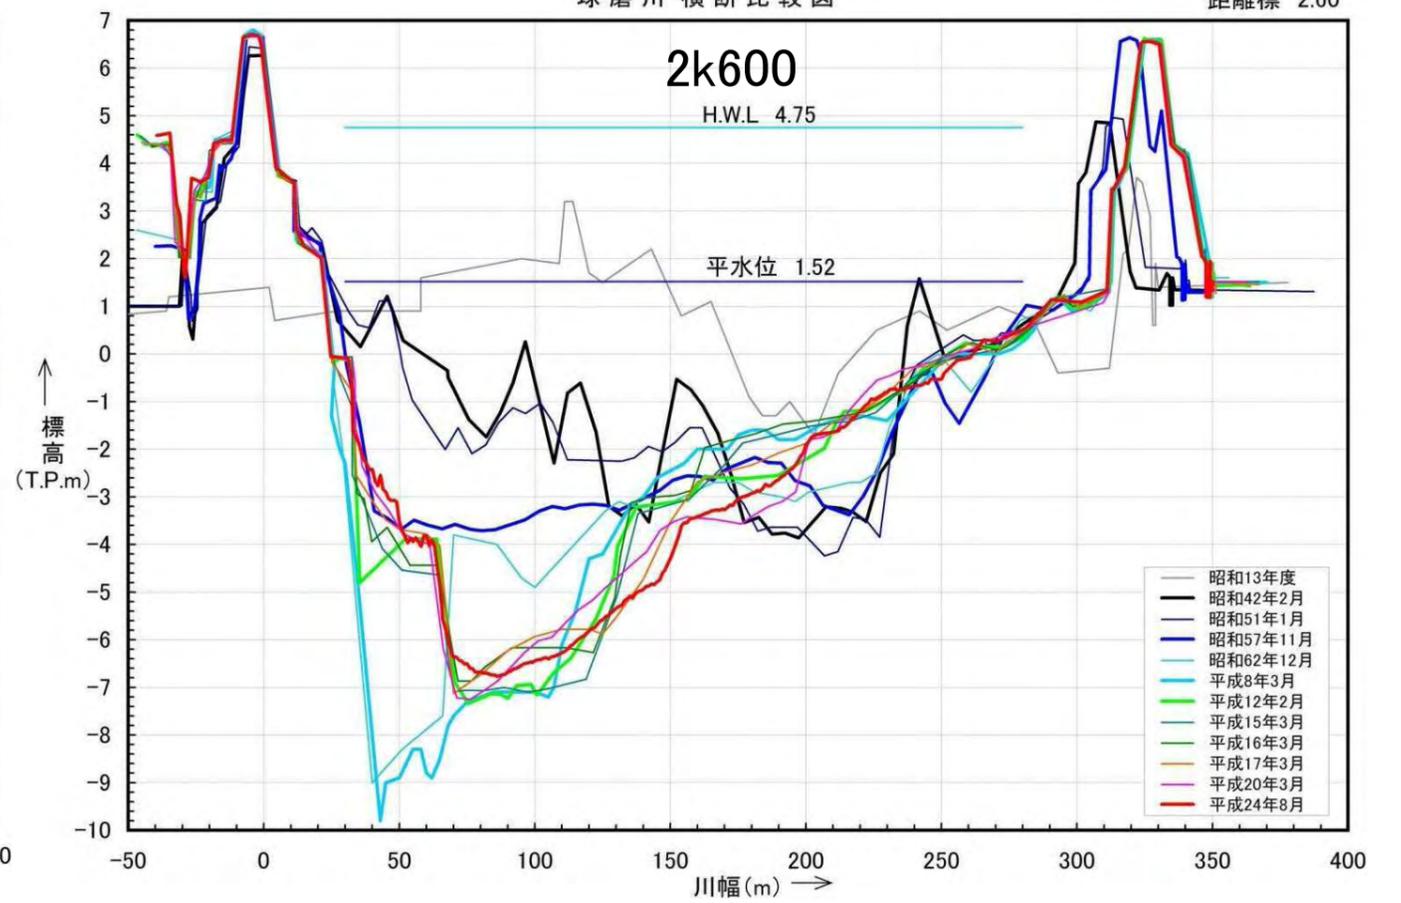
距離標 2.60

球磨川 横断比較図

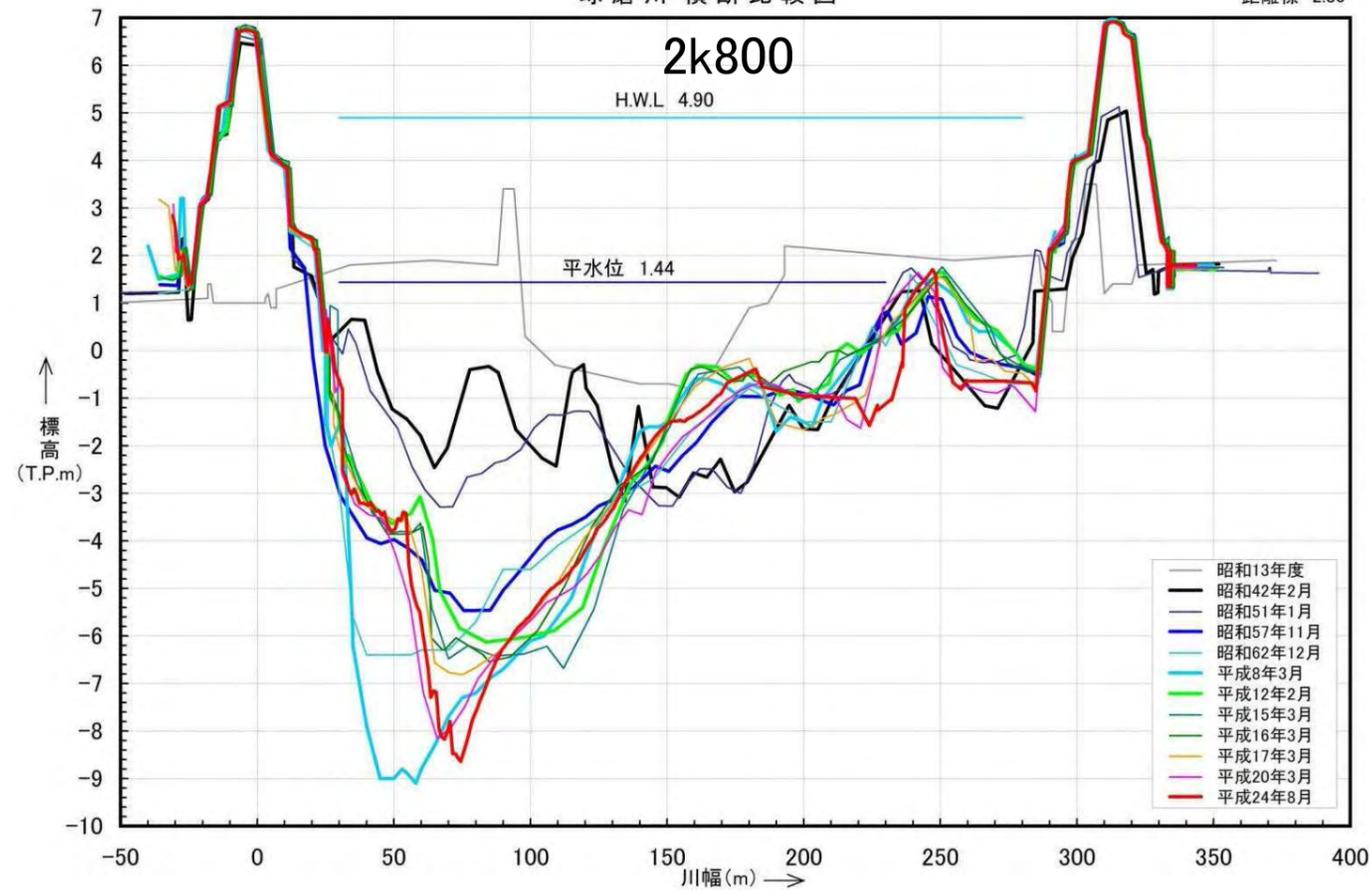
距離標 2.80

球磨川 横断比較図

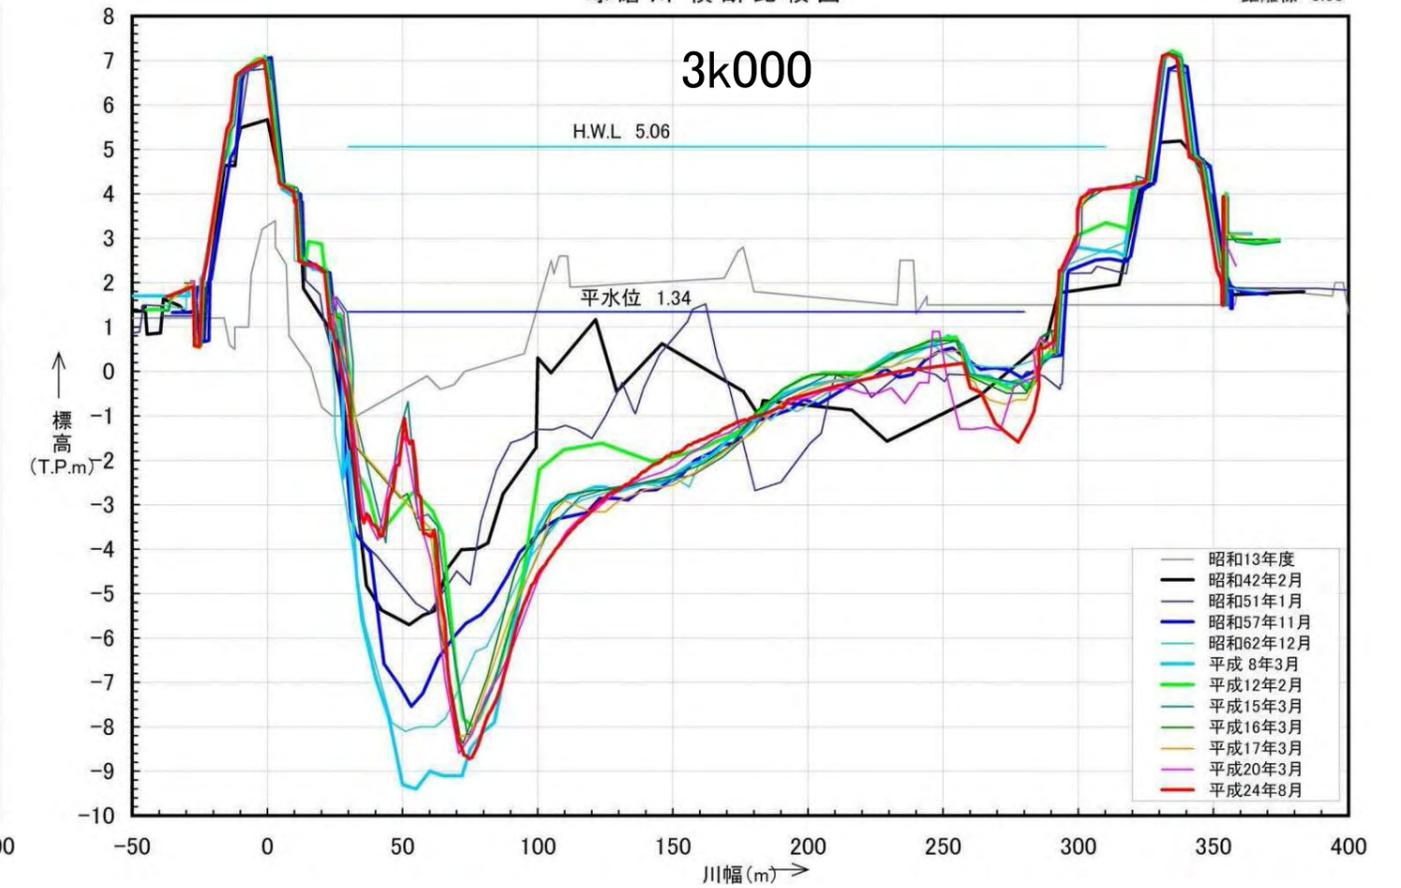
距離標 3.00

球磨川 横断比較図

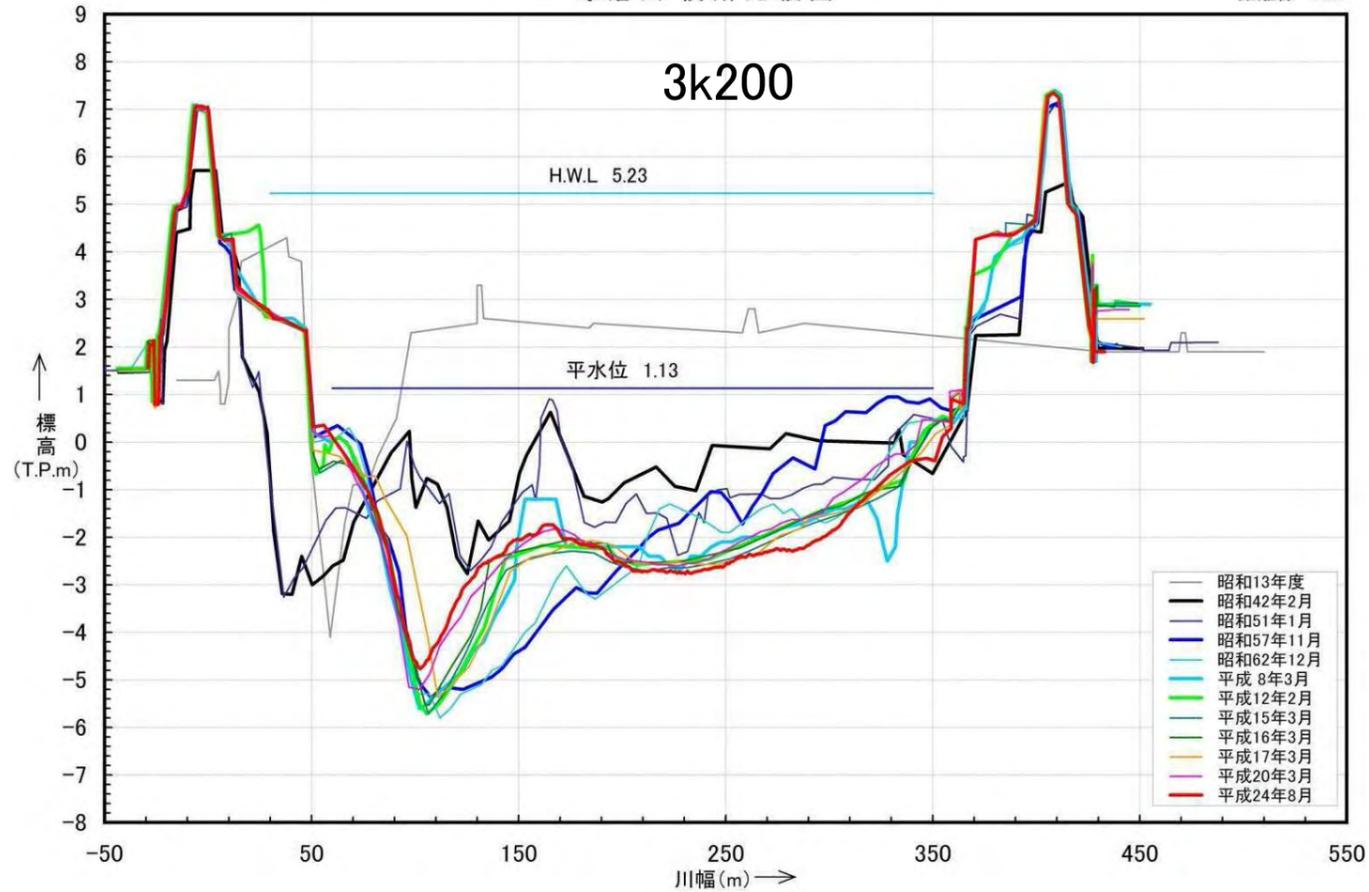
距離標 3.20

球磨川 横断比較図

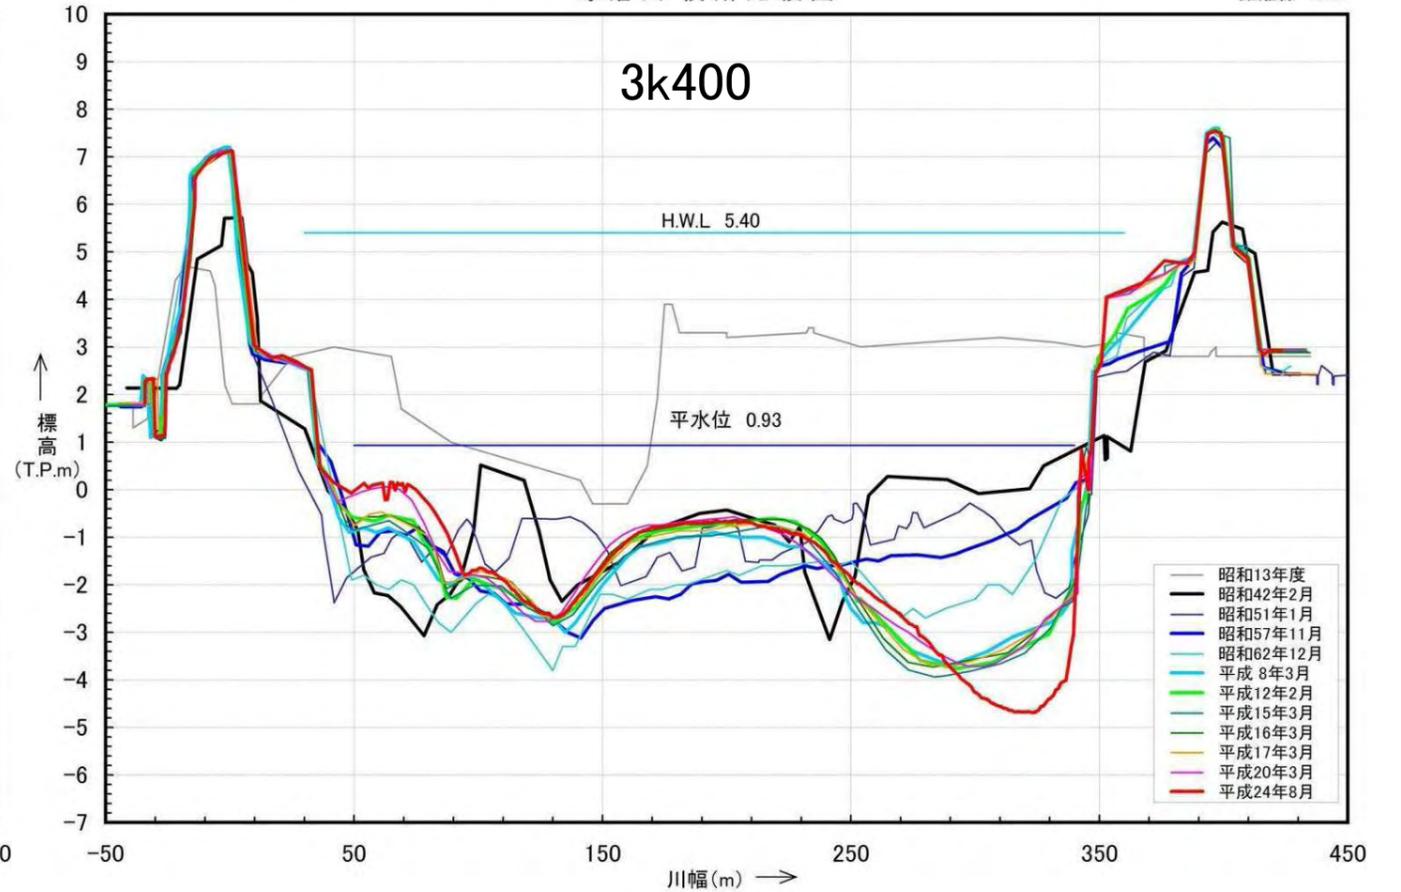
距離標 3.40

球磨川 横断比較図

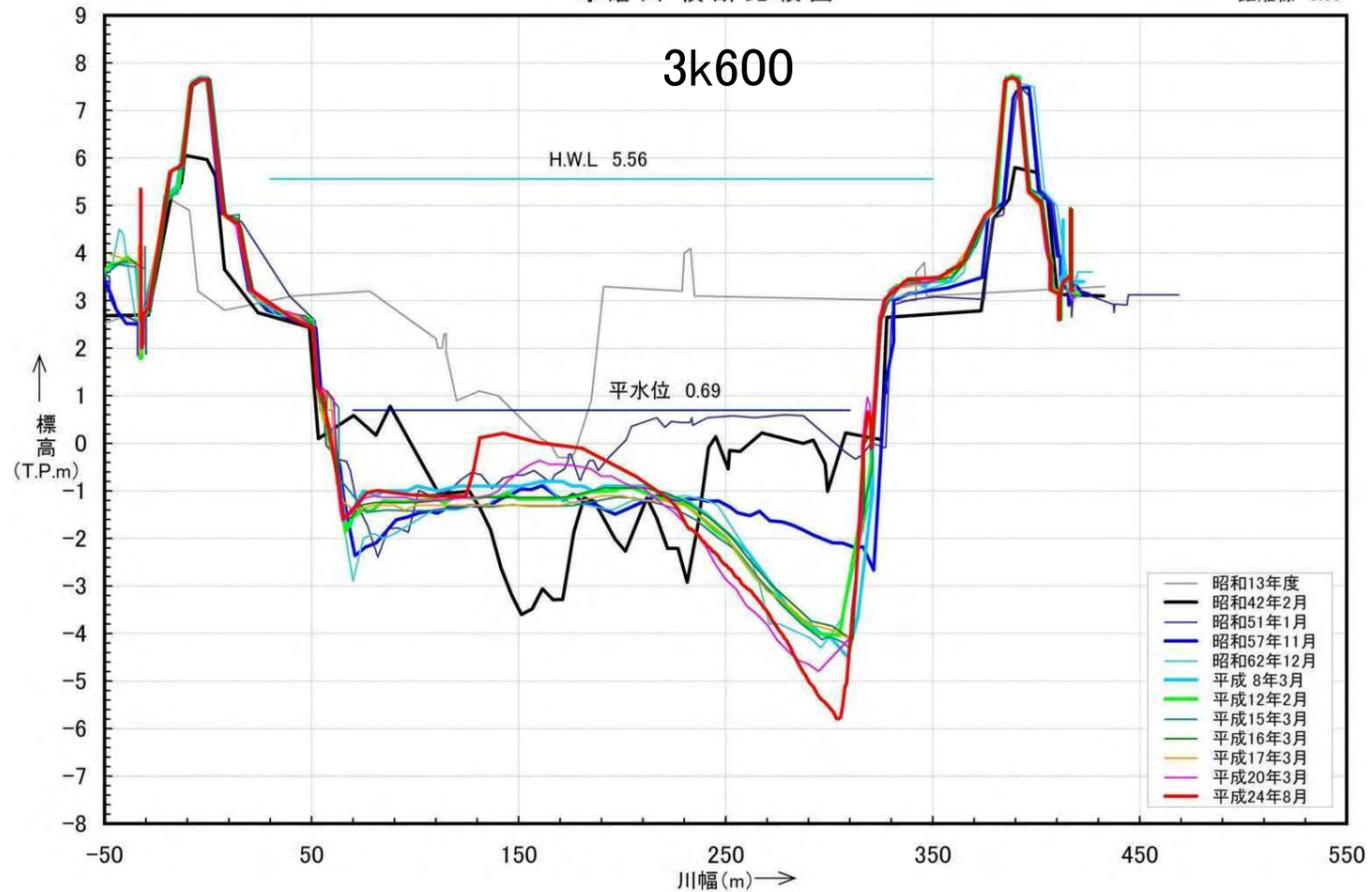
距離標 3.60

球磨川 横断比較図

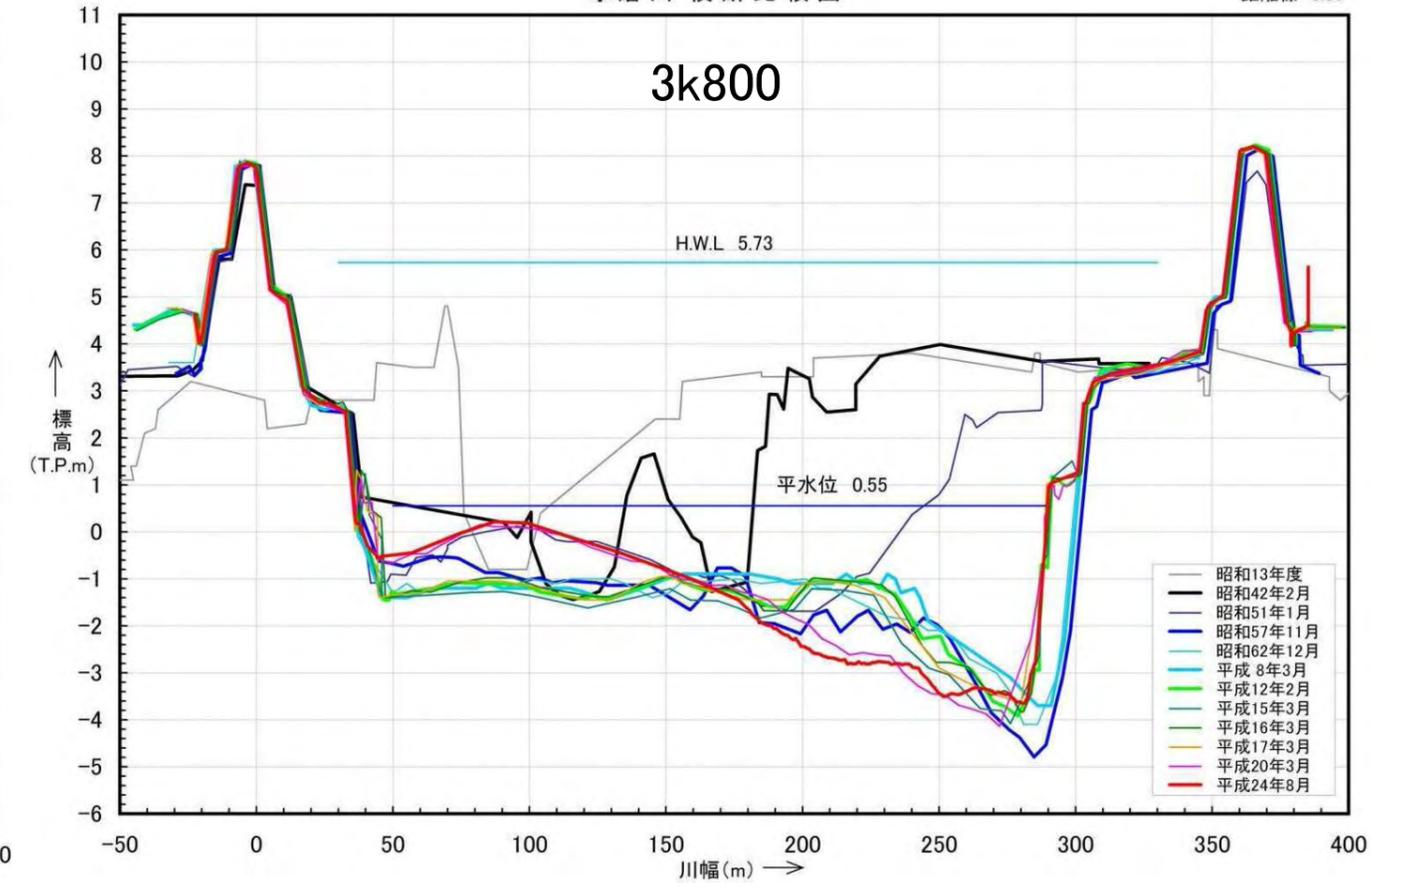
距離標 3.80

球磨川 横断比較図
