第3回 球磨川下流域環境デザイン検討委員会資料  
遙拝堰下流の瀬の再生の検討状況について  
(遙拝堰下流から新前川堰、球磨川堰上流間)

平成25年5月30日

八代河川国道事務所

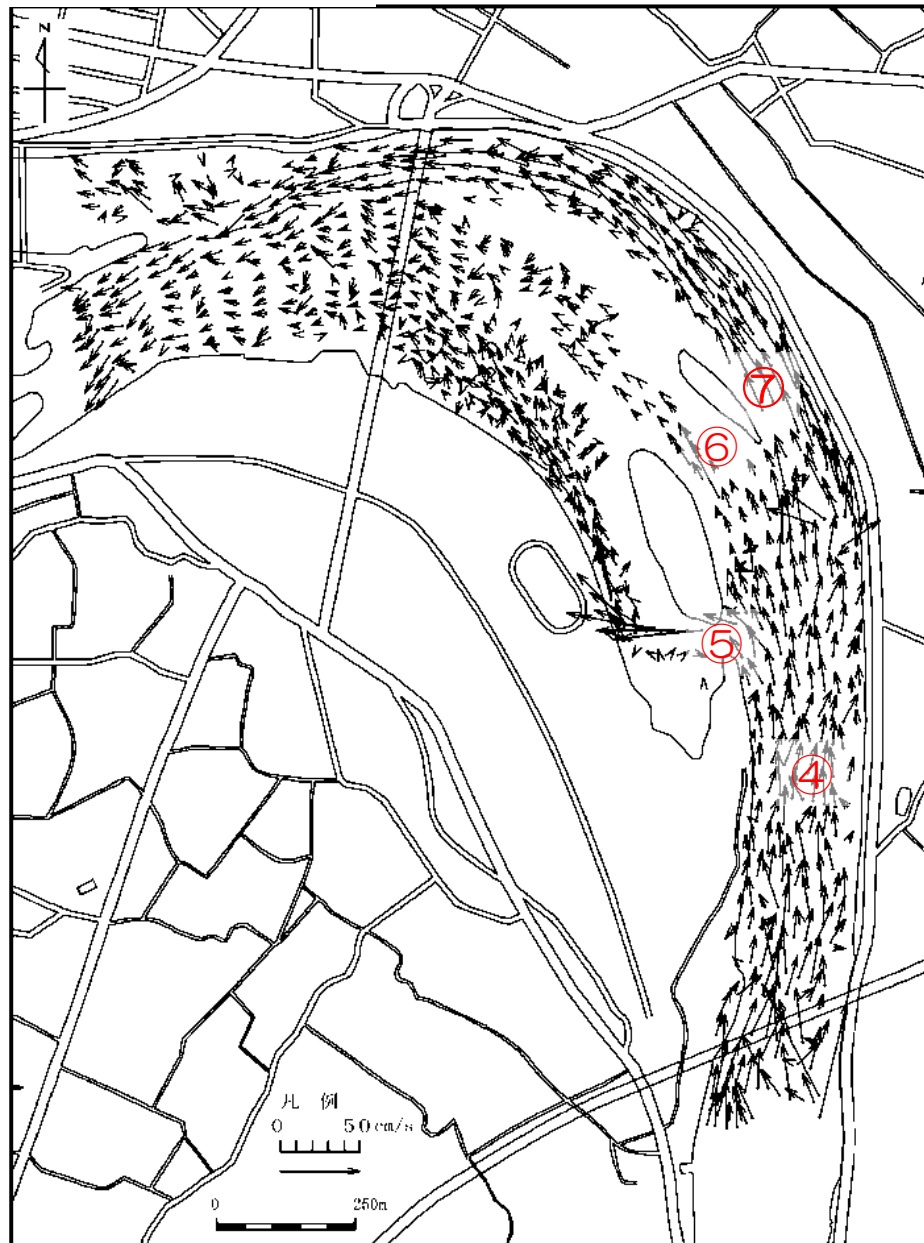
観測層：0.7m

### ◆流向、流速調査結果（平成24年度のADCP【流向、流速計】による調査）

●調査期日：平成24年9月4日 （流量：約117m<sup>3</sup>/s）

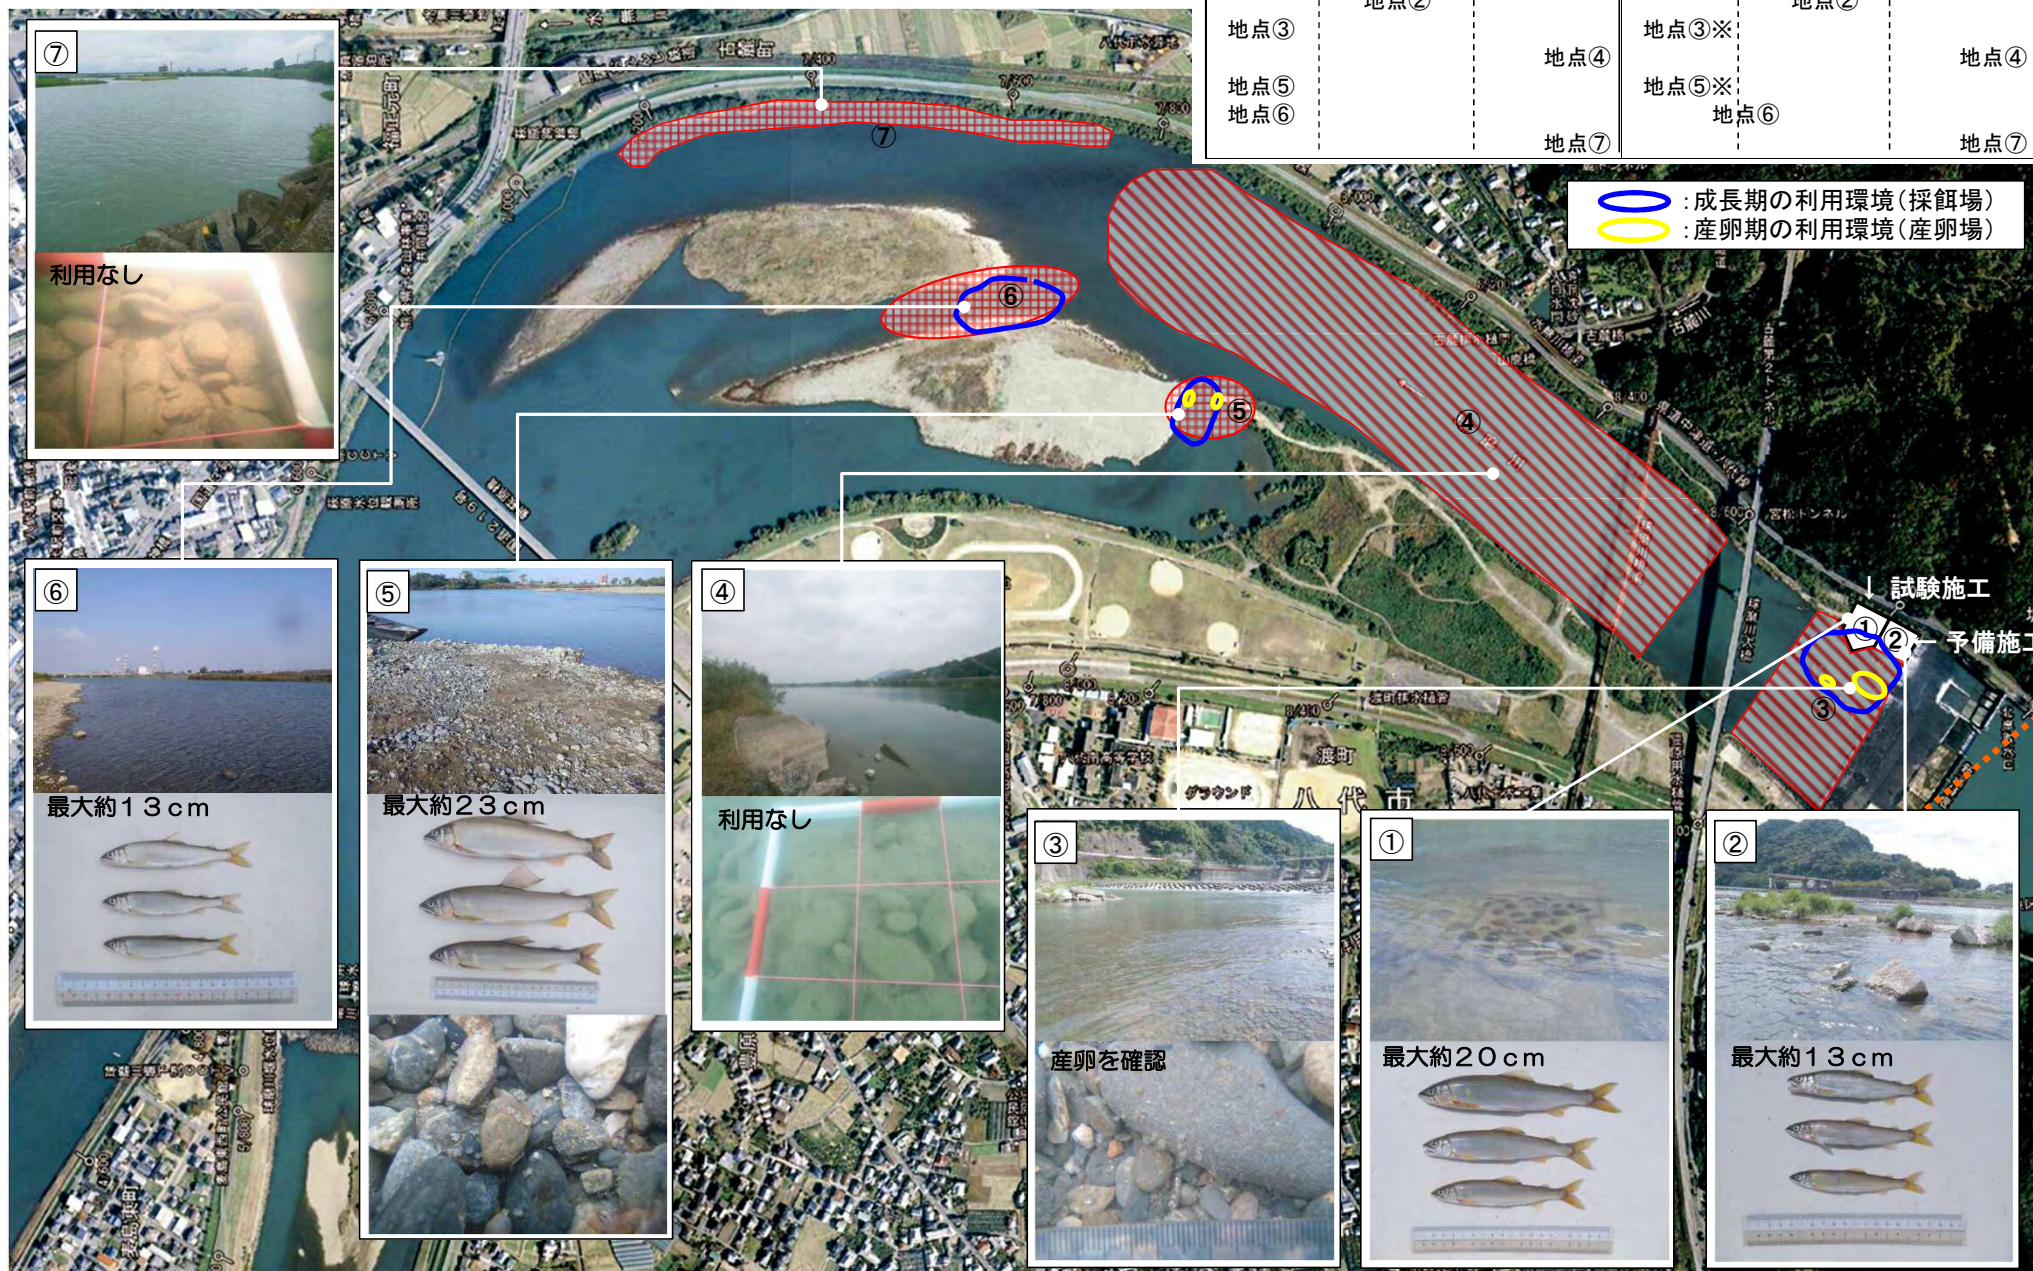
### ◆アユの生息環境調査（採餌場、産卵場等の調査）

球磨川的环境イメージとして定着し、かつ球磨川を回遊し、瀬・淵の環境を必要とする魚類として、アユを対象種とし生息環境調査を実施。

※産卵場を確認

○ : 成長期の利用環境(採餌場)  
○ : 産卵期の利用環境(産卵場)
