国土交通省
Ministry of Land, Infrastructure, Transport and Tourism
Press Release

平成 29 年9月１２日
筑 後 川 河 川 事 務 所

筑後川水系赤谷川応急復旧工事の進捗状況について（権限代行工事）

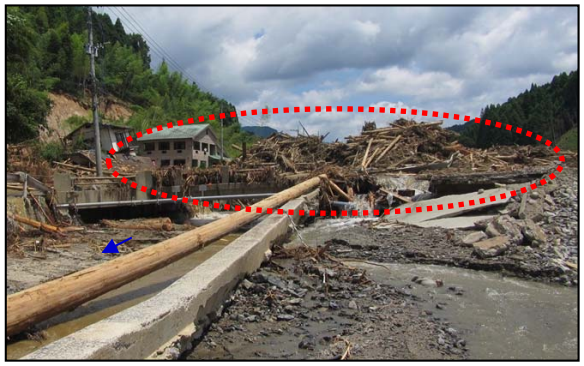
赤谷川応急復旧のポイント

①河川内または周辺にある危険な流木の撤去

②水の流れによって、被害拡大する恐れのある施設や住居等の保護

③出水のたびに変化しうる不安定な河川（流路）の安定化

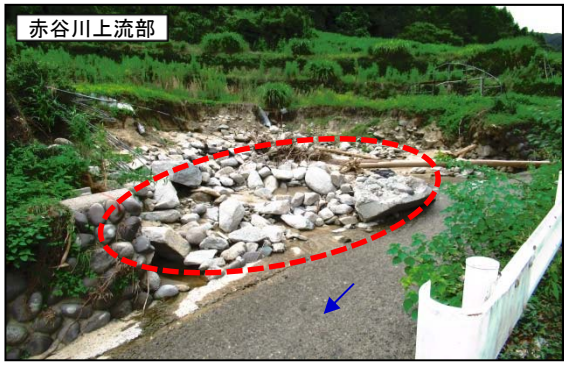
赤谷川応急復旧工事　今後実施内容

①河岸崩壊箇所の応急措置（赤谷川上流部・大山川等）

②大山川下流部（河道埋塞区間）の流路確保

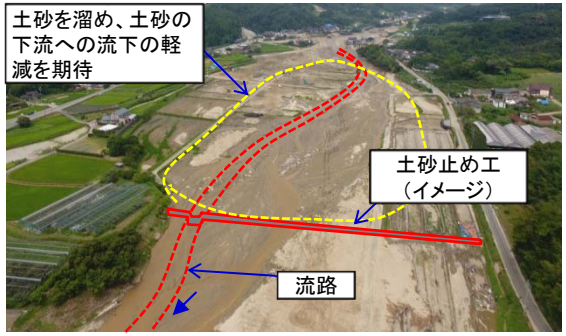
③上流からの土砂移動の緩和措置（赤谷川中流域での土砂止め工）
