令 和 ５ 年 １ 月 ５ 日
筑 後 川 河 川 事 務 所
九州北部豪雨復興出張所

－平成 29 年７月　九州北部豪雨からの復旧－

赤谷川流域の河川復旧事業と緊急砂防事業の進捗状況と今後の予定について

【別添－１】河川災害改良復旧事業・特定緊急砂防事業の事業内容

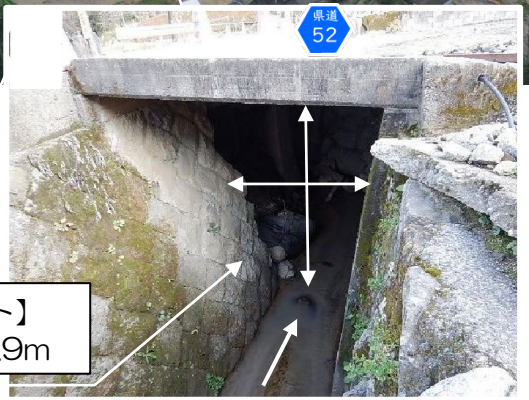
事例：赤谷１６渓流　渓流保全工（県道八女香春線（やめかわら）の水路断面拡幅状況）

【既設ボックスカルバート】
水路幅2.0m、水路高1.9m

断面積拡幅

【新設ボックスカルバート】
水路幅5.0m、水路高2.1m

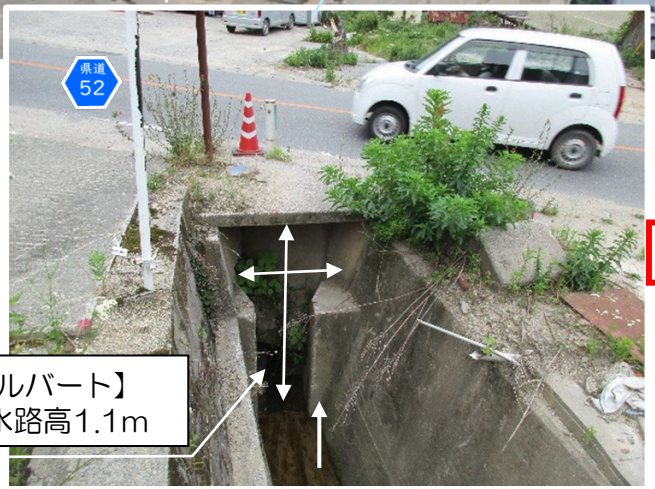
事例：赤谷０８渓流　渓流保全工（県道八女香春（やめかわら）線の水路断面拡幅状況）

【既設ボックスカルバート】
水路幅0.7m、水路高1.1m

断面積拡幅

【新設ボックスカルバート】
水路幅2.0m、水路高1.8m
