宮崎海岸侵食対策検討委員会　第５回効果検証分科会

指標設定及び分析すべき指標の洗い出し並びに分析に関する資料集

国土交通省・宮崎県

平成２８年　８月３０日

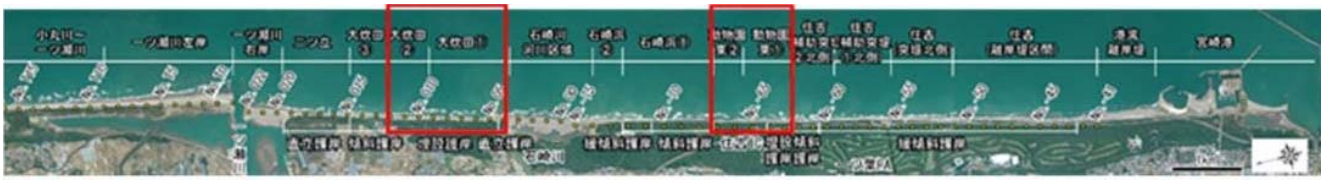
図　大炊田海岸、動物園東の浜崖位置及び砂丘頂部高の変化

- 2015(H27)年は、埋設護岸の設置が完了した大炊田海岸では、浜崖位置の後退及び浜崖頂部高の低下ともにみられなかった。これは、2013(平成 25)年度に設置した埋設護岸の効果である。
- 一方、埋設護岸の設置が一部区間(L=280m/1100m)完了した動物園東では、埋設護岸未設置箇所において浜崖位置の後退および浜崖頂部の低下が生じた。また、動物園東では、埋設護岸と既設 Co 護岸の間の埋設護岸未設置区間に設置した仮設工(袋詰玉石工)が破損し、その被災箇所から浸入した波が、埋設護岸設置箇所の背面にまわりこみ、埋設護岸背後の一部で浜崖位置後退、浜崖頂部の低下が生じた。
- 動物園東は侵食傾向が顕著であり、埋設護岸の未設置区間における浜崖位置後退及びそれに伴う浜崖頂部高の低下リスクが高まっていることから、早急に対策を進めていく必要がある。
