令和3年出水期までの取組について
（県管理区間）

球磨川流域の復旧状況（県管理区間及び市町村管理河川）

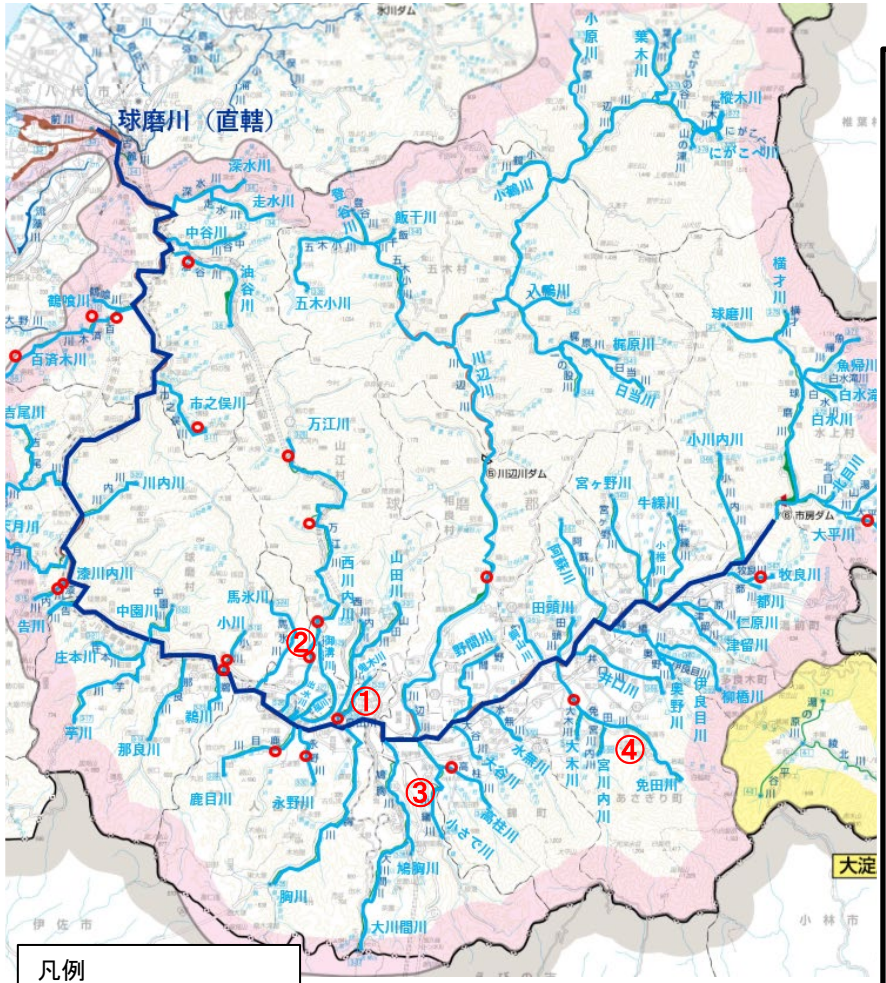
① 山田川・護岸欠損（人吉市）

被災状況

応急対策完了　R3.4月時点

②万江川・護岸欠損(山江村)

【応急対策】
- ○ 被災した河川のうち、緊急性の高い山田川や万江川等について直ちに応急工事を実施。（R2．8月完了）
- ○ 梅雨期に向けて河川巡視等において被災箇所を重点的に確認し、必要に応じて追加の応急対策を実施。（R3．5月完了）

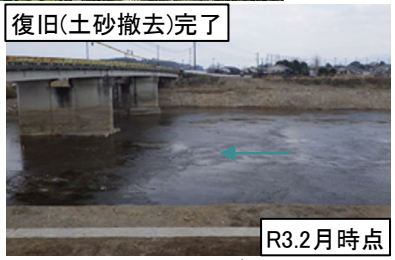
③ 小さで川・土砂埋塞災（錦町）

被災状況

復旧(土砂撤去)完了　R3.2月時点

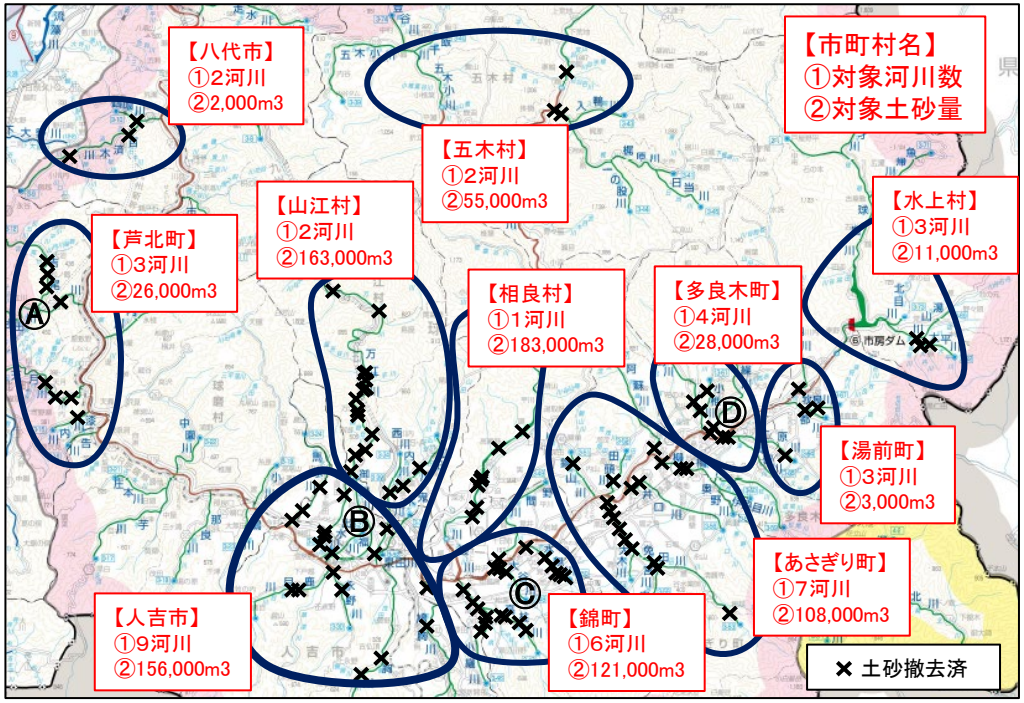
Ⓐ吉尾川（芦北町）

○令和2年7月豪雨により熊本県が管理する支川（国による権限代行分を除く）に堆積した土砂約86万㎥（前回までの報告値：約79万㎥）については、令和3年5月末に撤去を完了。
○今後は、緊急浚渫推進事業債や防災・安全交付金等を活用し、計画的に河川の流下能力を維持・向上させていく。

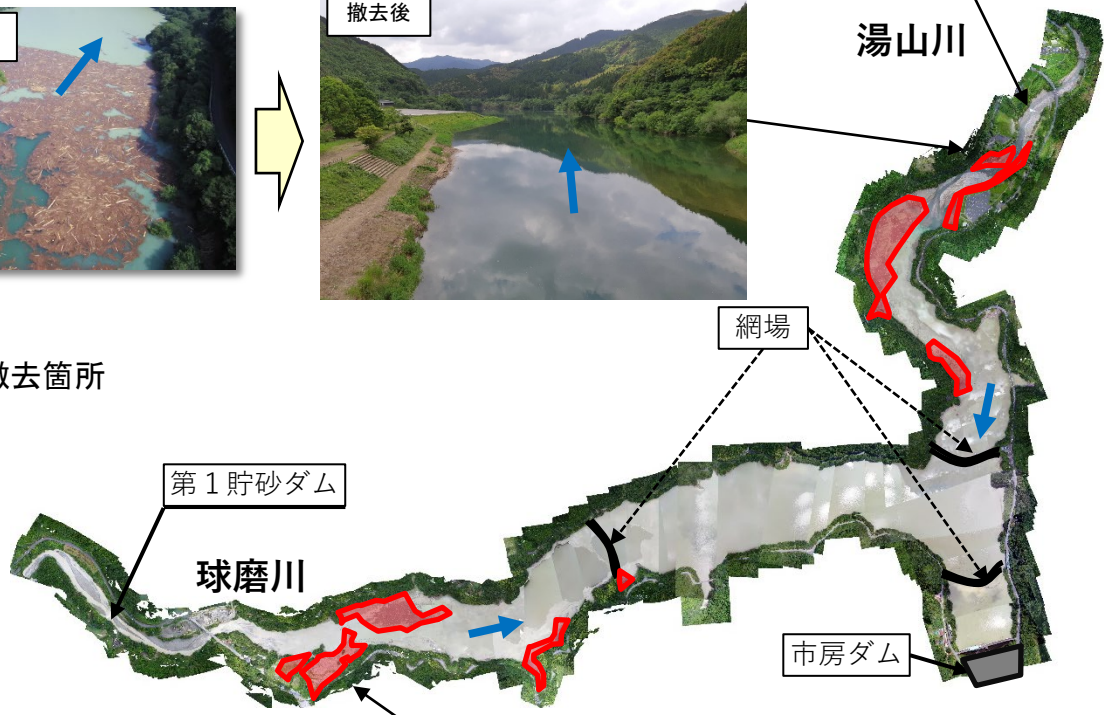
流木捕捉状況（第2貯砂ダム付近）

○ R2年7月豪雨において市房ダムに流れ込んだ流木については、R3年5月末までに撤去完了。
○ 撤去した流木については、薪用材などとして地元住民に一部を配布。
