参加者:九州工業大学 永瀬^{ながせ}名誉教授、廣岡^{ひろおか}教授、北九州国道事務所

● TEC-FORCEアドバイザーによる現地診断(令和7年5月29日)

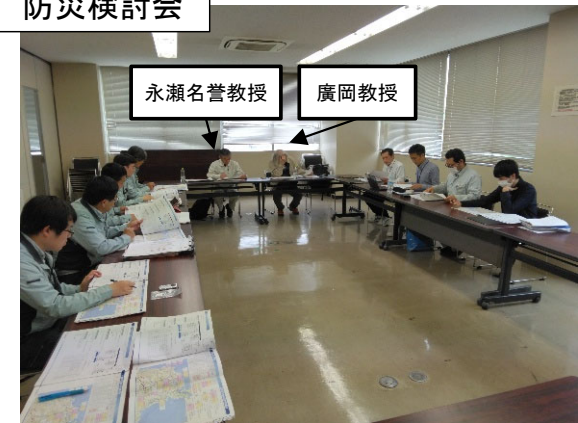
防災検討会

- ・国道201号55kの当該箇所は、下り線側盛り土法面小段排水側溝の閉塞、プレキャスト法砕工の変状、砕内の土砂流出が見られていた。
- ・対策施工として排水側溝の復旧、コンクリートキャンバス工法による復旧、排水系統の変更を行った。
- ・今後の対策施工評価の為TEC-FORCEアドバイザーに現地診断をしていただき、意見を伺った。

- ・枯草木が側溝や集水柵に集積し流れを阻害しないよう留意されたい。
- ・周辺環境の変化(土地利用の変化、人工改変など)により、地表水など水の流れが変わることもあるため、今後も留意されたい。(永瀬先生)
- ・洗堀、浸食は繰り返し発生するため、縦排水箇所だけでなく他の補修(変状)箇所にも今後留意されたい。
