令和6年8月 日向灘地震

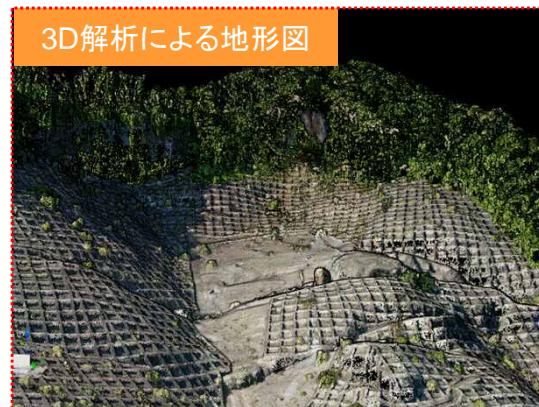
3D解析による地形図

- (被害状況)・令和6年8月8日午後4時43分に日向灘沖を震源とする地震が発生、国道220号において落石により通行に影響を及ぼした。
- (対応状況)・本震直後であり余震の恐れもあり危険な状況であったが、ライブ配信及びドローンを活用し迅速な被災状況把握につとめた。

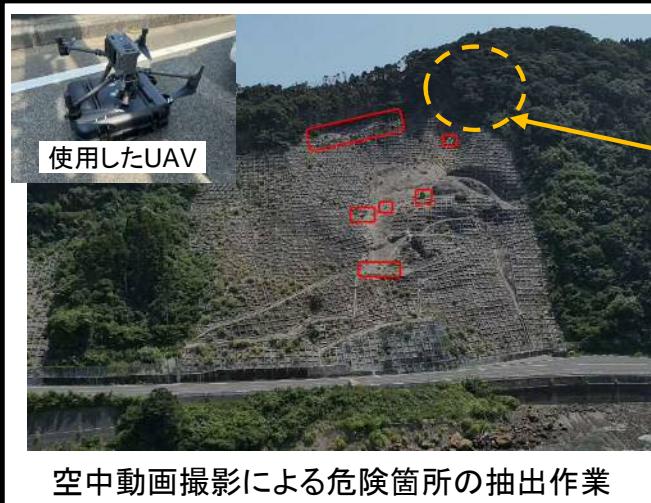
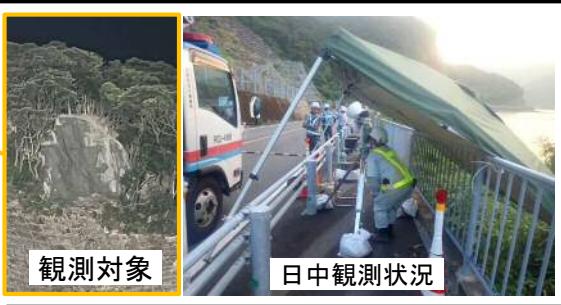
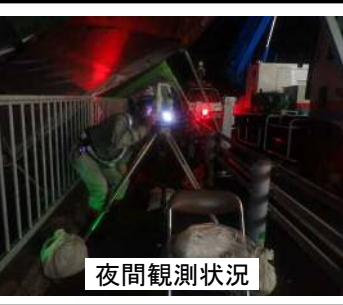
空中動画撮影による危険箇所の抽出作業

○令和6年8月9日に被災箇所を含む通行止め区間L=11.2kmにおいて、UAVによる緊急点検を実施した。全区間の動画を撮影し、動画から斜面状況を確認し、変状箇所を速やかに報告した。

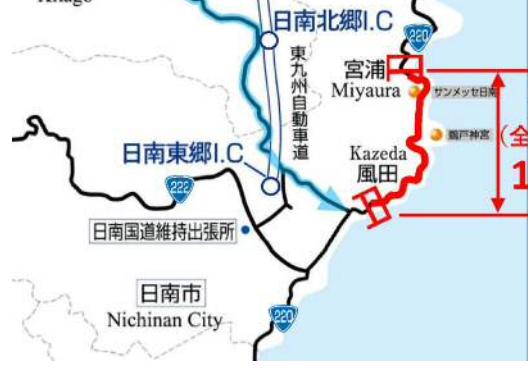
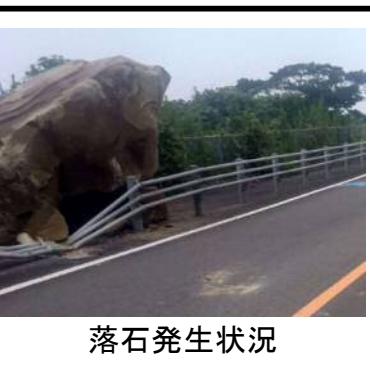
落石発生状況

○宮崎県日南市において、令和6年8月8日の日向灘沖地震によって、国道220号に巨石が落下する落石災害が発生した。斜面上に停止している落石もあり、被害状況の把握を必要とした。

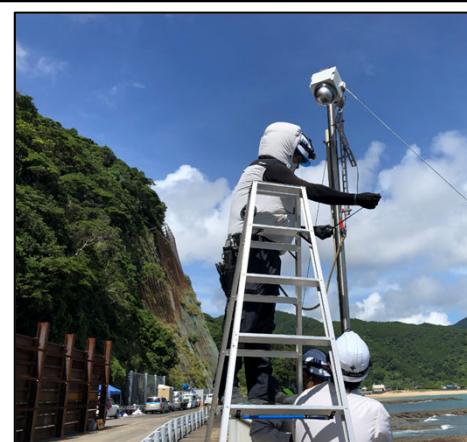
宮浦地区【カメラ据付作業】

○8月15日から宮浦地区に災害監視用モバイルカメラ、および照明器具の設置を行いました。監視カメラによってリアルタイムで現場の状況を把握できるため、復旧作業が進み、災害現場付近の安全確保や二次災害の防止にも繋がるという思いで、三桜電気工業(株)様と協力し安全かつ迅速に現地対応しました。

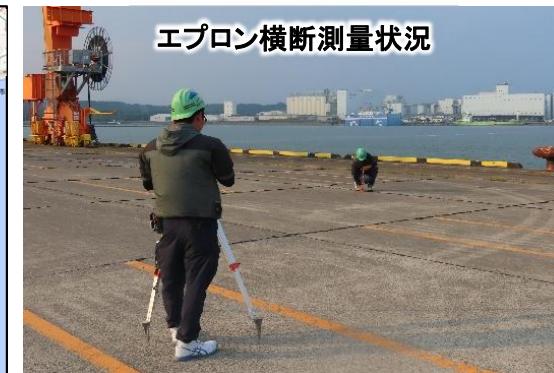
エプロン横断測量状況

- 被害状況 令和6年8月8日に発生した日向灘沖地震において、鹿児島県の志布志港新若浜地区コンテナターミナル岸壁に被害が発生した。岸壁エプロンの沈下等が確認されており、被害状況の把握が必要であった。
- 対応状況 地震発生翌日に速やかに測量機材や人員を確保し、被害状況調査として横断測量及び縦断測量を実施した。特に、岸壁の利用再開にあたっては、荷役機械のガントリークレーンが安全に可動できるかを確認するため、ガントリークレーン基礎レールの沈下を把握する測量にあたり、技術基準の勾配で可動に問題がないことを確認した。

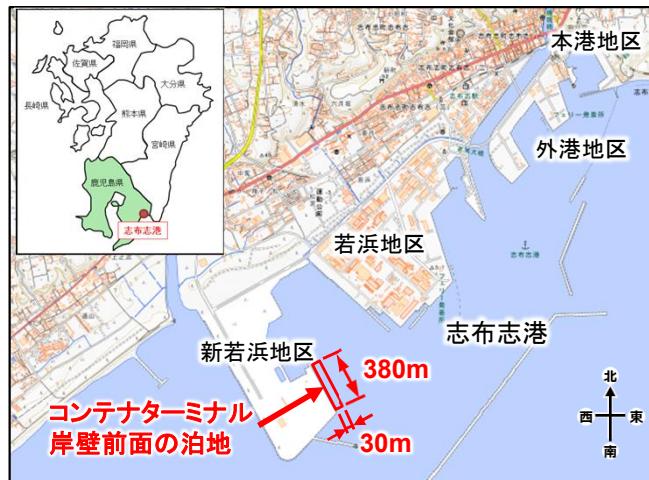
港湾施設の隆起事例(能登半島地震)

○被害状況 令和6年8月8日に発生した日向灘沖地震において、鹿児島県の志布志港新若浜地区コンテナターミナル岸壁で被災を受けており、能登半島地震の教訓を踏まえ被災施設前面の泊地の地盤が隆起していないか、被害状況の把握が必要であった。

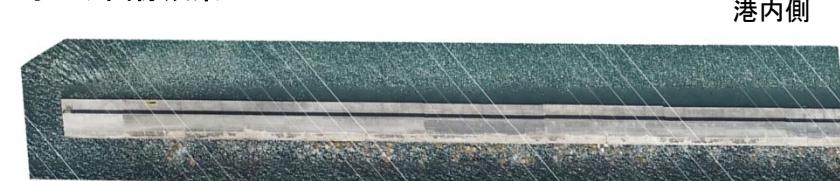
オルソ画像成果

本調査の結果が、早期に防波堤の機能が保たれており、船舶入港に問題がないことを確認でき、大変嬉しく思います。
