34~47 スパン 亀裂の展開図

亀裂スケッチの調査結果

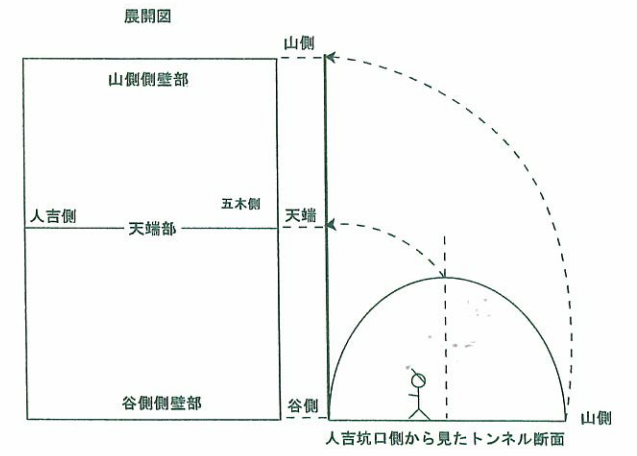
調査日	発生箇所	状況	
H12.11	41S 谷側側壁	コンクリート剥落 長さ約3.0m	・H12以降、五木側へ伸長している
H13.7	41~42S 谷側側壁	五木側へ約3.0m 伸長	
H14.7	42S 谷側側壁	五木側へ約2.0m 伸長	・H14以降、伸長の長さは、徐々に小さくなっている
H15.8	42S 谷側側壁	五木側へ約1.5m 伸長	
H16.7	42S 谷側側壁	五木側へ約1.0m 伸長
