緑川・白川堤防調査委員会 報告書

本編

平成 29 年 3 月

緑川・白川堤防調査委員会 国土交通省九州地方整備局 目

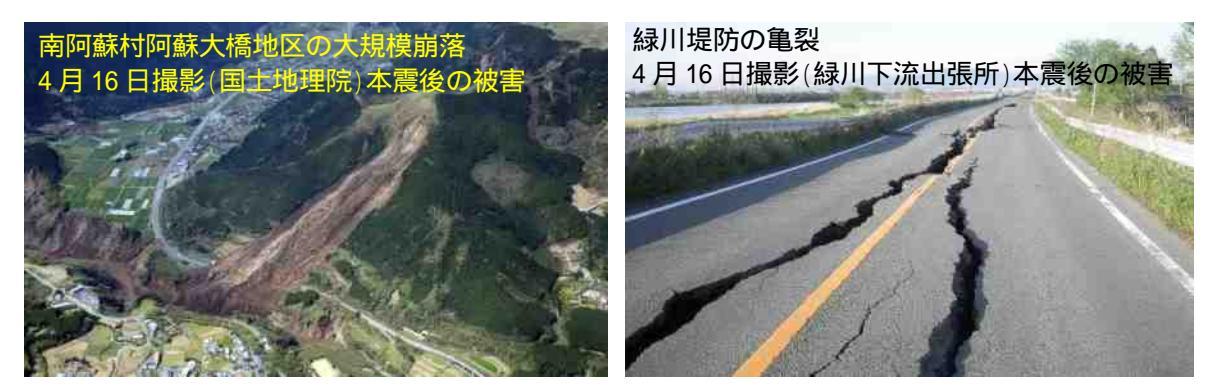
写真 1.1.1 本震後の被害状況

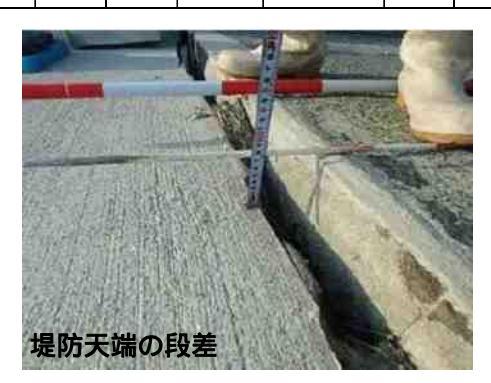
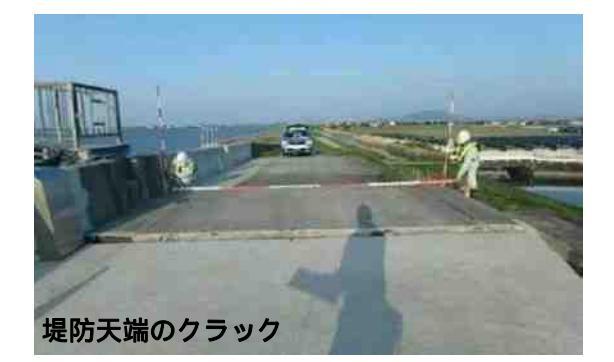
-			
No.	河川名	右岸/左岸	河川位置	施設名	断面 (B*H)	連数	基礎	段差 (抜け上がり) 天端 法面等	堤防天端 クラック	樋管本体 の変状	噴砂	その他の 主な変状	
1	緑川	左岸	-0/230	住吉排水樋管	1.50*1.75	1	杭	25cm	W80mm H-mm	なし	なし	パレペット目地開き 全体的に抜け上り顕著	
2	緑川	左岸	0/220	直築排水樋管	2.50*2.25	2	杭	なし	あり	なし	なし	-	
3	緑川	左岸	4/085	莎崎排水樋管	2.00*2.00	1	杭	25cm	W30mm H80mm	なし	なし	裏法にクラック 全体的に抜け上り顕著	
4	緑川	左岸	4/205	上莎樋管	1.80*1.80	1	-	なし	あり	なし	(堤内側)	天端に微小な横断クラック	
5	緑川	左岸	8/470	上杉樋管	1.70*1.70	4	杭	なし	H1000mm (近傍)	門柱:クラック 胸壁:クラック	なし	-	
6	緑川	左岸	8/650	赤見排水樋管	2.50*2.00	2	杭	25cm	なし	門柱:クラック	なし	全体的に抜け上り顕著	
7	緑川	右岸	0/900	内田川吐出樋管	2.75*2.75	1	杭	なし	なし	なし	なし	連節プロックの段差45cm 抜け上り傾向あり	
	НП24. 111	+=	2/205	长白绿等	4 75*4 75	1	#=	t>1	W25mm	t>1	t>1		
	71495711	<u></u> πμ	27555	1201/26	1.75 1.75		171	140	H200mm	120	14.0	_	
9	加勢川	左岸	3/820	大渡樋管	1.25*1.00	1	杭	なし	W30mm H200mm	なし	なし	-	
10	加勢川	左岸	5/677	犬渕1号排水樋管	1.50*1.50	1	杭	10cm	W15mm H140mm	なし	なし	全体的に抜け上り顕著	
11	加勢川	左岸	5/849	犬渕2号排水樋管	1.50*1.50	1	杭	なし	W15mm H100mm	なし	なし	-	
12	加勢川	左岸	8/000	上仲間1号樋管	2.75*2.75	1	-	なし	W15mm H-mm	翼壁:目地開き	なし	-

写真 1.2.1 樋門・樋管の変状例(住吉排水樋管)

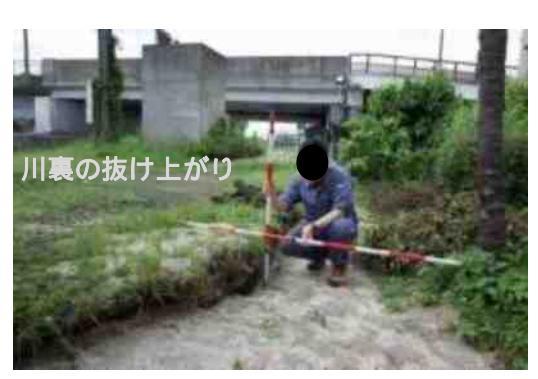
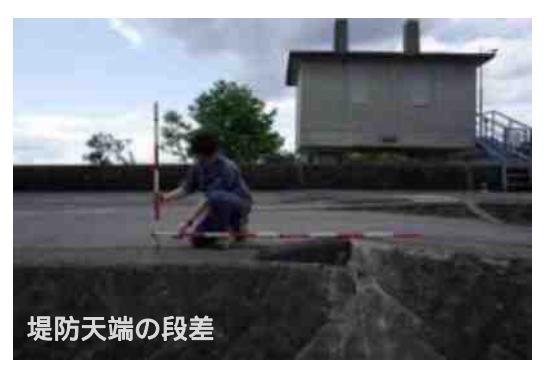
No.	河川名	右岸/左岸	河川位置	施設名	断面 (B*H)	連数	基礎	段差 (抜け上がり) 天端、法面等	堤防天端 クラック	樋管本体 の変状	噴砂	その他の 主な変状	
1	白川	左岸	4/475	井樋山用水樋管	2.20*1.70	3	杭	5cm	W15mm H100mm	なし	なし	-	
2	白川	左岸	8/545	平田排水樋管	3.00*3.00	1	杭	35cm	(パラペット) W7mm H -mm	門柱:クラック	なし	全体的に抜け上り顕著	
3	白川	左岸	10/600	本山排水樋管	2.00	1	杭	なし	W30mm H300mm	なし	なし	パラペットクラック	
4	白川	左岸	14/290	大江第2 樋管	0.90	1	杭	なし	なし	翼壁:クラック	なし	-	
5	白川	左岸	14/870	大江第3樋管	0.90	1	-	なし	W2mm H-mm	なし	なし	-	
6	白川	左岸	15/090	大江第4樋管	0.60	1	-	なし	W15mm H60mm	なし	なし	-	
7	白川	左岸	17/100	渡鹿樋管	1.25*1.00	1	-	なし	(パラペット) W30mm H -mm	なし	なし	-	
8	白川	右岸	7/405	下水処理場樋管	1.00	1	杭	なし	(肩コン部) W15mm H200mm	なし	なし	-	
9	白川	右岸	7/609	中部浄化センター 放流樋管	2.00*2.00	1	-	なし	あり	なし	なし	天端に微小な横断クラック	
10	白川	右岸	16/347	宇留毛樋管	2.00*1.50	1	-	なし	W15mm H300mm	なし	なし	パラペットクラック 堤内地のクラック

写真 1.2.2 樋門・樋管の変状例(平田排水樋管)
- (3) その他の変状
 - 1) その他の河川管理施設

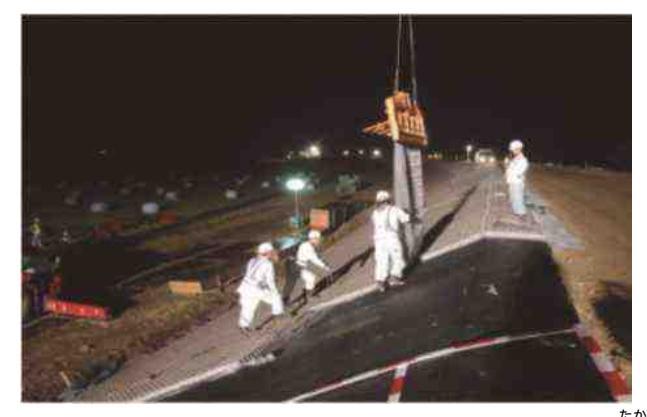
写真 1.2.4 緊急復旧工事の状況(緑川左岸 10k800: 🗟地区)

図 1.2.5 に示した緊急復旧工事箇所の 11 箇所では、堤防の大きな沈下や、クラックが計 画高水位以下までおよんでいた。よって、出水に対して最低限の堤防機能を確保するため、 応急処置として、クラックの切返し工と堤防の嵩上げを行うとともに、川表側を連節ブロッ クと遮水シートで覆う等の処置を行った。

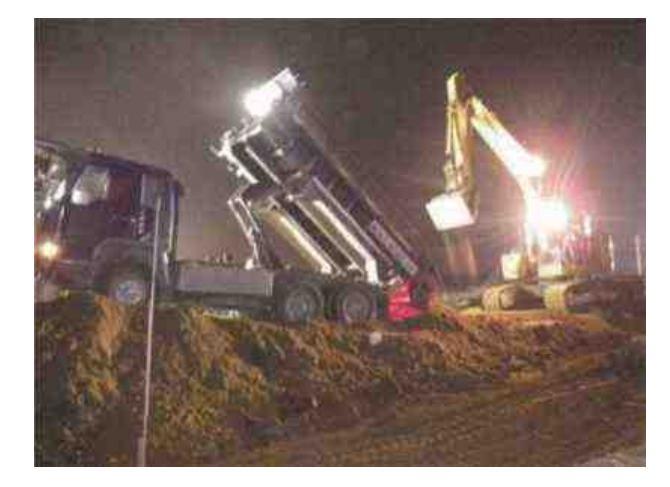
写真 1.2.5 緊急復旧工事の状況(緑川右岸 12k000: 下仲間地区)

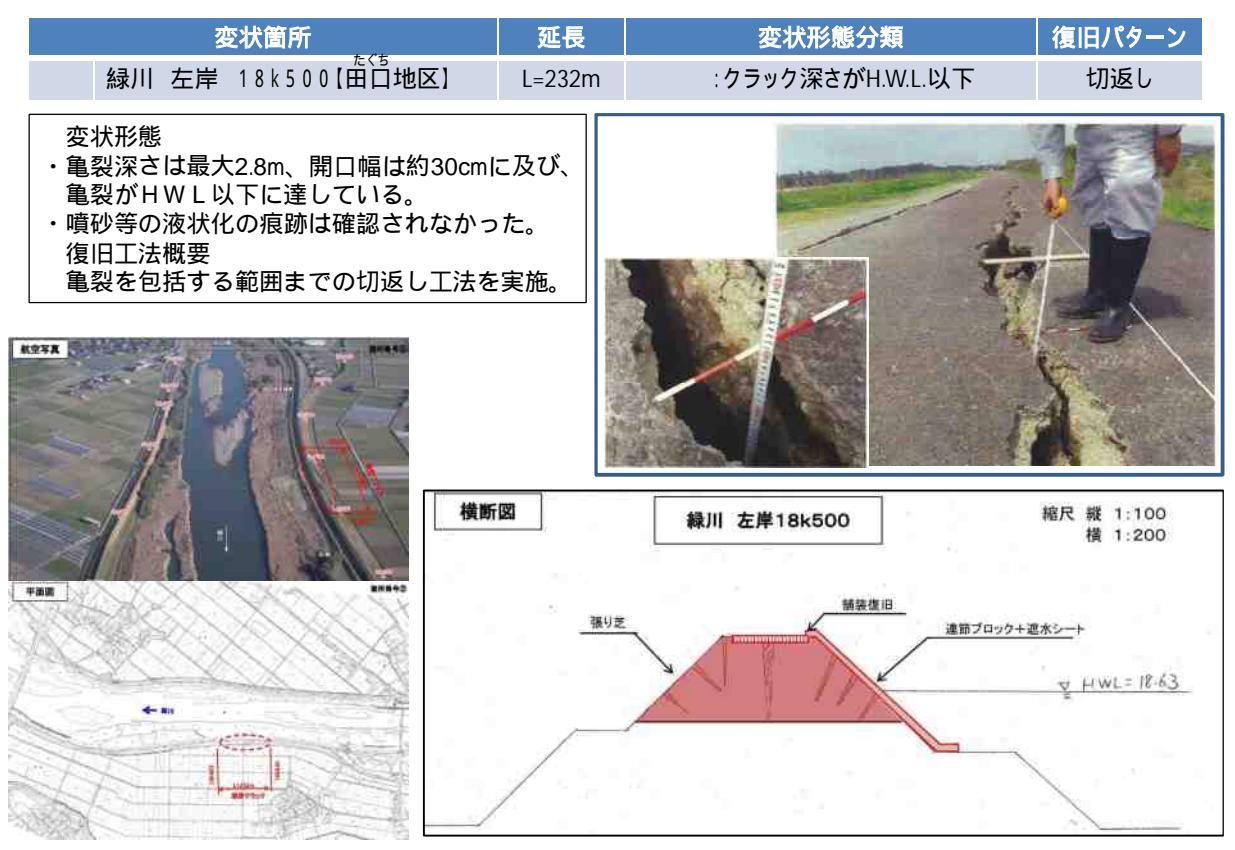
図 1.2.8 変状形態と復旧工法概要 (緑川左岸 18k500)

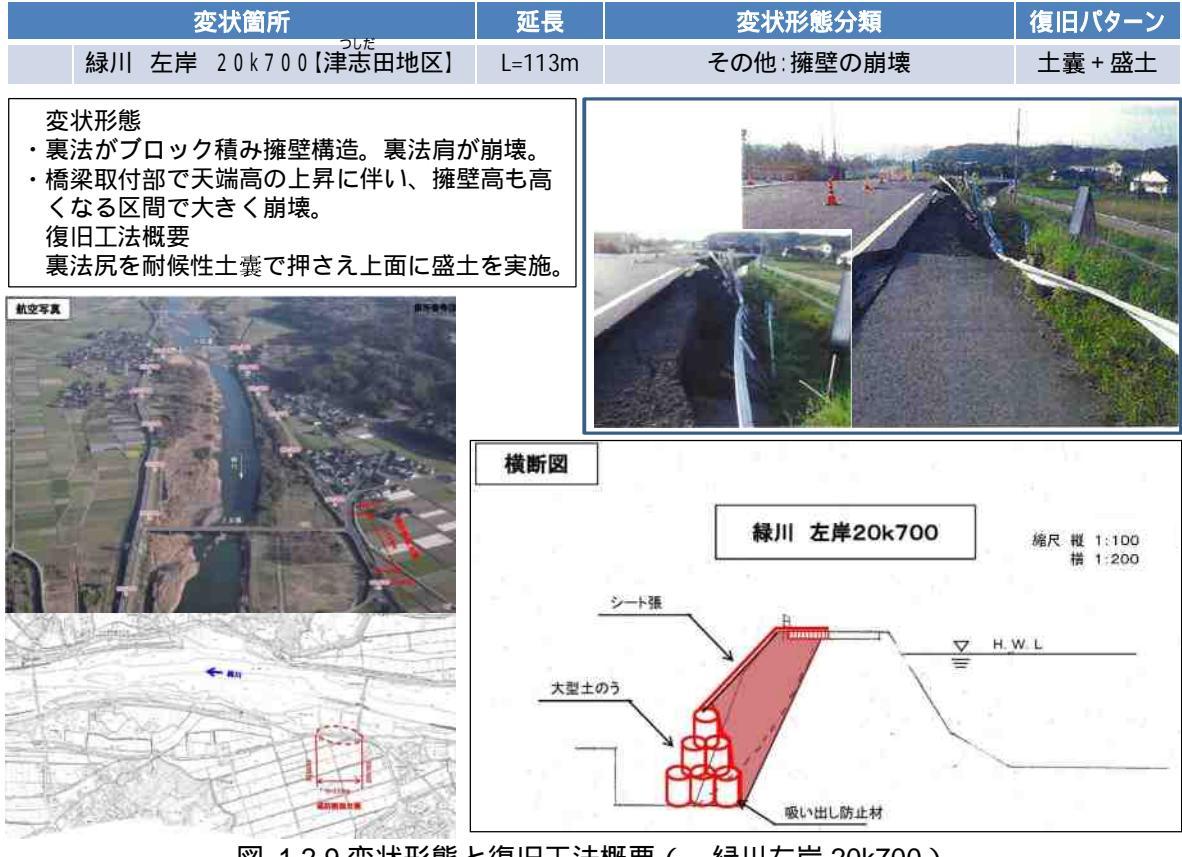
図 1.2.9 変状形態と復旧工法概要 (緑川左岸 20k700)

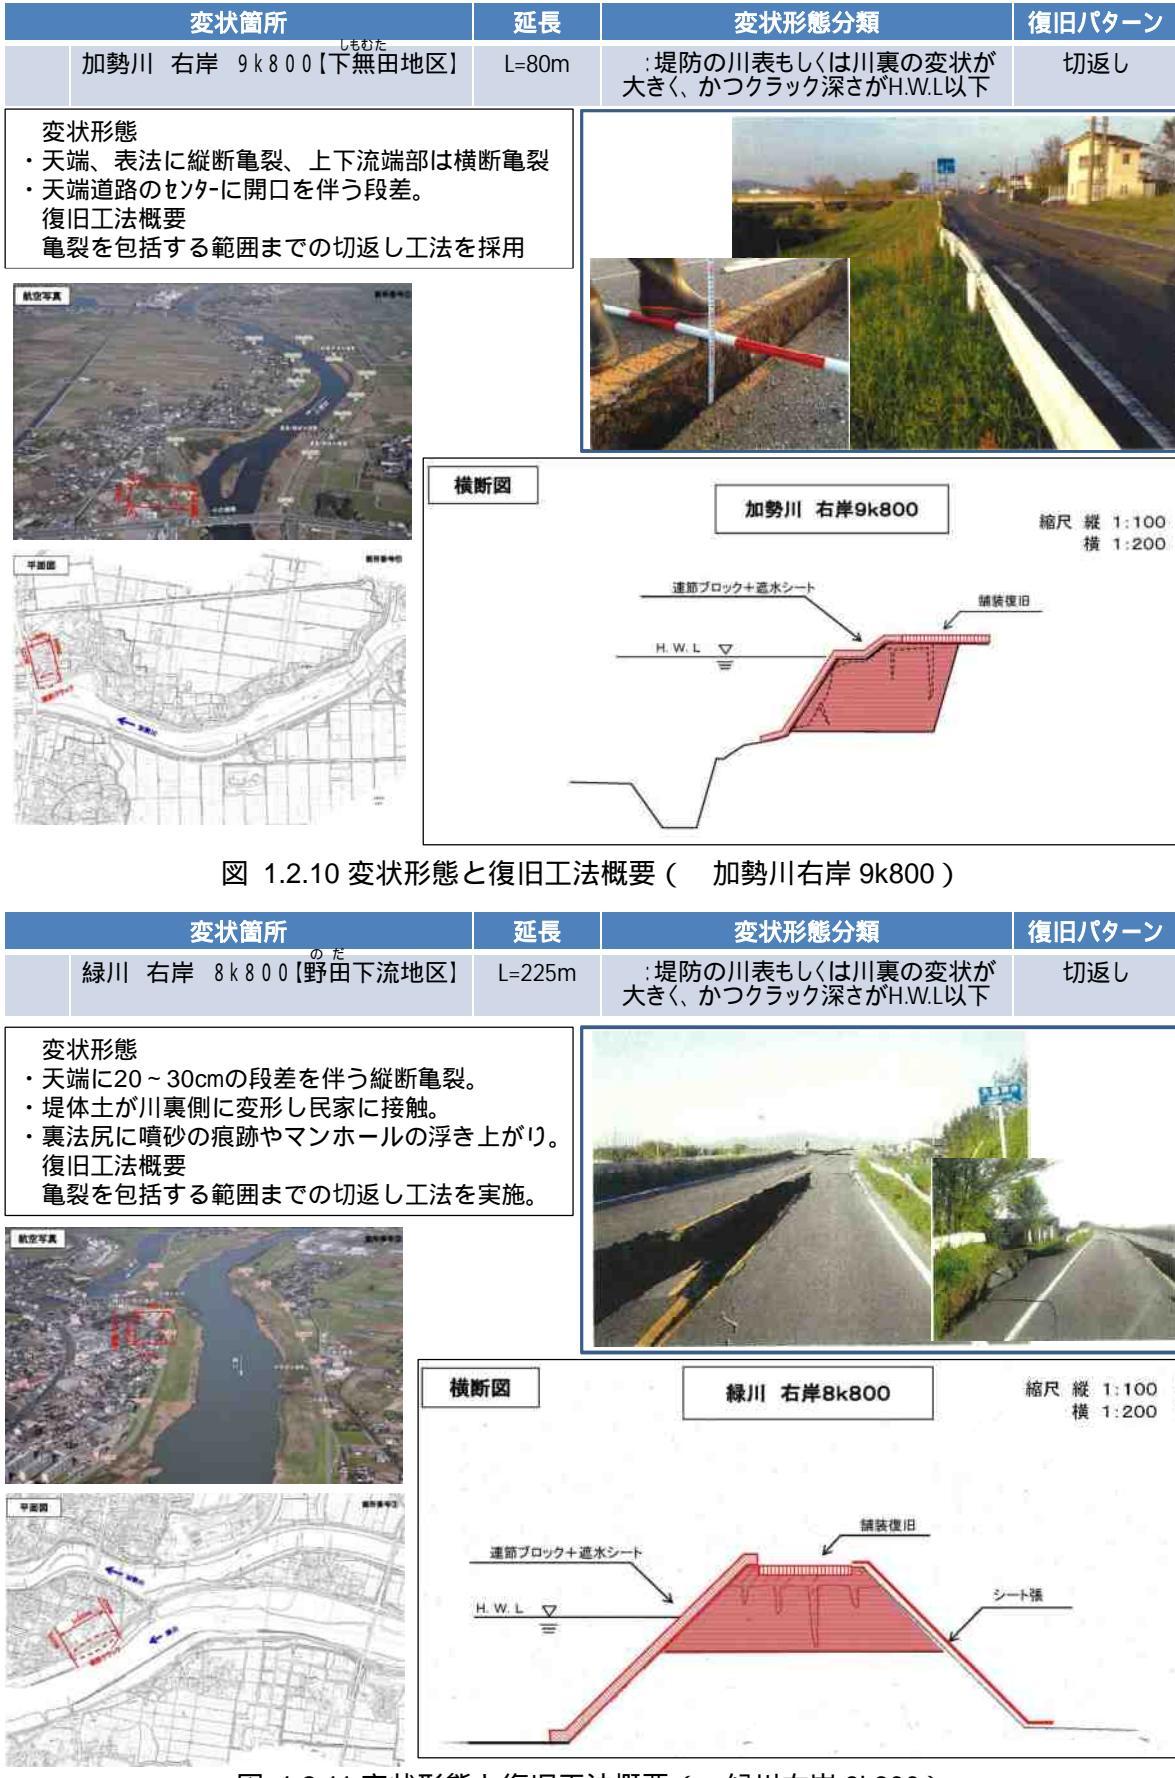
図 1.2.11 変状形態と復旧工法概要 (緑川右岸 8k800)

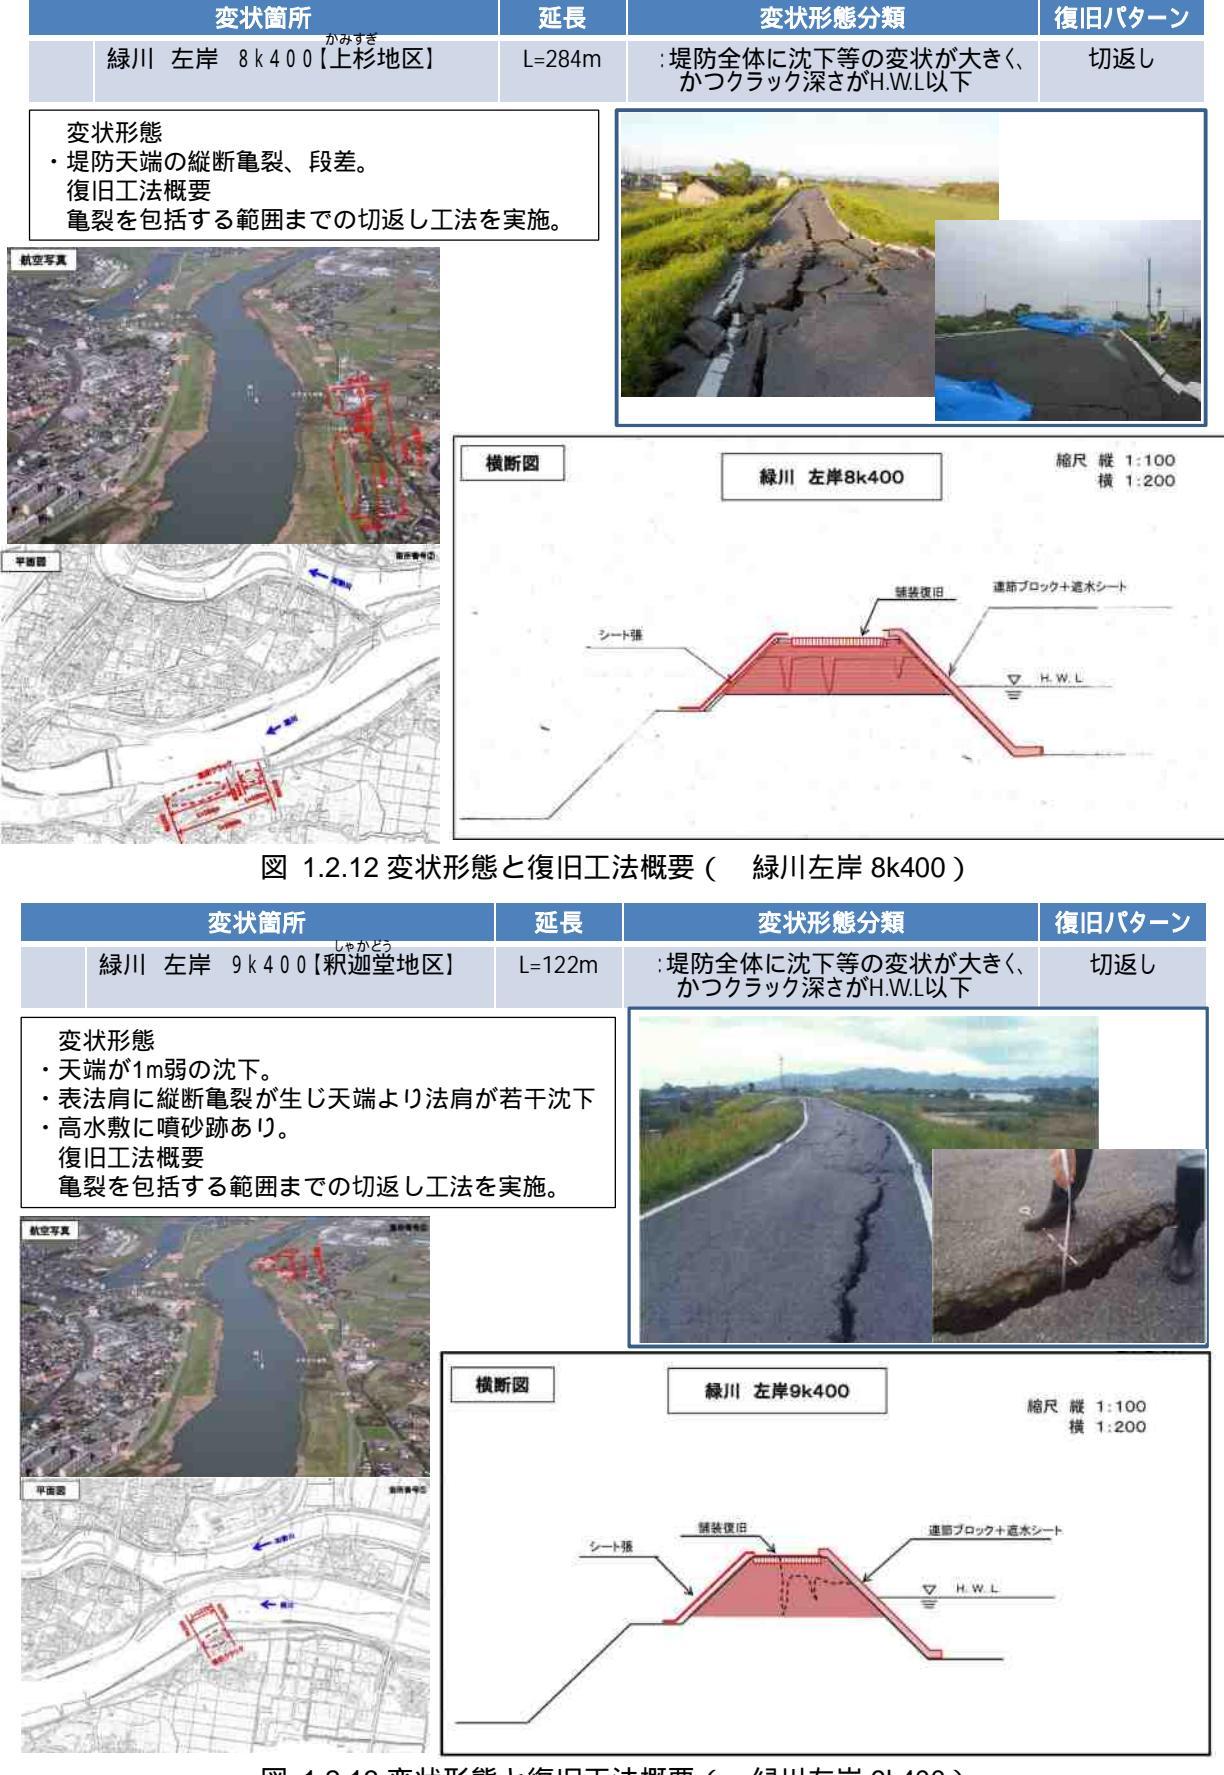
図 1.2.13 変状形態と復旧工法概要 (緑川左岸 9k400)

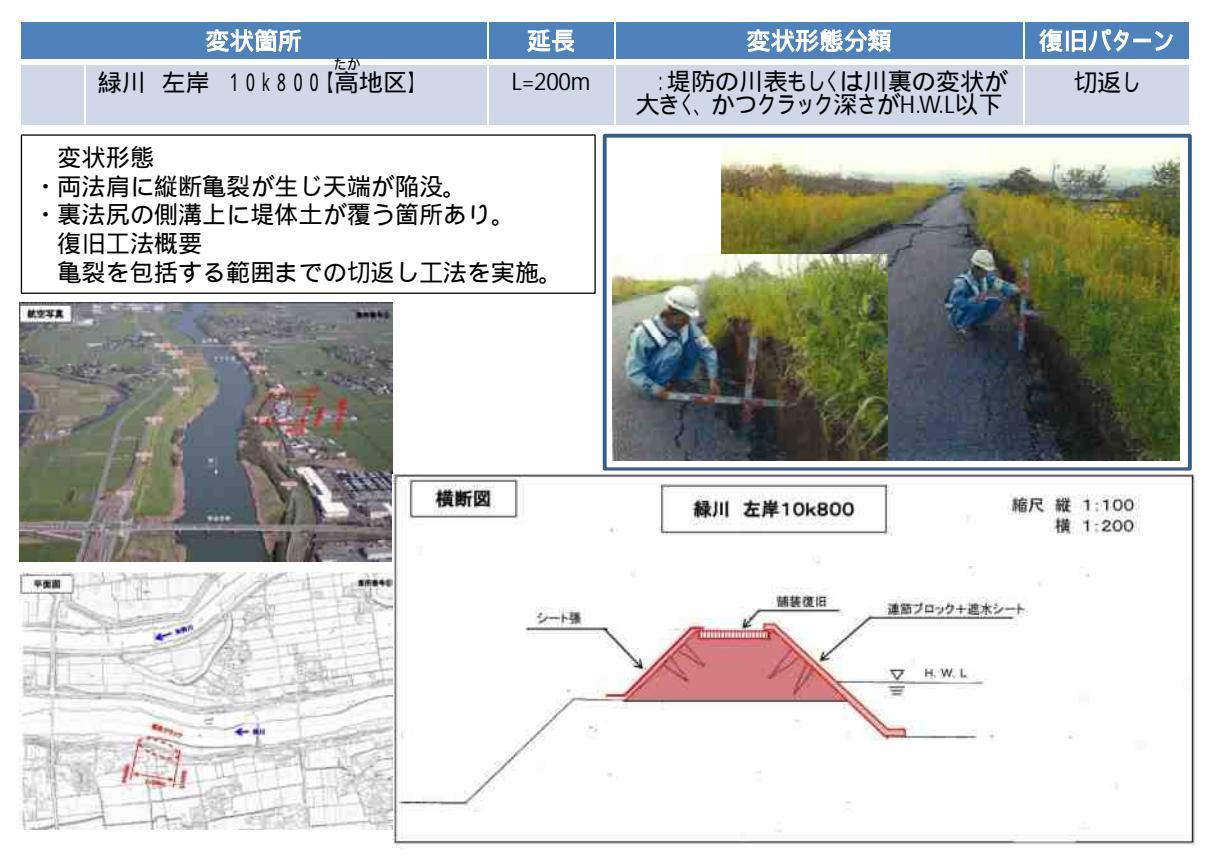
図 1.2.14 変状形態と復旧工法概要 (緑川左岸 10k800)

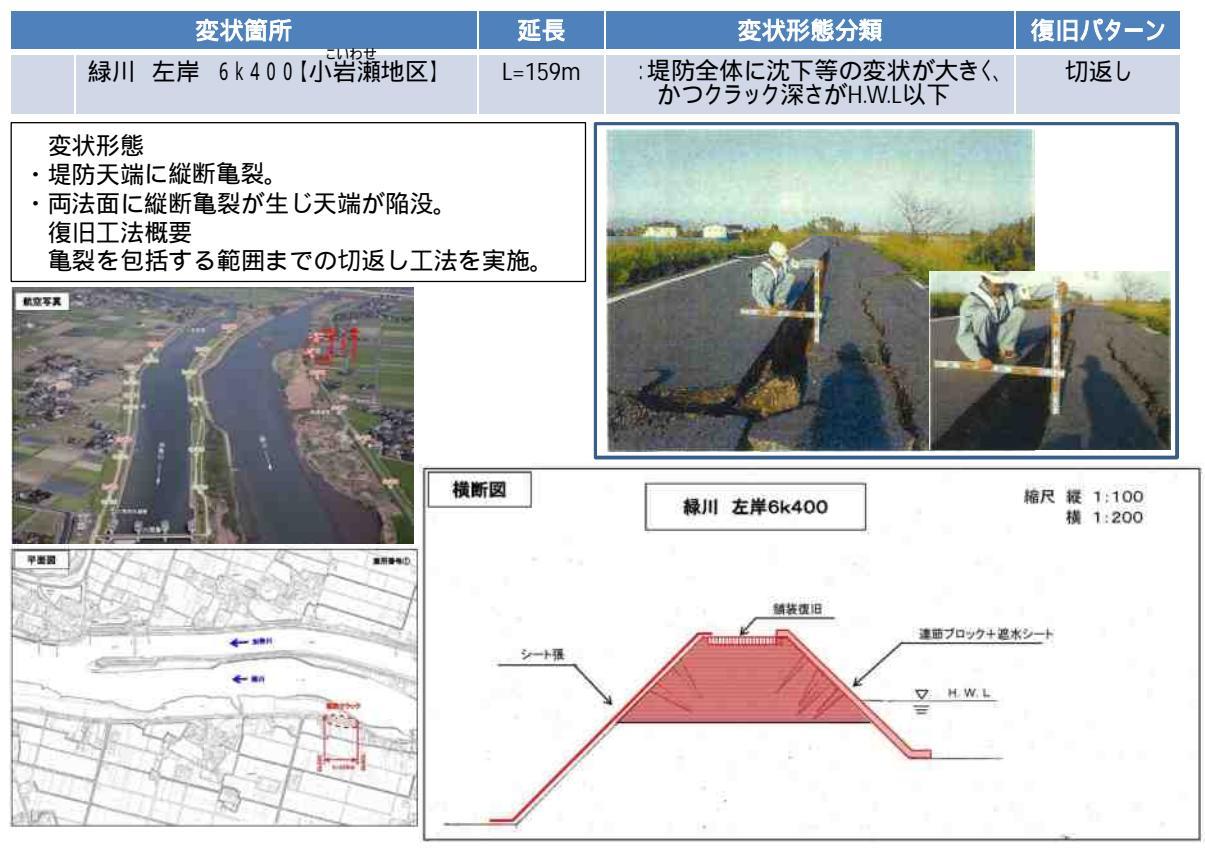
図 1.2.15 変状形態と復旧工法概要 (緑川左岸 6k400)

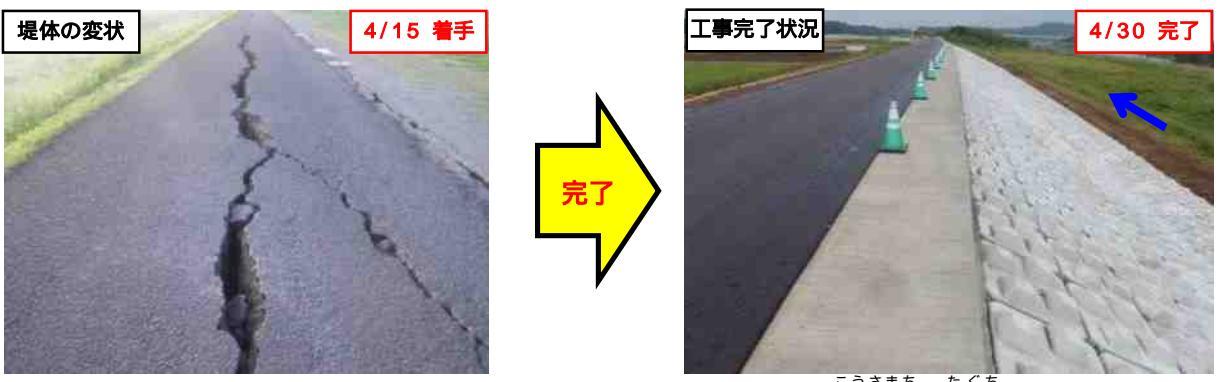
図 1.2.18 変状形態と復旧工法概要 (緑川右岸 12k200)

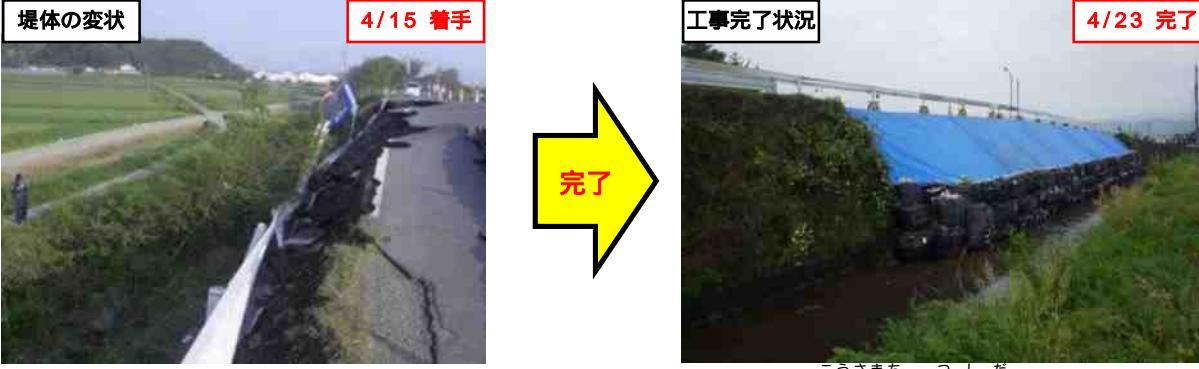
写真 1.2.6 緊急復旧工事 緑川左岸 1 8 k 4 0 0 付近 (甲佐町 田口地区)

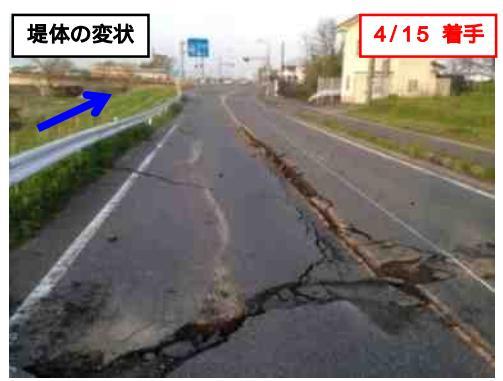
写真 1.2.7 緊急復旧工事 緑川左岸 2 0 k 7 0 0 付近 (甲佐町 津志田地区)

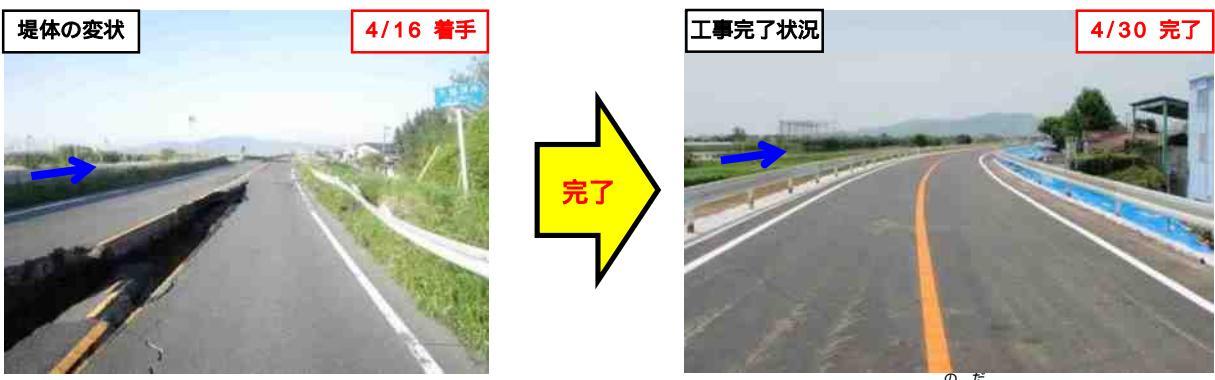
写真 1.2.8 緊急復旧工事 加勢川右岸9 k 8 0 0 付近(熊本市東区 下無田地区)

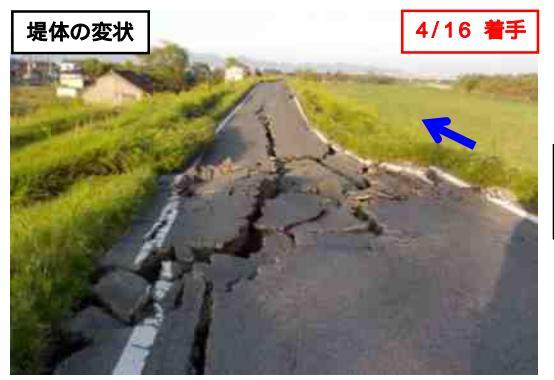
写真 1.2.9 緊急復旧工事 緑川右岸 8 k 9 0 0 付近 (熊本市南区 野苗下流地区)

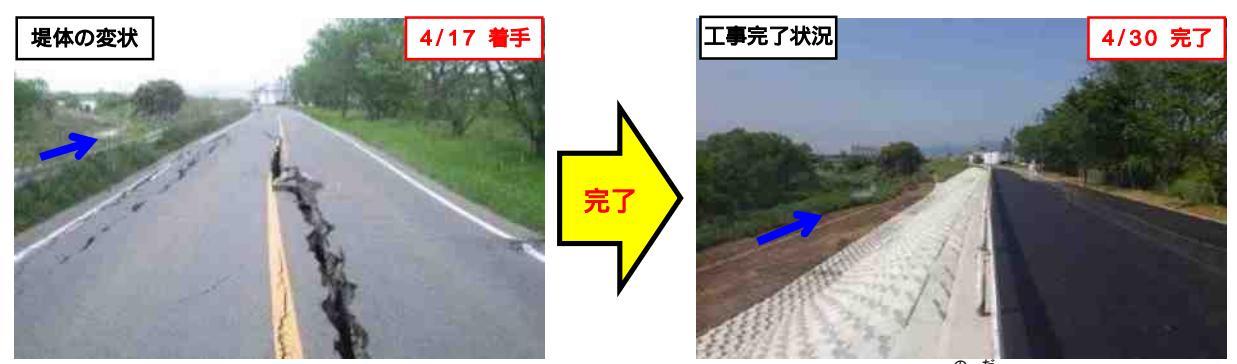
写真 1.2.14 緊急復旧工事 緑川左岸 1 2 k 4 0 0 付近 (熊本市南区 ^家 地区)

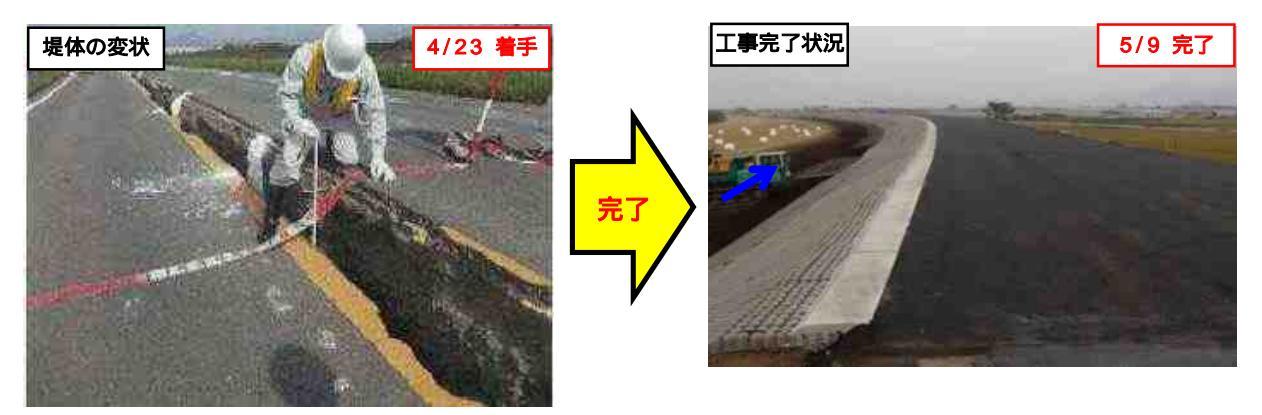
写真 1.2.15 緊急復旧工事 緑川右岸 9 k 2 0 0 付近 (熊本市南区 野田上流地区)

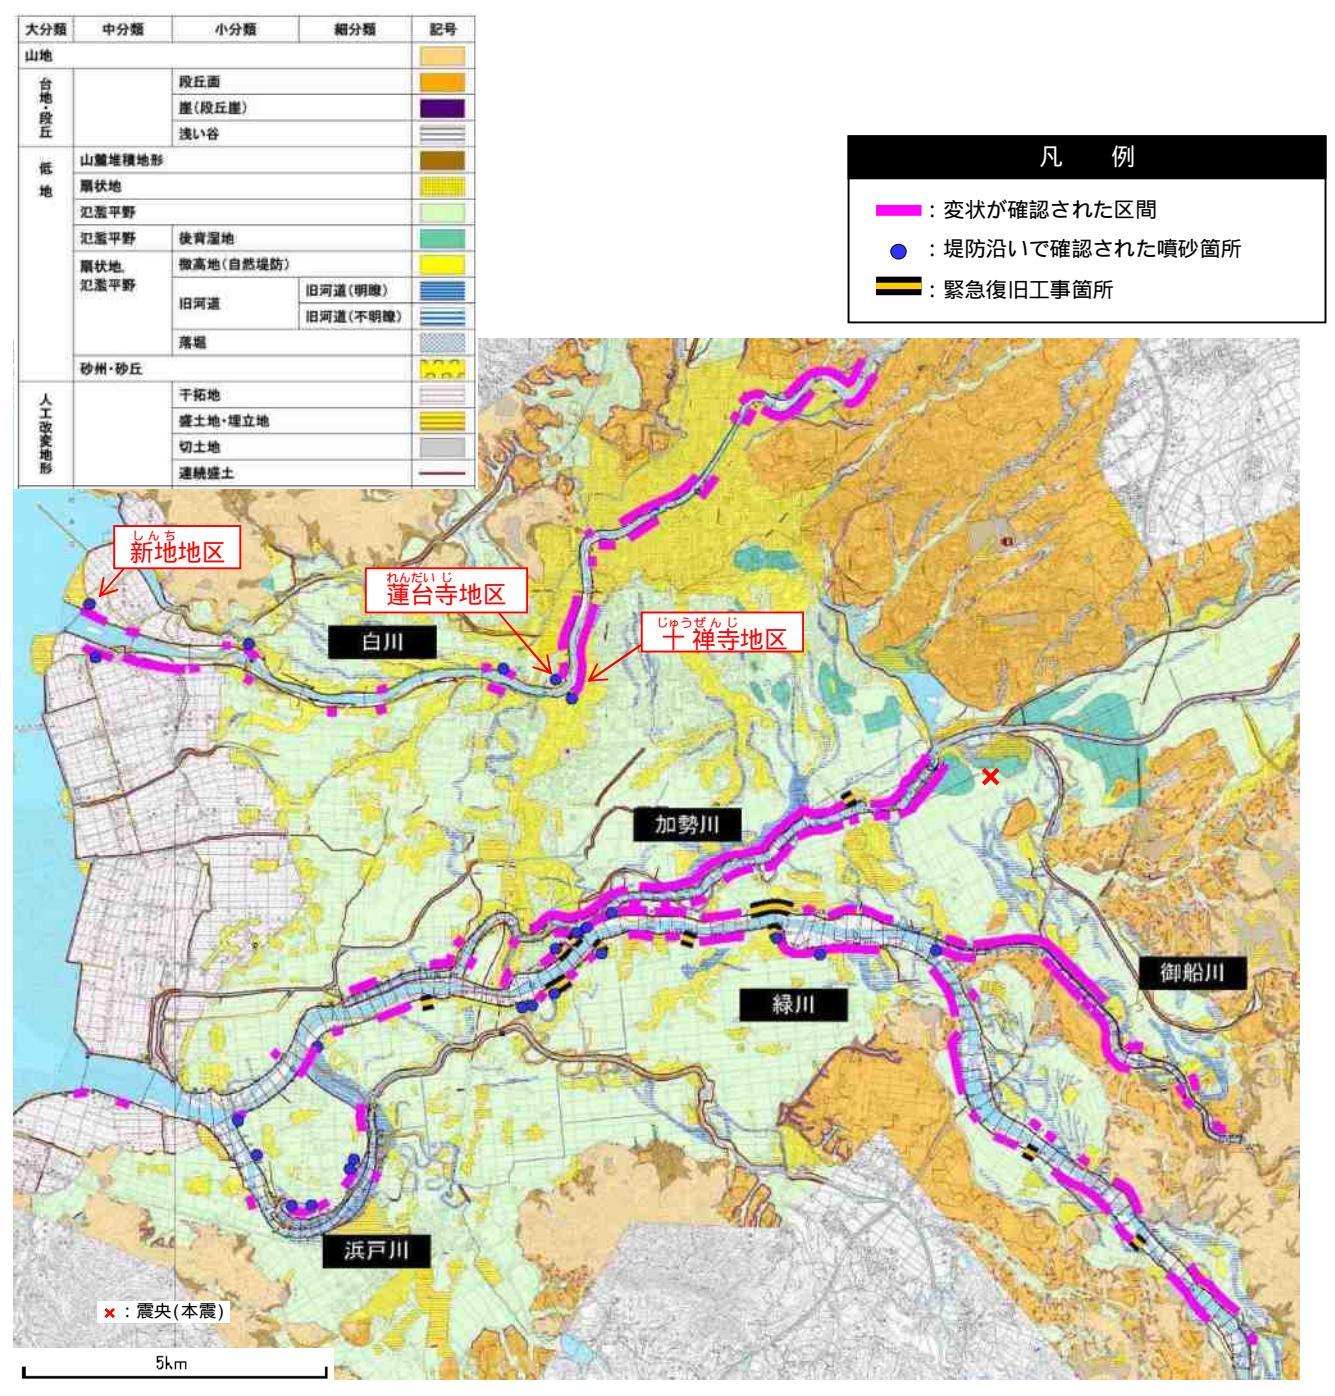
図 3.2.2 治水地形分類と堤防変状の分布

治水地形分類図⁽³⁾に示される地形分類と堤防変状の位置関係を図 3.2.2 に示す。 熊本地震により発生した変状は、一般的に要注意地形と言われる、盛土地・埋立地、干 拓地、旧河道に該当する箇所でも確認されているが、それ以外の地形に該当する箇所にお いても変状が確認されている。変状が比較的大きかった箇所(緑川および加勢川の緊急復 旧工事箇所、白川の新地・蓮谷寺・千禅寺地区)についても同様であり、要注意地形だ けでなく、それ以外の地形(氾濫平野、自然堤防など)にも該当していた。

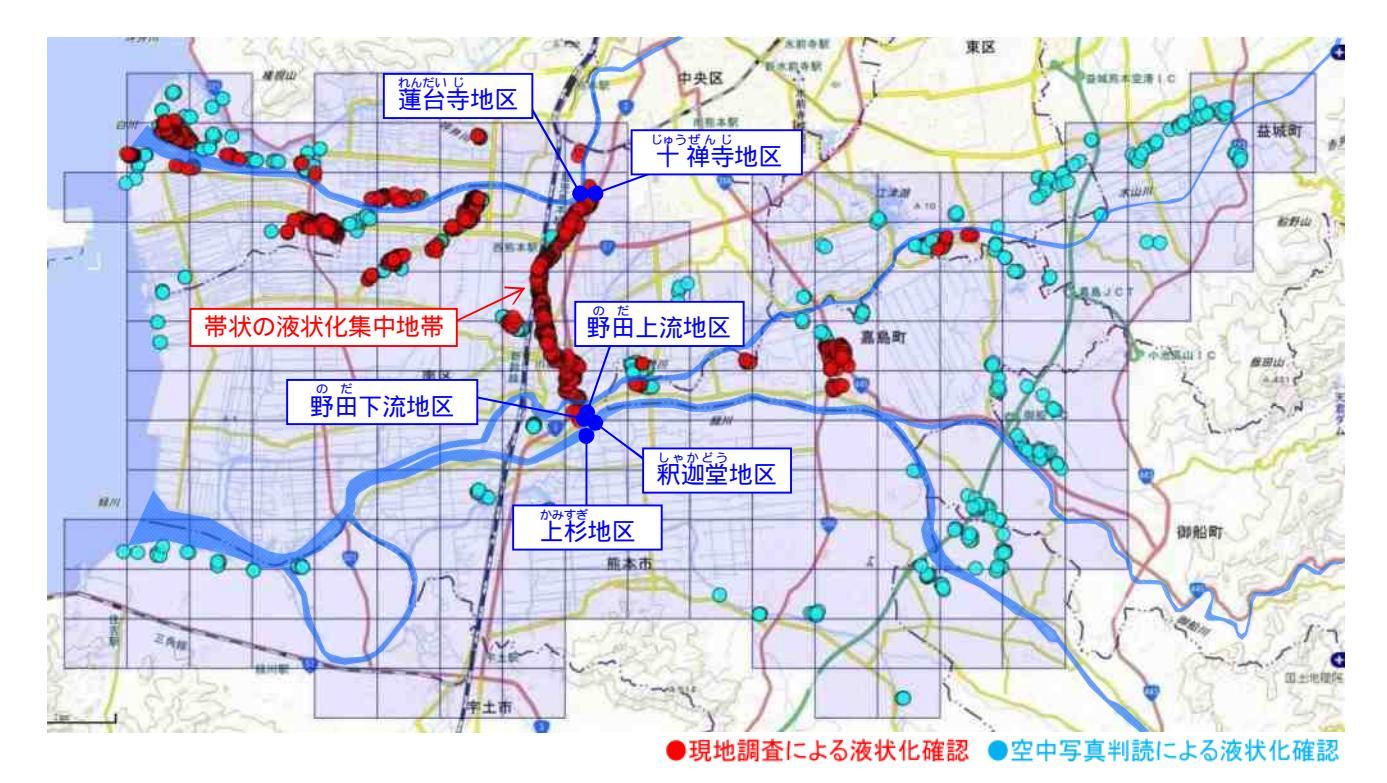
図 3.2.5 液状化確認地点と変状が比較的大きかった箇所の位置関係

白川の2地区と緑川の緊急復旧工事箇所4地区が、この"液状化集中地帯"付近に位置している。

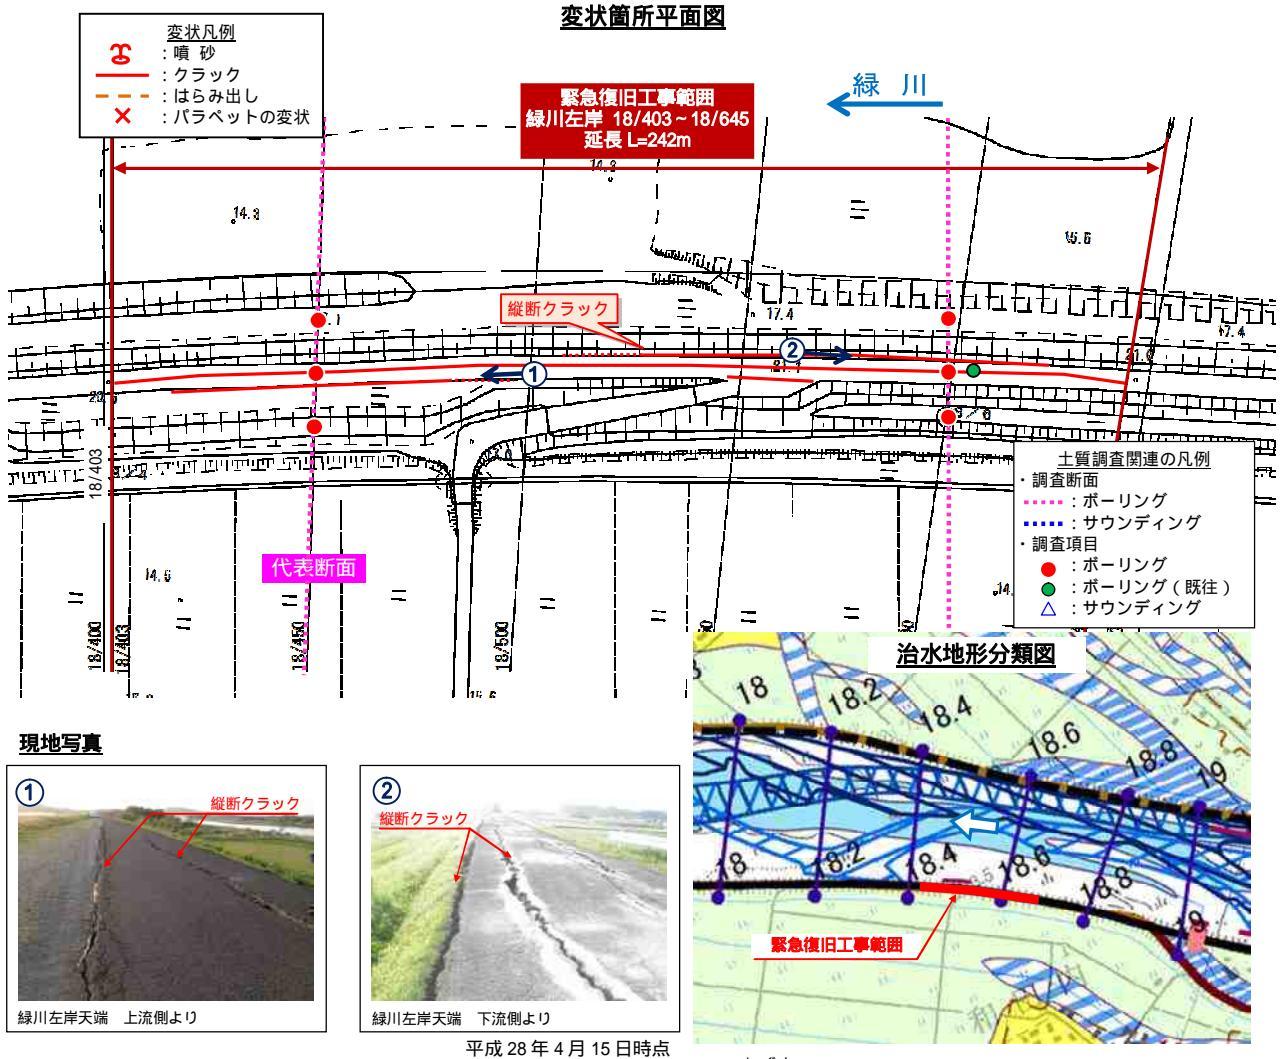
図 3.3.1 堤防変状の概要(五道地区)

・川表側と川裏側の両方に、はらみ出しは確認されなかった。

・噴砂痕等の液状化の痕跡は確認されなかった。

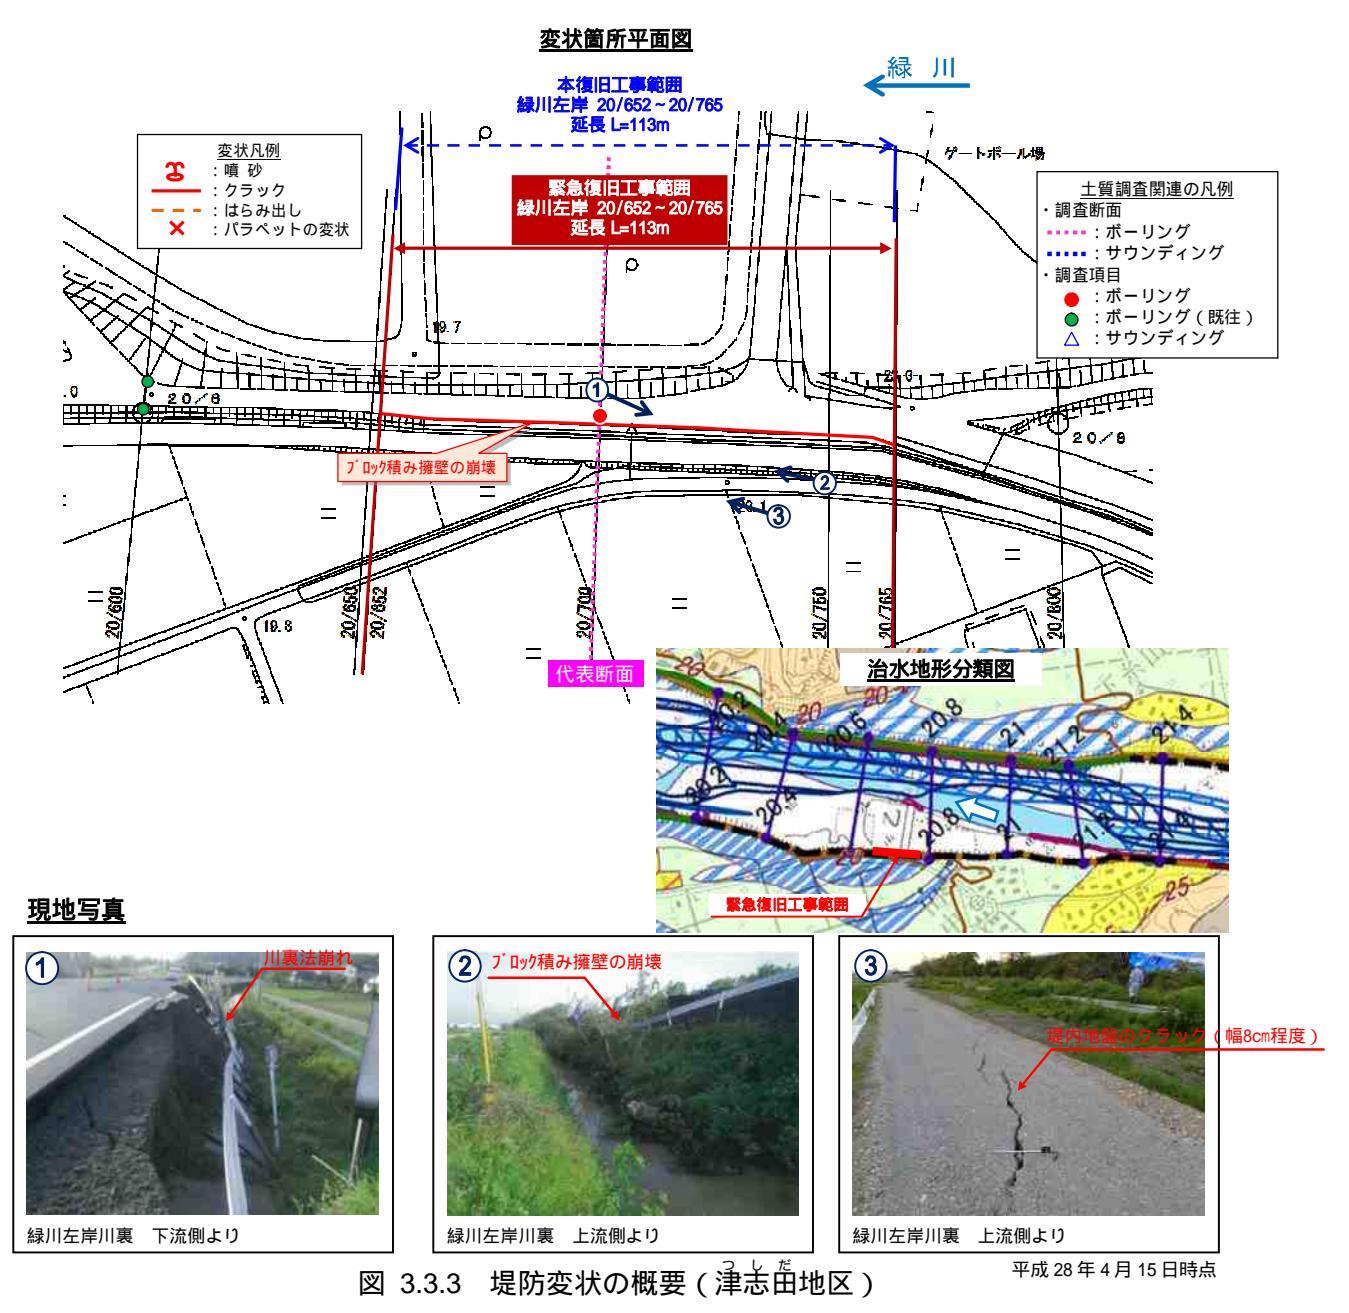
- ・川裏側に水路が並走し、川裏法面のブロック積擁壁が崩壊していた。
- ・橋梁取付け部に向かって天端高が上がるのに伴い擁壁高さが高くなっている箇所で、 特に大きく崩壊していた。
- ・水路脇の堤内地側の地盤にクラックを確認した(幅3cm)。
- ・堤防天端の沈下量は、確認されなかった。
- ・川表側と川裏側の両方に、はらみ出しは確認されなかった。
- ・周辺に噴砂痕は確認されなかった。

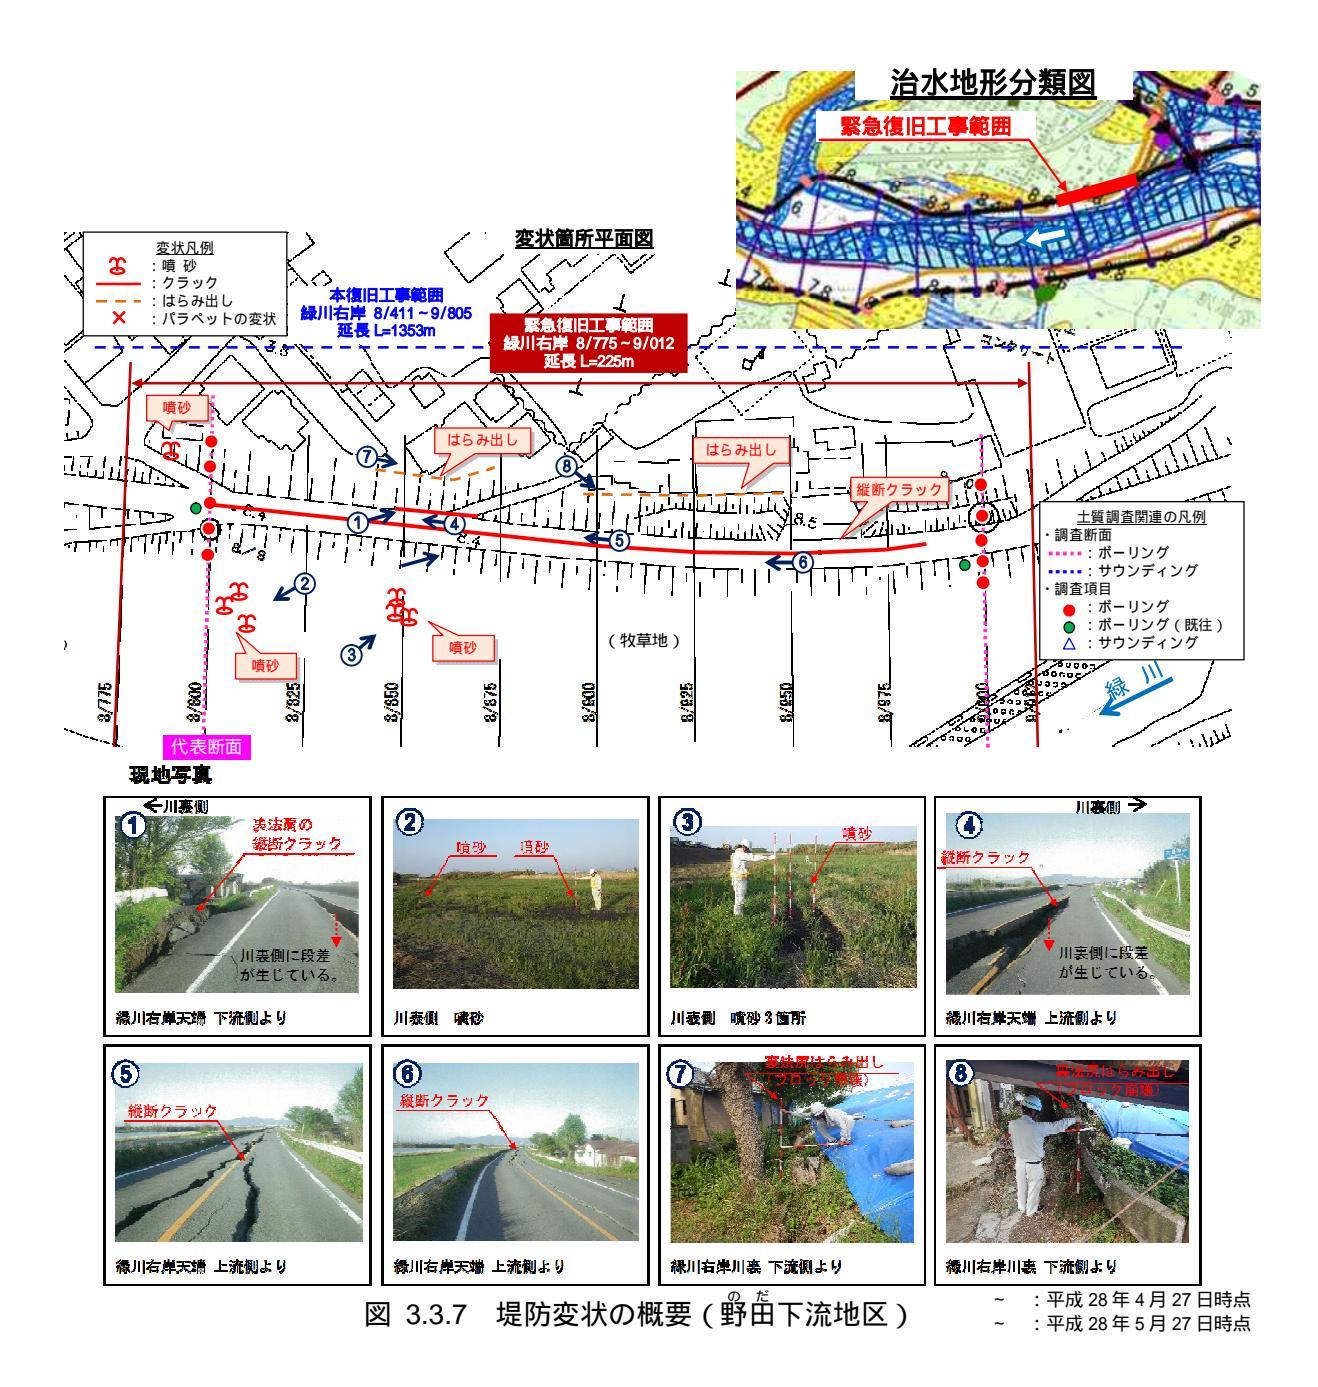
地震後に確認された変状の位置、治水地形分類図、変状状況写真を図 3.3.7 に示す。堤 防変状の概要は以下の通りである。

- ・堤防天端に川裏側が落ち込む段差を伴う縦断クラックを確認した(幅 30~50cm 程度、 深さ 1.5m 程度、段差不明)。
- ・堤防天端の沈下量は110cm 程度であった。
- ・川裏側にはらみ出しを確認したが、川表側には はらみ出しは確認されなかった。
- ・全体的に川裏側に落ち込んだような傾向であった。
- ・下流部の高水敷および川裏法尻付近に噴砂を確認した。
